Místní šetření „Rekonstrukce výpravní budovy žst. Písek“

Místo, den: žst. Písek – výpravní budova, 30. 7. 2020, 09:00 hod.

Cíl: posouzení výskytu a přítomnosti a pobytových stop vlaštovky obecné a jiříčky obecné, rorýse obecného a netopýrů v prostorách VB žst. Písek

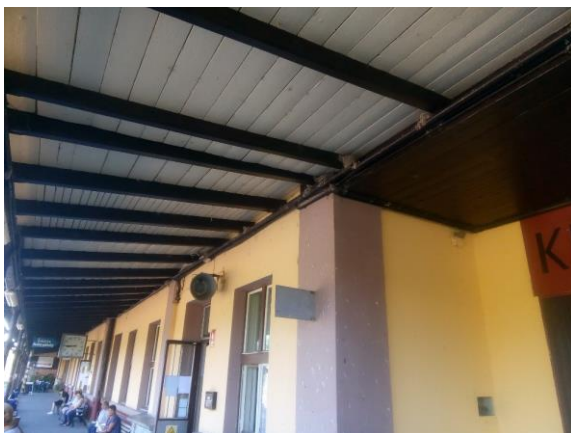
Vlaštovka obecná, jiříčka obecná: hnízda byla zjištěna v prostoru nástupiště pod celým přístřeškem a v dřevěném přístřešku při výstupu z nástupiště. Celkem zjištěno 40 hnízd v různém stavu. Zhruba 2/3 byly letos při hnízdění využity, v několika hnízdech ještě létající, ale krmení jedinci, v hnízdě ve výstupu samice ještě seděla na hnízdě. Jakýkoli zásah do hnízd by mohl být uskutečněn až v druhé polovině září. Výskyt jiříček nebyl potvrzen.

Nástupiště s přístřeškem a hnízdy vlaštovky

Opatření: danou situaci a POV stavby konzultovat s odborem ŽP města Písek a dohodnout se na optimálním řešení. Jedním z řešení je, že práce na exponovaných místech se budou provádět až po skončení hnízdění vlaštovek a to od poloviny září, kdy by mohla být hnízda stržena. Důležité je vyladění POV.

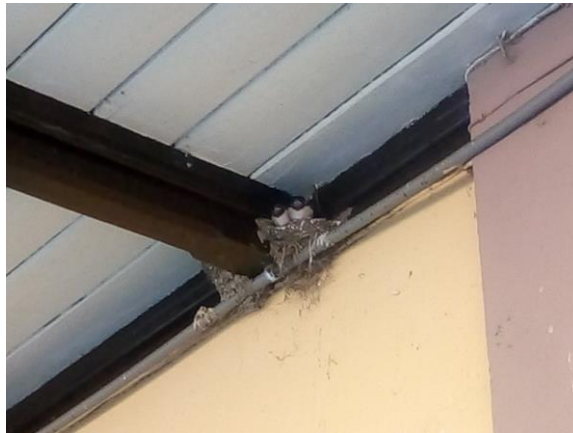
Létající, ale ještě krmení jedinci

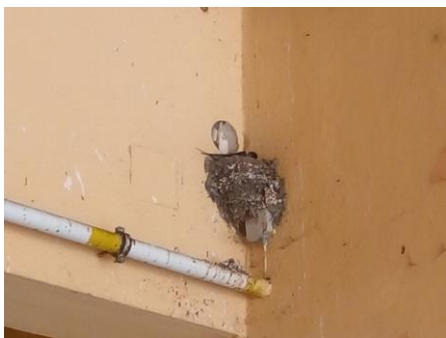
Sedící samice

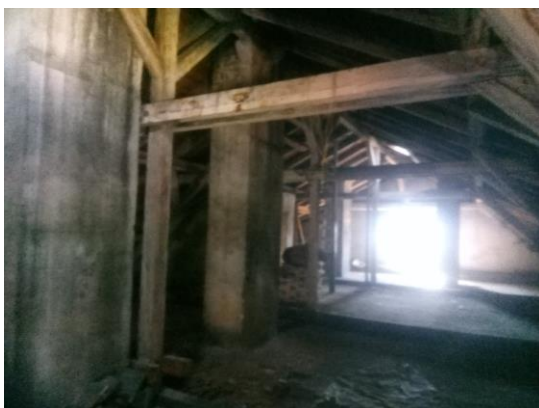
Rorýs obecný a netopýři: při průzkumu půdních prostor nebyly objeveny žádné pobytové stopy jak po rorýsech (peří, hnízda apod.), tak po netopýrech (trus), přesto, že půdní prostory jsou zvenčí přístupné nazaskleným kruhovým větracím oknem. Dále byl zjištěn trus a zbytky hnízd po hnízdění rehka domácího – hnízda po prvním i druhém hnízdění opuštěna. Jiné pobytové stopy např. po kuně apod. nebyly v celém půdním prostoru zjištěny. Kromě nezajištěného okna není zvenku jiný přístup, podzедnice přiléhají na trámy vazby krovu.

Půdní prostor (část)

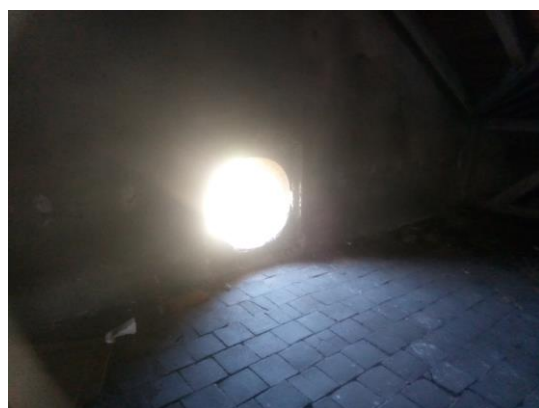
Nezajištěný okenní otvor

Správce budovy zajistí do konce měsíce srpna zakrytí půdních okenních otvorů hlavně z venku tak, aby nemohlo dojít k zahnízdění např. poštolky obecné v širokém výklenku okna v příští hnízdní sezoně. Provedení prací potvrdí SŽ SSZ ŽP zasláním fotodokumentace.

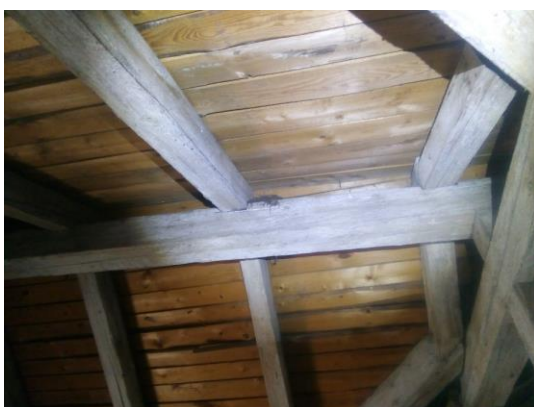
Zbytky po hnízdění rehka obecného
