Závěrečná zpráva o výsledcích průzkumu georadarem v úseku

Chotětov – Mladá Boleslav (65,800 – 66,800)

Interní číslo zprávy 2019/02/O13

Č.j.: 5298/2020-SŽ-CTD-DT

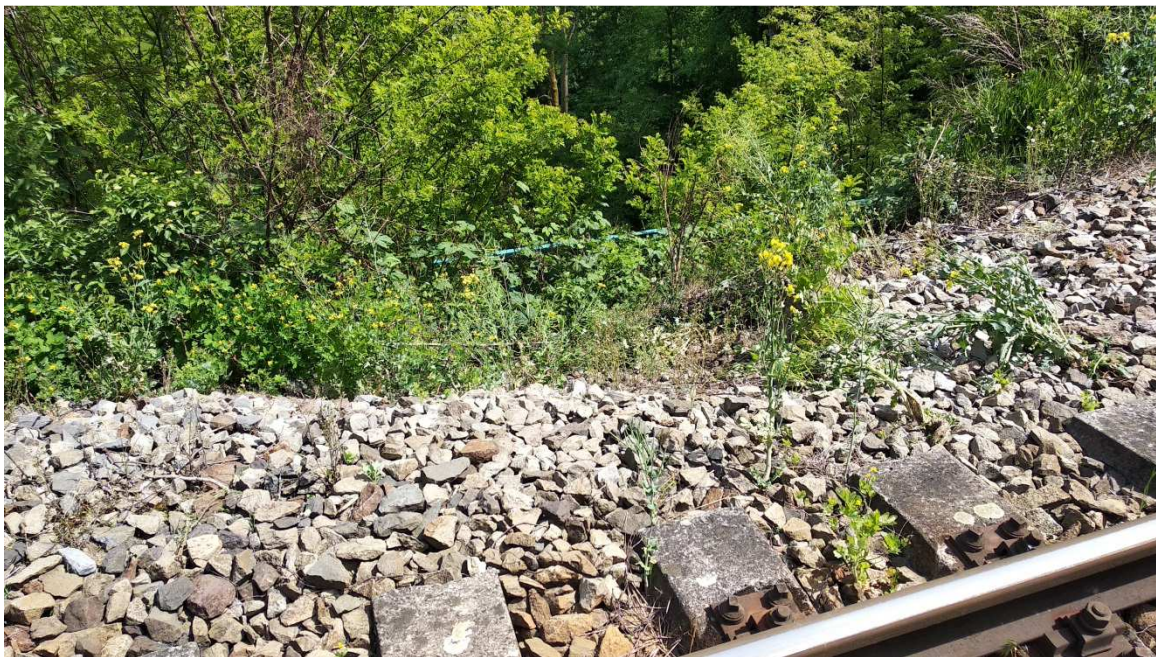
Na trati byla provedena terénní rekognoskace v mezistaničním úseku Chotětov – Mladá Boleslav v úseku 65,800 – 66,800 dne 22.5.2020. U propustku v kilometrické poloze 66,482 dochází k výskytu povrchových sesuvů na strmém svahu směrem k řece Jizeře. Tyto sesuvy jsou zachyceny na obr. č.2 v závěrečné části této zprávy. Na mnoha místech byla zaznamenána již vyčištěná blátivá místa. Lokální sedání zemního tělesa nebylo na úseku patrné.

Obr. 1: Detail povrchového sesuvu zasahujícího částečně i pod kolejové lože nad propustkem v kilometrické poloze 66,482

Geotechnický průzkum doporučujeme zaměřit především na úsek 66,435 – 66,550, ve kterém byla zaznamenána nehomogenní místa v tělese železničního spodku a dochází zde k povrchovým sesuvům tělesa náspu v oblasti nad propustkem v kilometrické poloze 66,482. Délka průzkumných vrtů a penetrací by měla být nejméně 3 m v důsledku zachycení všech georadarem detekovaných rozhraní.

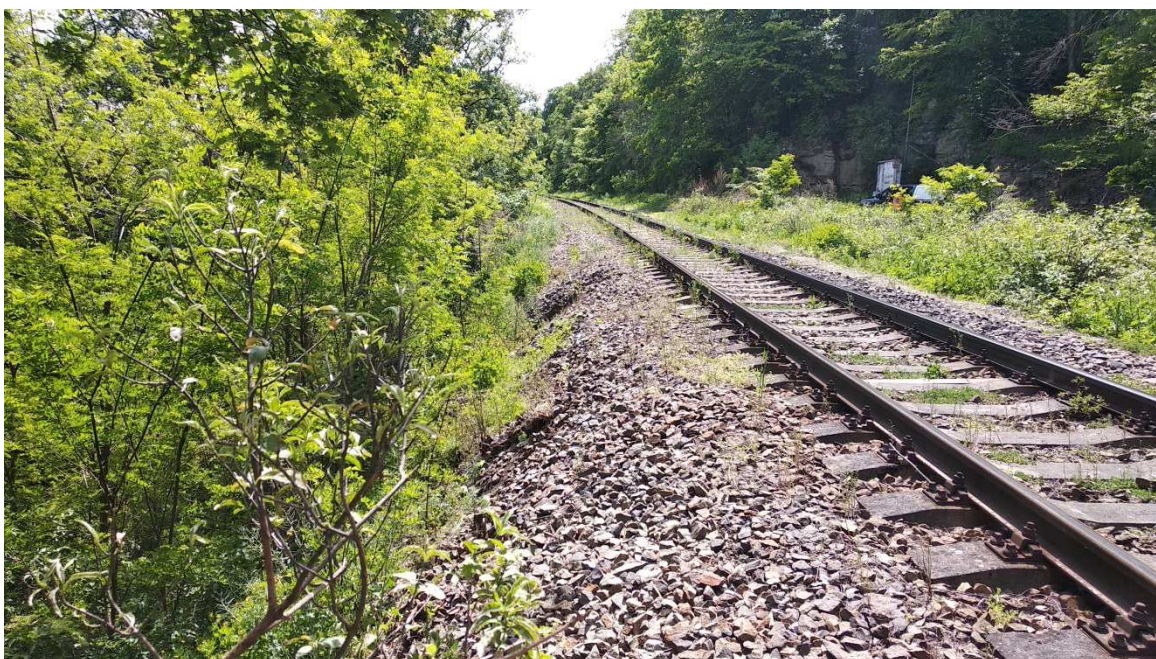
V tomto úseku se nachází místo nad propustkem s četnými povrchovými sesuvy.

Obr. 2: Povrchové sesuvy strmého svahu náspu u propustku v kilometrické poloze 66,482
