REVITALIZACE TRATI BŘECLAV-ZNOJMO, 1. STAVBA

SO 04-19-10

T.ú. Boří les - Valtice, Most v km 95,004

GEOTECHNICKÝ A STAVEBNĚTECHNICKÝ PRŮZKUM

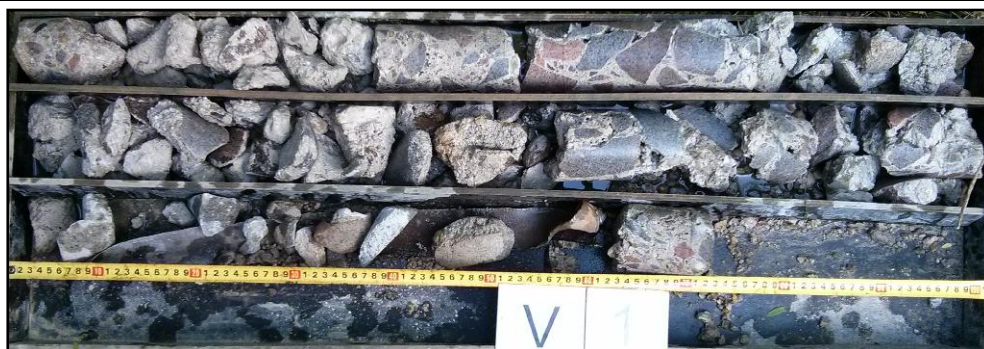
Obr. č. 1 - diagnostický vrt V1

Beton - nehomogenní, křehký, s nižším obsahem pojiva, šedý, hrubozrnný, silně mezerovitý a nedostatečně zhutněný

- 0,40-0,75 m - pevný, s dostatečným obsahem pojiva, pórovitý, mezerovitý a nedostatečně hutněný

- 2,10-2,60 m - ocelový plát tl. cca 3 mm

Poznámka : rub opěry zastižen v hloubce 2,70 m

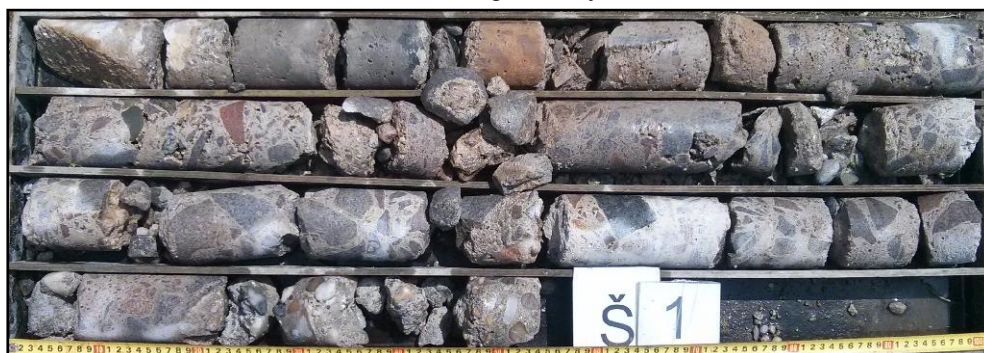
Obr. č. 2 - diagnostický vrt Š1

Beton - nehomogenní, pevný, s dostatečným obsahem pojiva, písčitá barva, hrubozrnný, lokálně pórovitý, spíše lokálně silně mezerovitý a nedostatečně hutněný

- v 0,42-0,78 m, 1,30-1,54 m, 1,75-1,90 m, 2,10-2,15 m, 3,20-3,40 m - křehký, rozvrtaný na úlomky do vel. 5 cm (ojediněle 10 cm), pravděpodobně s nízkým obsahem pojiva, mezerovitý a nedostatečně hutněný

Poznámka : základový spára zastižena v hloubce 3,54 m

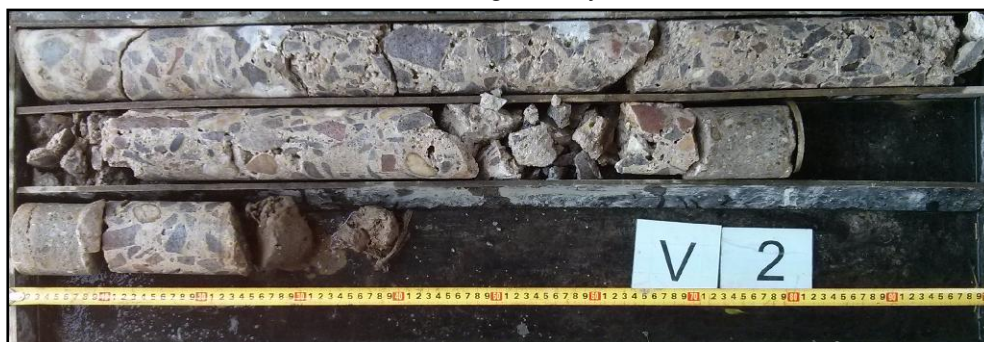
Obr. č. 3 - diagnostický vrt V2

Hloubka [m] ve směru vrtu		
od	do	
0,00	- 1,70	Beton opěry - nehomogenní, pevný, s dostatečným obsahem pojiva, písčitá barva, hrubozrnný, pórovitý, lokálně nepravidelně mezerovitý a nedostatečně hutněný - v 0,95-1,10 m, 1,45-1,65 m - křehký, rozvrtaný na úlomky do vel. cca 5 cm, pravděpodobně s nízkým obsahem pojiva, mezerovitý a nedostatečně hutněný <u>kamenivo:</u> říční, do velikosti cca 5 cm <u>výnos:</u> kusy jader dl. 5-40 cm (90%) a rozvrtaných úlomků do vel. 5 cm (10%)
1,70	- 1,80	Beton opěry - nehomogenní, pevný, s dostatečným obsahem pojiva, hrubozrnný, slabě pórovitý <u>kamenivo:</u> říční, do velikosti 2 cm <u>výnos:</u> v podobě souvislého kusu jádra, výnos 100%
1,80	1,85	Ocelový plát tloušťky cca 0,5 cm, pravděpodobně plní funkci hydroizolace
1,80	- 2,00	Propad vrtného nářadí, výnos 0%
2,00	- 2,10	Beton opěry - nehomogenní, pevný, s dostatečným obsahem pojiva, hrubozrnný, slabě pórovitý <u>kamenivo:</u> říční, do velikosti 2 cm <u>výnos:</u> v podobě souvislého kusu jádra, výnos 100%

2,10	- 2,24	Beton - nehomogenní, pevný, s dostatečným obsahem pojiva, pórovitý, ojediněle slabě mezerovitý <u>kamenivo:</u> říční, do vel. cca 5 cm <u>výnos:</u> v podobě celého kusu jádra dl. cca 14 cm
2,24	- 2,40	Zásyp opěry - jíl písčitý, hnědý, s kořeny rostlin
Odebrané vzorky :		jádru (beton) - 0,00 - 1,70 m, pouze kompaktní pevné kusy, vzorek sloučen se vzorkem z vrtu Š2
Vodní tlaková zkouška :		-
Poznámka :		rub opěry zastižen v hloubce 1,80 m

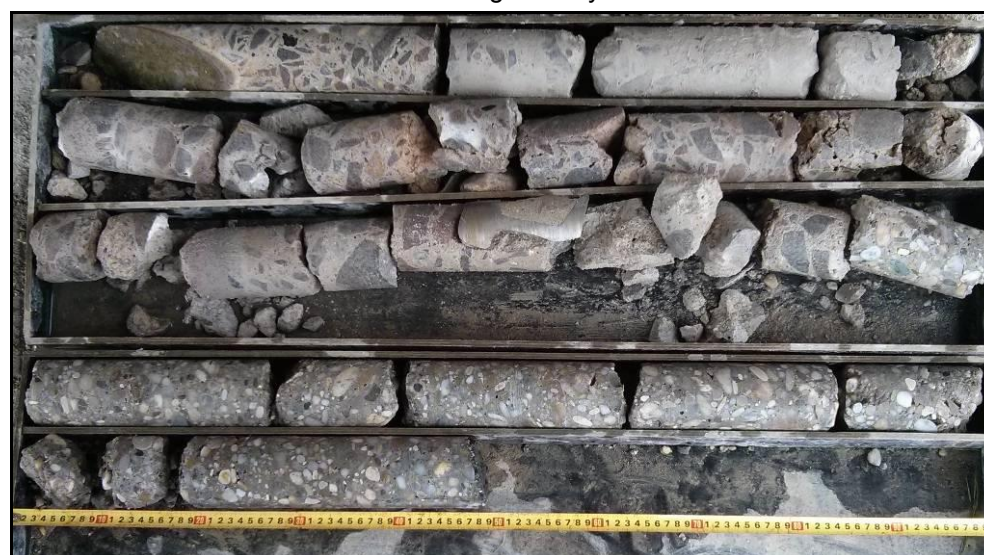
Obr. č. 4 - diagnostický vrt Š2

Beton - nehomogenní, pevný, s dostatečným obsahem pojiva, písčitá barva, hrubozrnný, lokálně silně mezerovitý a nedostatečně hutněný

- v 0,9-1,0 m, 1,2-1,3 m, 1,55-1,75 m - křehký, rozvrtaný na úlomky o vel. 1-8 cm, pravděpodobně s nízkým obsahem pojiva, mezerovitý a nedostatečně hutněný

- v 2,40-2,60 m - železná kolejnice

Poznámka : rub opěry zastižen v hloubce 4,50 m

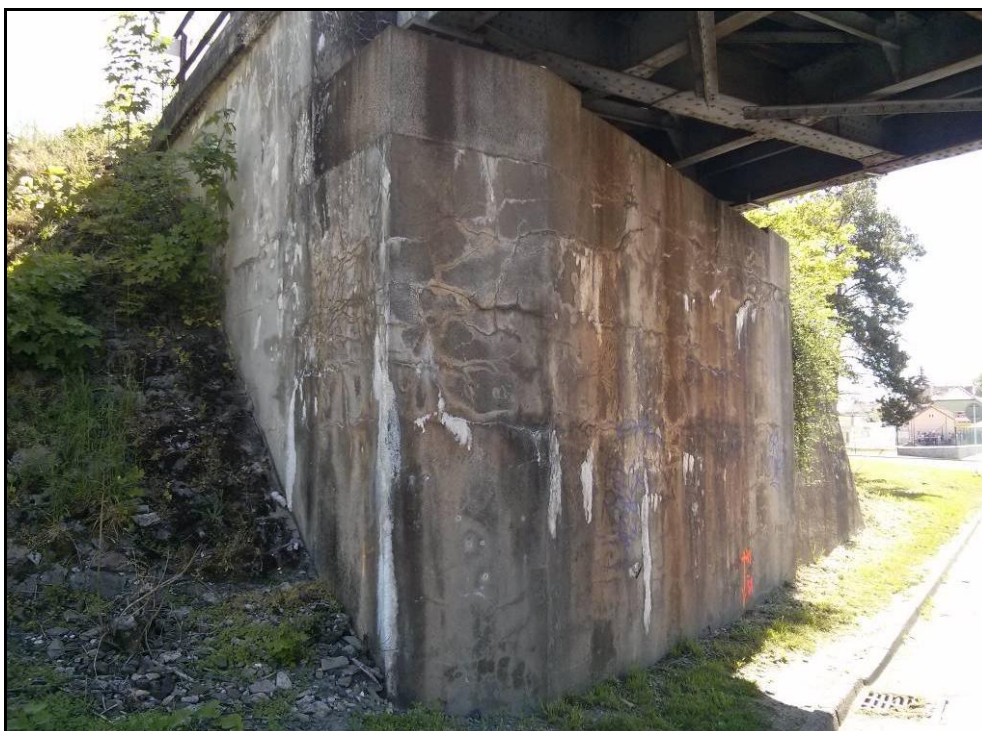
- spodní stavba obou opěr je provedena z prostého betonu, který je v líci opatřen cementovou omítkou. Omítka je většinou zachovalá, lokálně opadaná (cca 20%) a popraskaná - prasklinami lokálně prosakuje voda.

Obr. č. 6 - pohled na opěru Břeclav - průsaky vody skrze cementovou omítku, na povrchu s tvorbou karbonátových sraženin vyloučených z pojiva betonu pod omítkou.

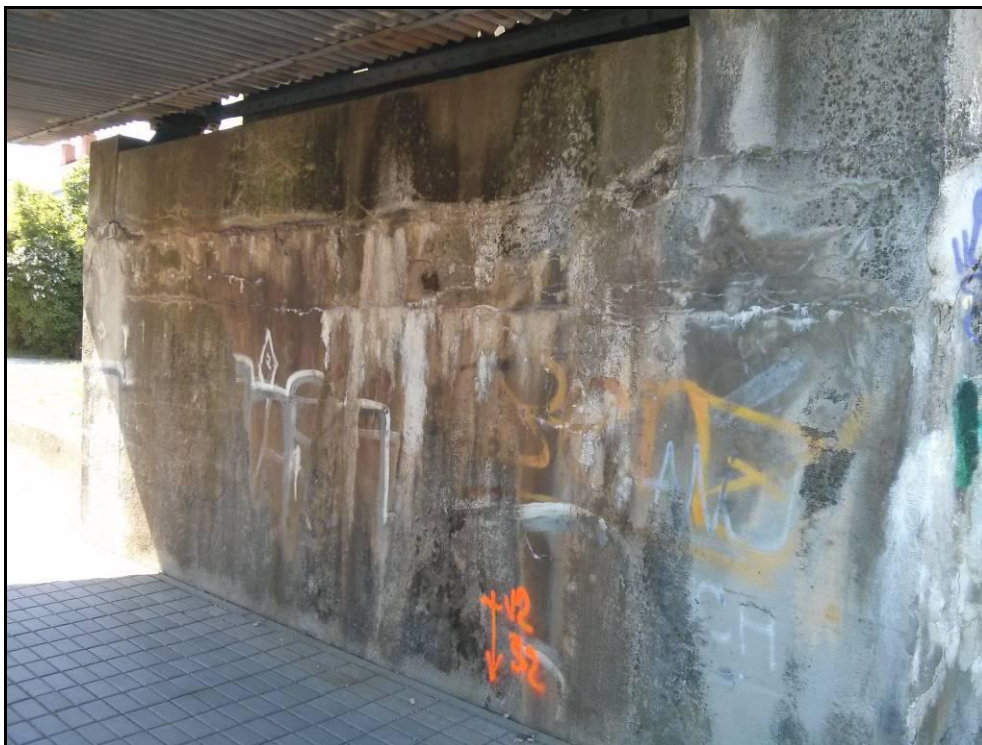
Obr. č. 7 - pohled na opěru Znojmo - průsaky vody skrze cementovou omítku, na povrchu s tvorbou karbonátových sraženin vyloužených z pojiva betonu pod omítkou.

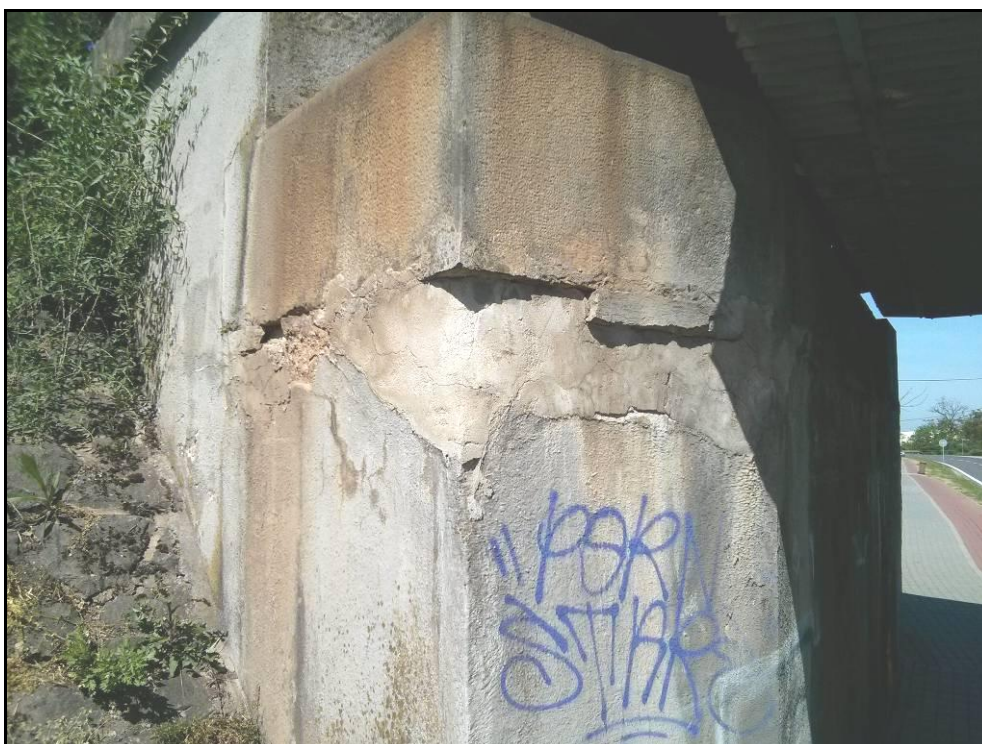
- na levém nároží SS opěry Znojmo, pod mostním prahem, již v minulosti proběhly výpravy degradovaného a opadaného betonu (viz fotodokumentace)

Obr. č. 8 - pohled na vysrávku porušeného betonu na levém nároží opěry Znojmo.

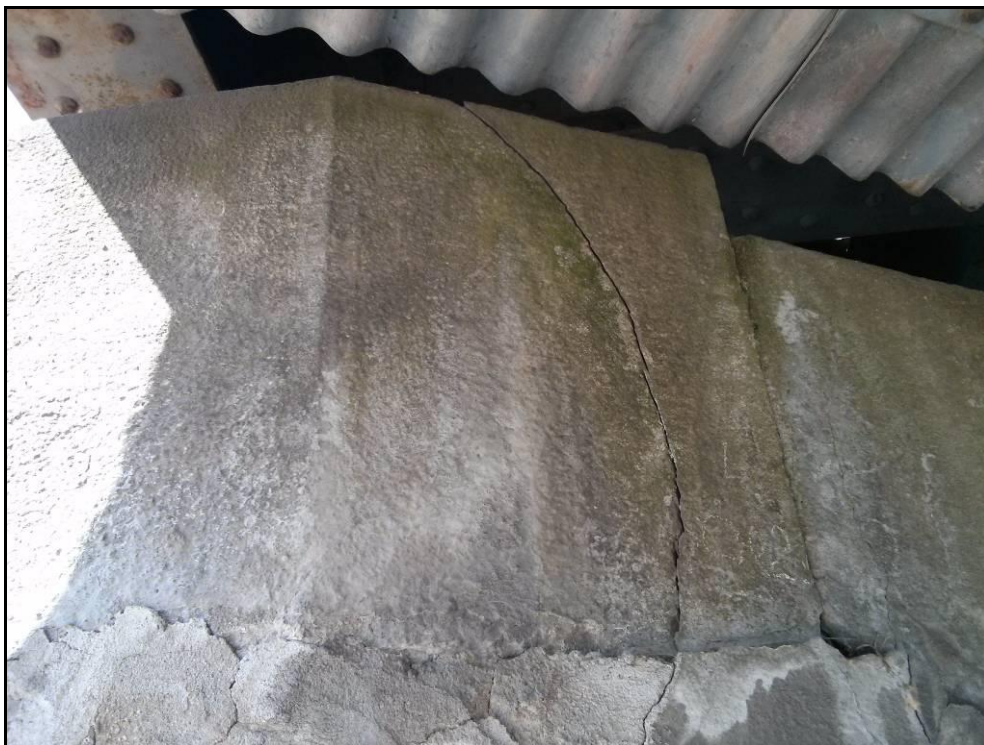
- mostní prahy jsou provedeny z betonu a jsou bez viditelných poruch, s výjimkou levého mostního prahu na opěře Znojmo, který je příčně prasklý (viz fotodokumentace)

Obr. č. 9 - pohled na trhlinu levého mostního prahu opěry Znojmo

- provést rekonstrukci římsy v pravé části objektu u opěry Břeclav
- provést rekonstrukci vybraných mostních prahů
- opatřit NK ochranným nátěrem

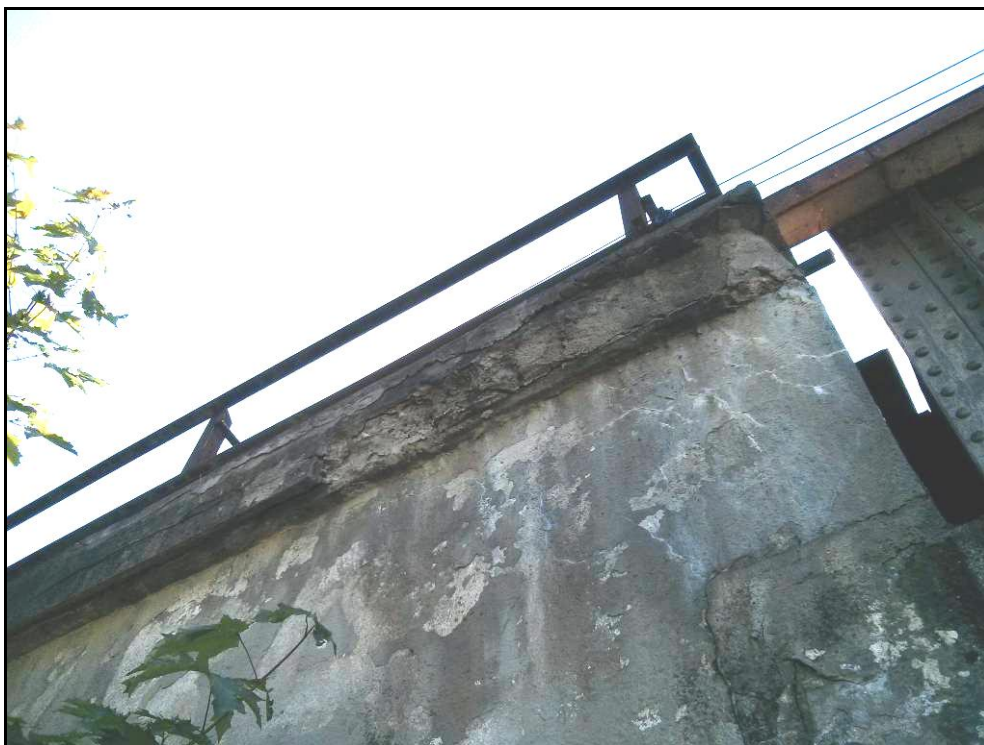
- římsy jsou provedeny z betonu, který je na povrchu opatřen cementovou omítkou. Beton je v líci většinou pevný (ATM) a bez poruch, lokálně je silně porušený s opady do hloubky až 10 cm a pokračující korozi betonu (pravá část objektu u opěry Břeclav)
- fotodokumentace je uvedena v příloze za textem zprávy

Obr. č. 10- pohled na silně porušený beton pravé římsy u opěry Břeclav
