REVITALIZACE TRATI BŘECLAV-ZNOJMO, 1. STAVBA

**SO 04-19-52**

**Zast. Valtice - město, opěrná zed'**

**GEOTECHNICKÝ A STAVEBNĚTECHNICKÝ PRŮZKUM**

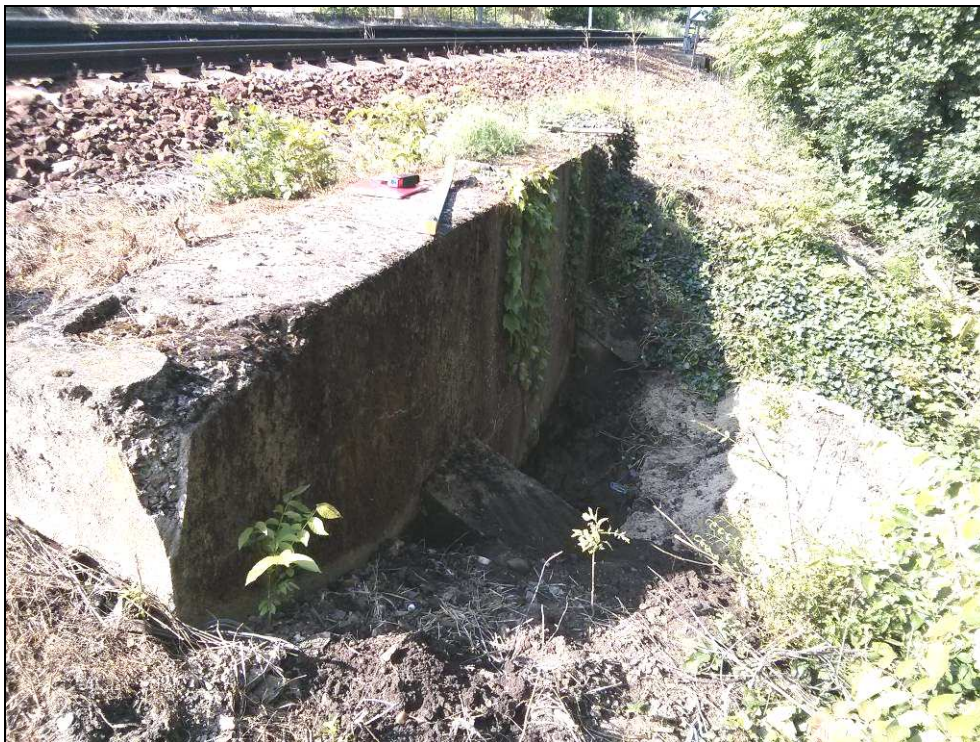
**Obr. č. 1** - pohled na severní portál propustku. Fotografie zachycuje nadezdívku propustku, která vyčnívá nad povrch terénu.

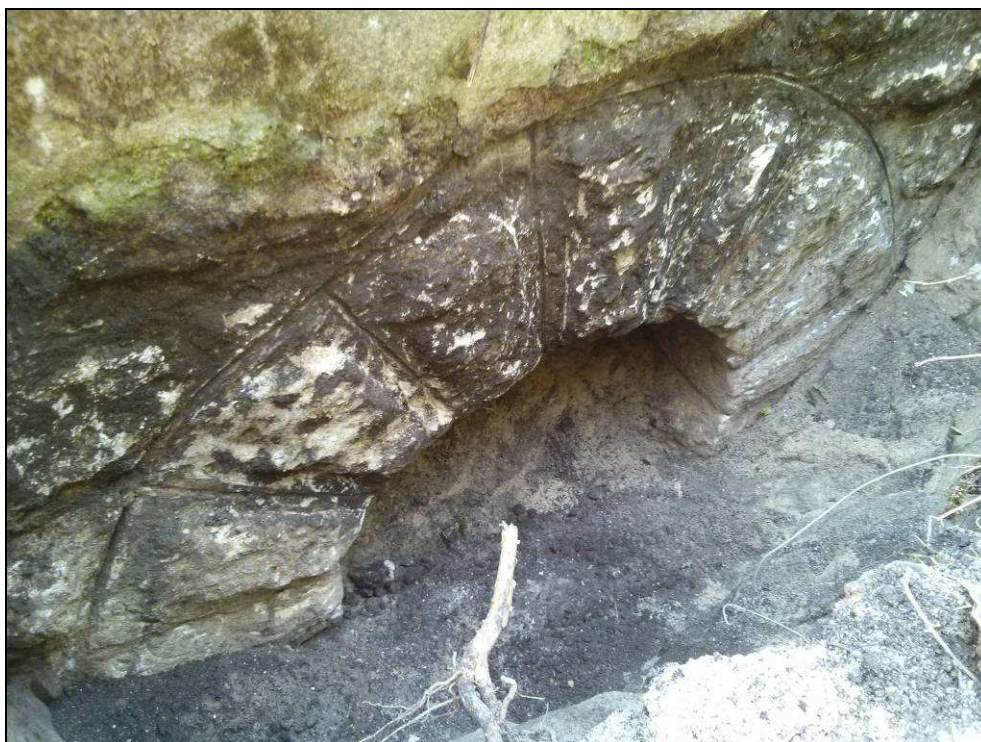
- NK tvoří klenba z kamenného zdivo pojeného maltou
- kameny zdiva jsou pevné, středně až hrubě zrnité pískovce. Pískovce jsou geologickým kladivem středně těžce rozbitelné, dle ČSN 73 6133 pevnostní třídy R3

**Obr. č. 3** - pohled na klenbovou nosnou konstrukci propustku odhalenou v severní části - zdivo kamenné (pískovce) pojené maltou.

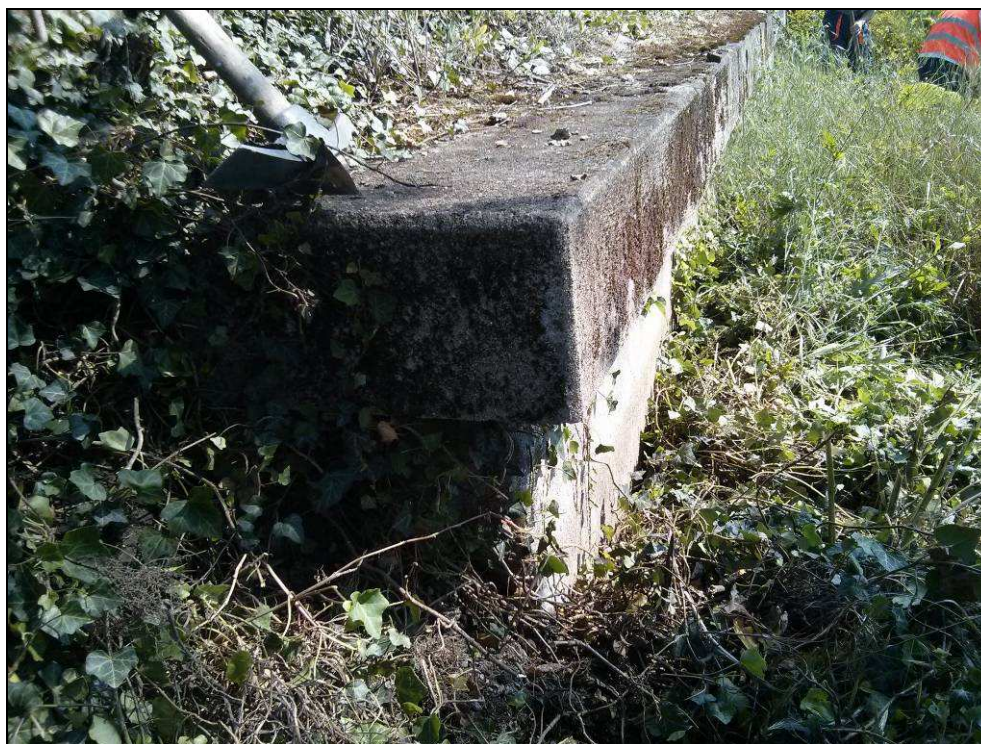
- čela a římsy propustku jsou z betonu, který je na povrchu opatřen cementovou omítkou. Beton je v líci většinou pevný, lokálně porušený s opady do hloubky až 5 cm a pokračující korozi betonu (30 % plochy). U jižního čela je beton v líci pevný, bez viditelných poruch.
- NK a SS v severní části propustku byly před odkryvnými pracemi zcela zasypány
- původní otvor propustku je v jižní části pravděpodobně zcela zasypán navážkami přilehlého svahu (neověřeno) - z bezpečnostních důvodů zde nebylo možné odkrýt zeminy svahu do dostatečné hloubky a lokalizovat NK a SS propustku. Vizuální prohlídka byla omezena na betonovou nadezdívku, která je přístupná a vystupuje nad povrch terénu.
- grafické schéma propustku, včetně zaměření přístupných, resp. skrytých částí konstrukce, je uvedeno v přílohách za textem zprávy
- fotodokumentace propustku je uvedena v příloze za textem zprávy

**Obr. č. 4** - detailní pohled na římsu nadezdívky v jižní části propustku.
