Název akce:  OPTIMALIZACE TRATI ODB. BEROUNKA (VČETNĚ) - KARLŠTEJN (VČETNĚ)	Číslo smlouvy:  17-316.230	
	Projektový stupeň:  DUR	
Část:  HODNOCENÍ VLIVU STAVBY NA ŽIVOTNÍ PROSTŘEDÍ	Datum:  4/2019	
	Číslo části:  B.6.1	
Název přílohy:  HLUKOVÁ STUDIE	Měřítko:  -	Počet formátů:  -
	Číslo přílohy:  i)

Hluková studie  
Optimalizace trati odbočka Berounka – Karlstejn

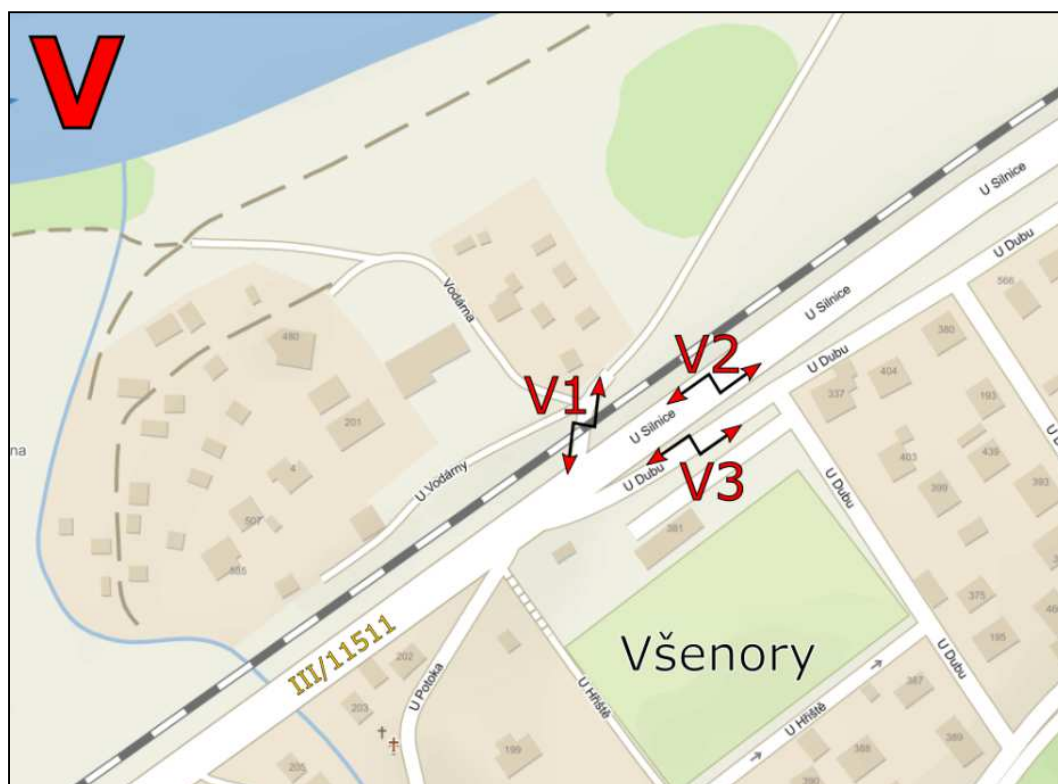
Obrázek: Přehled a označení sledovaných profilů v lokalitě „V“

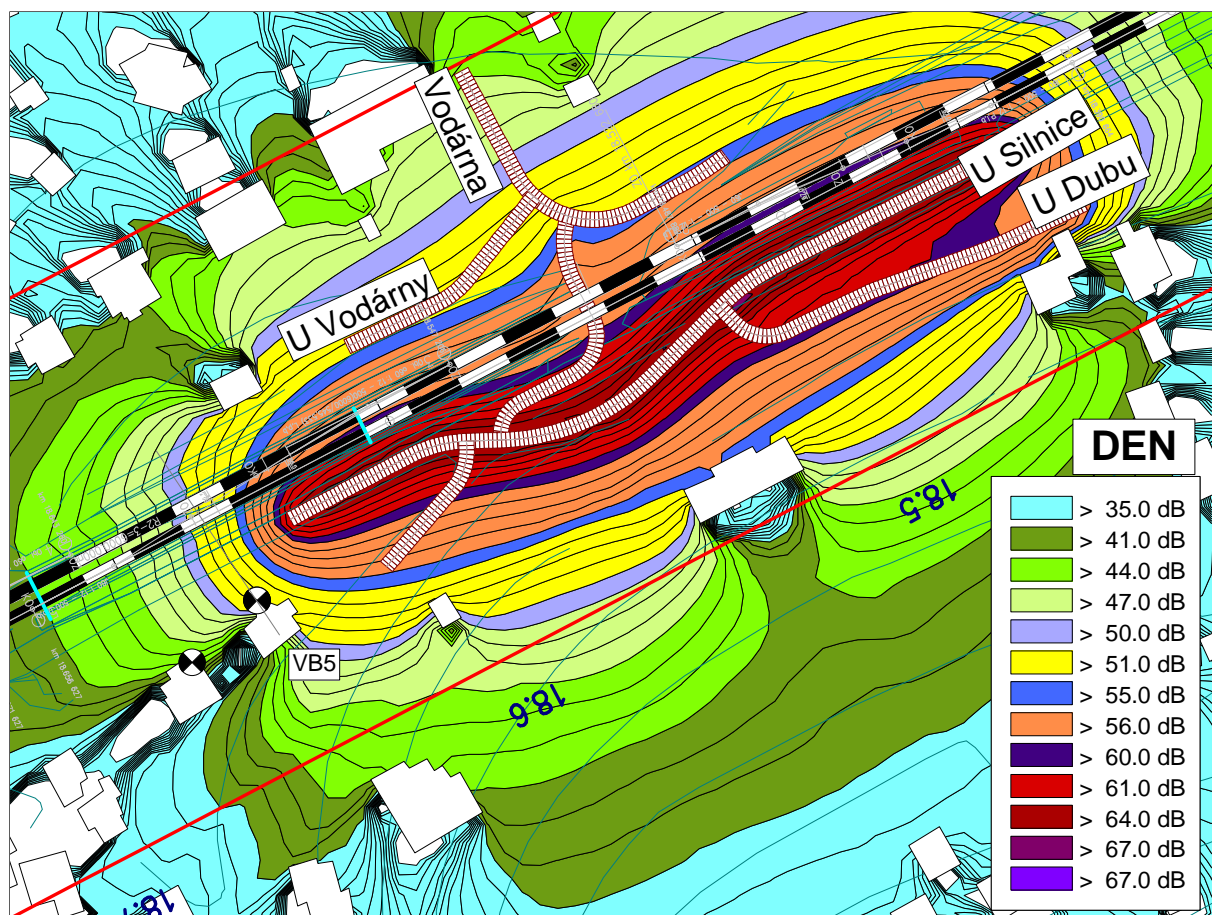
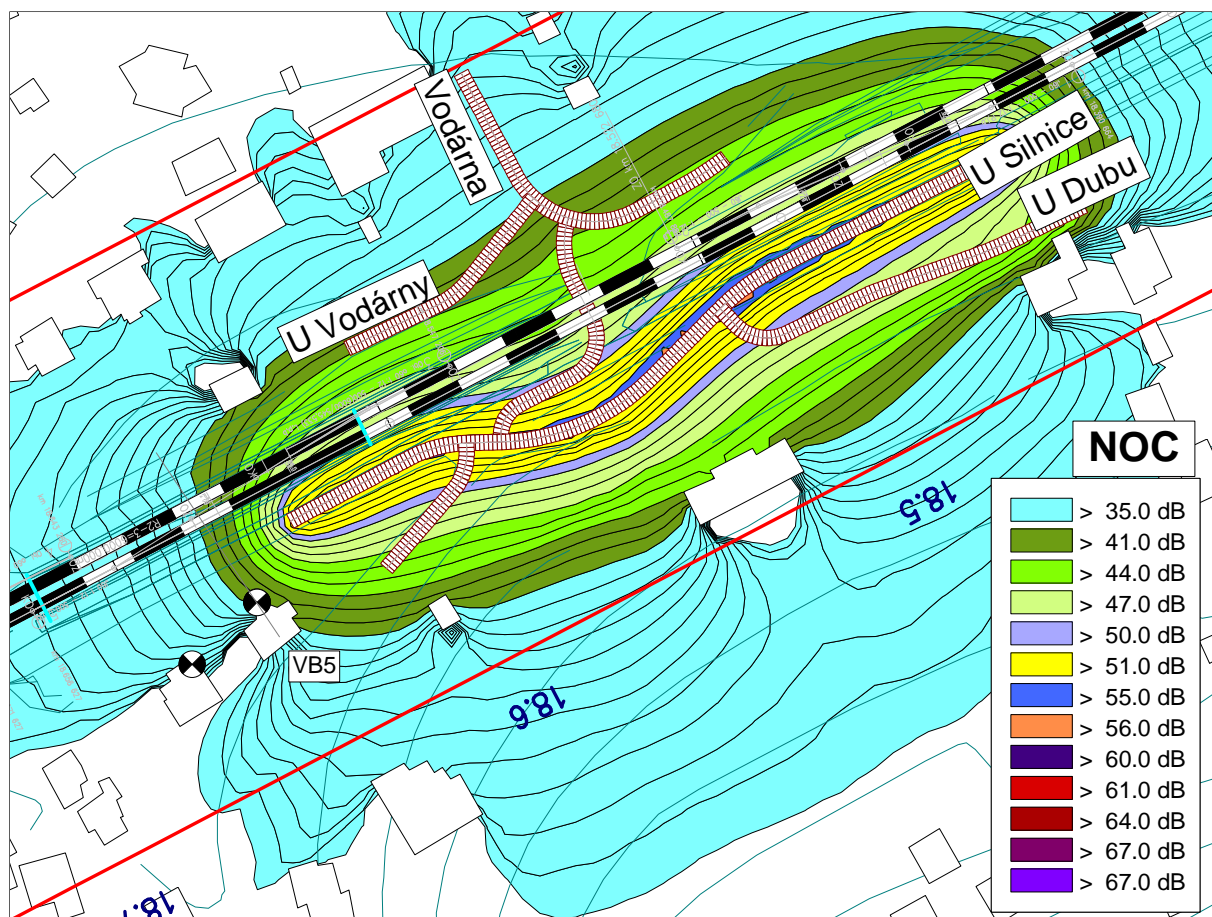
Obrázek: Ekvivalentní hladiny hluku ve výšce 4 metry nad terénem u upraveného přejezdu

Vlivem silničních úprav nedojde ke změně hlučnosti u nejbližších obytných objektů. U obytných objektů zůstávají silnice ve stávající poloze. Nejbliž k přeložce se nachází objekt U Hřiště č.p. 381, nejedná se o obytný objekt, ale o objekt sportovního klubu – u fotbalového hřiště.

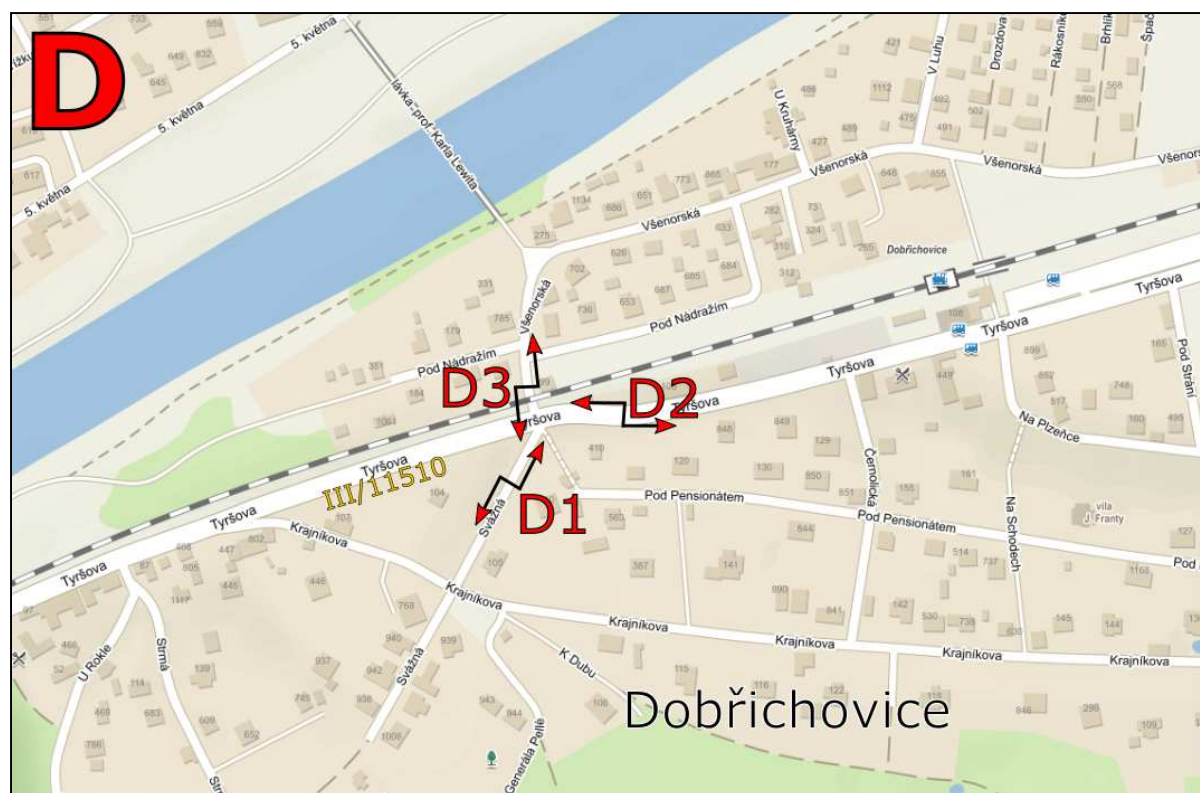
Obrázek: Přehled a označení sledovaných profilů v lokalitě „D“

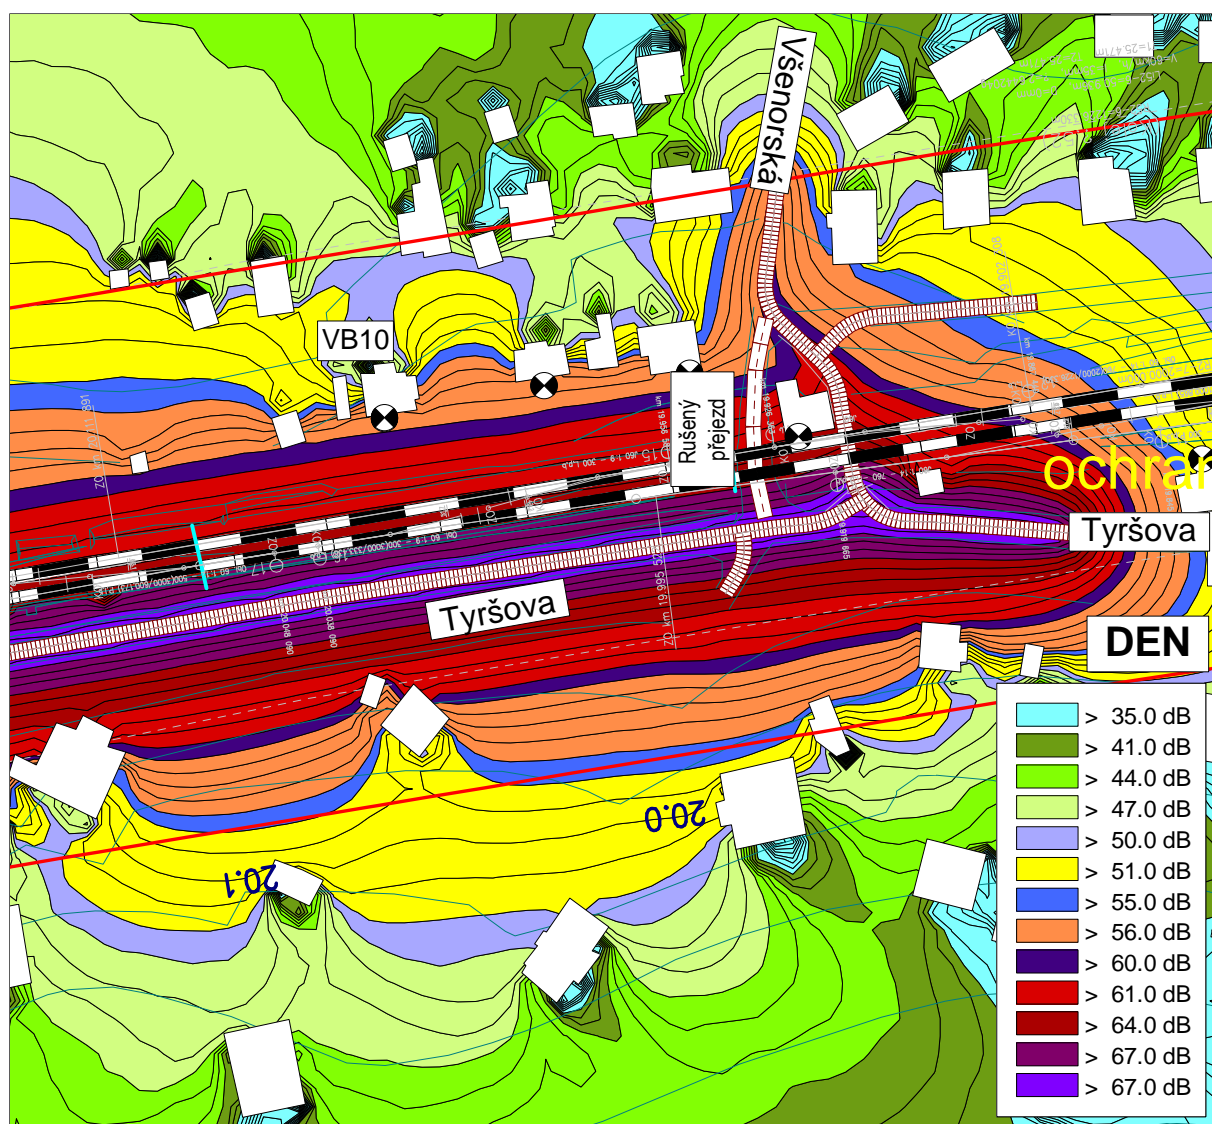
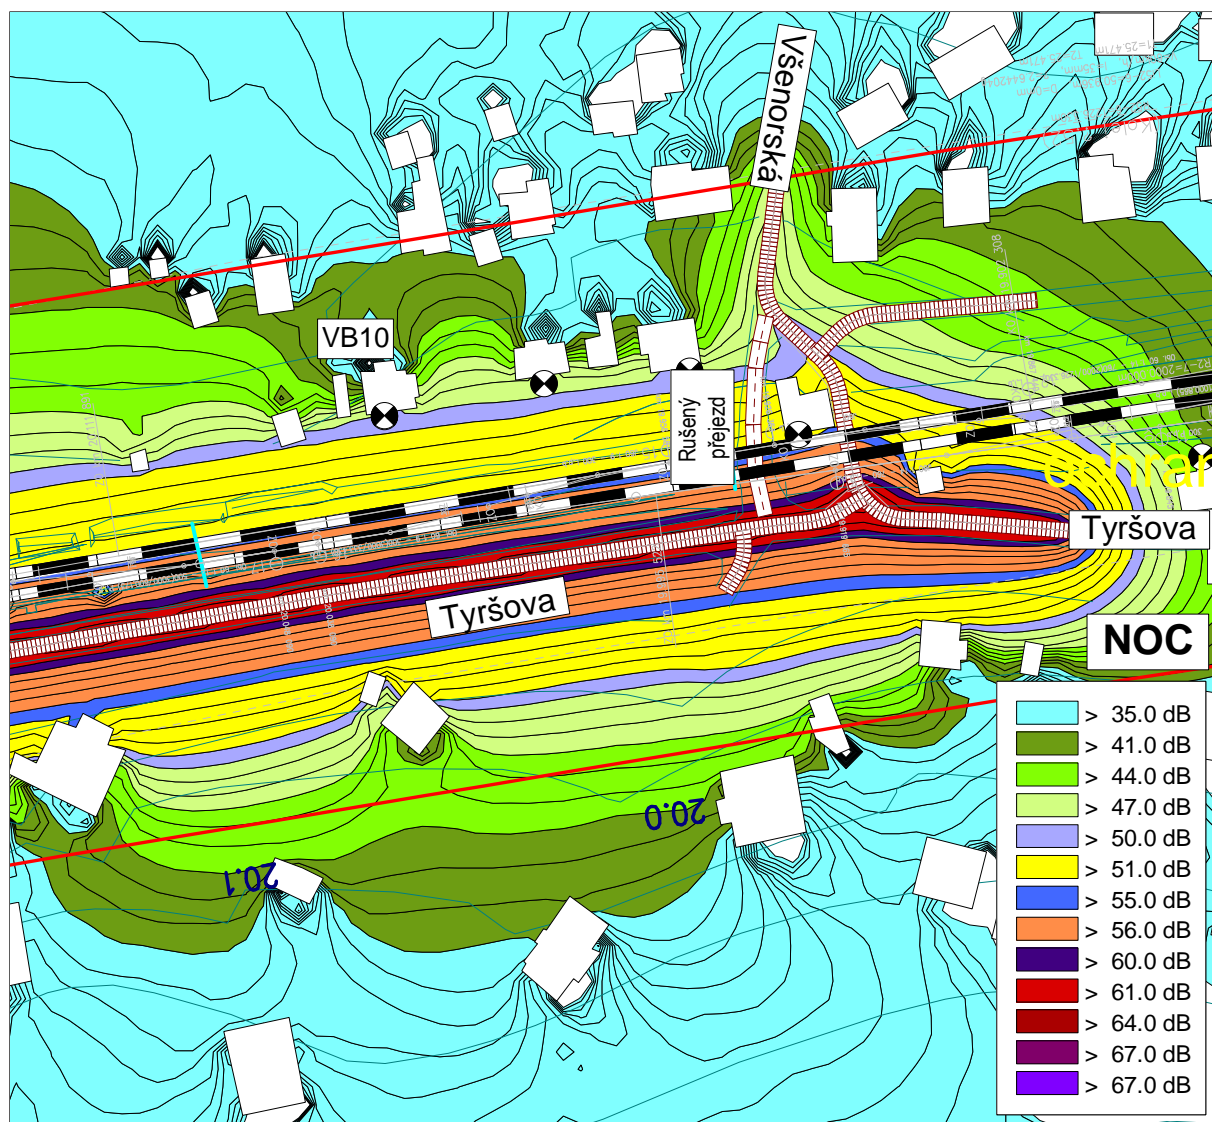
Obrázek: Ekvivalentní hladiny hluku ve výšce 4 metry nad terénem u přeložky přejezdu

Vlivem přeložky přejezdu dojde ke změně hlučnosti u objektu č.p. 99 (VB9). Je majetkem SŽDC a je určen k demolici v rámci řešené stavby. U dalších objektů nedojde kvůli přeložce přejezdu ke změnám hlukového zatížení. Navazující úseky silnice zůstávají ve stejných polohách a jen dochází k jejich rekonstrukci a rozšíření u ulice Tyršova.

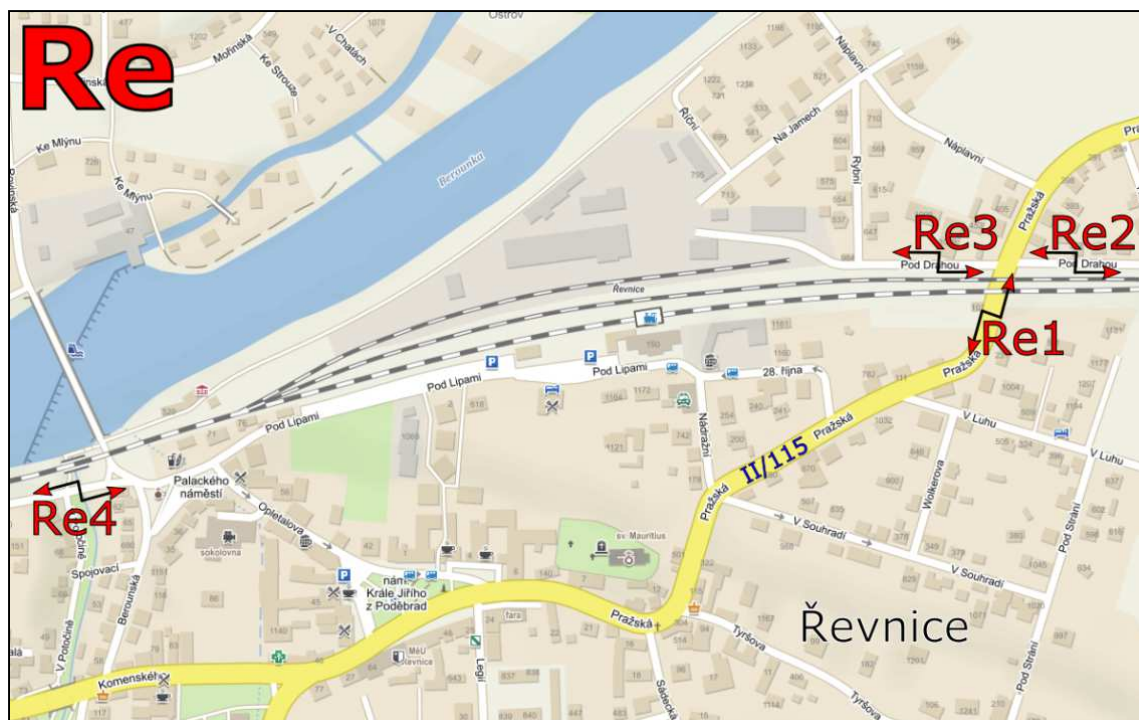
Obrázek: Přehled a označení sledovaných profilů v lokalitě „Re“

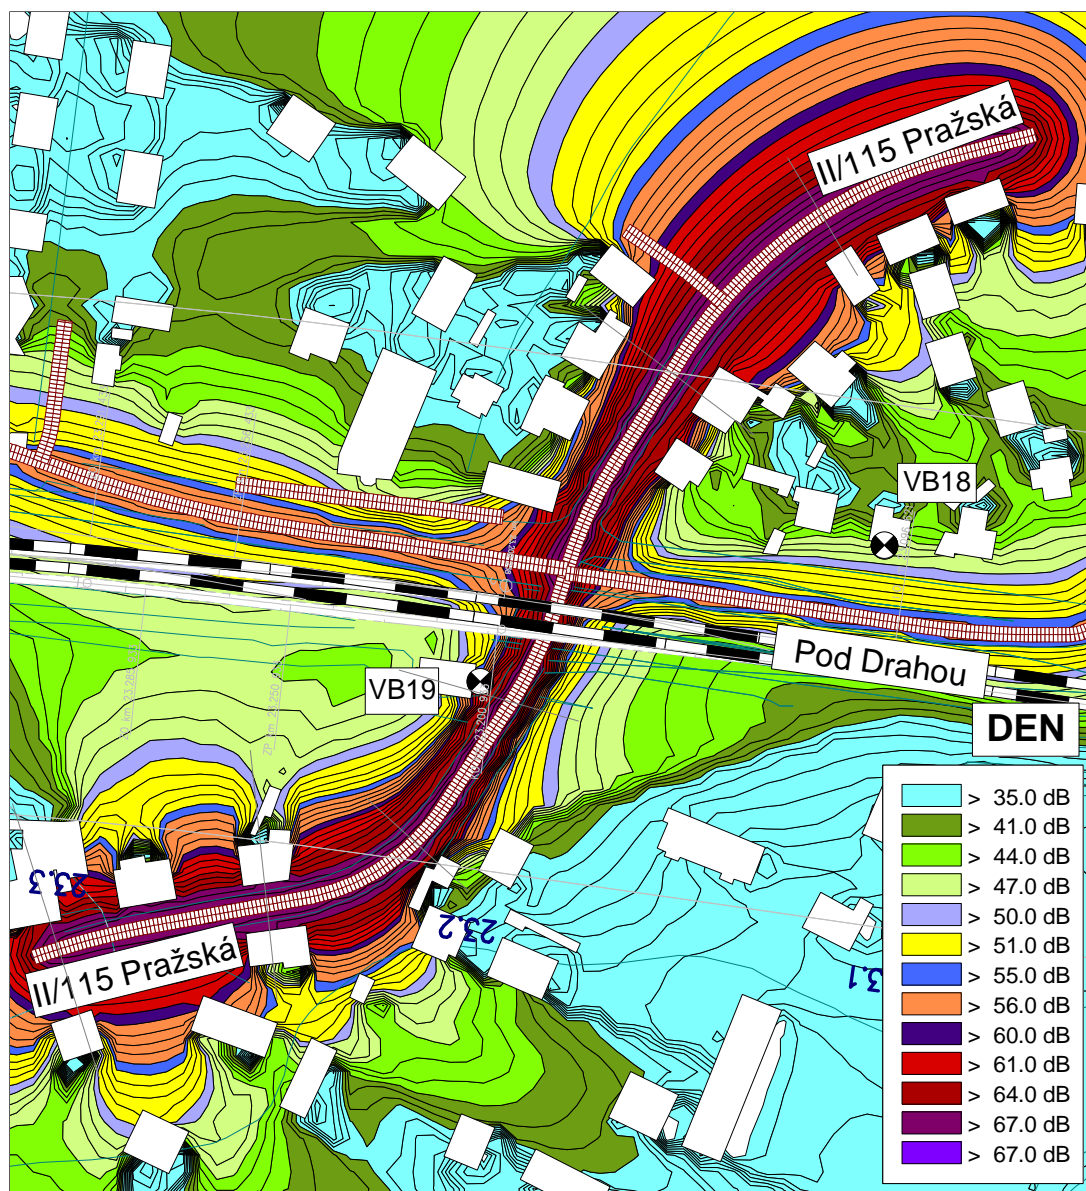
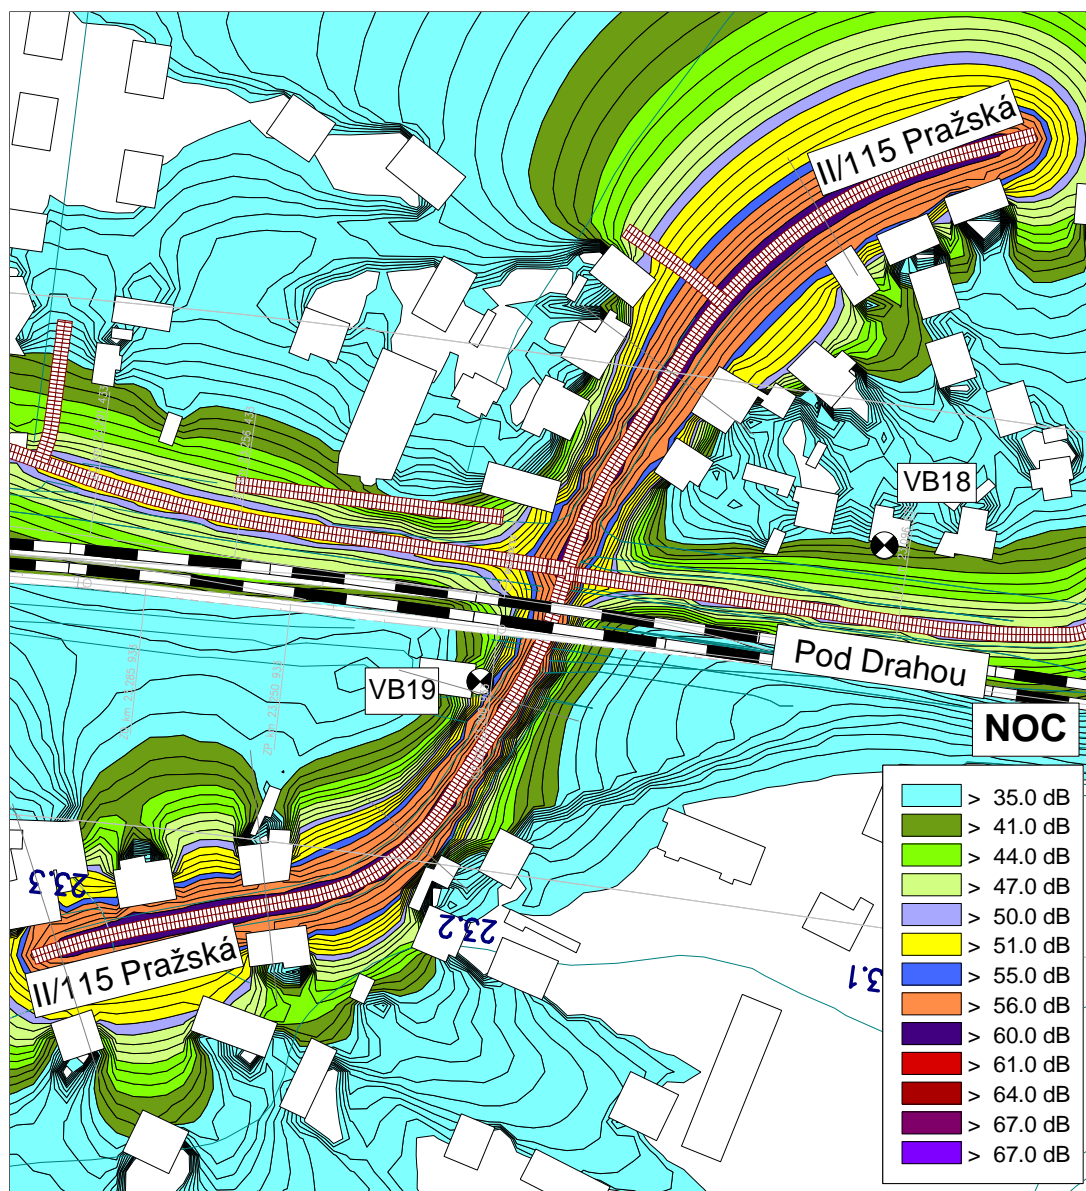
Obrázek: Ekvivalentní hladiny hluku ve výšce 4 metry nad terénem u silničního podjezdu

Ke změně nivelety dochází přibližně od objektu č.p. 111 a končí u objektu č.p. 51. U komunikace II/115, kde dochází ke změně nivelety, je počítáno se základním hygienickým limitem hluku 60/50 dB pro den/noc. Základní limit hluku je výpočtem překročen u objektů č.p. 111, 123, 129, 1018, 231, 101, 686, 405 a 51.

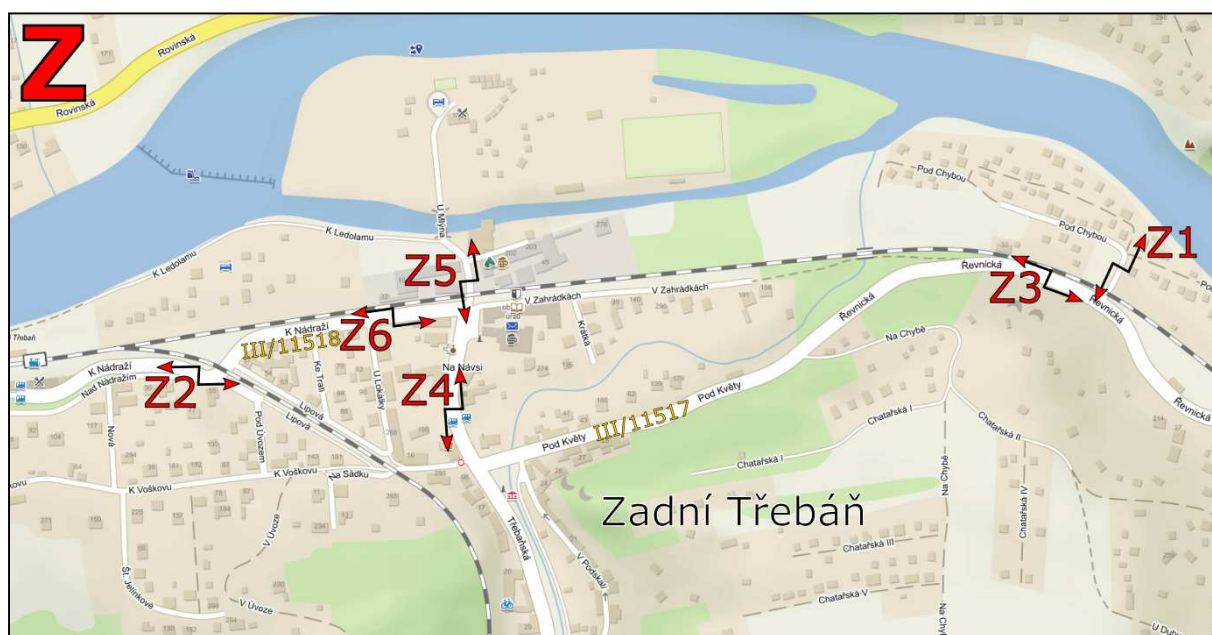
Obrázek: Přehled a označení sledovaných profilů v lokalitě „Z“

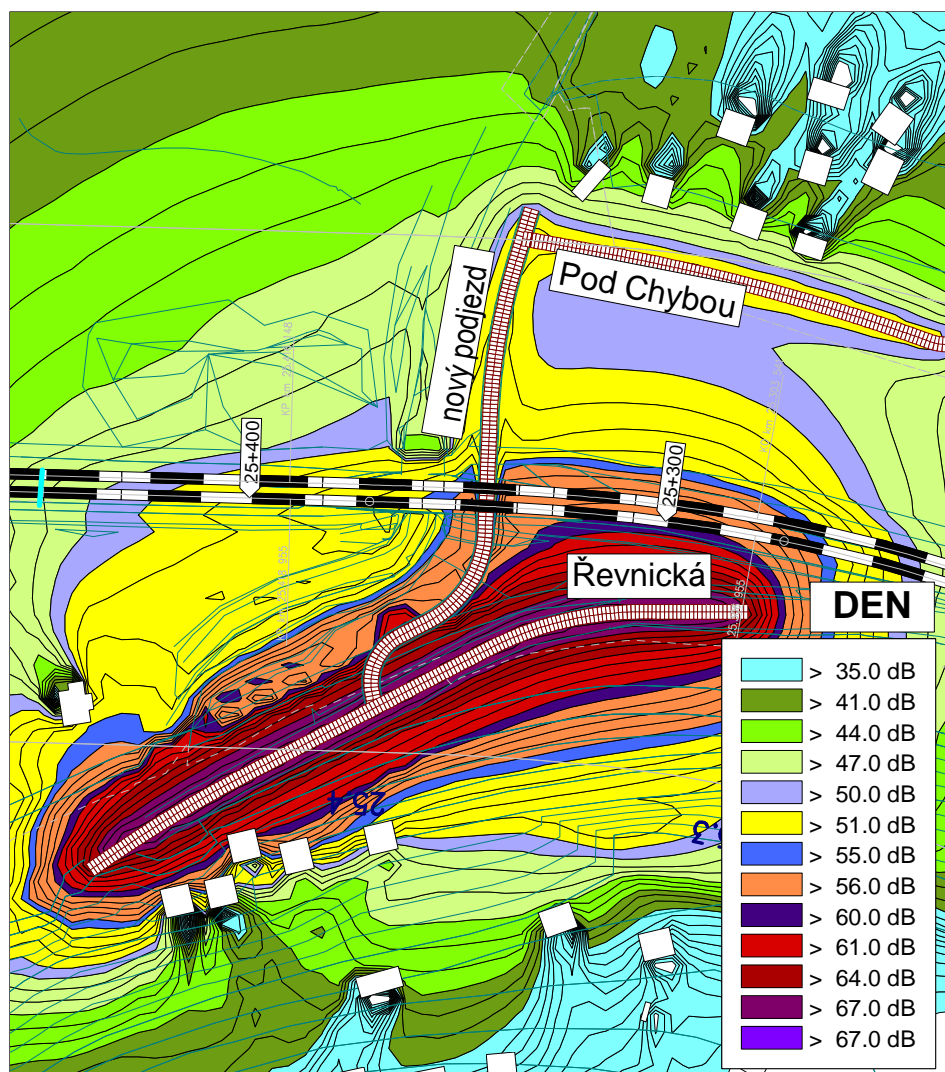
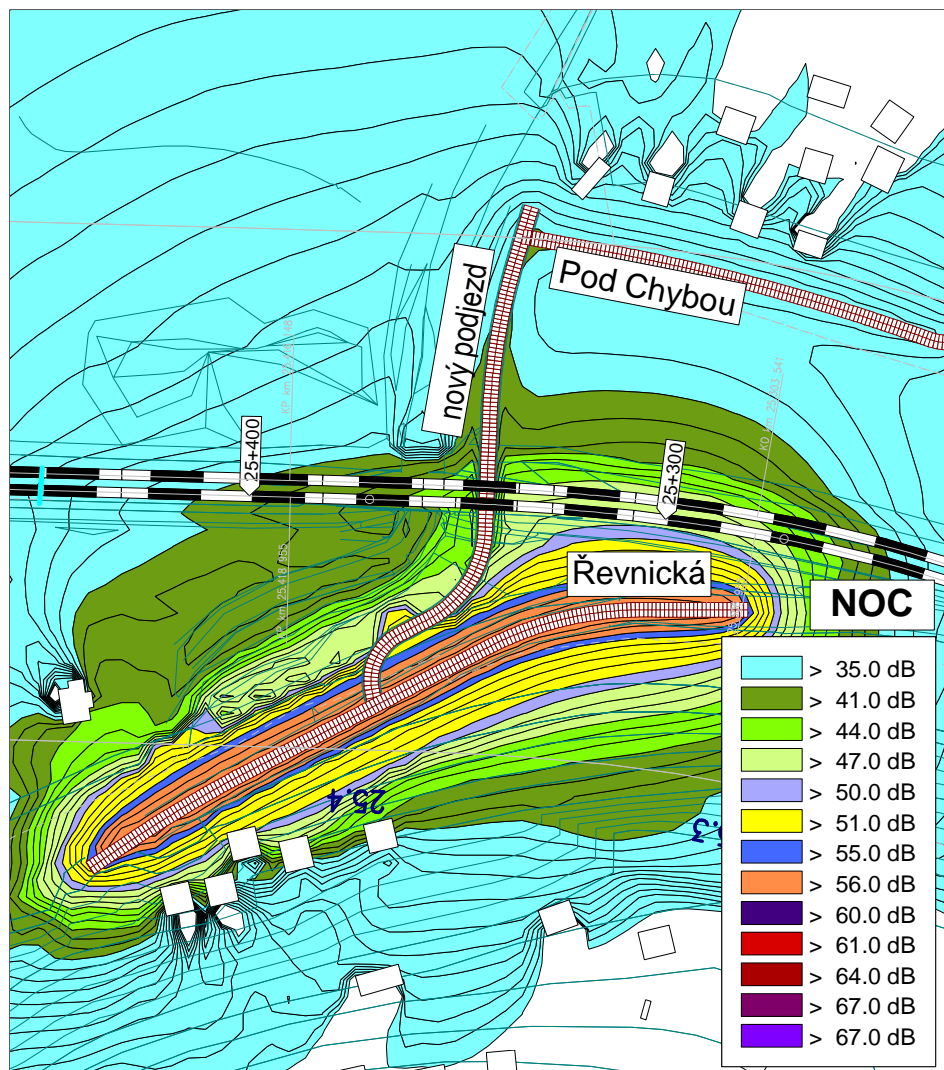
Obrázek: Ekvivalentní hladiny hluku ve výšce 4 metry nad terénem u silničního podjezdu

V blízkosti nového silničního podjezdu by měly být hlukové limity bez problémů splněny. Nejbližšími objekty jsou objekty určené k rekreaci. Zatížení na nové komunikaci je stanovené podle profilu Z1. Slouží pouze pro napojení lokality Pod Chybou.

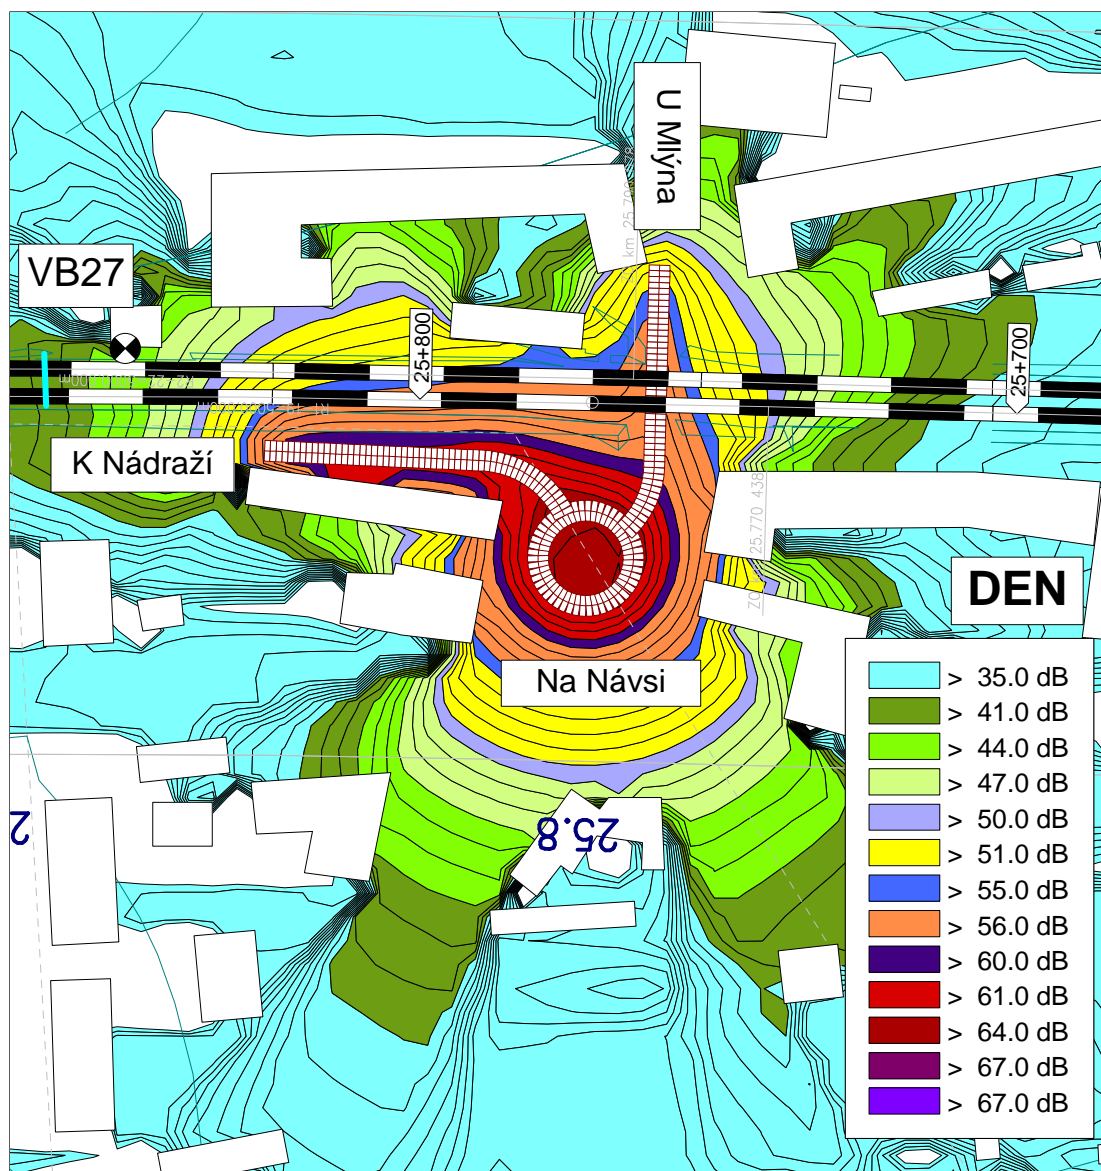
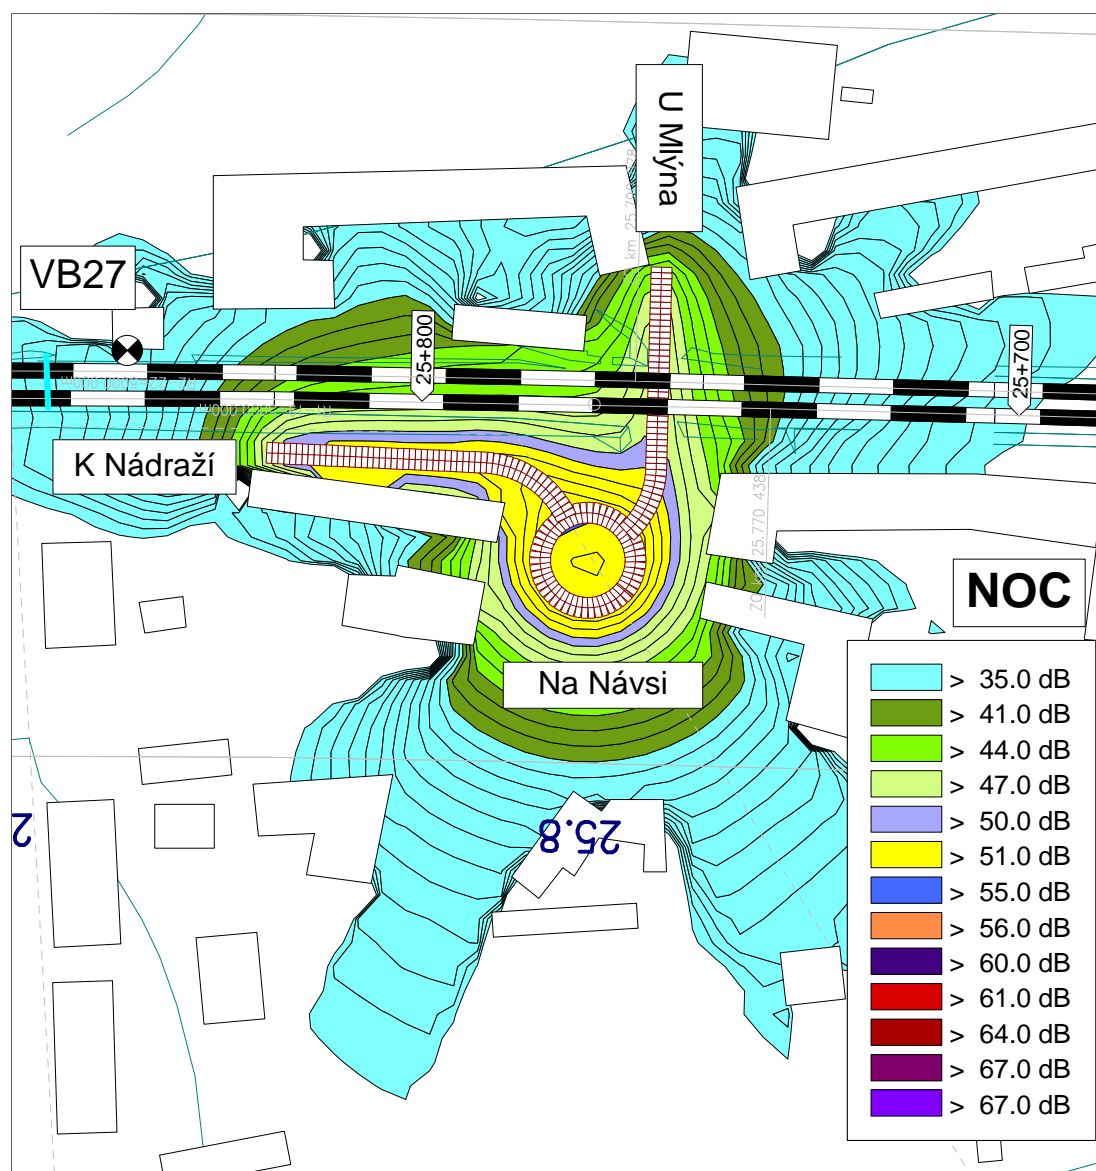
Obrázek: Ekvivalentní hladiny hluku ve výšce 4 metry nad terénem Na Návsí

Nové dopravní řešení na návsi v Zadní Třebáni nesplňuje základní hygienické limity hluku. Limity jsou překročeny u obytných objektů č.p. 34 a 12. Jedná se o silnice III. třídy a místní komunikace – limity jsou 55/45 dB pro den/noc. Ve výpočtu je uvažováno s plnými rychlostmi.

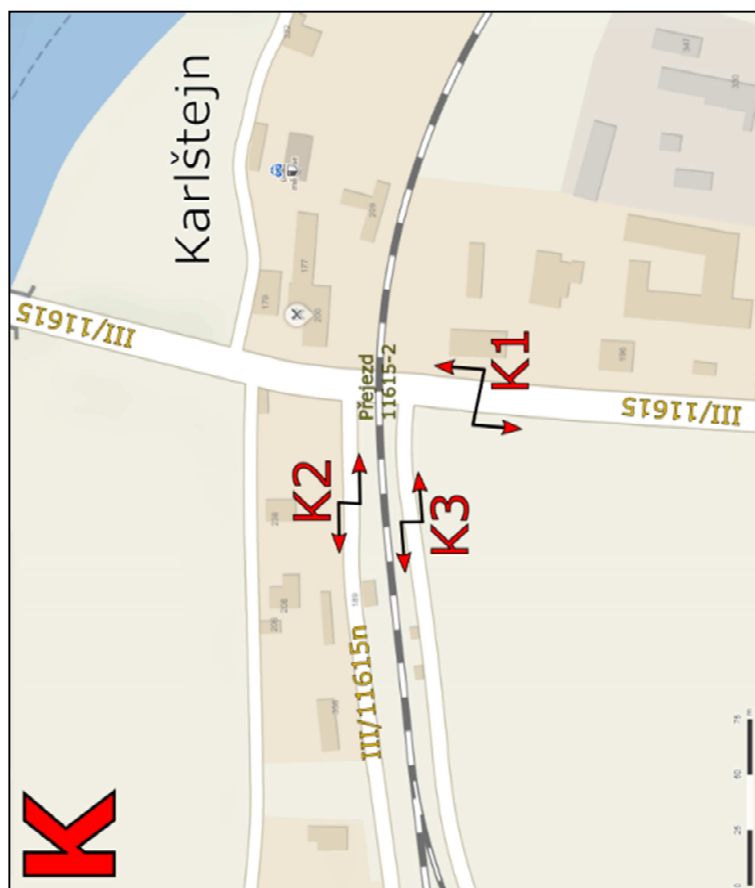
Obrázek: Přehled a označení sledovaných profilů v lokalitě „K“

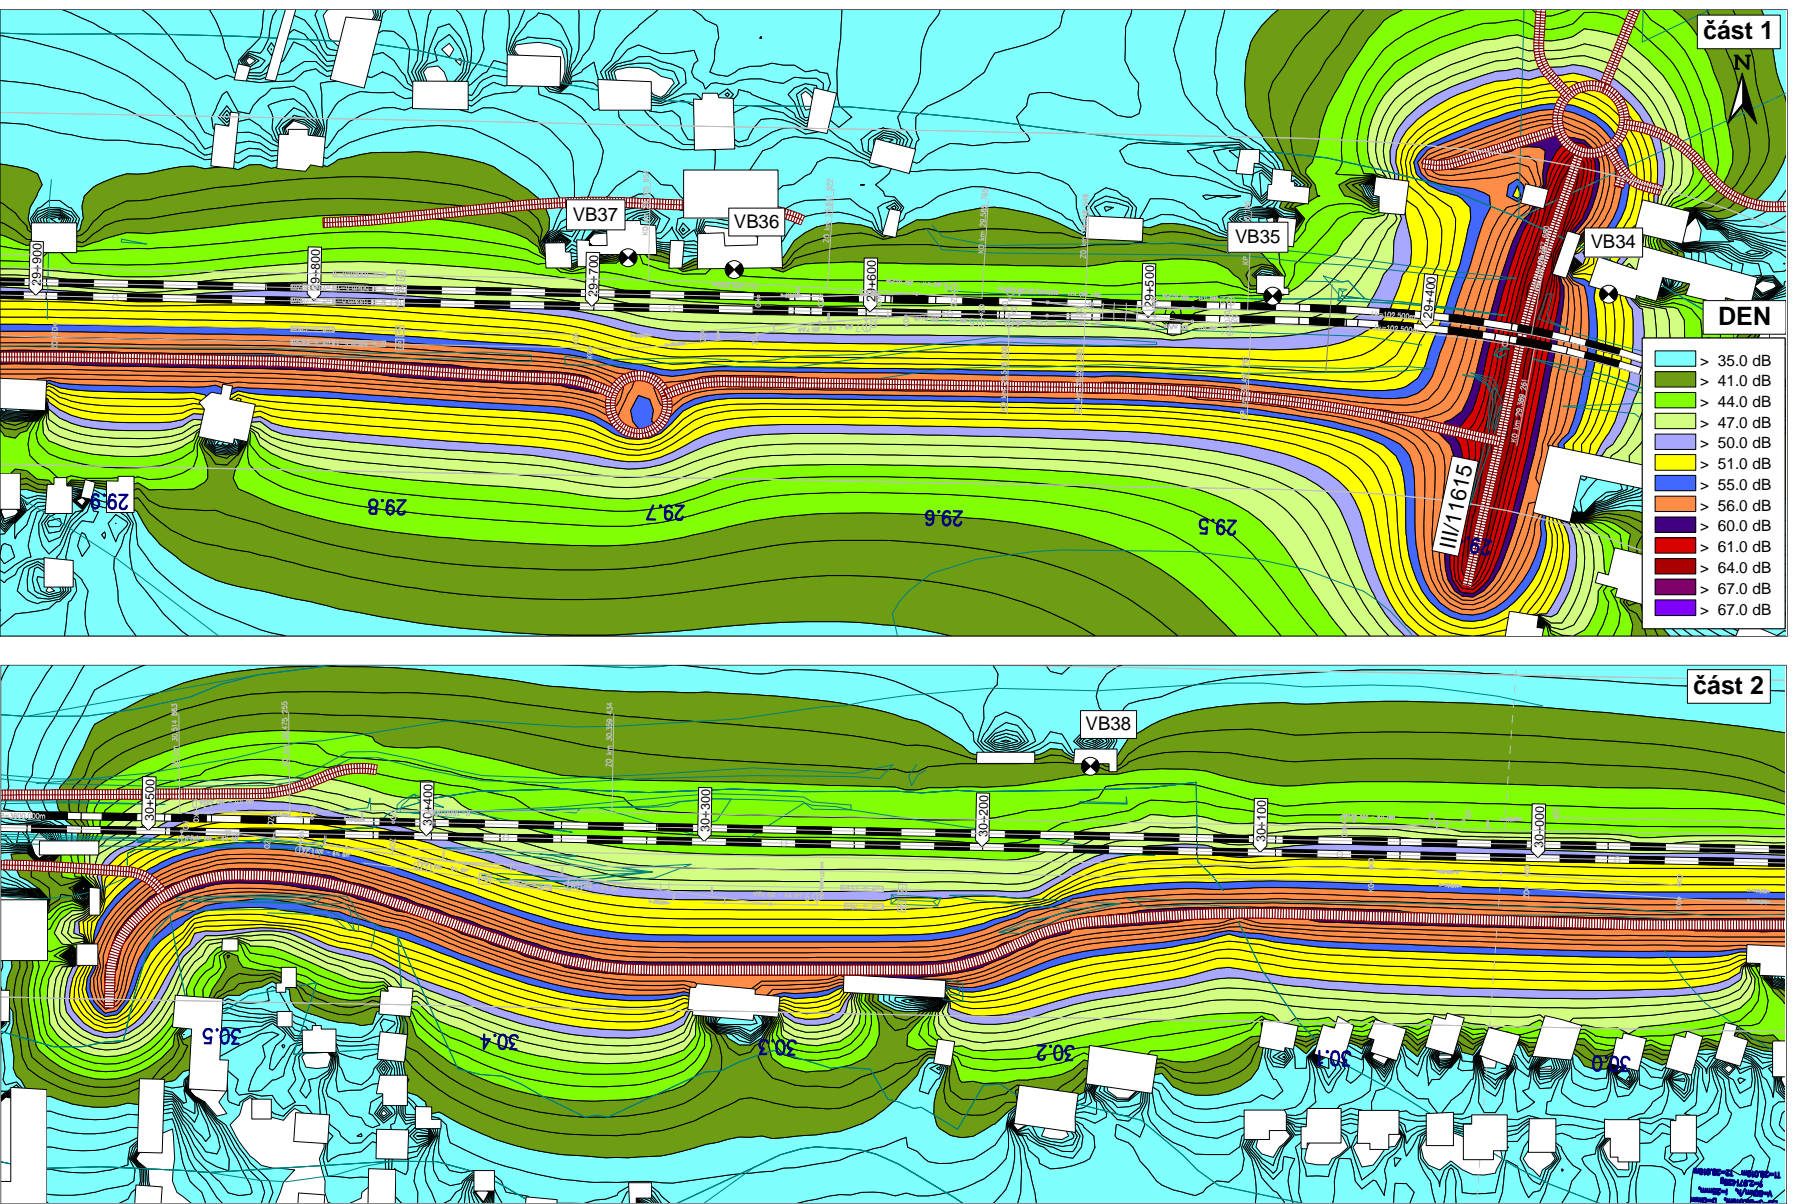
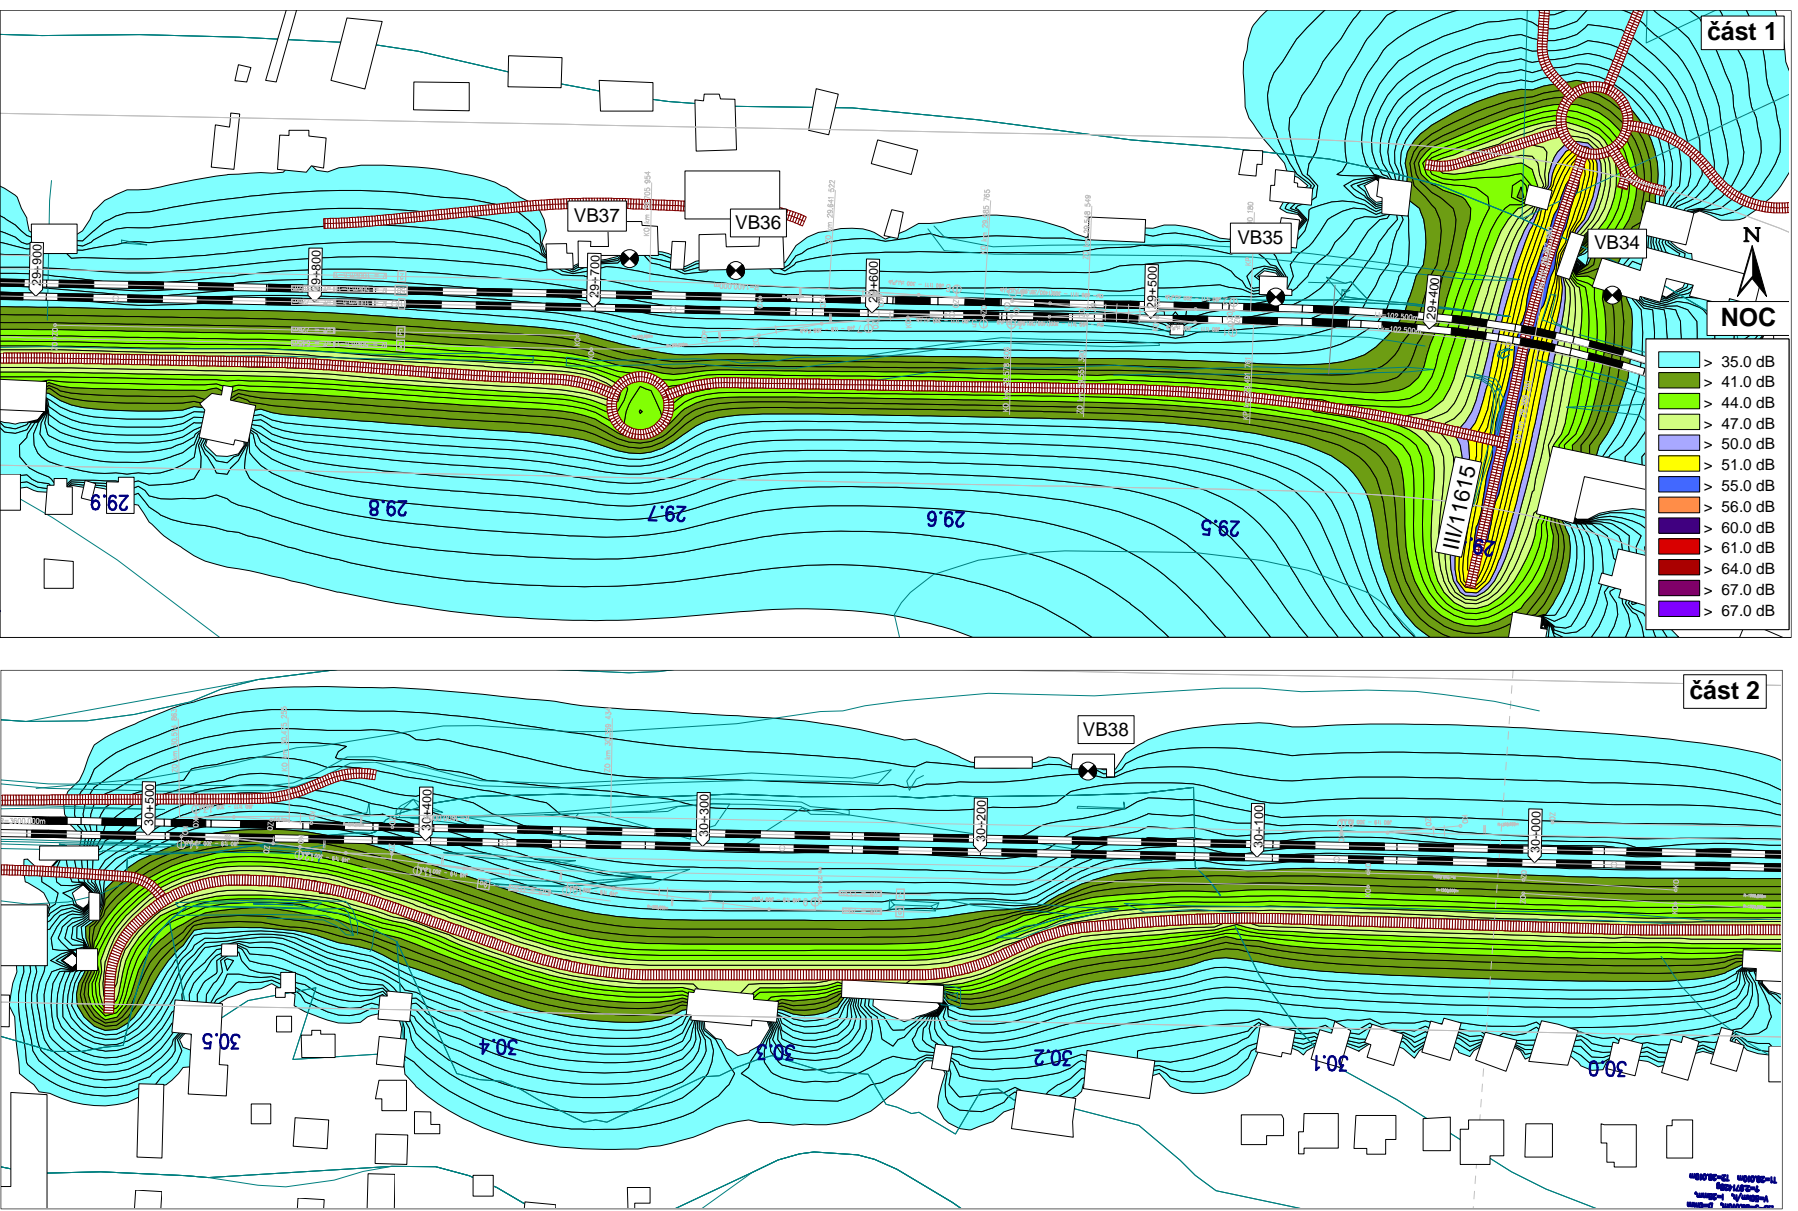
Obrázek: Ekvivalentní hladiny hluku ve výšce 4 metry nad terénem v Karlštejně

Zrušením přejezdu v Karlštejně vzroste doprava na silnici do lokality Poučnick. Ve výhledu je na komunikaci (ve směru K3) do lokality Poučnick až k průmyslovým areálům uvažováno se součtem dopravy K2 a K3. Hlukové limity 55/45 dB pro den/noc by měly být u obytných objektů splněny.

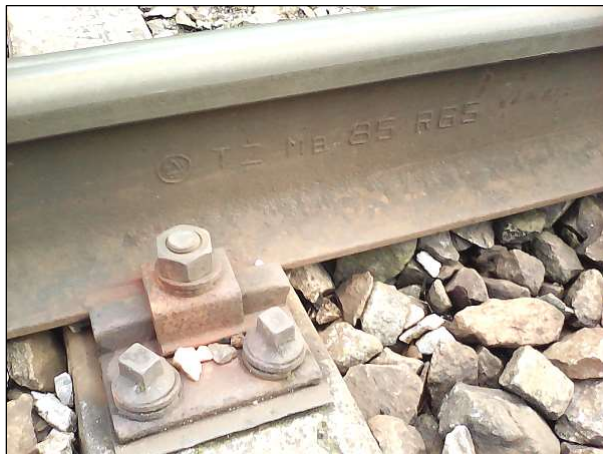
Detail upevnění kolejnic

Trať 521, úsek 170 Odbočka Berounka – Karlštejn je starého typu, 2-kolejná, elektrifikovaná, v dobrém technickém stavu po opravách. Maximální rychlost v měřeném úseku je 110 km/h. Kolejnice tvaru R 65 nebo S 49 na betonových pražcích SB 8 nebo SB 6, tuhé upevnění K na žebrových podkladnicích. Stará infrastruktura, bez broušení kolejnic a bez protihlukových prvků. Výška šterkového lože cca 20-30 cm.

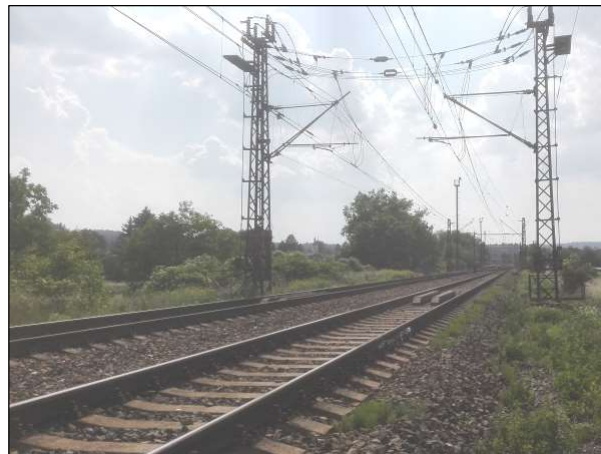
Charakteristický stav trati v době měření

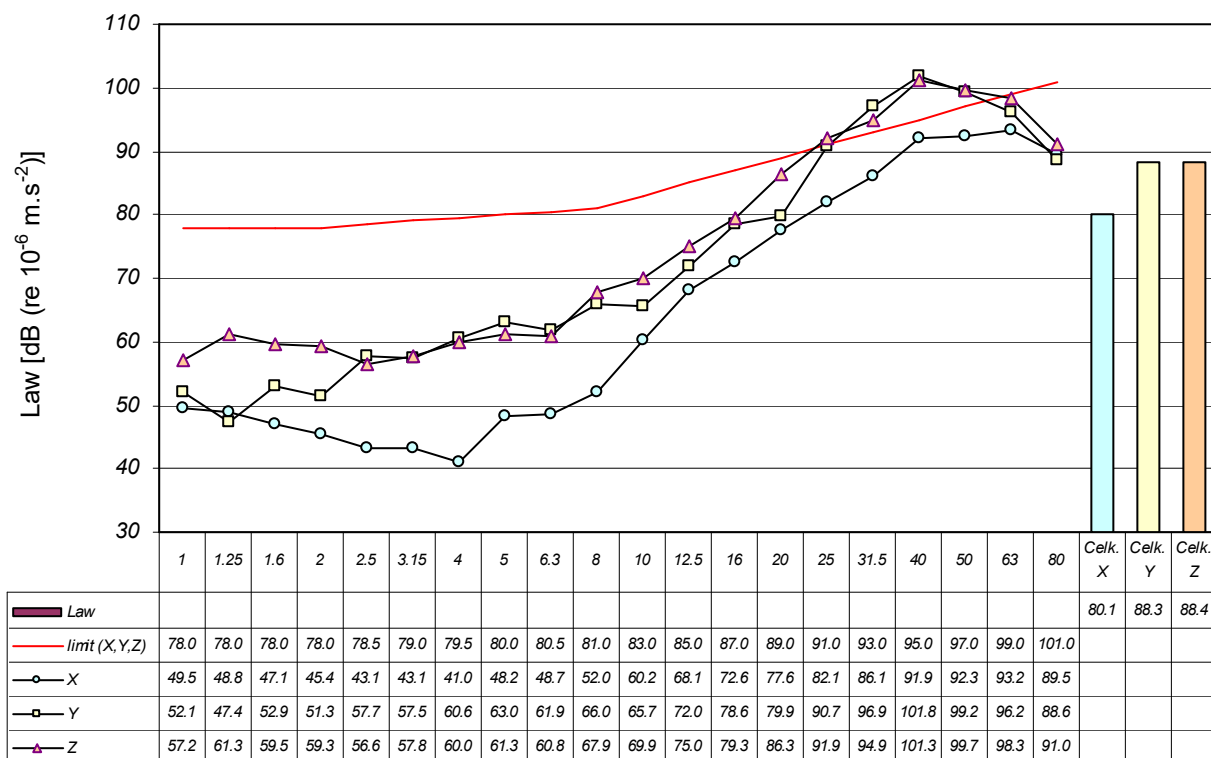
19:29 h R 4 vagony sm. Beroun; 1/3 okt. frekvenční analýza v reálném čase
