Název akce:  OPTIMALIZACE TRATI ODB. BEROUNKA (VČETNĚ) - KARLŠTEJN (VČETNĚ)	Číslo smlouvy:  17-316.230	
	Projektový stupeň:  DUR	
Část:  HODNOCENÍ VLIVU STAVBY NA ŽIVOTNÍ PROSTŘEDÍ	Datum:  4/2019	
	Číslo části:  B.6.1	
Název přílohy:  HLUKOVÁ STUDIE	Měřítko:  -	Počet formátů:  -
	Číslo přílohy:  i)

Hluková studie  
Optimalizace trati odbočka Berounka – Karlstejn

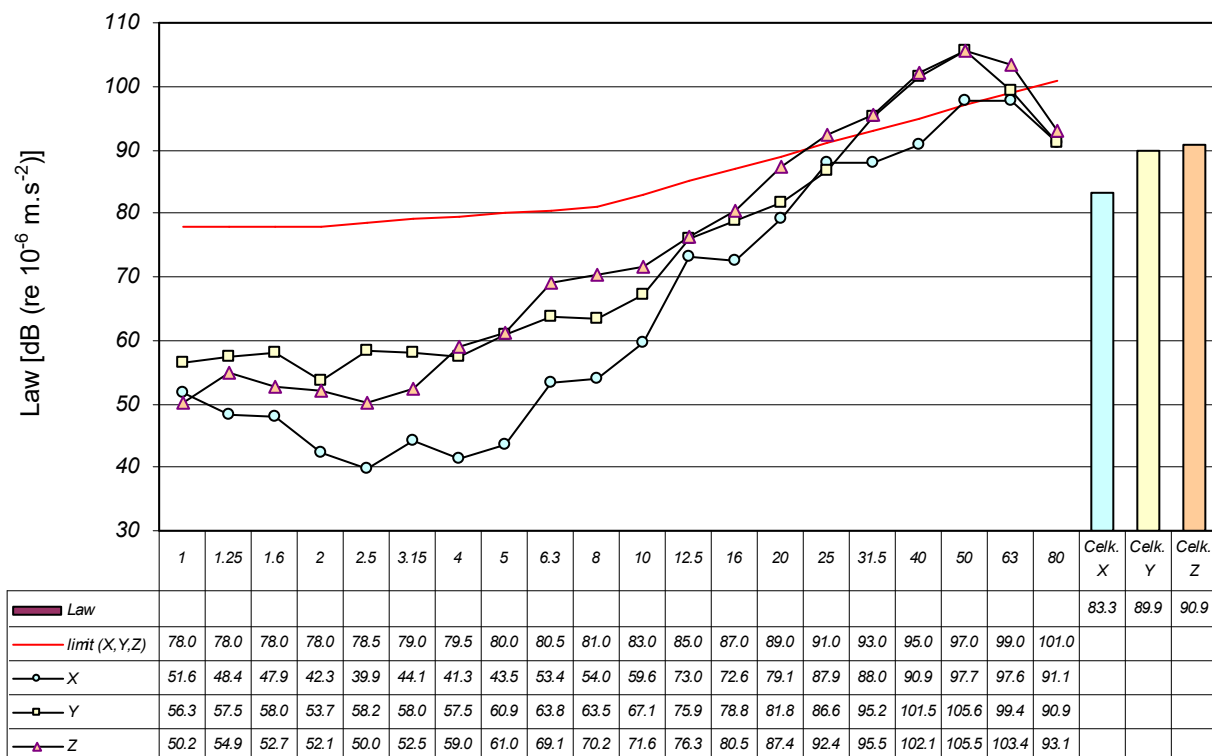
21:03 h R 5 vagonů sm. Beroun; 1/3 okt. frekvenční analýza v reálném čase

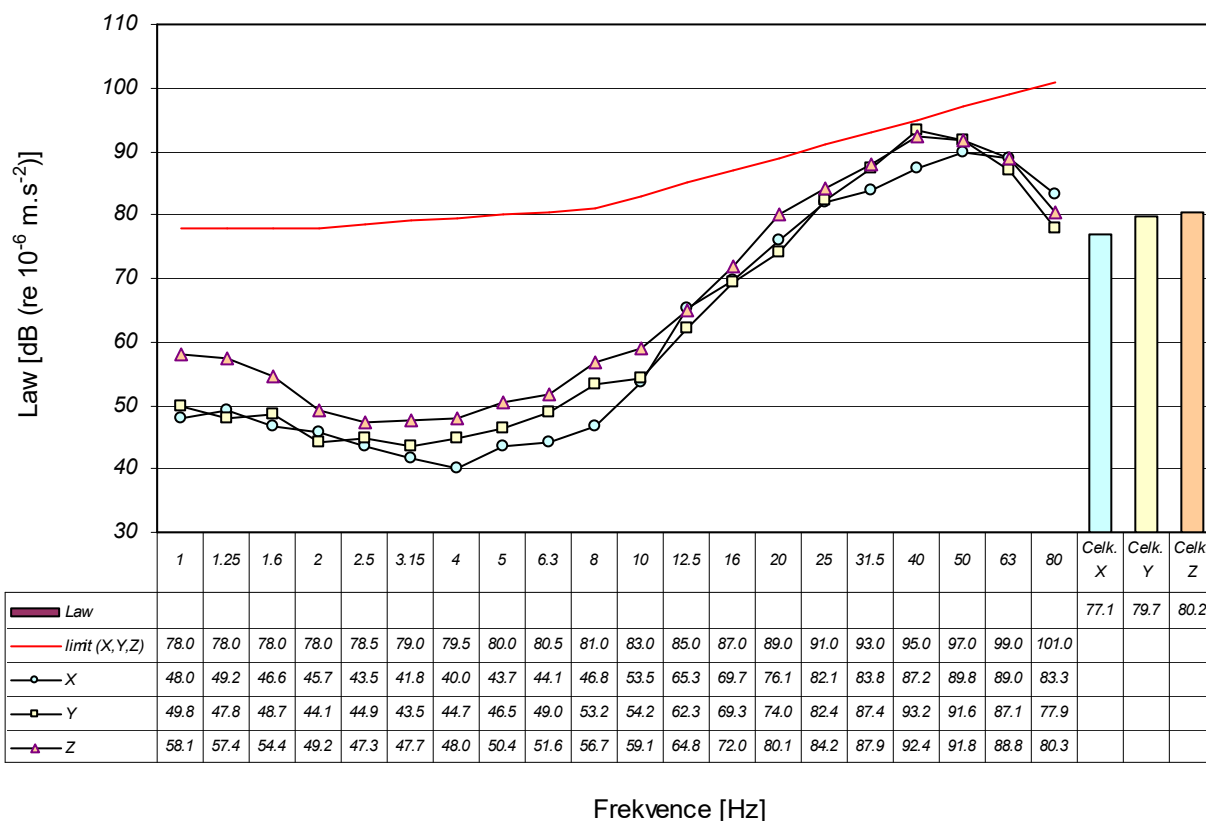
18:38 h, N 24 vagonů sm. Beroun; 1/3 okt. frekvenční analýza v reálném čase

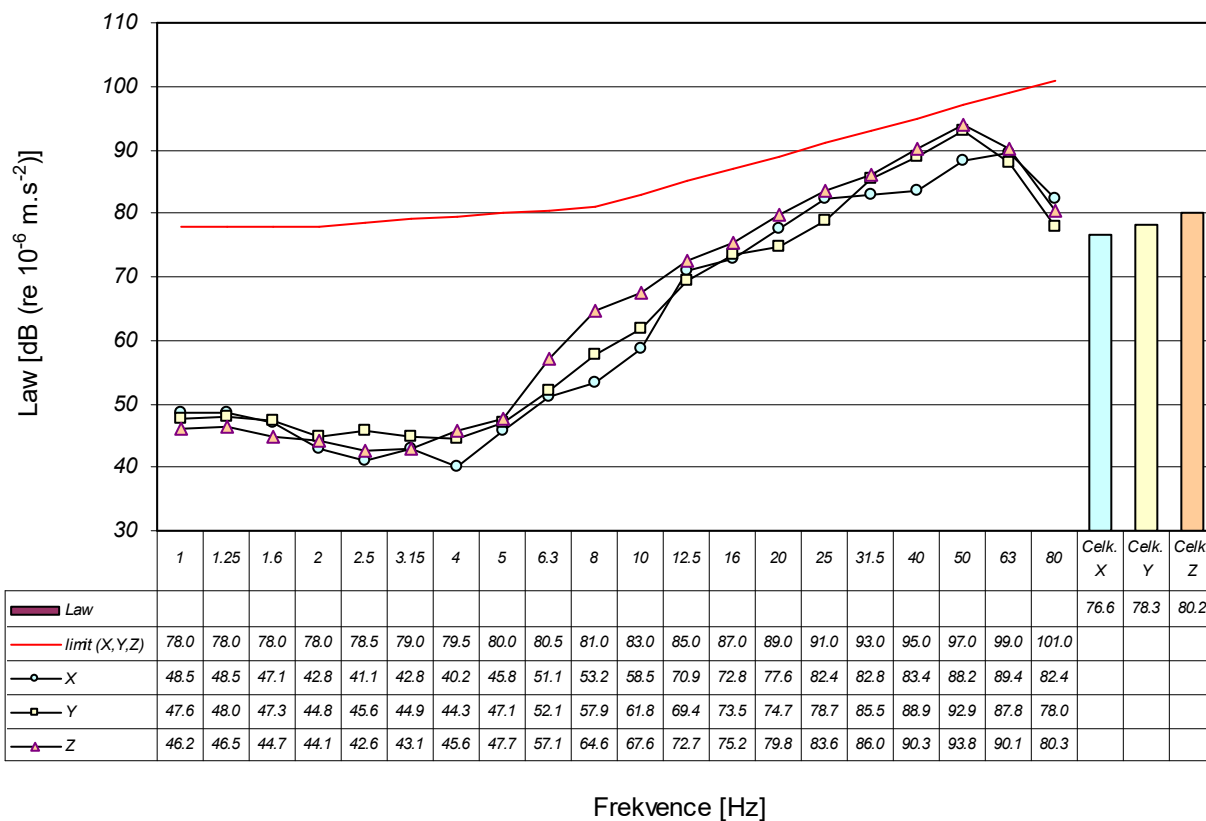
20:39 h, N 35 vag. sm. Praha; 1/3 okt. frekvenční analýza v reálném čase

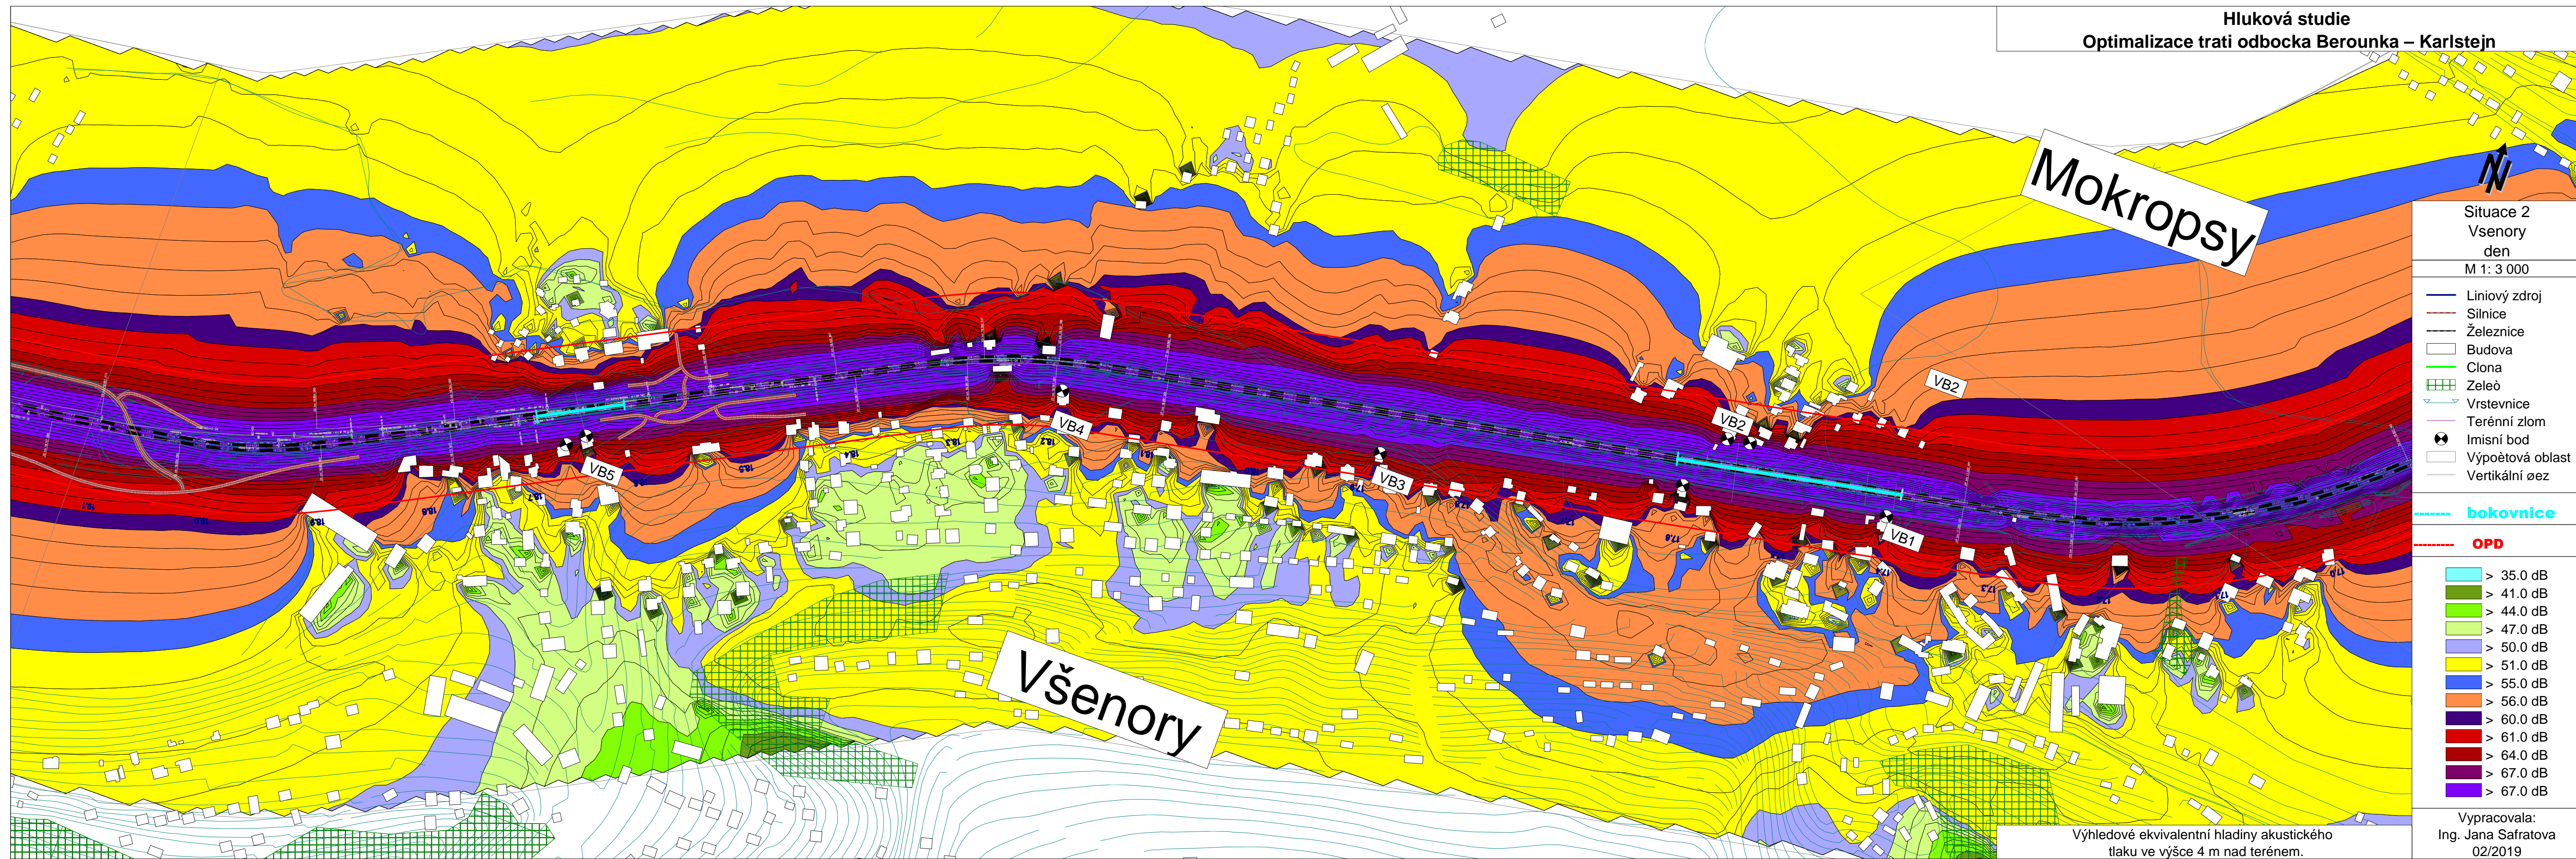
- Situace 2  
Vsenory  
den  
M 1: 3 000
- Liniový zdroj
  - Silnice
  - Železnice
  - Budova
  - Clona
  - Zeleň
  - Vrstevnice
  - Terénní zlom
  - Imisní bod
  - Výpočtová oblast
  - Vertikální řez

Výhledové ekvivalentní hladiny akustického  
tlaku ve výšce 4 m nad terénem.

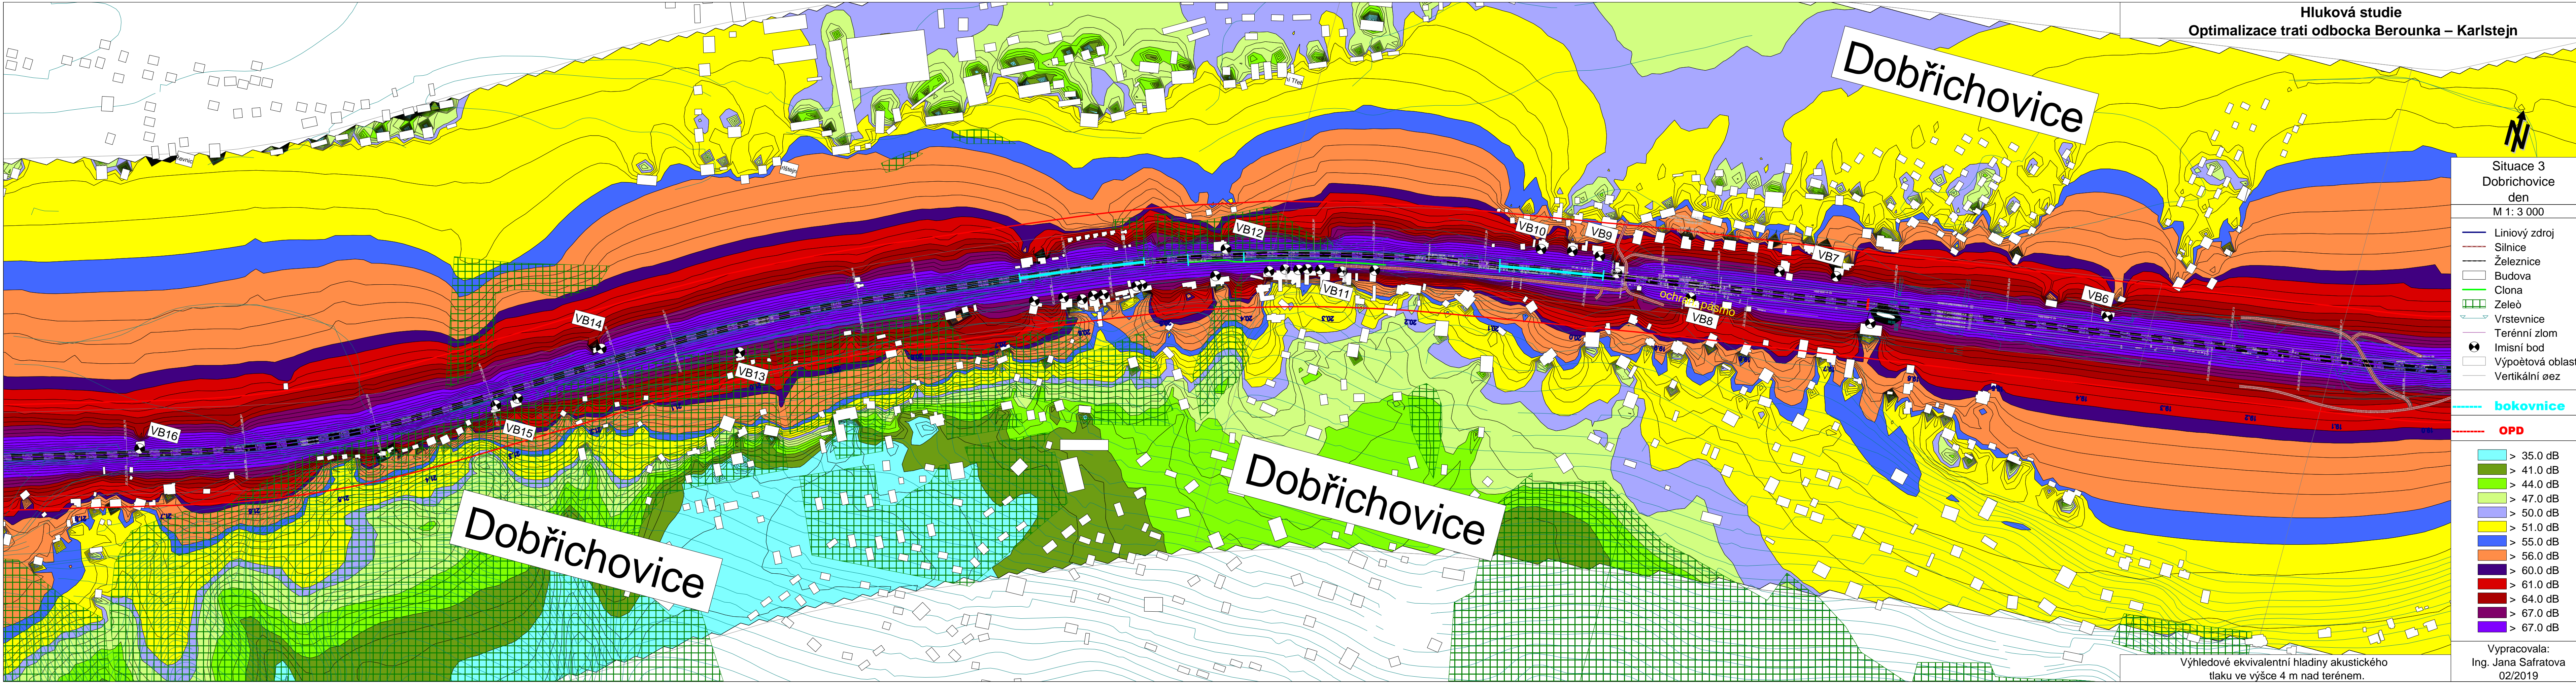
Situace 3  
Dobřichovice  
den  
M 1: 3 000

Výhledové ekvivalentní hladiny akustického  
tlaku ve výšce 4 m nad terénem.
