Název akce:  <b>OPTIMALIZACE TRATI ODB. BEROUNKA (VČETNĚ) - KARLŠTEJN (VČETNĚ)</b>	Číslo smlouvy:  17-316.230	
	Projektový stupeň:  DUR	
Část:  HODNOCENÍ VLIVU STAVBY NA ŽIVOTNÍ PROSTŘEDÍ	Datum:  4/2019	
	Číslo části:  B.6.1	
Název přílohy:  <b>VLIV VIBRACÍ</b>	Měřítko:  -	Počet formátů:  -
	Číslo přílohy:  j)

# PROTOKOL O ZKOUŠCE Č. 4946-069-18

Optimalizace trati Odbočka Berounka (vč.) – Karlštejn (vč.)	PDF
Měření hluku a vibrací z železniční dopravy	Revize 0

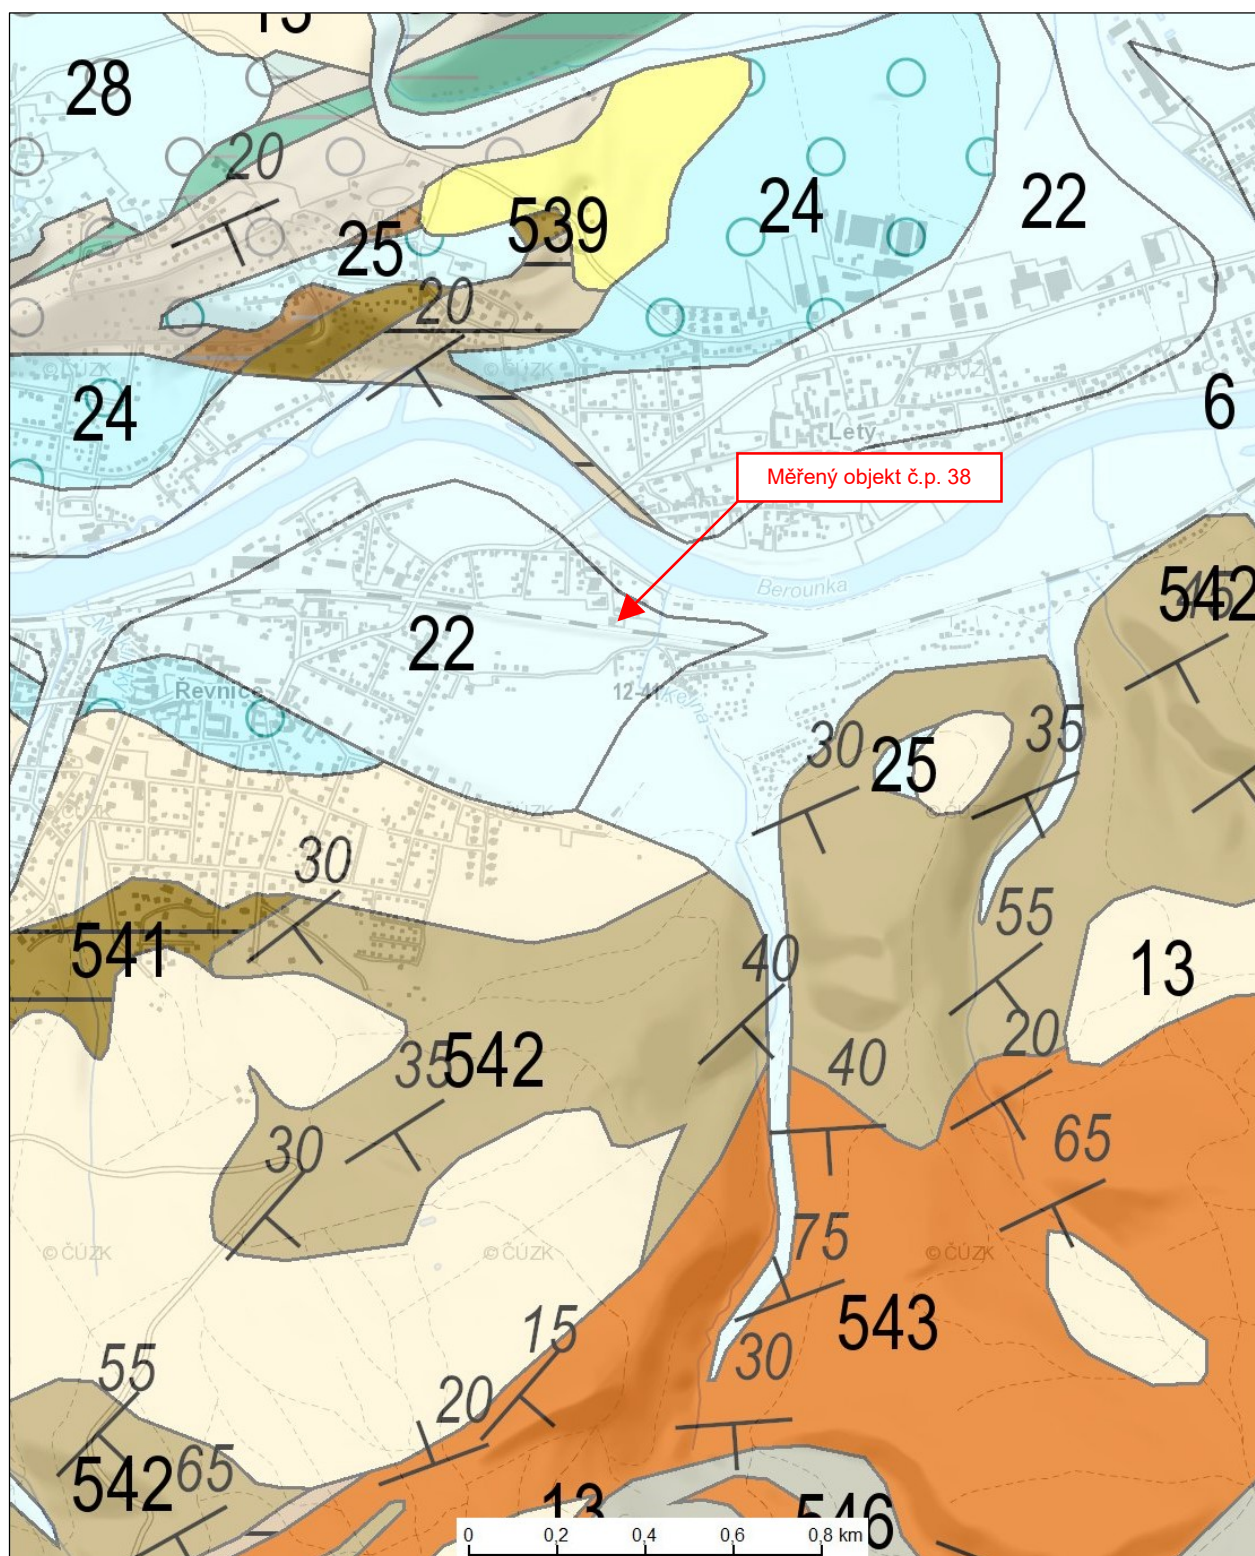
Objekt určený k měření vibrací z trati leží na území pleistocenních nezpevněných sedimentů geneze fluvialní [22], což je podloží náchylné na intenzivní přenos vibrací, zejména v případě nasycení terénu vodou. Dále trvajících zvodnění podpovrchových vrstev zde může nastat při sezonním nebo klimaticky daným vzestupem hladiny spodní vody. Podloží je stabilní. Je zde širá rovná trať, rychlost 110 km/h.

Geologická mapa 1:50000 (ČGS):

Bod V1, Lety, U Viaduktu č.p. 38 – leží na území pleistocenních nezpevněných sedimentů geneze fluviální, což je podloží náchylné na intenzivní přenos vibrací, zejména v případě nasycení terénu vodou. Dále trvajících zvodnění podpovrchových vrstev zde může nastat při sezonním nebo klimaticky daným vzestupem hladiny spodní vody. Podloží je stabilní. Je zde širá rovná trať, rychlost 110 km/h.

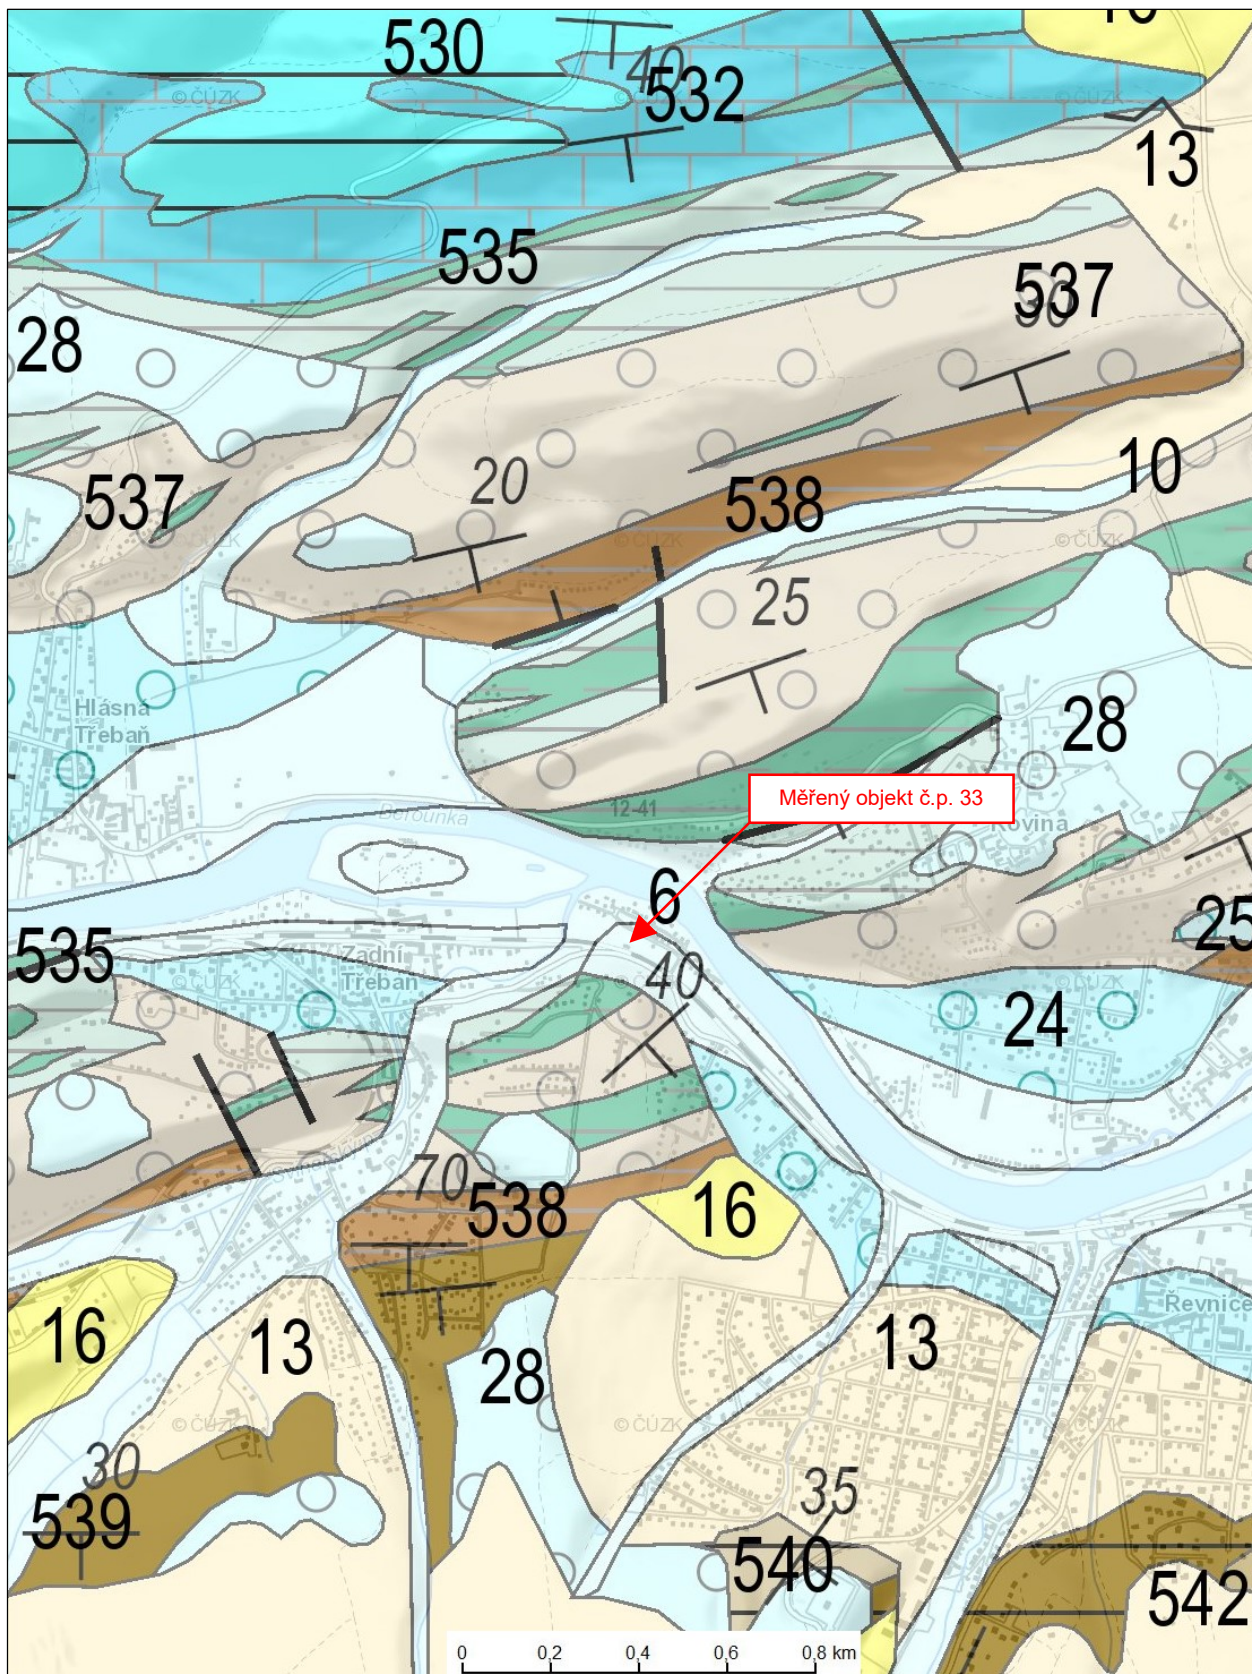
Bod V2, Zadní Třebáň, Řevnická 33:

K měření vibrací byl určen bývalý vechtr ležící bezprostředně při trati se základy spojenými s tělesem trati. Leží na náplavové terase Berounky tvořené pleistocenními nezpevněnými sedimenty [22], což je podloží náchylné na intenzivní přenos vibrací. Aktuální nasycení podloží vodou nemá v takto malé vzdálenosti od trati podstatný vliv. Podloží je stabilní. Je zde širší trať v oblouku, rychlost 70 km/h.

Geologická mapa M 1:50000 (zdroj ČGS):

Bod V2, Zadní Třebáň, Řevnická č.p. 33 – objekt leží na náplavové terase Berounky tvořené pleistocenními nezpevněnými sedimenty, což je podloží náchylné na intenzivní přenos vibrací. Aktuální nasycení podloží vodou nemá v takto malé vzdálenosti od trati podstatný vliv. Podloží je stabilní. Je zde širá trať v oblouku, rychlost 70 km/h.
