# PROTOKOL O ZKOUŠCE

## Č. 4624-137-17

Modernizace trati Plzeň - Domažlice - st. hranice SRN, 1. stavba, nová trať Plzeň (mimo) - Stod (včetně)	PDF
Měření hluku a vibrací z železniční dopravy	Revize 0

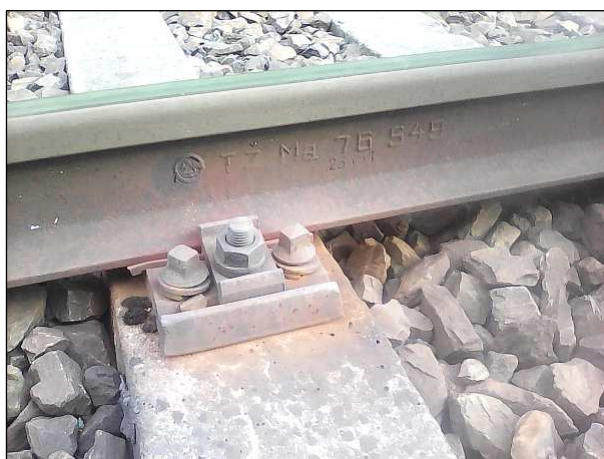
Detail železničního svršku

Maximální rychlost v měřeném úseku je 100 km/h. Kolejnice tvaru S 49, pražce betonové typu SB 5 nebo SB 6, upevnění kolejnic podkladnicové tuhé typu K. Stará infrastruktura, bez broušení kolejnic a bez protihlukových prvků. Výška štěrkového lože cca 20-30 cm.

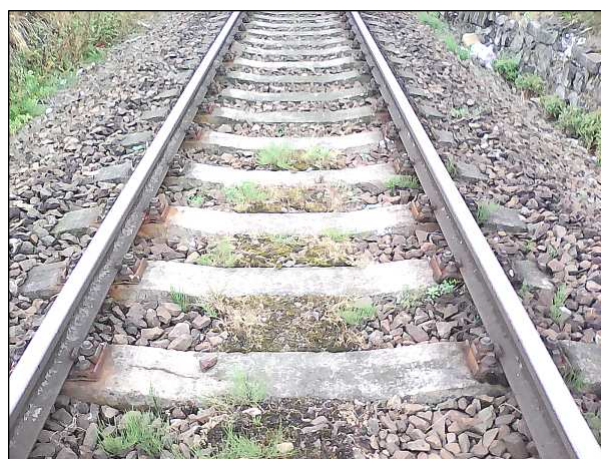
Detail železničního svršku, sm. Ústí n/L (R65)

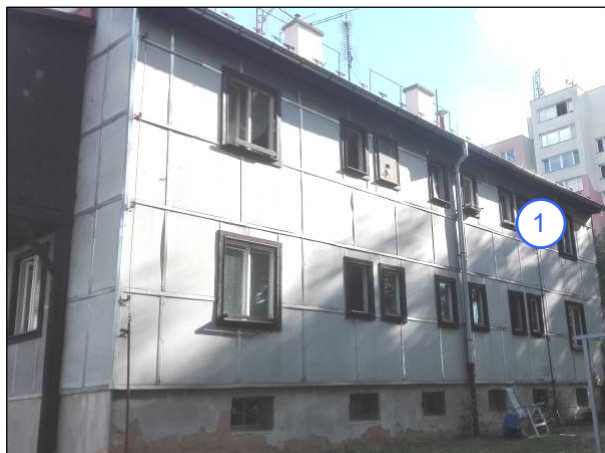
Bod 1, Plzeň, Kreuzmannova 660/16

Mikrofon byl umístěn na stativu ve vodorovné poloze kolmo na osu trati, 2 m od fasády, před oknem v 2.NP měřeného domu, orientovaném k železniční trati, v pozici dle fotodokumentace, nasazen kryt proti větru. Podmínky pro odečet korekce  $K(f) = 2$  dB pro měření na odrazivé fasádě jsou zde splněny.

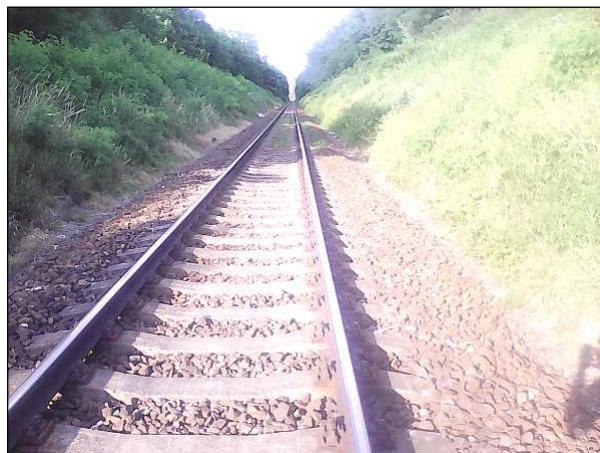
Bod 1, trať v profilu měření

V šíření hluku z železnice na měřicí bod cloní hrana zářezu a terén, zeleň nemá podstatný vliv. Bo reprezentuje celou řadu bytových domů v této pozici k trati. Hluk z dopravy na okolních pozemních komunikacích je v bodě měření mírně převyšován železniční dopravou. Hlučnost dominantního zdroje (dráha) při všech uvedených průjezdech vlaků převýšila hladinu hluku pozadí o více jak 10 dB a vliv zbytkového hluku na naměřené hodnoty je tedy zanedbatelný.

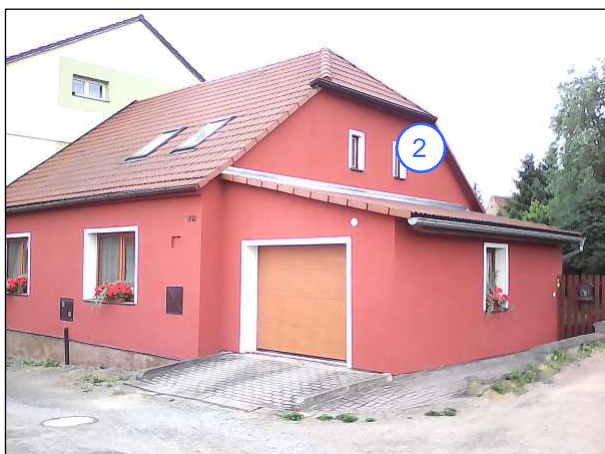
Bod 2, Chotěšov, Nerudova 202

Mikrofon byl umístěn na stativu ve vodorovné poloze kolmo na osu trati, 2 m od fasády, u okna bytu v 2.NP měřeného domu, orientovaném k železniční trati, v pozici dle fotodokumentace, nasazen kryt proti větru. Podmínky pro odečet korekce  $K(f) = 2 \text{ dB}$  pro měření na odrazivé fasádě jsou zde splněny.

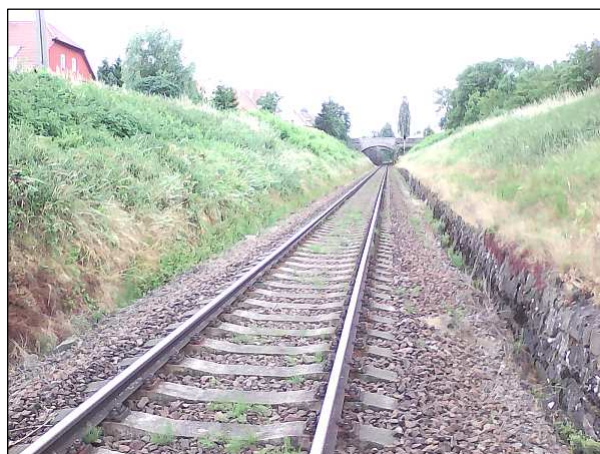
Bod 2, trať v místě měření

V šíření hluku z železnice na měřicí bod mírně cloní hrana zářezu, ve zvolené výšce mikrofonu však jen mírně, trať je zde vedena v příkrém zářezu, na jehož patě je těleso trati ohraničeno opěrnou zdí o výšce 1 m. Nedaleko bodu měření směrem na Plzeň je zastávka osobních vlaků. Hluk z dopravy na okolních pozemních komunikacích je v bodě měření zcela převýšen železniční dopravou. Hlučnost dominantního zdroje (dráha) při všech uvedených průjezdech vlaků převýšila hladinu hluku pozadí o více jak 15 dB a vliv zbytkového hluku na naměřené hodnoty je tedy nulový. Souběžně zde byly měřeny vibrace.

Objekt odpovídá bodu měření hluku č. 2, Chotěšov č.p. 202. Trať je zde v zářezu hlubokém cca 4 m, před měřeným objektem je širší trať bez výhybek. Fotodokumentace viz kapitola 5.2 tohoto protokolu, bod 2.

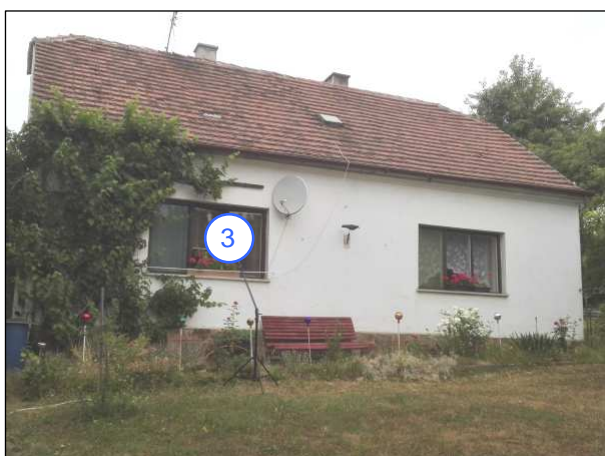
Bod 3, Stod, Stříbrnská 394

Mikrofon byl umístěn na stativu ve vodorovné poloze kolmo na osu trati, 2 m od fasády, před oknem v 1.NP měřeného domu, orientovaném k železniční trati, v pozici dle fotodokumentace, nasazen kryt proti větru. Podmínky pro odečet korekce  $K(f) = 2$  dB pro měření na odrazivé fasádě jsou zde splněny.

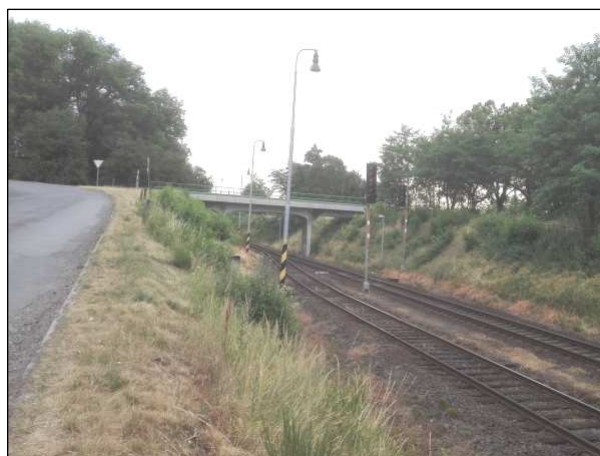
Bod 3, trať v místě měření

V šíření hluku z železnice na měřicí bod silně cloní hrana zářezu, trať je zde vedena v zářezu, na jehož patě je těleso trati ohraničeno opěrnou zdí o výšce 1 m. Směrem na Plzeň je nadjezd místní silnice, sm. na Stod začíná zhlaví železniční stanice Stod. Hluk z dopravy na okolních pozemních komunikacích je v bodě měření převyšován železniční dopravou pouze v okamžiku průjezdu vlaků. Hlučnost dominantního zdroje (dráha) při všech uvedených průjezdech vlaků převýšila hladinu hluku pozadí o více jak 10 dB a vliv zbytkového hluku na naměřené hodnoty je tedy zanedbatelný.
