Zpracovatelský útvar: GeoTec-GS, a.s. Chmelová 2920/6 106 00 Praha 10 tel.: +420 271 750 709 Vedoucí útvaru: Mgr. Filip Dudík	Název části díla: Průzkumy a podklady C. Geotechnický a stavebnětechnický průzkum pro inženýrské objekty	B.2. 1.3.5.
---	--	------------------------

**ODSTRANĚNÍ PROPADŮ RYCHLOSTI NA TRATI
KARLOVY VARY DOLNÍ NÁDRAŽÍ - MARIÁNSKÉ LÁZNĚ**

**Bečov nad Teplou (mimo) - Krásný Jez (mimo),
km 33,439 - 37,481,
Zárubní zeď v km 36,600 - 36,650**

STAVEBNĚTECHNICKÝ PRŮZKUM

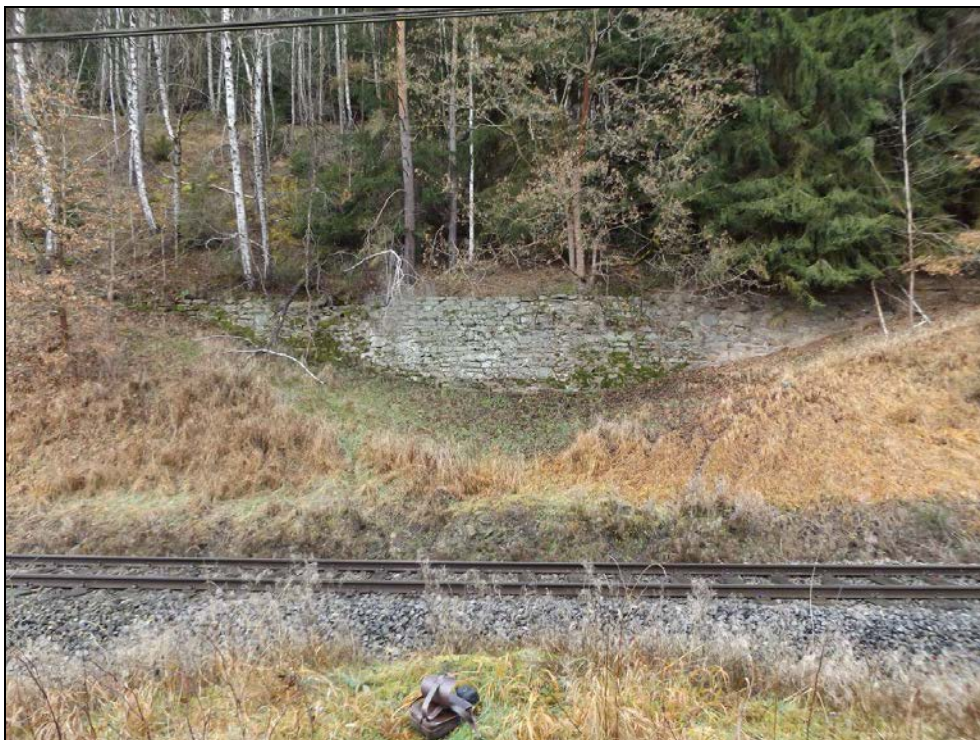
Obr. č. 1 - čelní pohled na objekt zárubní zdi, která je vzdálená cca 14,5 m od osy koleje. V tomto místě (viz foto) byl původně s největší pravděpodobností přejezd a zárubní zeď vymezovala prostor pod patou svahu pro polní a lesní cestu

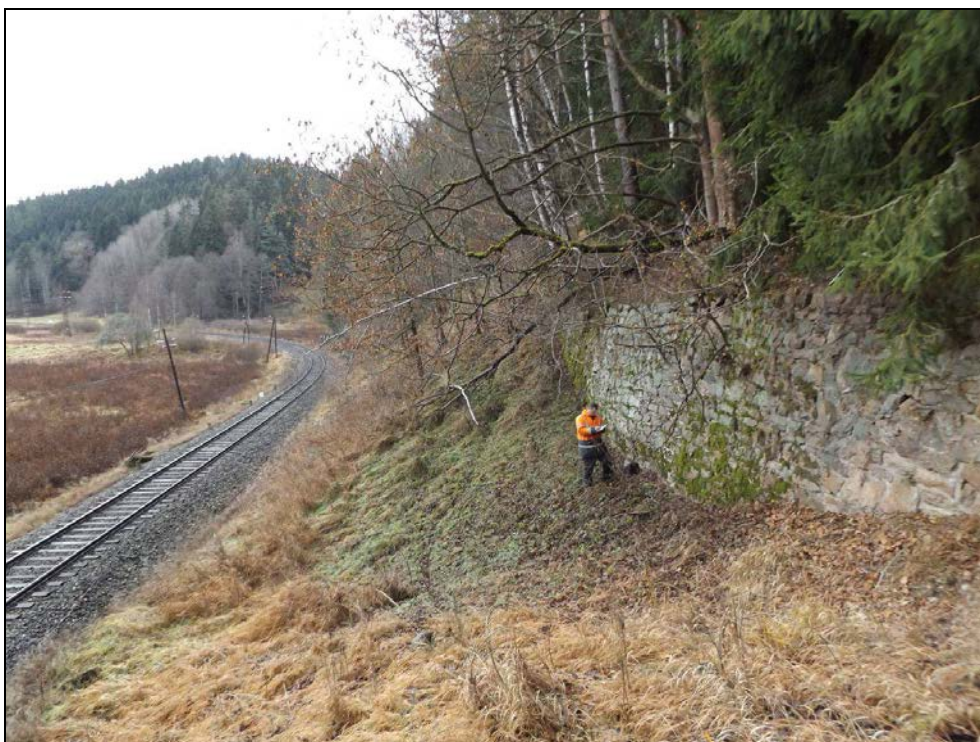
Obr. č. 2 - pohled na objekt ZZ a trať proti směru staničení

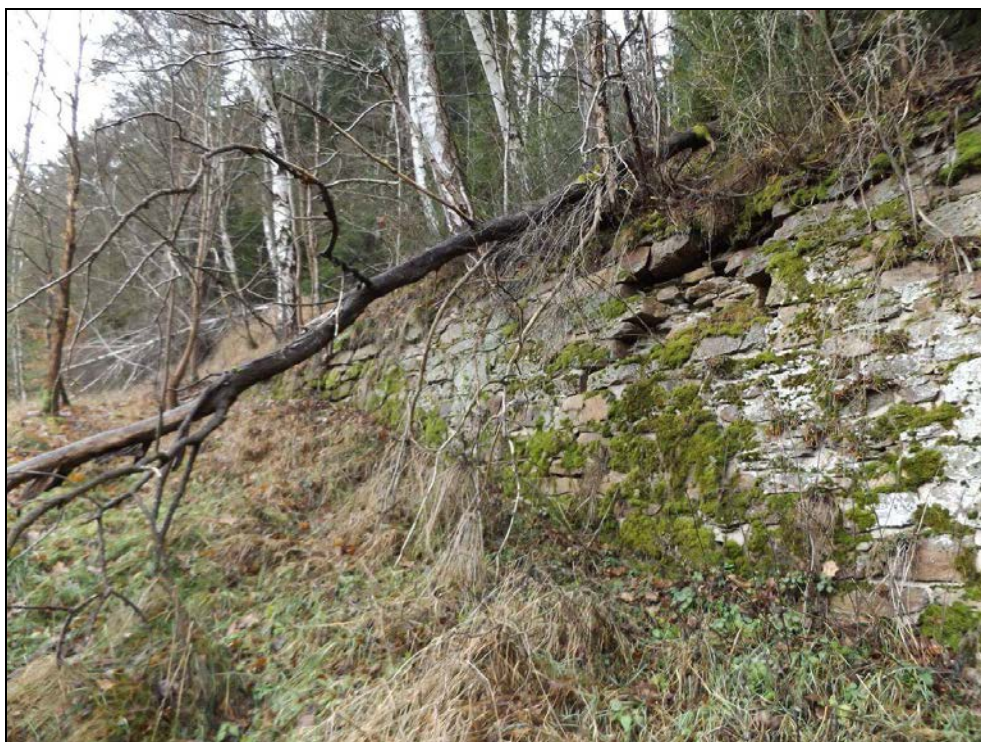
- zdivo ZZ je většinou spíše zachovalé, lokálně porušené. Celkově odhadem ve 2 - 5% plochy líce ZZ, zejména pak v koruně zdi, jsou uzavřené lokality destabilizovaného zdiva, kde dochází k vypadávání kamenů.
- v koruně ZZ a ve svahu nad ZZ jsou vzrostlé stromy, jejichž kořenové systémy místy rozvolňují zdivo zejména v koruně
- fotodokumentace je v příloze zprávy

Obr. č. 3 - detailní pohled na začátek ZZ, kde je zdivo vypadané

- v rámci případných úprav bude dle názoru zpracovatele průzkumu vhodné:
 - hloubkově přespárovat lícové zdivo
 - přezdít porušené polohy zdiva a celou římsu

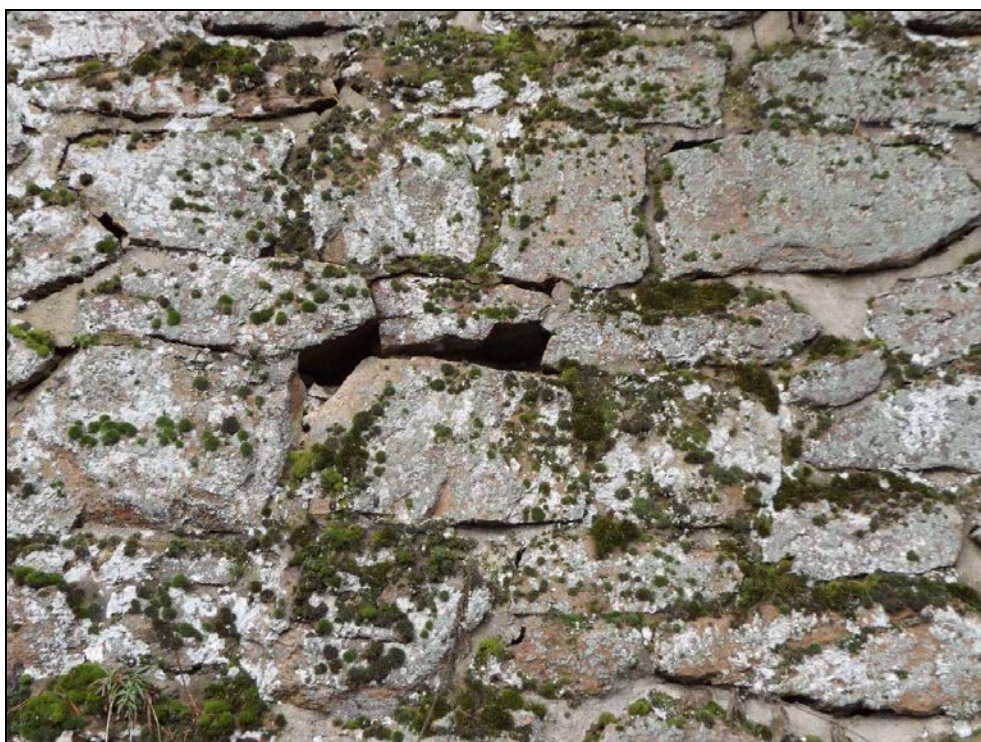
Obr. č. 4 - detailní pohled na zdivo uprostřed zdi

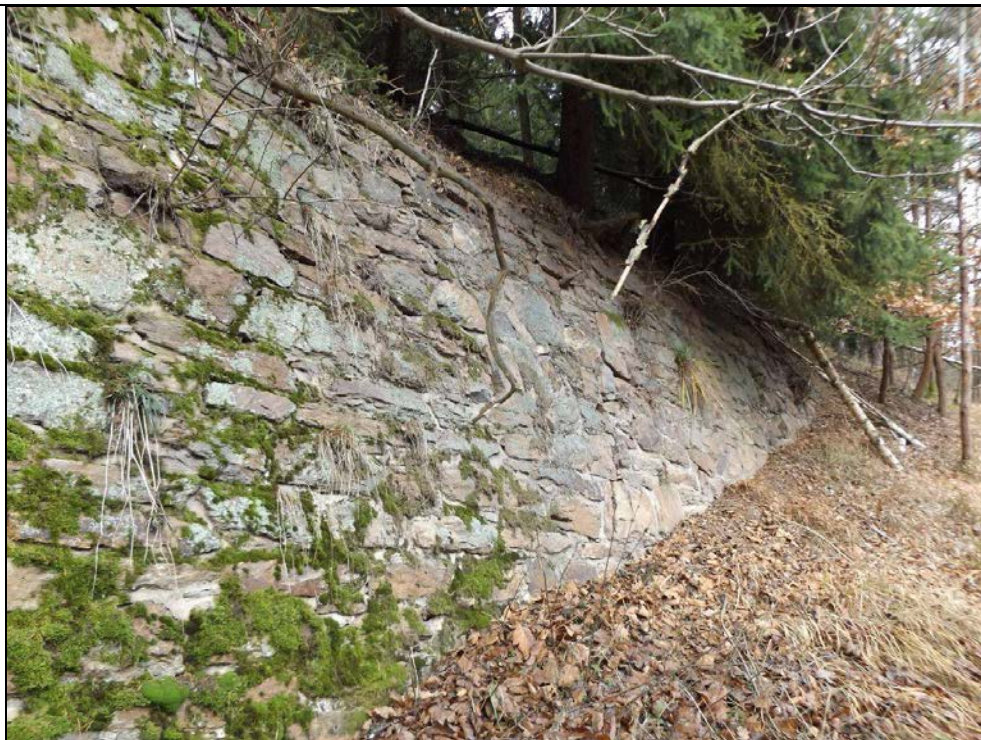
Obr. č. 5 - detailní pohled na ukončení zdi
