ELEKTRIZACE A ZKAPACITNĚNÍ TRATI ŠUMPERK - LIBINA

Závěrečná zpráva – železniční propustek v km 31.628

ČÍSLO ZAKÁZKY: 180036223Z95
ÚNOR 2019

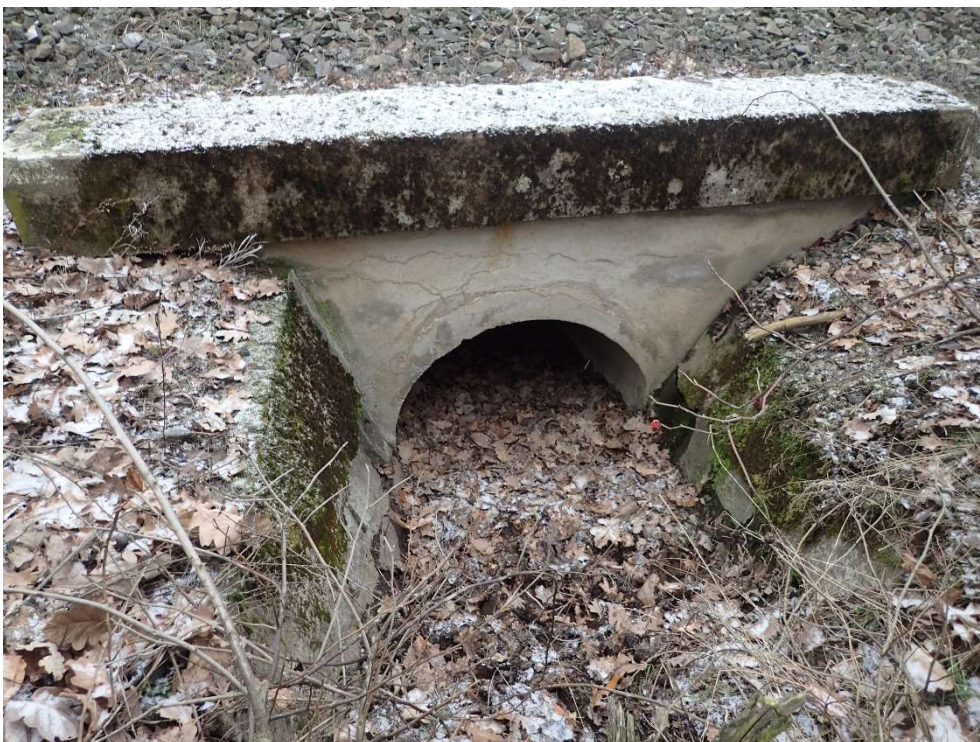
Foto 1: Pohled na vtok propustku

- trhliny na čelních zídkách
- koroze betonu říms
- vtok i výtok z cca 50 % zanesen

- levá strana ve směru staničení

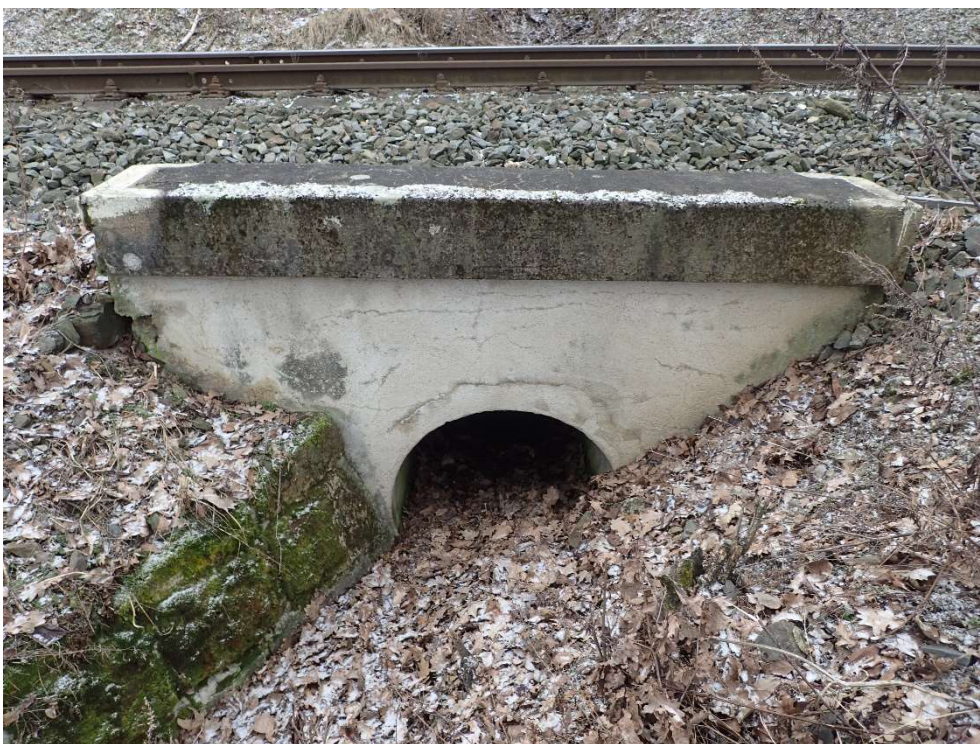
Foto 2: Pohled na výtok propustku

- pravá strana ve směru staničení
