# ELEKTRIZACE A ZKAPACITNĚNÍ TRATI ŠUMPERK - LIBINA

Závěrečná zpráva – silniční nadjezd v km 34.130

ČÍSLO ZAKÁZKY: 180036223Z95  
ÚNOR 2019

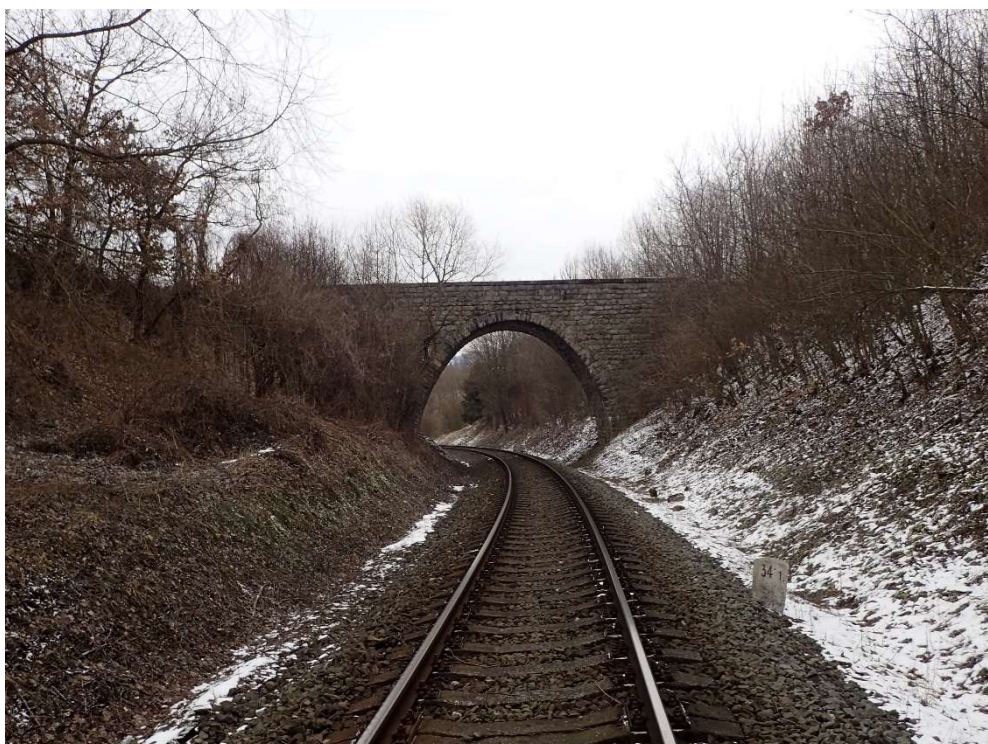
*Foto 1: Pohled ve směru staničení*

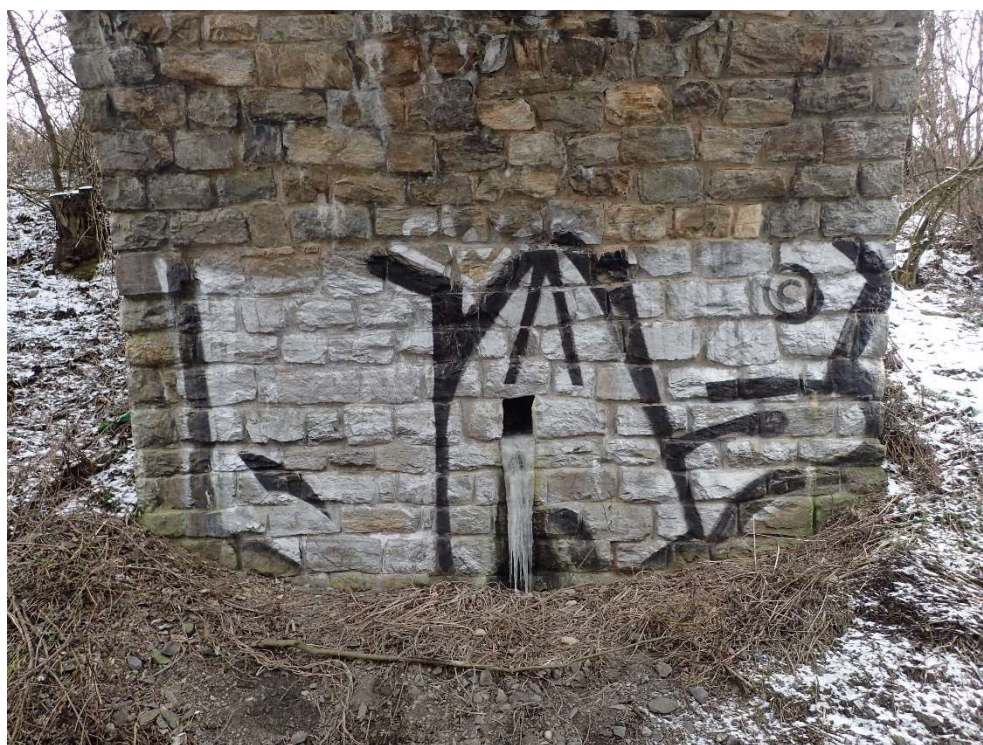
- stopy po zatékání a výkvěty
- vandalismus (graffiti) na levé opěře
- místy náletová vegetace ve spárách

*Foto 2: Výluhy, záteky, vandalismus*

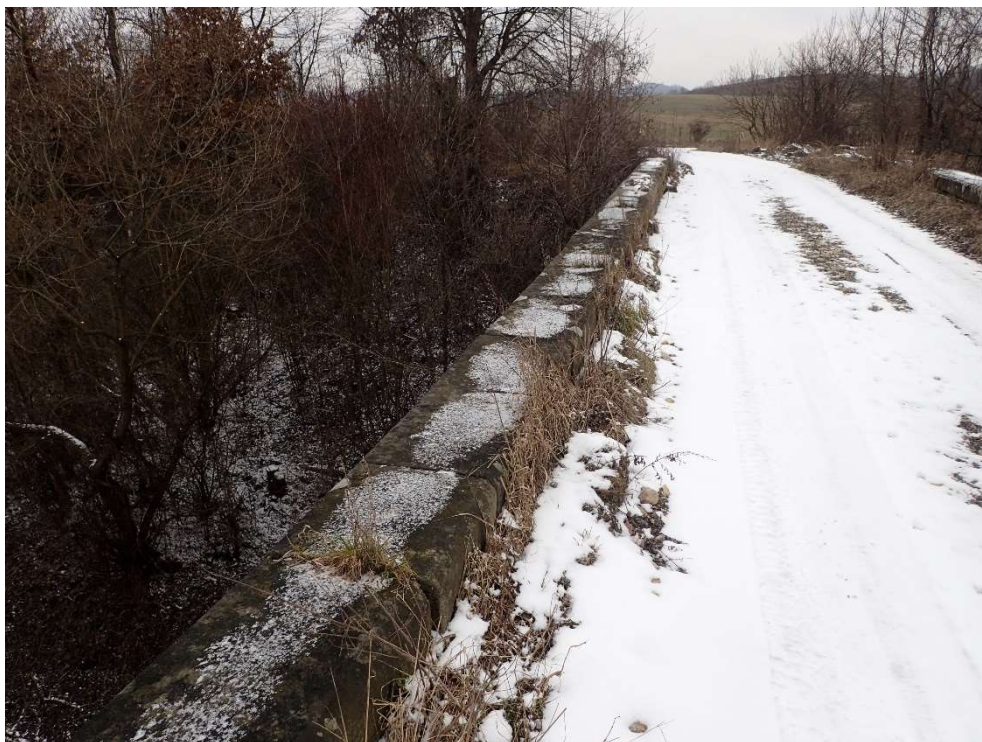
Nosnou konstrukci silničního nadjezdu v km 34.130 tvoří kamenná klenba s čelními poprsními zídkami. Spodní stavba nadjezdu je tvořena kamennými tížnými opěrami založenými plošně. Římsa je kamenná, objekt je bez zábradlí, vozovka na mostě je nezpevněná. Dle přípravné dokumentace budou stávající nosná konstrukce i spodní stavba zachovány. Ze stávajících poprsních zídek bude odstraněna horní řada kamenů tvořící římsu; bude zde provedena nová ŽB římsa s ocelovým mostním zábradlím.

*Foto 5: Nezpevněná vozovka bez zábradlí*

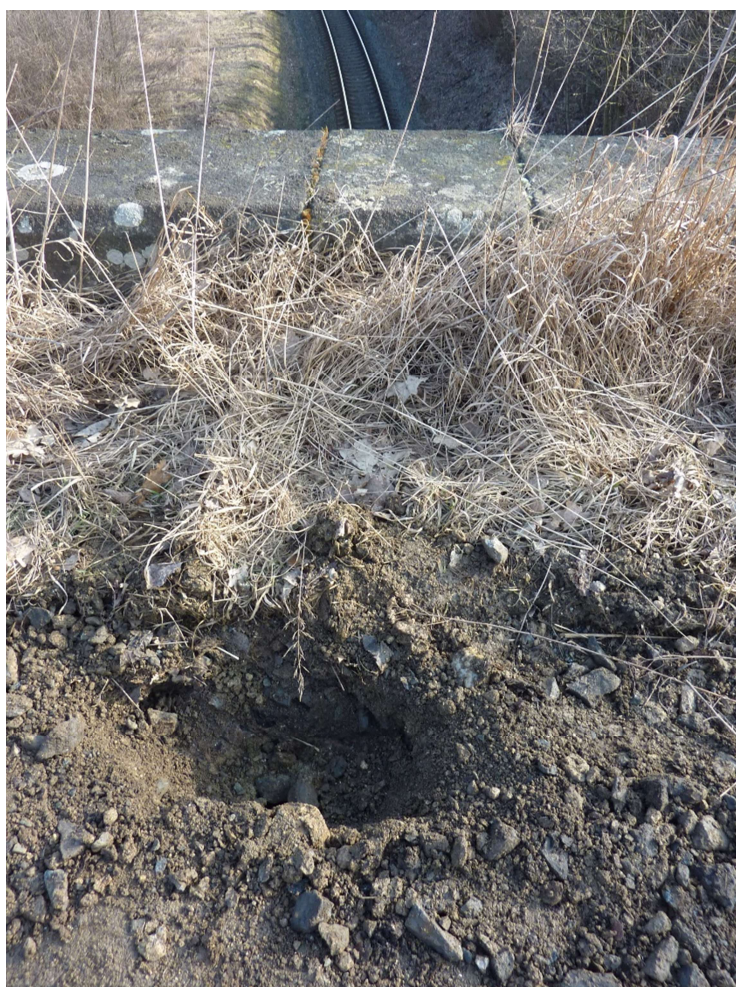
Kopané ruční sondy byly realizovány dne 24.3.2018 na pravé i levé straně silničního nadjezdu. Šířka čelních zídek a výška násypu byla zjištěna pomocí kopání a vrtání k pevnému povrchu. Zjištěný materiál pod povrchem vozovky byl tvořen jemnozrnnými zeminami (jílem) a makadam.

*Foto 6: Ruční kopaná sonda*
