SO 16-19-05
Nový Malín - Šumperk
žel. most v ev. km 39,829

STAVEBNĚTECHNICKÝ PRŮZKUM

Stavebnětechnický pasport

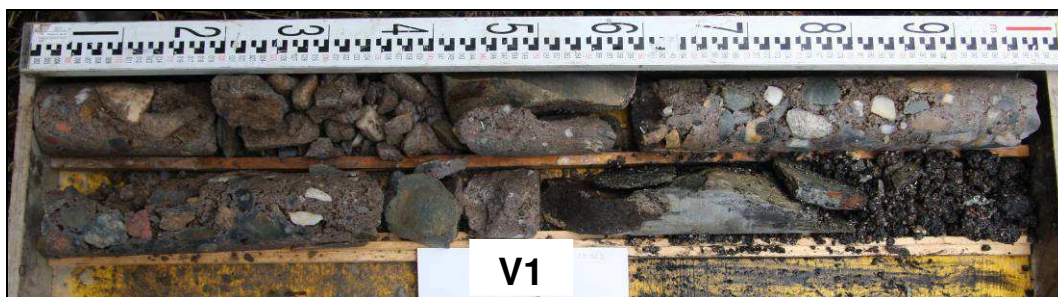
Objekt: Most v km 39,829**Sonda: V1**

Lokalizace vrtu: opěra Šumperk; vrt za rub opěry
Výška ústí vrtu: 1,40 m od horní hrany úložného prahu NK
Úklon vrtu od svislé: 90°

Konstrukce opěry

Beton – prostý, nehomogenní, s nízkým obsahem pojiva, silně pórovitý až mezerovitý (dutiny a mezery do velikosti 5-10mm), písčité barvy

kamenivo: těžené a drcené, heterogenní, do velikosti 5 cm, ojediněle s výskytem kamenů do velikosti až 20 cm

výnos: v podobě kusů jader délky 20-40 cm, místy rozpad jádra na úlomky betonu a kamenivo, celkový výnos 100 %

1,50 - 2,00

Zásyp opěry**Heterogenní zásyp**

- v intervalu 1,50-1,80 kamenný zához - balvany fylitu do velikosti 30 cm

- v intervalu 1,80-2,00 štěrk s příměsí jemnozrnné zeminy (škvára)

Poznámka: rub opěry zastižen v hloubce vrtu 1,5 m

Obr. č. 1 - diagnostický vrt V1 - opěra Šumperk

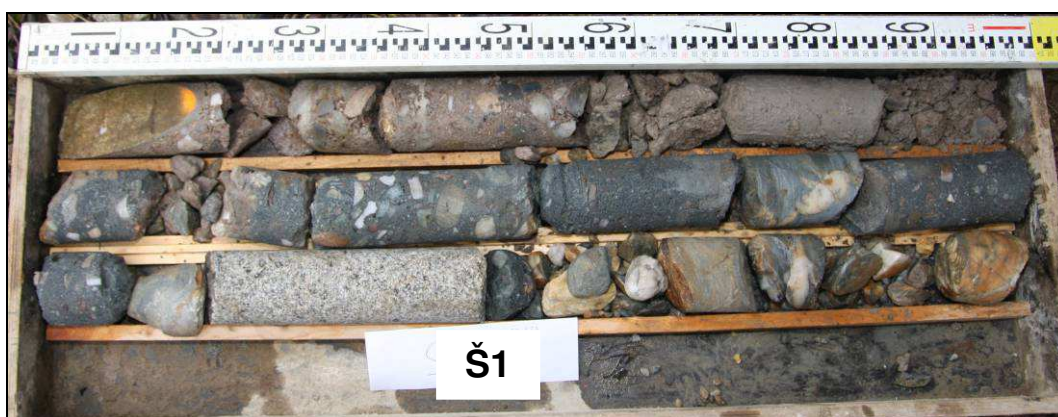
Objekt: Most v km 39,829**Sonda: Š1**

Lokalizace vrtu: opěra Šumperk; vrt pod úroveň základové spáry opěry
Výška ústí vrtu: 2,05 m od horní hrany úložného prahu NK
Úklon vrtu od svislé: 20°

od do
0,00 - 1,00

Konstrukce opěry

Beton – prostý, nehomogenní, s nízkým obsahem pojiva, silně pórovitý (póry do velikosti 1-2mm) ojediněle až mezerovitý (mezery do vel 5mm), šedo-písčité barvy

1,00 - 2,50

Beton – prostý, pevný, nehomogenní s nízkým obsahem pojiva, mírně pórovitý, šedo-modré barvy

- v intervalu 2,10 - 2,45m zastižen blok granitu délky 25 cm

2,50 - 3,00

Základová spára

Kamenný podsyp – kameny křemenů, rul a drob bez pojiva do velikosti až 10 cm

Poznámka: základová spára zastižena v hloubce vrtu 2,50 m

Obr. č. 2 - diagnostický vrt Š1 - opěra Šumperk

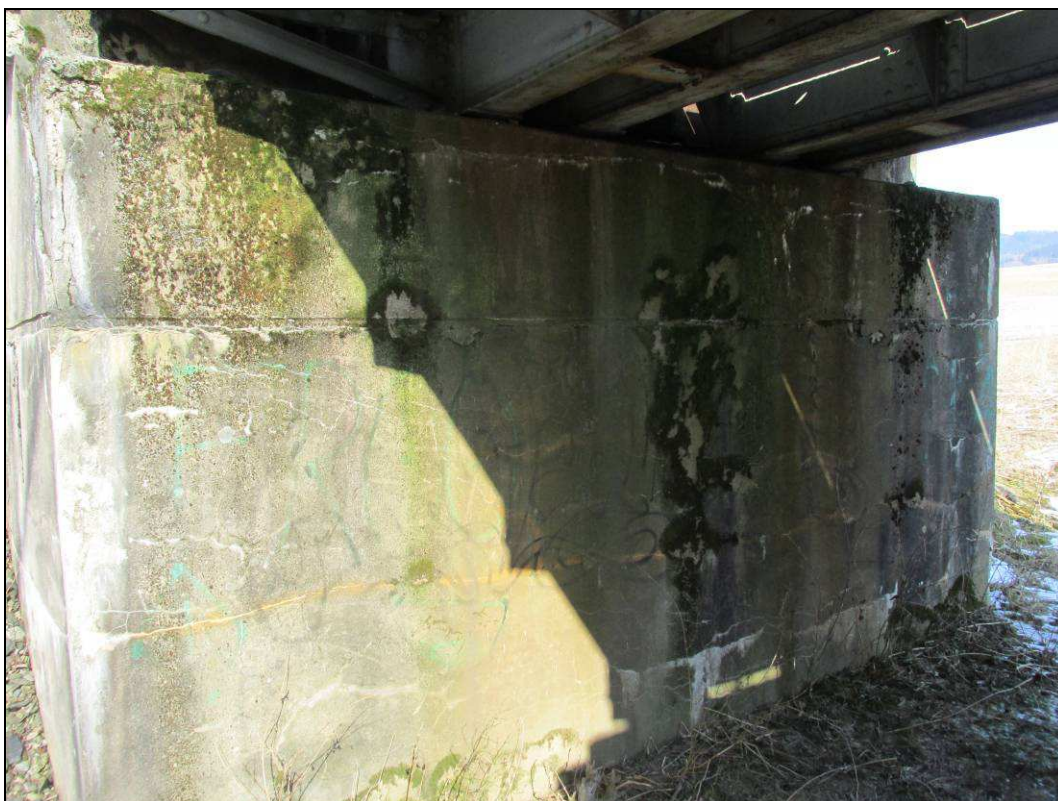
- spodní stavba obou opěr, včetně mostních prahů, je provedena z prostého betonu
- beton je na povrchu chráněn omítkou, která dobře lícuje k podkladu, je popraskaná a jen místy opadaná
- beton v líci neopadáva a je, na základě akustické trasovací metody (ATM), zdravý a při poklepu geologickým kladivem odpovídá „zvonivou“ odezvou
- vnitřní beton je, na základě diagnostických vrtů, nehomogenní, s nižším obsahem pojiva, silně pórovitý až mezerovitý, převážně písčité, ojediněle tmavě modré barvy
- křídla objektu jsou rovnoběžná, provedena z betonu. Beton je v líci chráněn omítkou, neopadáva a na poklep geologickým kladivem vydává „zvonivý“, resp. zdravý zvuk

Obr. č. 5 - pohled na opěru Šumperk

- provést sanaci obou opěr v místech, zabránit tak rozvoji koroze obnaženého betonu

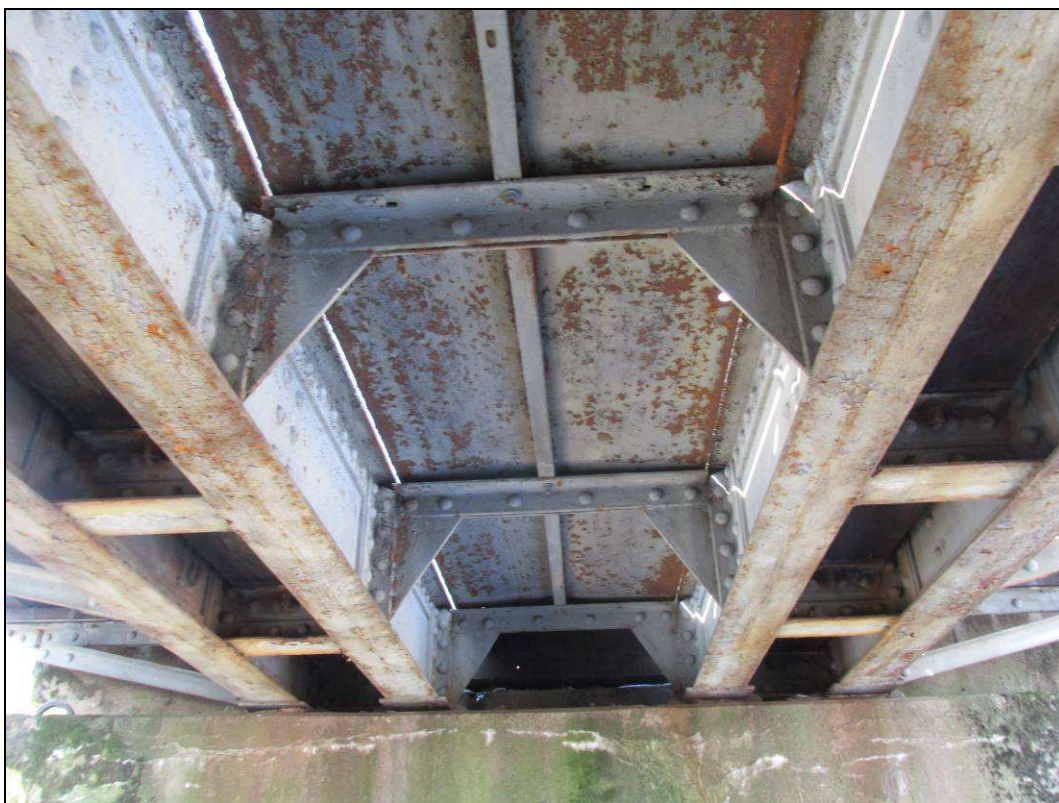
- nosná konstrukce je ocelová, na povrchu opatřena ochranným nátěrem, který na většině plochy opadáva, popř. je již opadaný
- nosná konstrukce je celoplošně zasažena povrchovou korozí, která pouze ojediněle přechází do koroze hloubkové

Obr. č. 7 - pohled na nosnou konstrukci

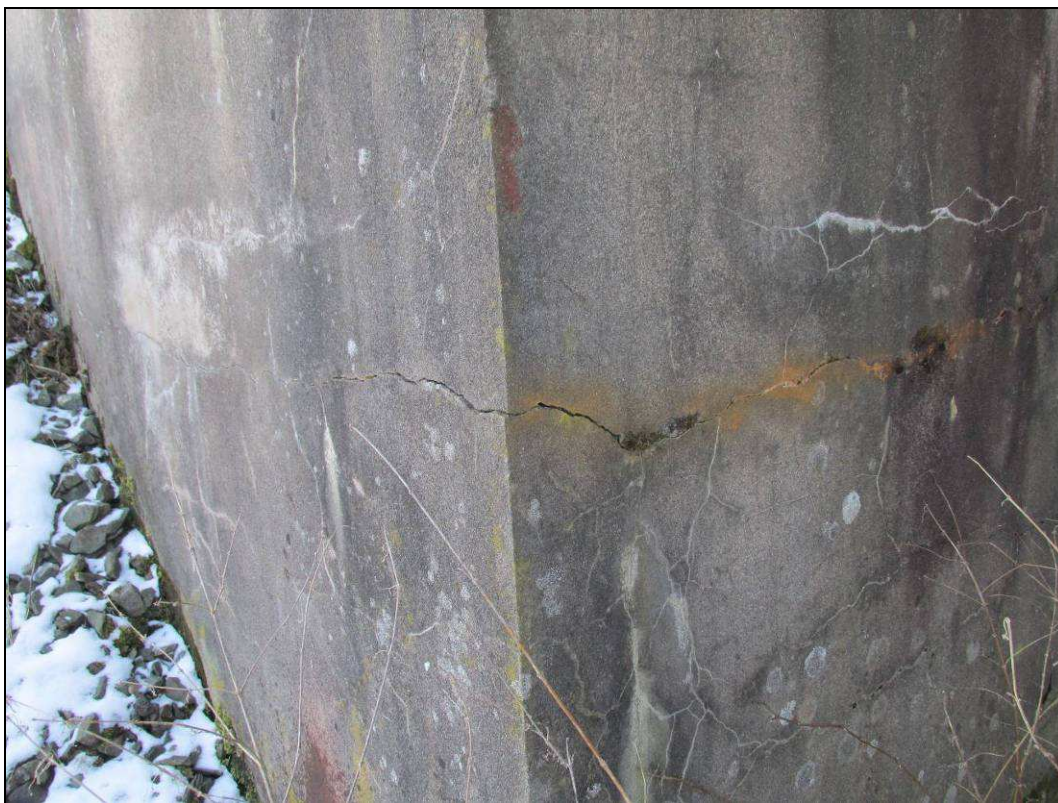
Obr. č. 8 - podélná trhlina šířky 3mm - pravé nároží opěry Libina
