# ELEKTRIZACE A ZKAPACITNĚNÍ TRATI ŠUMPERK - LIBINA

Závěrečná zpráva – železniční most v km 35.239

ČÍSLO ZAKÁZKY: 180036223Z95  
ÚNOR 2019

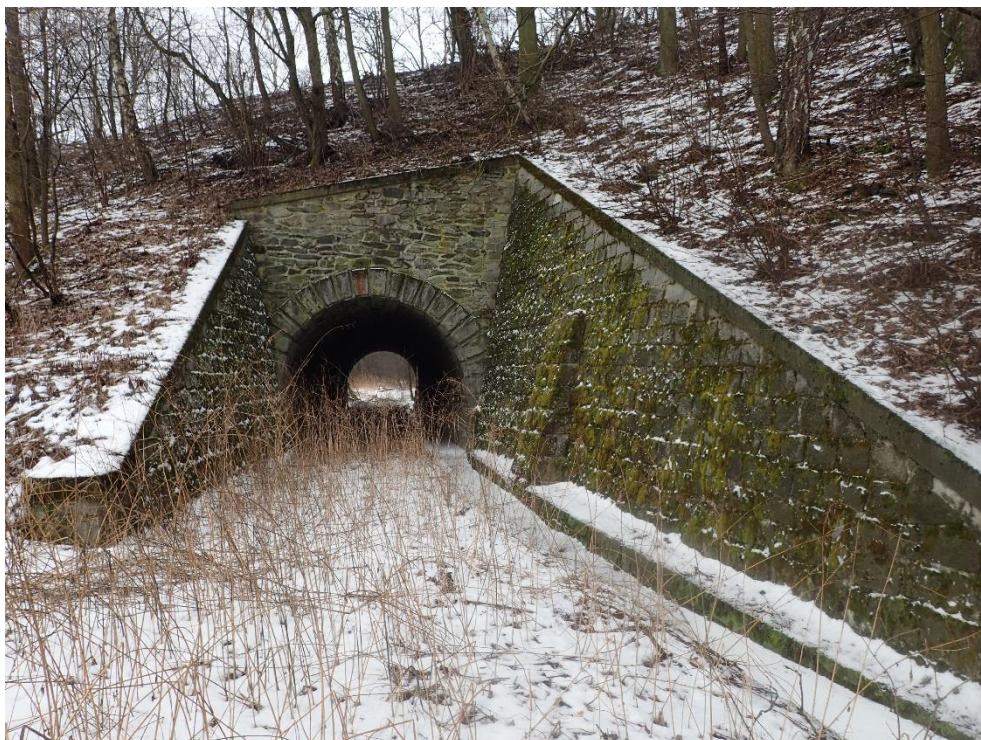
*Foto 1: Pohled na most*

- levá strana ve směru staničení

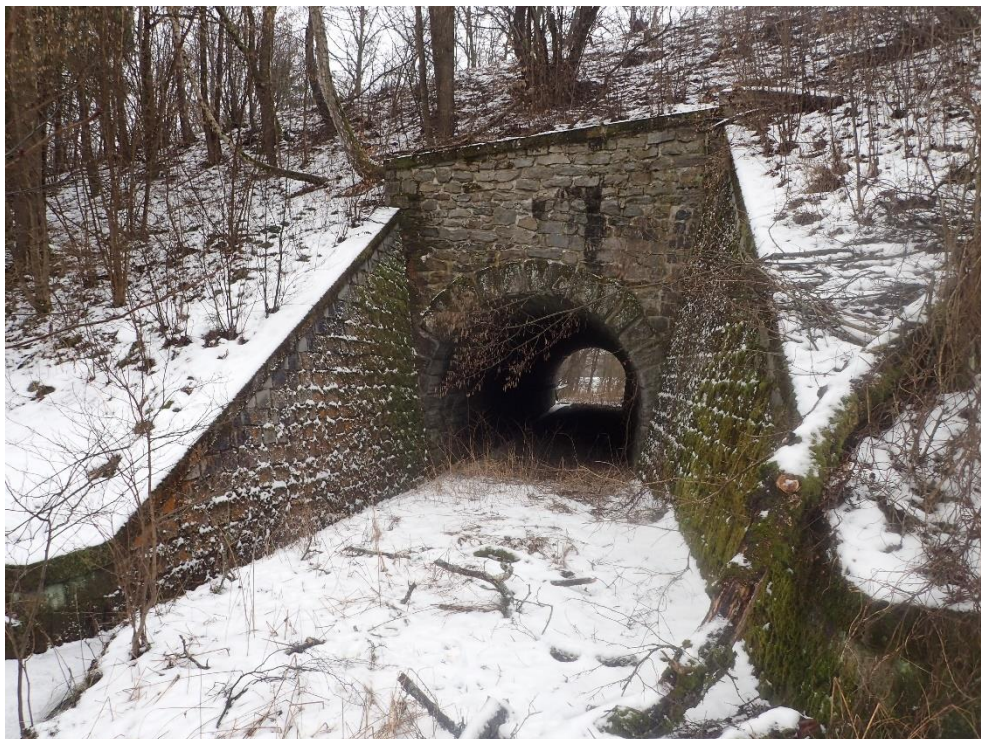
*Foto 2: Pohled na most*

- pravá strana ve směru staničení

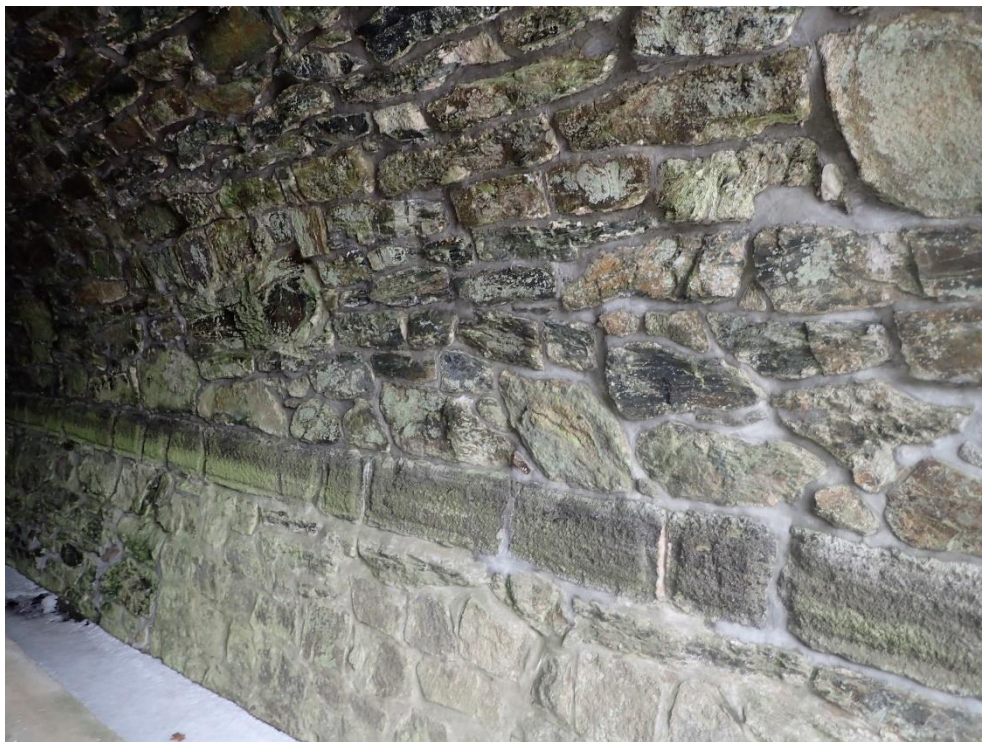
*Foto 3: Místy opravené spárování*

- místy popraskané a opravené spárování
- betonové římsy čelních zídek a křídla jsou porostlé vegetací

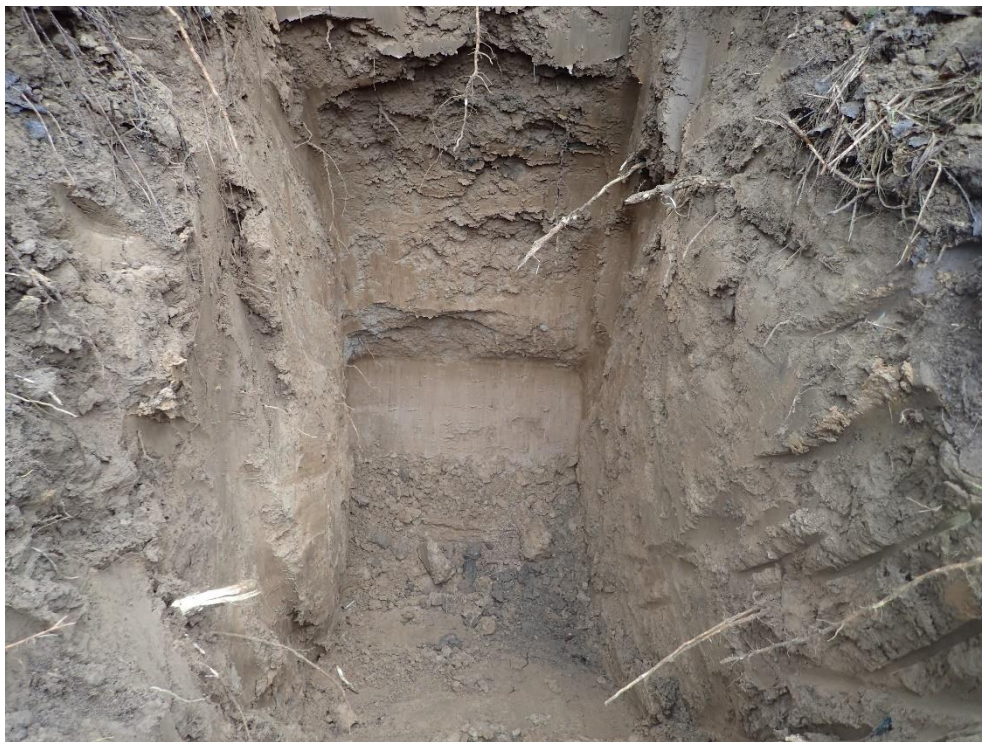
*Foto 5: Profil strojní kopané sondy*

- **Jíl se střední plasticitou** (F6 CI) tmavě žlutý až rezavě hnědý, tuhý, deluviofluviální. Ověřený do hloubky 3,0 m p.t.

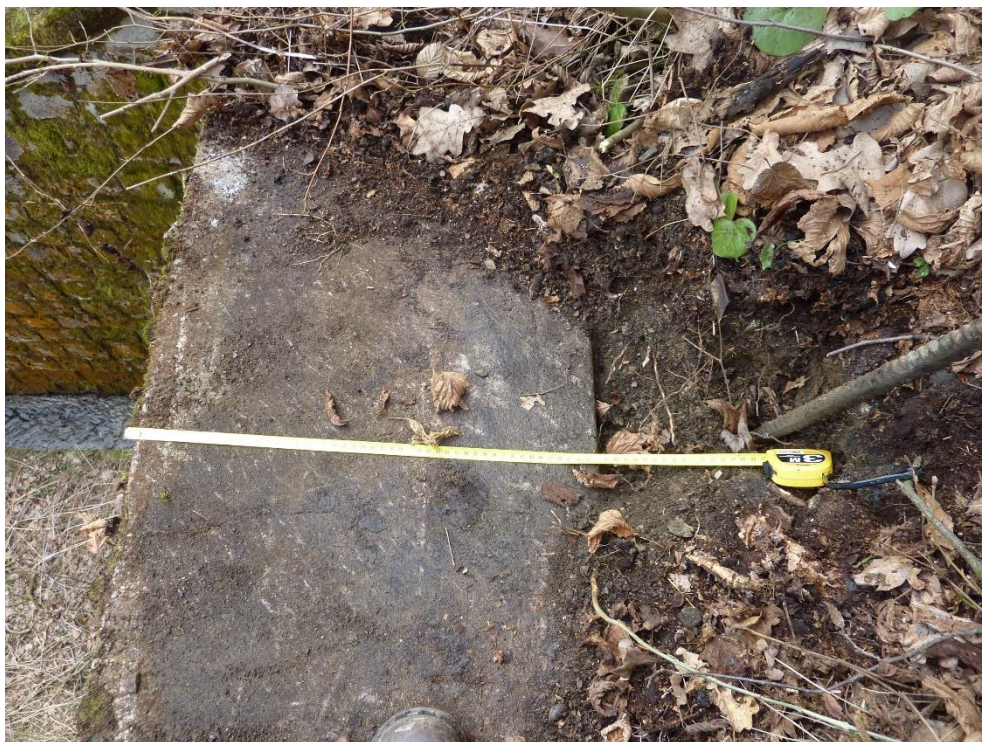
*Foto 6: Ruční kopaná sonda*

Kopaná ruční sonda pro ověření tloušťky čelní zídky a rubu klenby byla provedena 24.3.2018 na pravé straně mostu. Výška násypu byla zjišťována pomocí ručního zatlačování ocelové sondy Ø 20 mm k pevnému nadloží nad klenbou (zjišťováno ve dvou místech – vzdálenost 70 a 100 cm od líce římsy). Zjištěný materiál mezi římsou a železniční tratí pod povrchem terénu v okolí sondy byl jíl se štěrkem kolejového lože. Výška násypu nad klenbou po úroveň římsy je 40 cm. Šířka římsy je 50 cm.
