OBJEDNAVATEL:	SŽDC, s.o., Dlážďená 1003/7, 110 00 Praha 1 Stavební správa východ (organizační jednotka)		tel. : +420 972 625 804 E-mail: sudop@sudop-brno.cz	
PROFESNÍ SKUPINA:	33 ŽIVOTNÍ PROSTŘEDÍ	VEDOUČÍ PROF. SKUPINY Mgr. Gabriela Růžicková	ŘEDITEL Ing. Jiří Molák	
ODPOVĚDNÝ PROJ. ZAKÁZKY Ing. Jiří Pelc	ODPOVĚDNÝ PROJ. PS, SO dle příloh	NAVRHL, VYPRACOVAL dle příloh	KONTROLOVAL dle příloh	
KRAJ: Vysočina	POVĚŘENÝ OÚ: Velké Meziříčí, Velká Bíteš		STUPEŇ: DÚR	
Rekonstrukce traťového úseku Vlkov u Tišnova (mimo)-Křižanov (mimo)			ZAK. ČÍSLO 17030-01-0917	ARCH. ČÍSLO 2017230016
			MĚŘITKO	POČET FORMÁTŮ
			DATUM: 09/2017	
			ČÁST DOKUM. B.3	
Biologické hodnocení

Rekonstrukce traťového úseku Vlkov u Tišnova – Křižanov (mimo)

**(Hodnocení vlivů záměru dle § 67 zák. č. 114/1992 Sb., o ochraně
přírody a krajiny, v platném znění)**

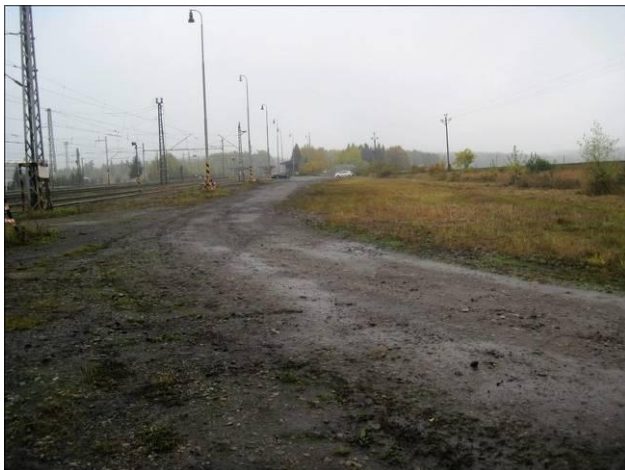
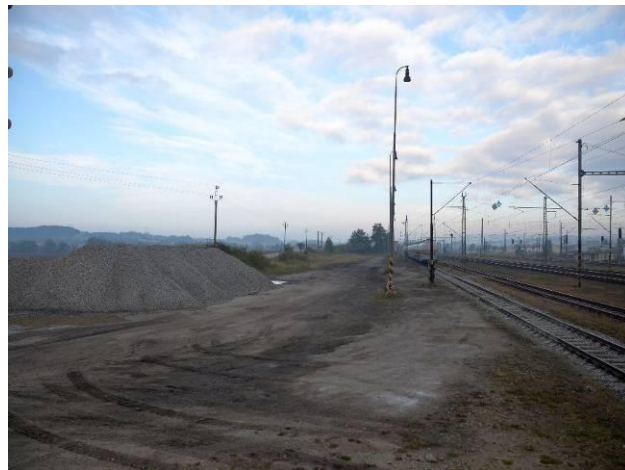
ZS č.	km	hodnocení
1	49,2	<p>Skladová plocha u nádraží Vlkov, částečně zpevněná, z jedné třetiny zarůstající náletovou vegetací. V zadní části zamokřená s výskytem mokřadních druhů (sítiny), s absencí výskytu i regionálně významných druhů. Botanicky nevýznamná, bez výskytu chráněných a ohrožených druhů rostlin.</p> <p>Po skončení prací urovnat, nerektivovat, ponechat přirozené sukcese.</p>

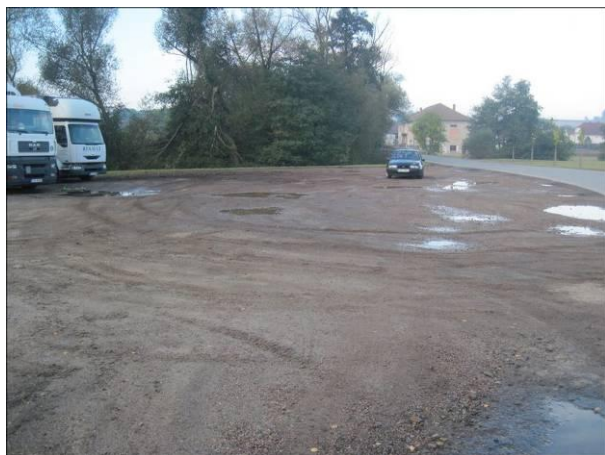
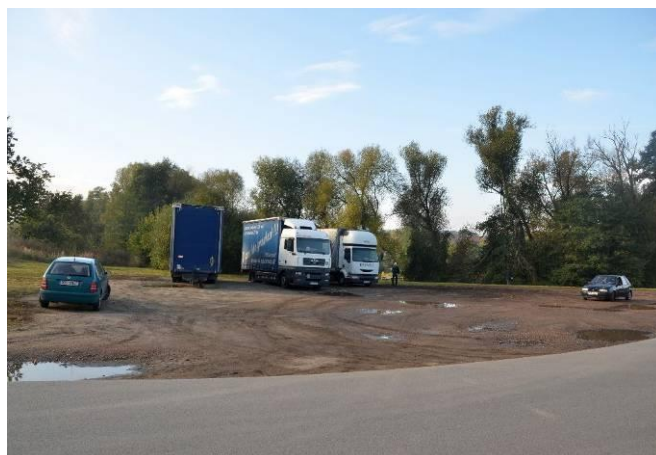
ZS č.	km	hodnocení
2	49,7	Nezpevněná plocha provizorního parkoviště zasahující až na břeh Vlkovského rybníka, zcela bez vegetace.
		Po dobu využití plochy jako zařízení staveniště zajisti podle platných vodohospodářských předpisů ochranu jakosti povrchových vod (vybudovat ochranou zemní hrázku bránící splachům z plochy do rybníka, kontrolovat technický stav mechanismů – úkapy ropných látek, na místě neskladovat ropné produkty a jiné závadné látky, zajistit pohotovostní zásobu sorbentů a pod.) Po skončení prací urovnat, nerekultivovat, ponechat přirozené sukcese.

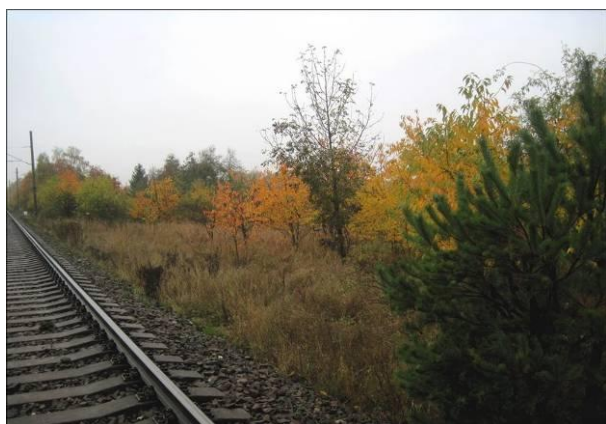
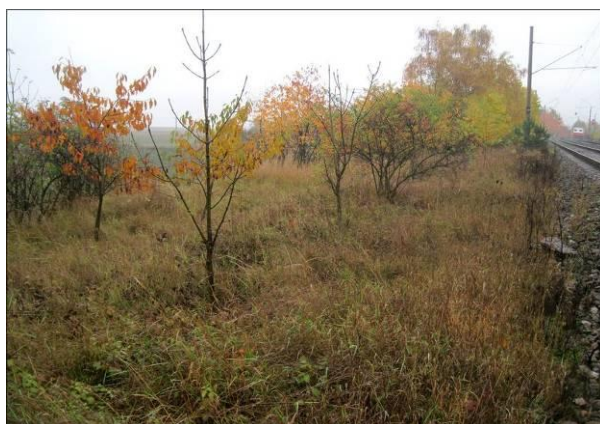
ZS č.	km	hodnocení
3	49,9	Rozšířená plocha železničního náspu s běžnou luční vegetací, částečně zarůstající nálety slivoní, jasanů a borovic. Bez výskytu chráněných a ohrožených druhů, botanicky nevýznamná. Kácení náletových dřevin by mělo proběhnout v mimohnízním období.
		Po skončení prací urovnat, nerektivovat, ponechat přirozené sukcesi.

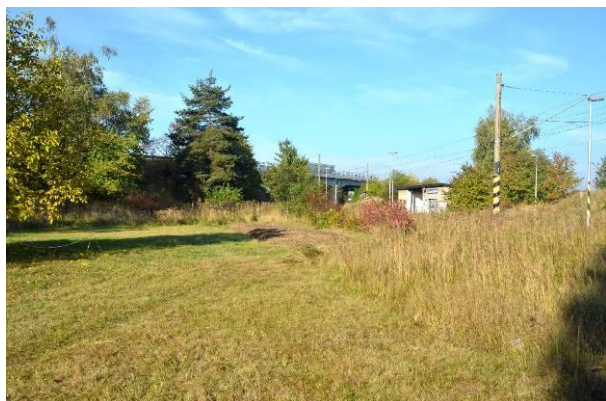
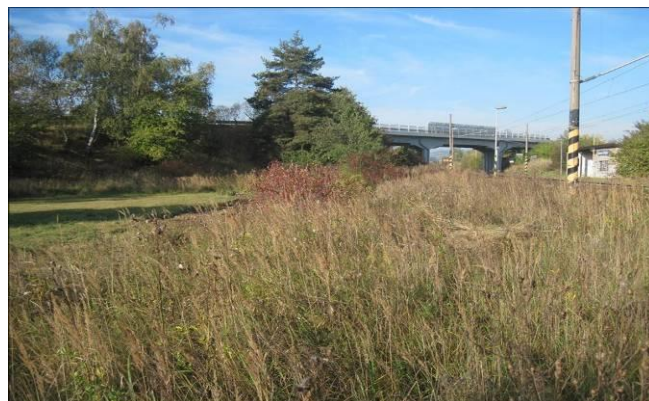
ZS č.	km	hodnocení
5	52,3	Rovinatá až mírně svažité plocha vedle kolejiště před zastávkou Osová Bítýška, přecházející do zemědělského pozemku. Částečně antropogenní plocha zarostlá běžnou luční vegetací s ruderalními prvky s minimálním počtem keřů, vhodná k účelu využití jako zařízení staveniště. Bez výskytu chráněných a ohrožených druhů, botanicky nevýznamná.
		Po skončení prací uvést do původního stavu (travnatá plocha).

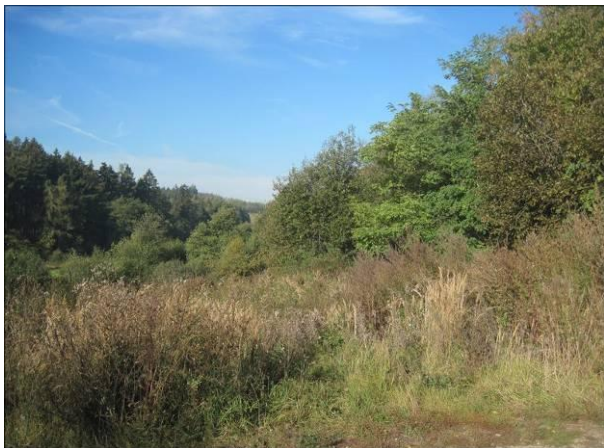
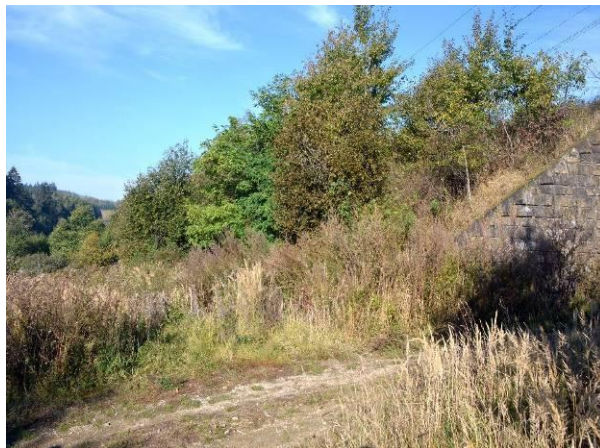
ZS č.	km	hodnocení
6	54,4	Nevyužitý pozemek zarostlý ruderní vegetací (nezpevněná plocha), přecházející do křovinatého svahu. Uvedené dřeviny (keře) na svahu a jeho úpatí. Bez botanického významu a bez výskytu chráněných a ohrožených druhů. Plocha vhodná k využití jako zařízení staveniště. Případné odstranění dřevin by mělo proběhnout v mimohnízdním období. Po skončení prací urovnat a ponechat přirozené sukcesí.

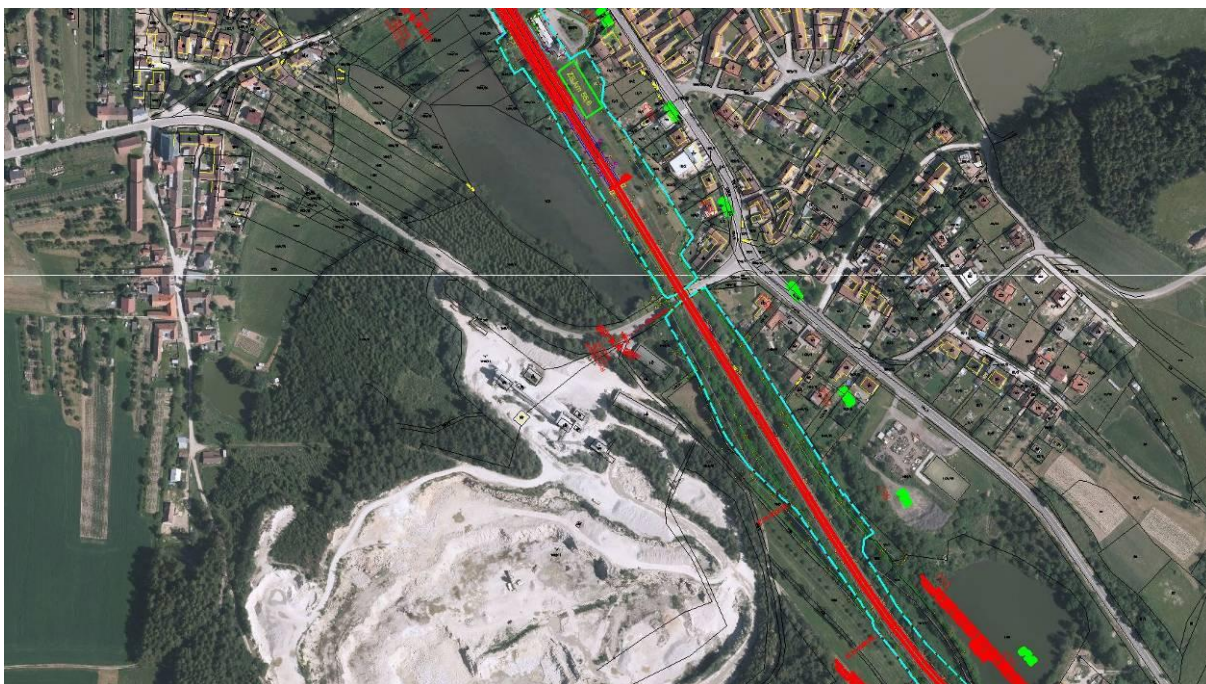
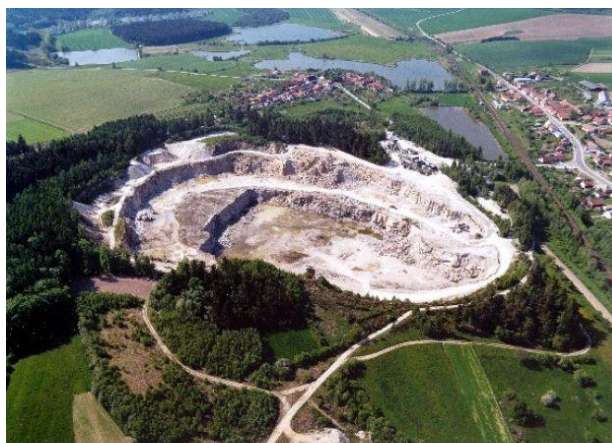
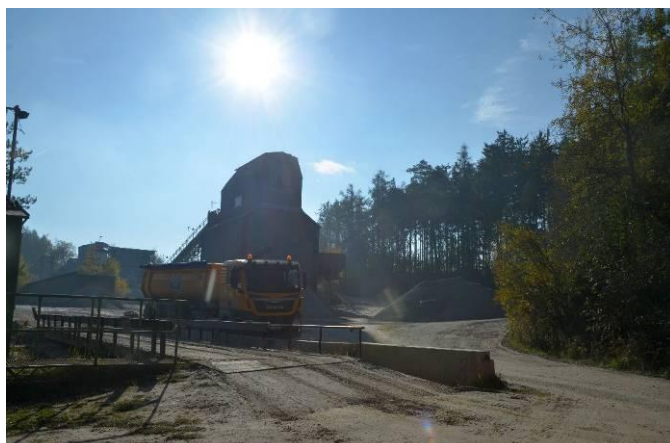
Možná plocha pro umístění recyklační linky ŠL km 54,1

Plocha těžebního areálu bez vegetace a bez střetů se zákonem chráněnými zájmy ochrany přírody.

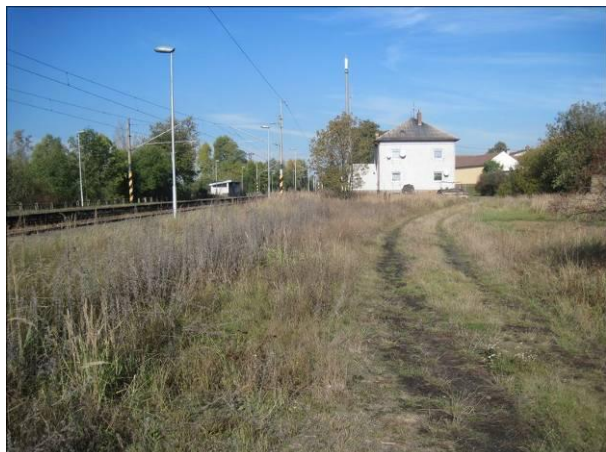
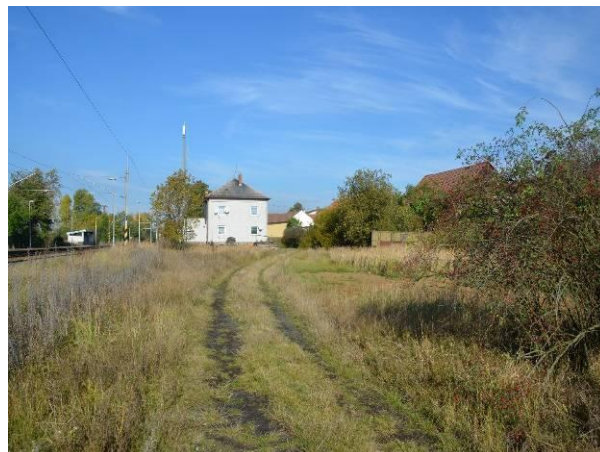
ZS č.	km	hodnocení
7	55,6	Nezpevněná plocha souběžná s kolejištěm, vedle zastávky Ořechov. Antropogenní plocha zarostlá běžnou ruderní vegetací bez dřevin, s jediným mladým náletovým jasanem. Vhodná k účelu využití jako zařízení staveniště. Bez výskytu chráněných a ohrožených druhů, botanicky nevýznamná.
		Po skončení prací uvést do původního stavu (travnatá plocha).

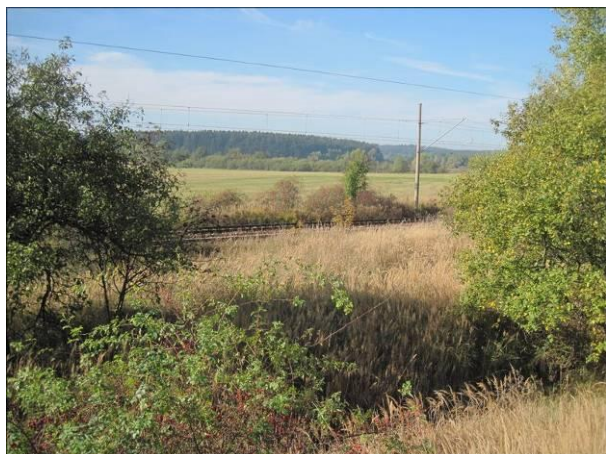
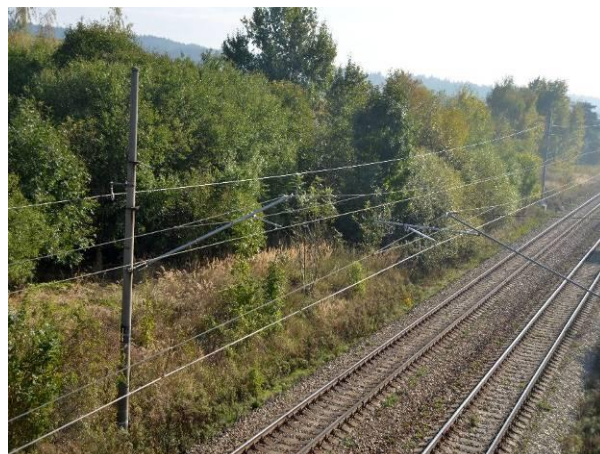
ZS č.	km	hodnocení
8	56,2	Plocha podél kolejíště z převážné většiny zarostlá hustým porostem třtiny křovištní se sporadickým výskytem několika dalších ruderních druhů. Částečně zarůstá náletovými stromy a křovinami, bez botanického významu. Plocha vhodná k využití jako zařízení staveniště. Kácení dřevin je nutno směřovat do mimohnízdního období.
		Po skončení prací urovnat a ponechat přirozené sukcesi.

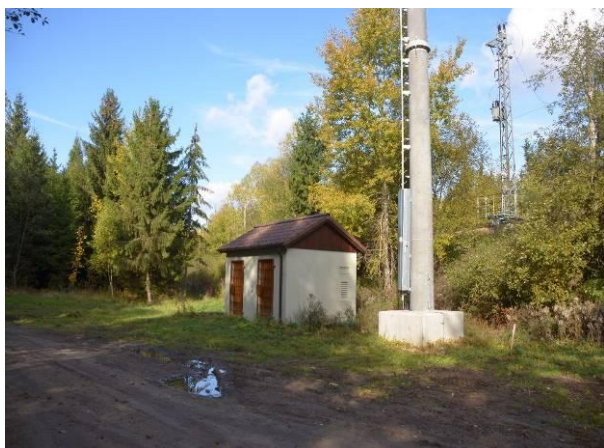
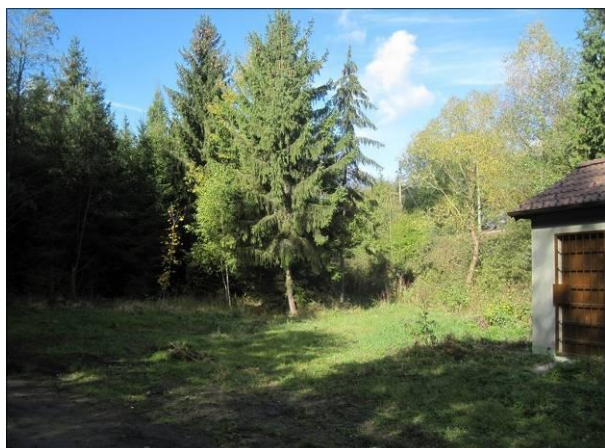
ZS č.	km	hodnocení
9	58,5	<p>Malá plocha mezi železničním náspem a lesní cestou na okraji lesa, určená k umístění staveništních buněk a jako parkoviště osobních vozů. Nízkobylinný porost je tvořen částečně ruderalními druhy, částečně druhy mokřadními na podmáčené zadní části a pronikají sem i lesní druhy. Poměrně pestré bylinné složení však nevykazuje žádný ohrožený ani chráněný rostlinný druh.</p> <p>V průběhu využití plochy zajistit ochranu blízkých mravenišť mravenců rodu <i>Formica</i>. Po skončení prací urovnat a ponechat přirozené sukcese.</p>

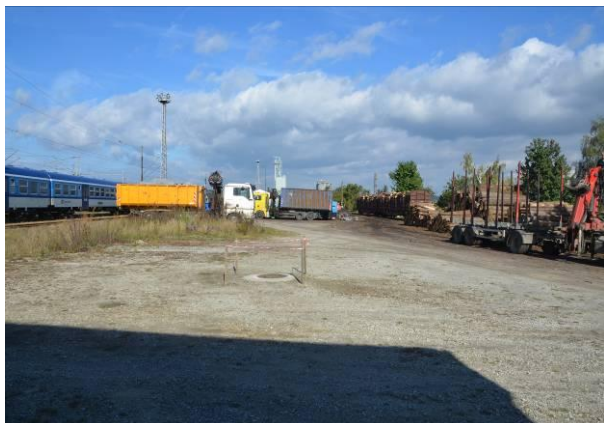
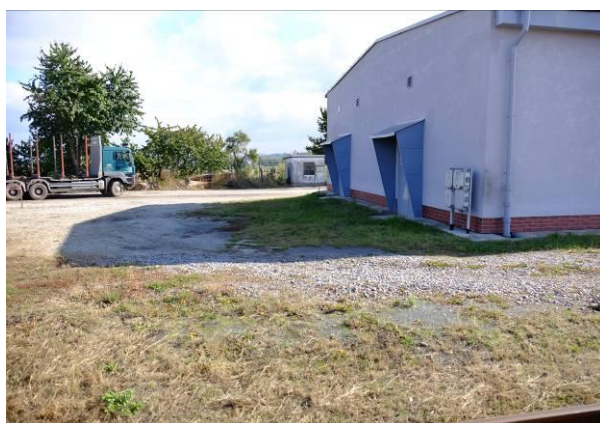
ZS č.	km	hodnocení
10		<p>Část plochy vedle nádražní budovy Křižanov je vydlážděna. Na nezpevněné části porost běžných bylin obsazujících spontánně tyto antropogenní plochy s poměrně nízkou diverzitou druhů. Bez výskytu druhů ohrožených i chráněných i bez významnějších rostlin regionálního významu. Plocha je vhodná k využití jako zařízení staveniště.</p> <p>Po skončení prací uvést do původního stavu.</p>
