**SO 02-19-30**

**Opěrná zeď od km 162,591 do km 162,726**

**GEOTECHNICKÝ A STAVEBNĚTECHNICKÝ PRŮZKUM**

Objednatel: SUDOP BRNO, spol. s.r.o.  
Kounicova 26, 611 36 Brno  
Zhotovitel: GeoTec-GS, a.s.  
Chmelová 2920/6, 106 00 Praha 10  
Název zakázky zhotovitele: Brno-Maloměřice - Adamov - Blansko, GTP  
Zakázkové číslo zhotovitele: 2018-365

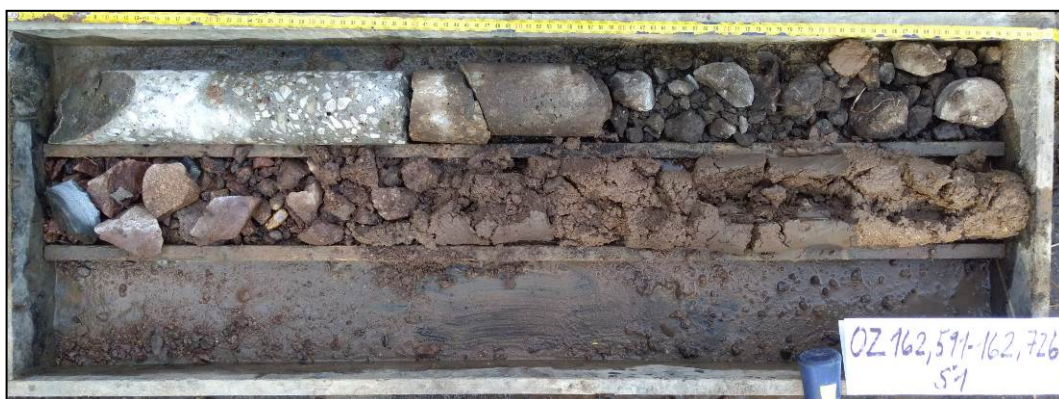
**Beton dříku opěrné zdi** – nehomogenní, pevný, kompaktní, s dostatečným množstvím pojiva, pórovitý (póry do 3 mm), šedé barvykamenivo: drcené do velikosti 2-3 cmvýnos: v podobě souvislých kusů jader délky 5-40 cm

**Beton základu opěrné zdi** – nehomogenní, nižší kvality, pórovitý, šedýkamenivo: těžené + drcené do velikosti 1 cmvýnos: souvislý kus jádra dl 15 cm

Poznámka : základová spára opěrné zdi zastižena v hloubce vrtu 0,60 m

Obr. č. 1 - diagnostický vrt Š1

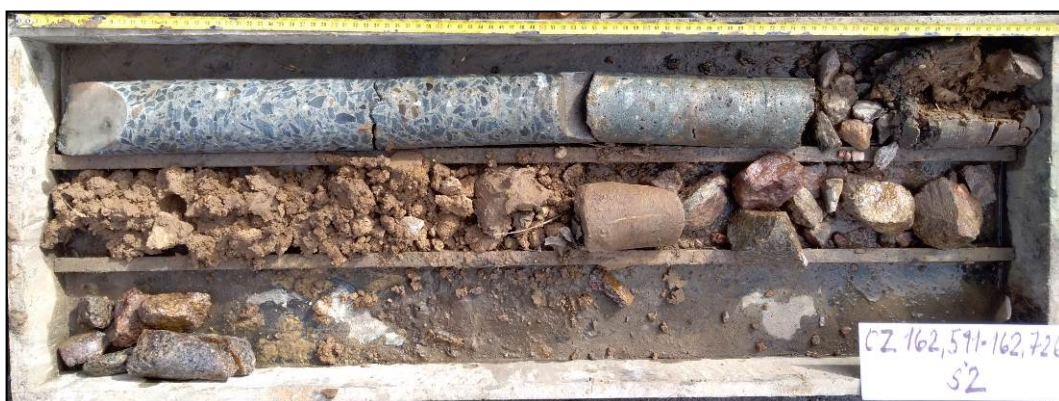
**Beton dříku opěrné zdi** – nehomogenní, pevný, kompaktní, s dostatečným množstvím pojiva, lehce pórovitý, v hloubce vrtu 0,55 změna typu betonu, šedomodré barvy

výztuž: v hloubce vrtu 0,16 m a 0,33 m, žebříková Ø 10 mm, zdravá, bez koroze

**Beton základu opěrné zdi** – nehomogenní, pevný, kompaktní, s dostatečným množstvím pojiva, lehce pórovitý, šedomodré barvy

Poznámka : základová spára opěrné zdi zastižena v hloubce vrtu 0,80 m

Obr. č. 2 - diagnostický vrt Š2

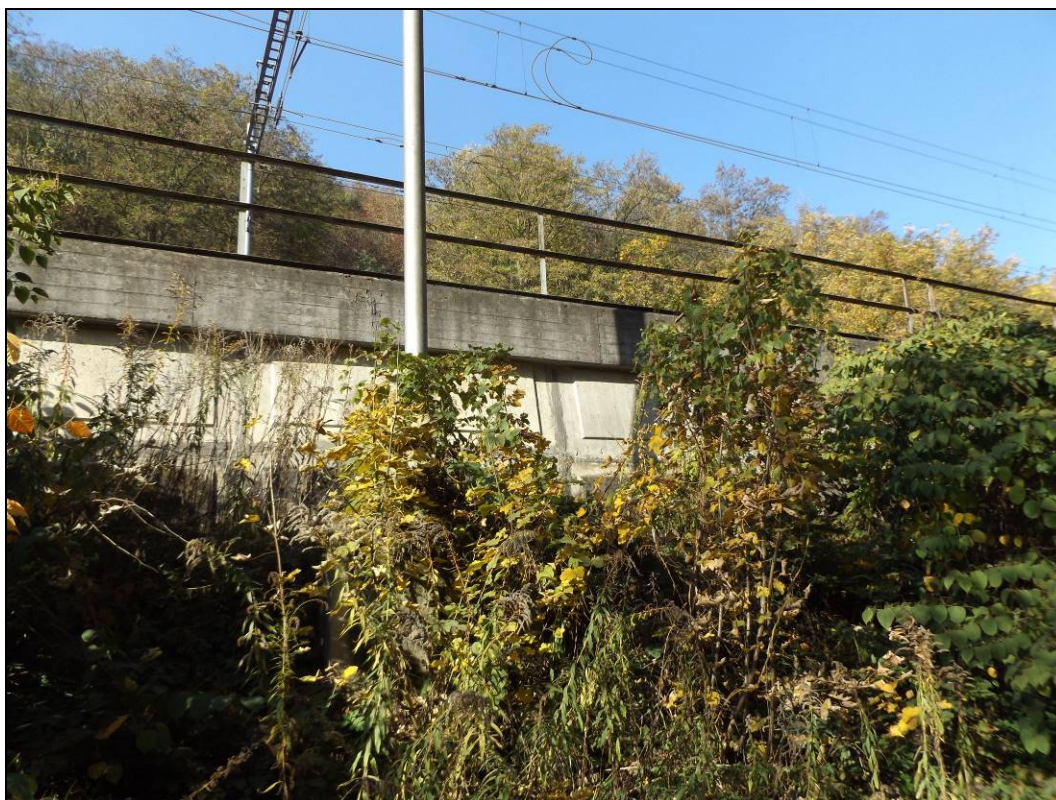
- V blízkosti ložných a styčných spár jednotlivých dílců jsou na cca 60 % okraje betonových dílců opadané do hloubky až 5 cm. Na cca 30% zdi jsou spáry zacementovány. Ve spárování mezi jednotlivými dílci se často vyskytují vlasové trhliny do velikosti 1-2 mm.
- Koruna zdi je tvořena římsou z monolitického vyztuženého betonu na spodní straně s drážkou proti stékající vodě. Beton v límci římsy je pevný a bez poruch.
- Zeď je v celé její délce obrostlá poměrně vzrostlou náletovou vegetací, která způsobuje zavlhnutí její spodní části.
- Na koruně zdi je instalováno ocelové zábradlí, které je opatřeno antikoročním nátěrem, který na cca 60% plochy opadává, v místech opadů je povrch zábradlí zasažen povrchovou korozí.
- Opěrná zeď v celém jejím rozsahu, nevykazuje známky závažných poruch a nestabilit.

**Obr. č. 4** - pohled na opěrnou zeď

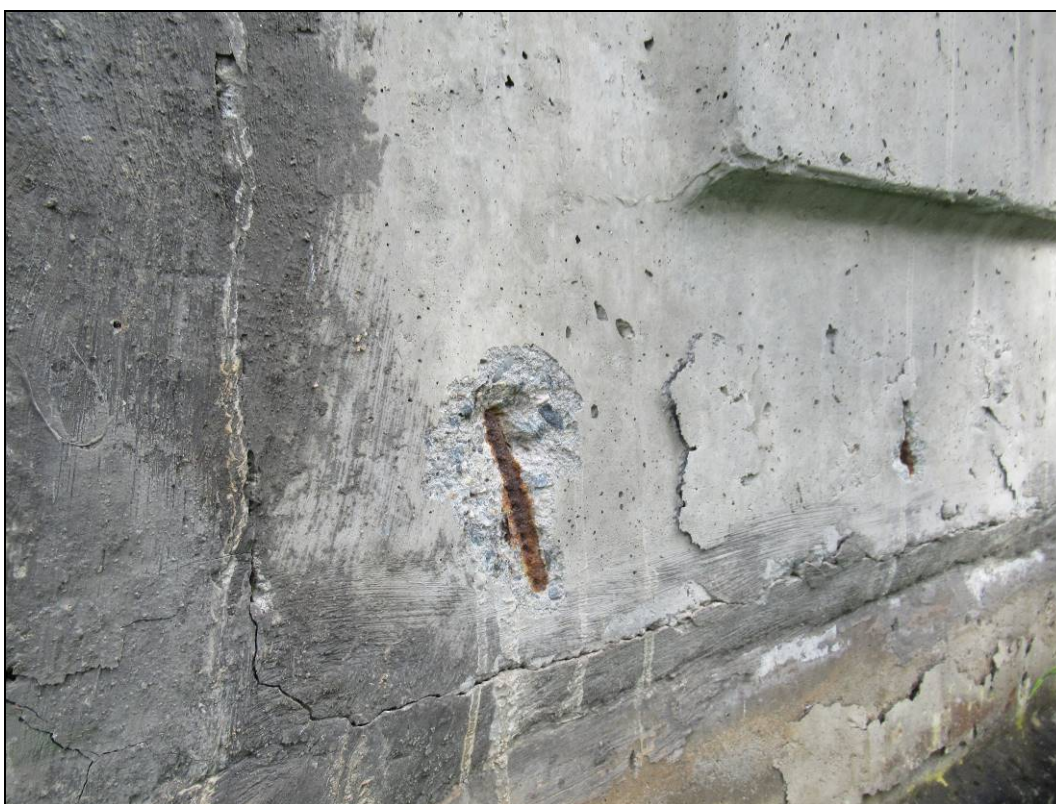
- Konstrukce dířku opěrné zdi je tvořena prefabrikovanými železobetonovými dílci. Zárubní zeď dosahuje, vzhledem k její patě, výšky cca 1,95 - 2,50 m. Převážná část dílců má rozměry cca 3,20 × 0,85 m.
- Beton prefabrikovaných dílců je v líci zachovalý, hladký, bez významných poruch. Pouze na cca 5 % plochy se vyskytují drobné opady betonu do hloubky cca 3 cm, v místech opadů je odhalena ocelová výztuž, která je celoplošně zasažena povrchovou, lokálně až hloubkovou korozí.

**Obr. č. 5** - opady betonu v líci prefabrikovaných dílců, v místech opadů odhalena výztuž, která je napadena hloubkovou korozí

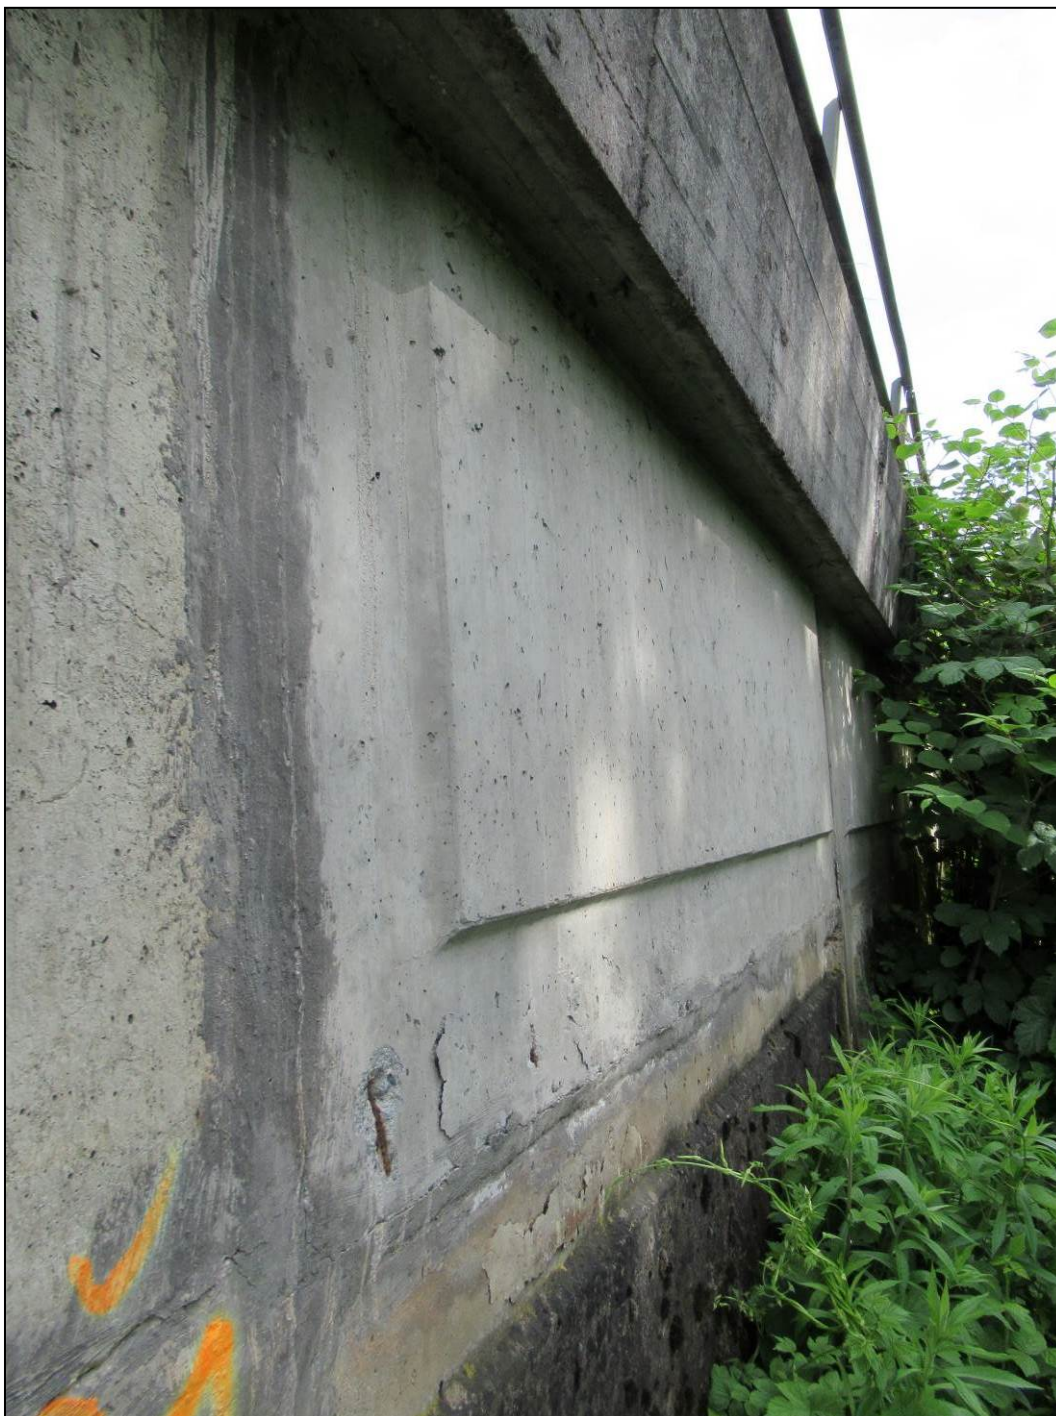
**Obr. č. 6** – pohled na opěrnou zeď zleva

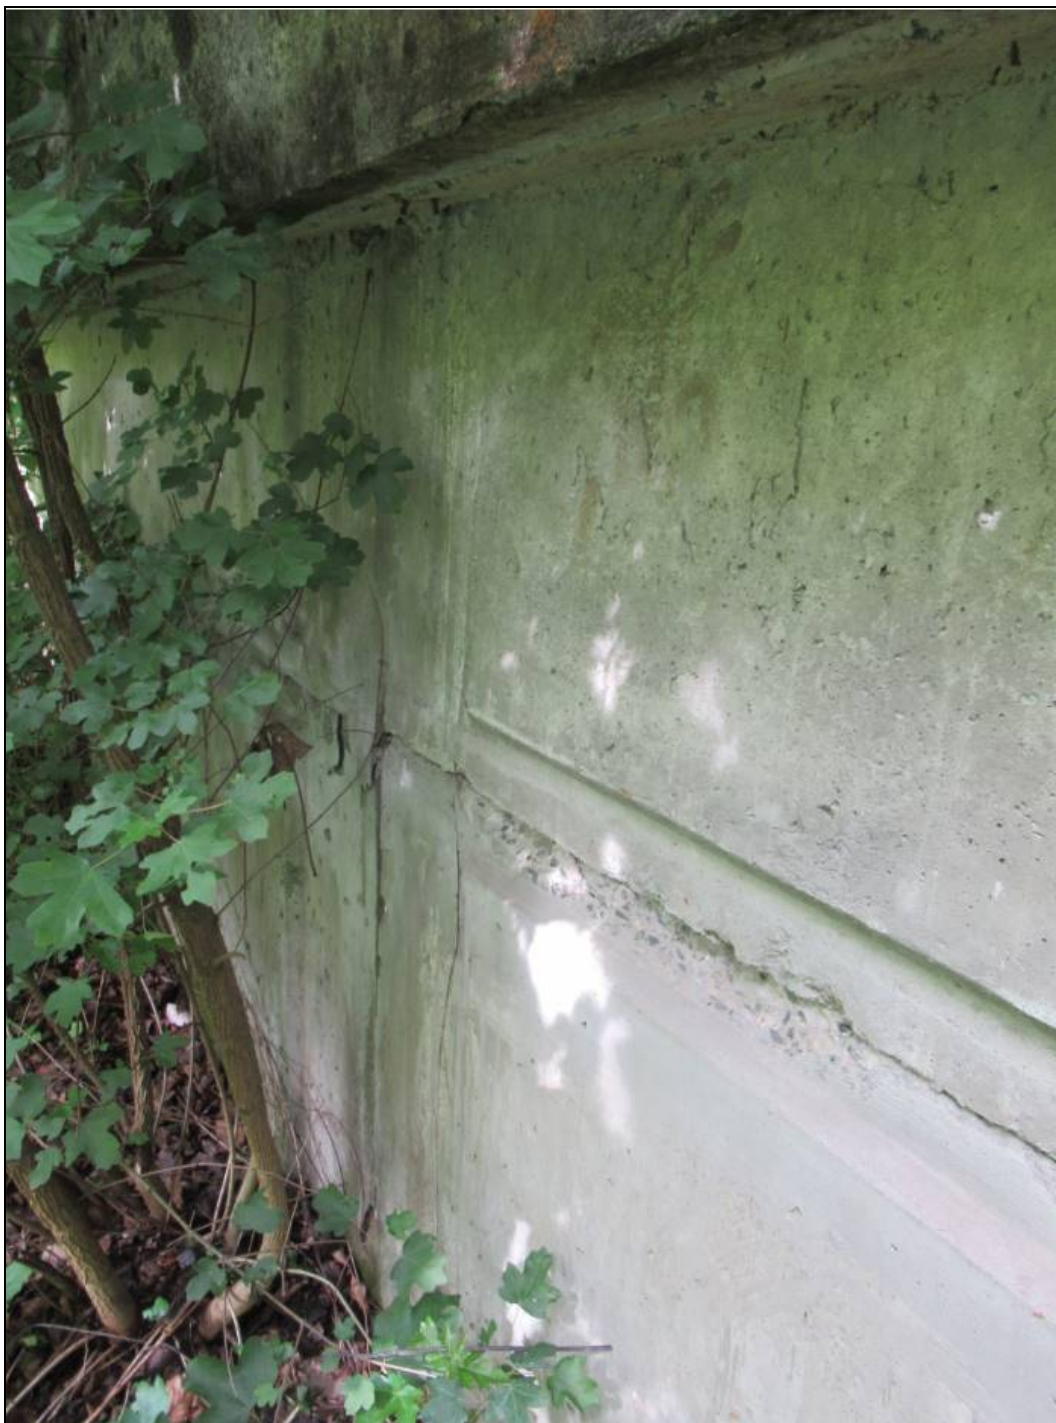
**Obr. č. 7** – pohled na opěrnou zeď zprava  
(drolení betonu na styku dílců)
