SO 04-19-38
Zárubní zeď od km 170,348 do km 170,426

GEOTECHNICKÝ A STAVEBNĚTECHNICKÝ PRŮZKUM

Objednatel: SUDOP BRNO, spol. s.r.o.
Kounicova 26, 611 36 Brno
Zhotovitel: GeoTec-GS, a.s.
Chmelová 2920/6, 106 00 Praha 10
Název zakázky zhotovitele: Brno-Maloměřice - Adamov - Blansko, GTP
Zakázkové číslo zhotovitele: 2018-365

Geotechnický a stavebnětechnický pasport

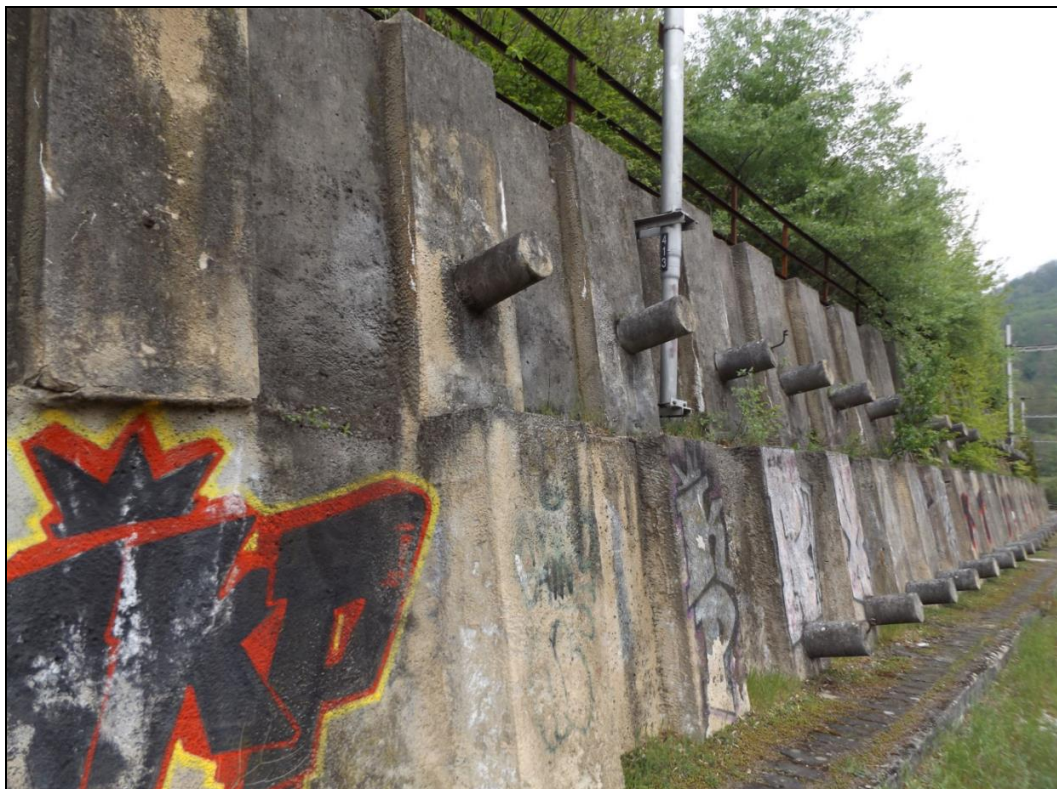
Obr. č. 3 – pohled na ZZ zleva

- konstrukce opěrné zdi je tvořena monolitickým betonem ve dvou výškových úrovních, zeď je žebrová, kotvená trvalými kotvami.
- ZZ je celoplošně krytá vrstvou stříkaného betonu, ve kterém se lokálně vyskytují vlasové trhliny, zbývající plocha zdi je bez poruch.
- hlavy kotev jsou opatřeny protikorozní ochranou, a to v podobě rour z kameniny, které jsou vyplněny prostým betonem.
- ve spáře rozdělující podélně zeď na dvě výškové úrovně se vyskytuje náletová vegetace.
- v koruně zdi je ocelové zábradlí, jehož většina plochy je pokryta povrchovou korozí, plní však svou funkci.
- zárubní zeď v celém jejím rozsahu, nevykazuje známky závažných poruch a nestabilit.
- vnitřní beton zdi je nehomogenní, pevný, pórovitý, s dostatečným množstvím pojiva
