ADAMOV – BLANSKO, BC

**SO 26-19-09**  
**Most v km 174,819**

**GEOTECHNICKÝ A STAVEBNĚTECHNICKÝ PRŮZKUM**

### **Geotechnický a stavebnětechnický pasport**

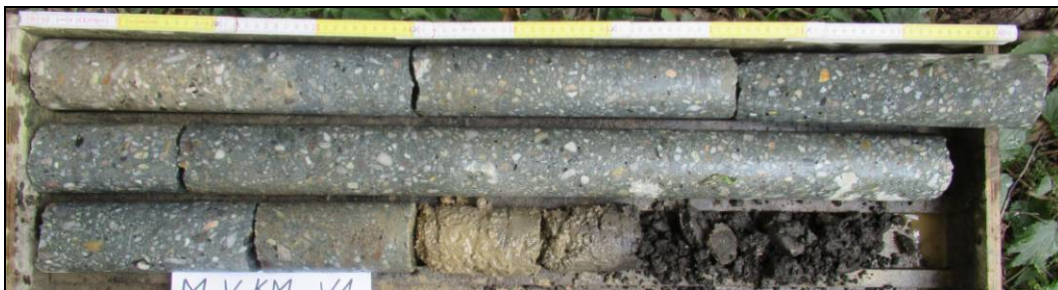
**Obr. č. 1** - diagnostický vrt V1 do opěry Adamov

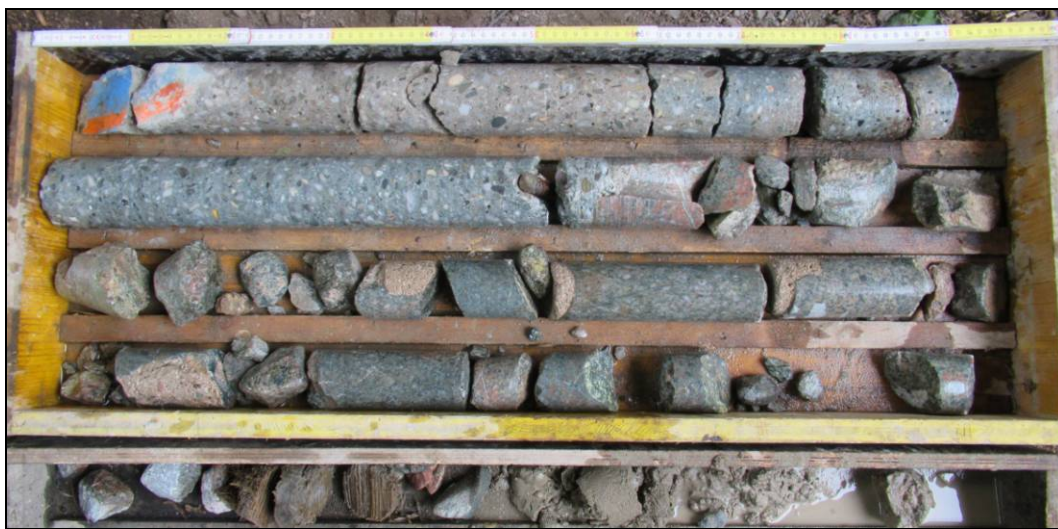
**Obr. č. 2** - diagnostický vrt Š1 do opěry Adamov

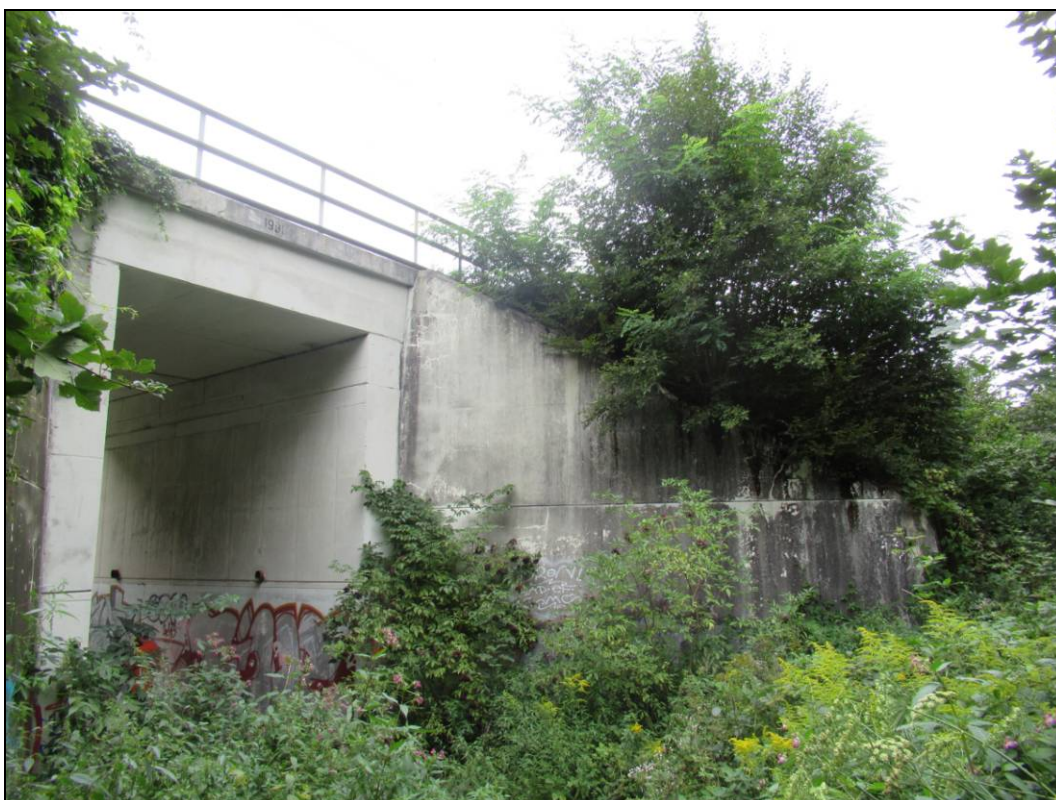
- křídla objektu na obou stranách jsou svahová šikmá, z prostého betonu, který je na povrchu lehce degradovaný a ojediněle s vlasovými trhlinami.
- římsy jsou betonové, v líci pevné a bez poruch.

**Obr. č. 6** - pohled na most zleva na opěru Blansko a šikmé křídlo

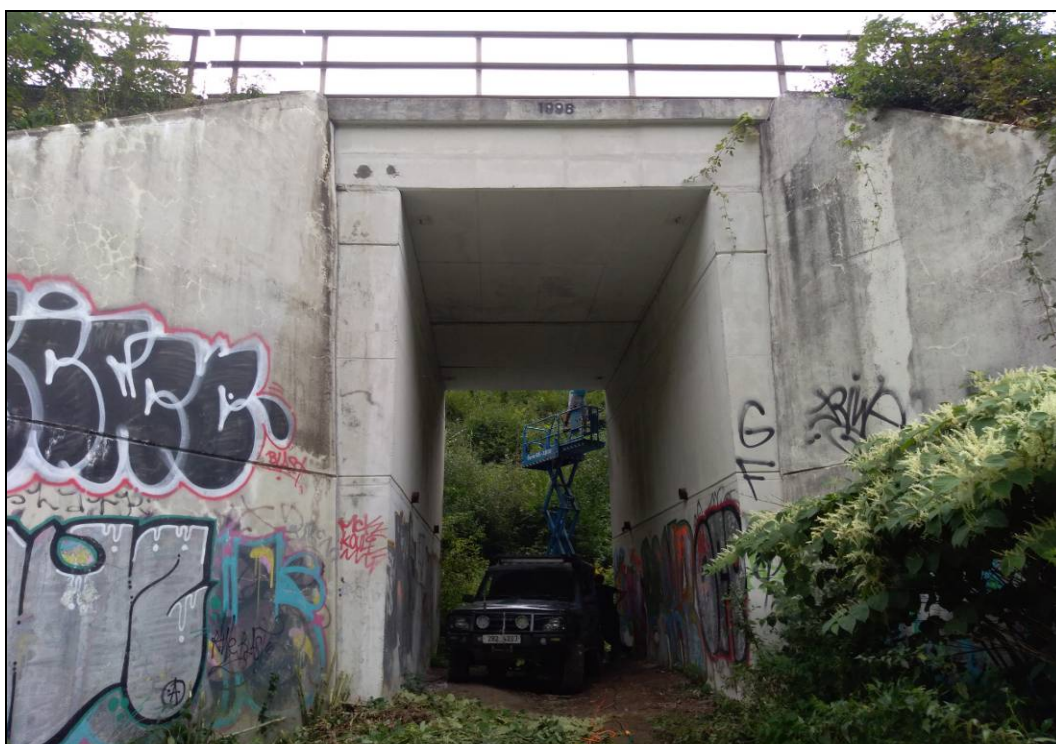
**Obr. č. 7** - pohled na levé čelo mostu

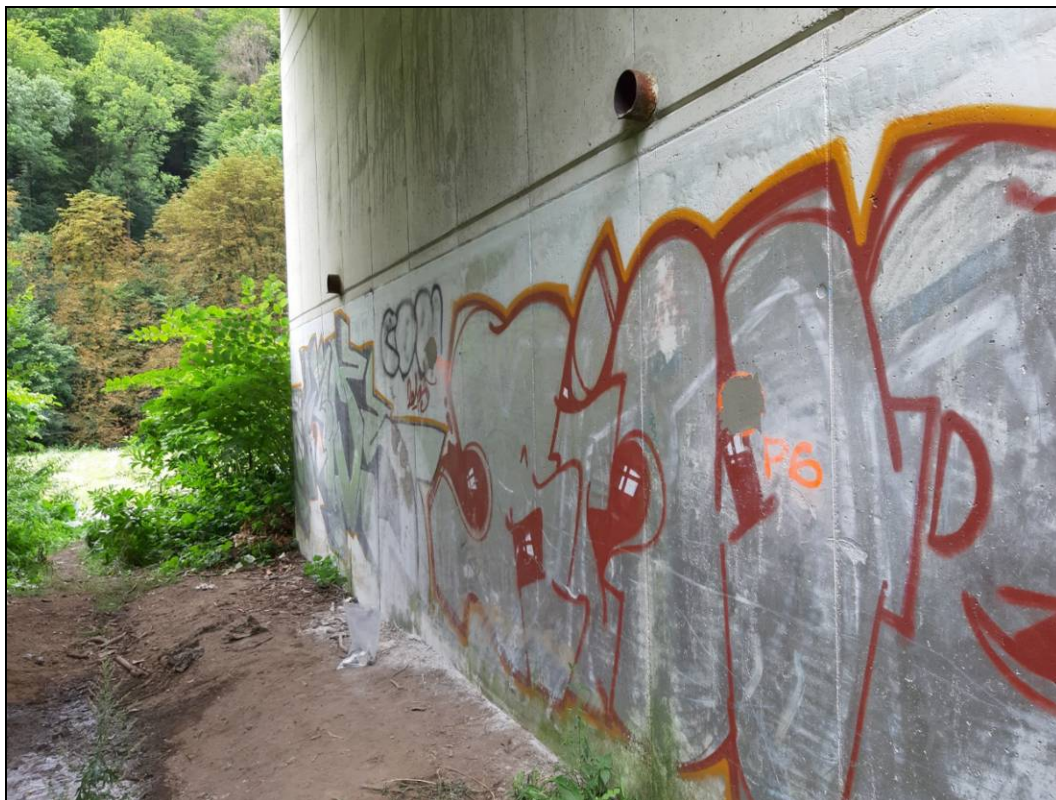
- zhruba v úrovni 7,3 m pod spodním lícem NK, tj. cca 1,2 m pod terénem pod objektem, je na opěře Adamov vodorovné rozhraní mezi původním tělesem základu opěry z kamenného zdiva a současné horní části z betonu

**Obr. č. 8** - pohled na spodní část opěry Adamov pokrytou grafity

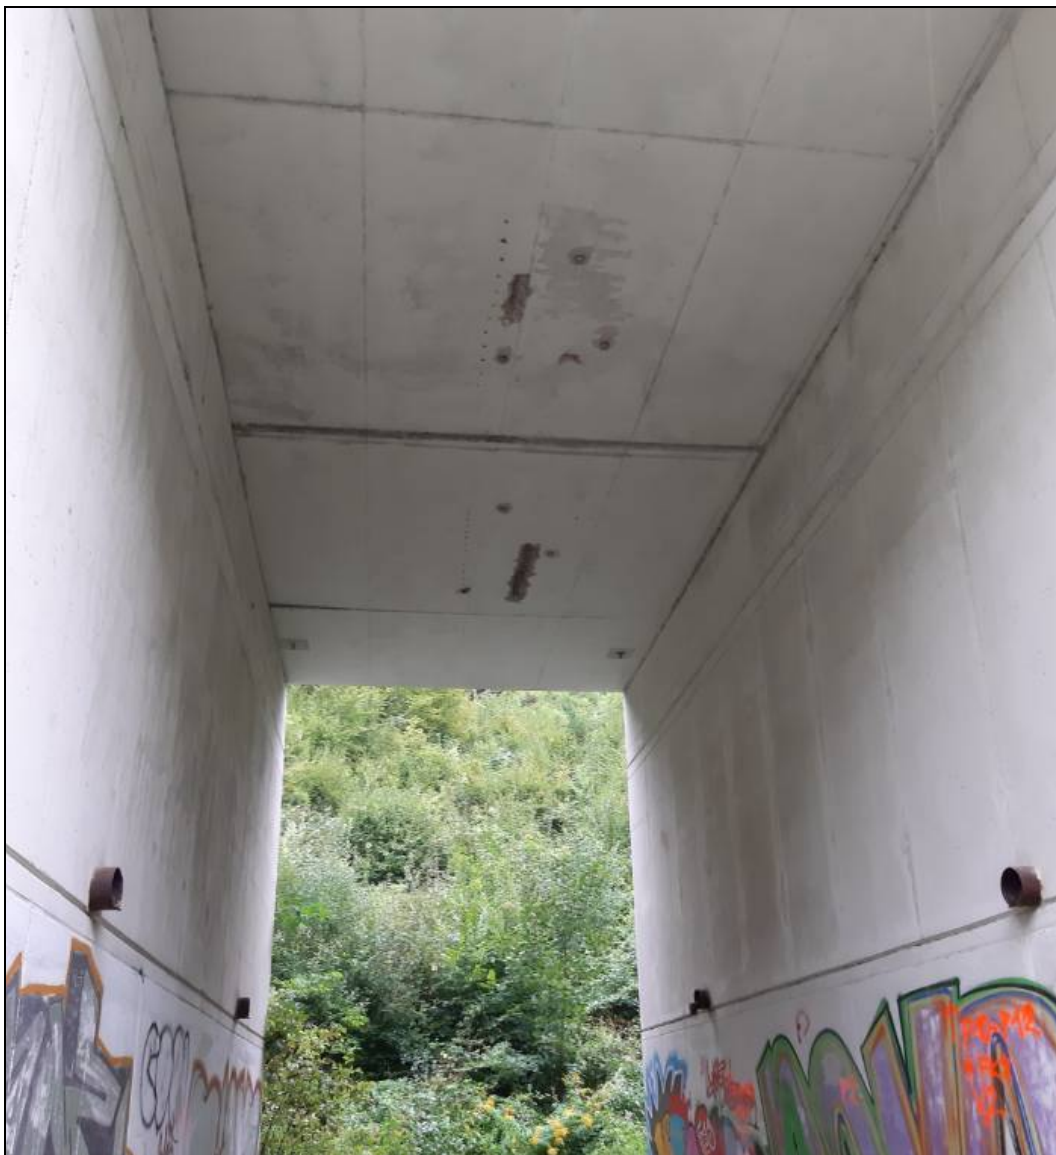
- je tvořena železobetonovou deskou rozdělenou podélně dilatační spárou na levou a pravou část.
- beton NK je ve spodním líci a na čelech NK je pevný, hladký a bez poruch. Dle informací z diagnostických vrtů je beton téměř homogenní, pevný, kompaktní, slabě pórovitý, s dostatečným množstvím pojiva.
- dilatační spára a stejně tak spára mezi NK a SS je vyplněna a bez průsaků.

**Obr. č. 9** - pohled na spodní líc nosné konstrukce (viditelná dilatační spára, rozdělující NK objektu podélně na levou a pravou část)

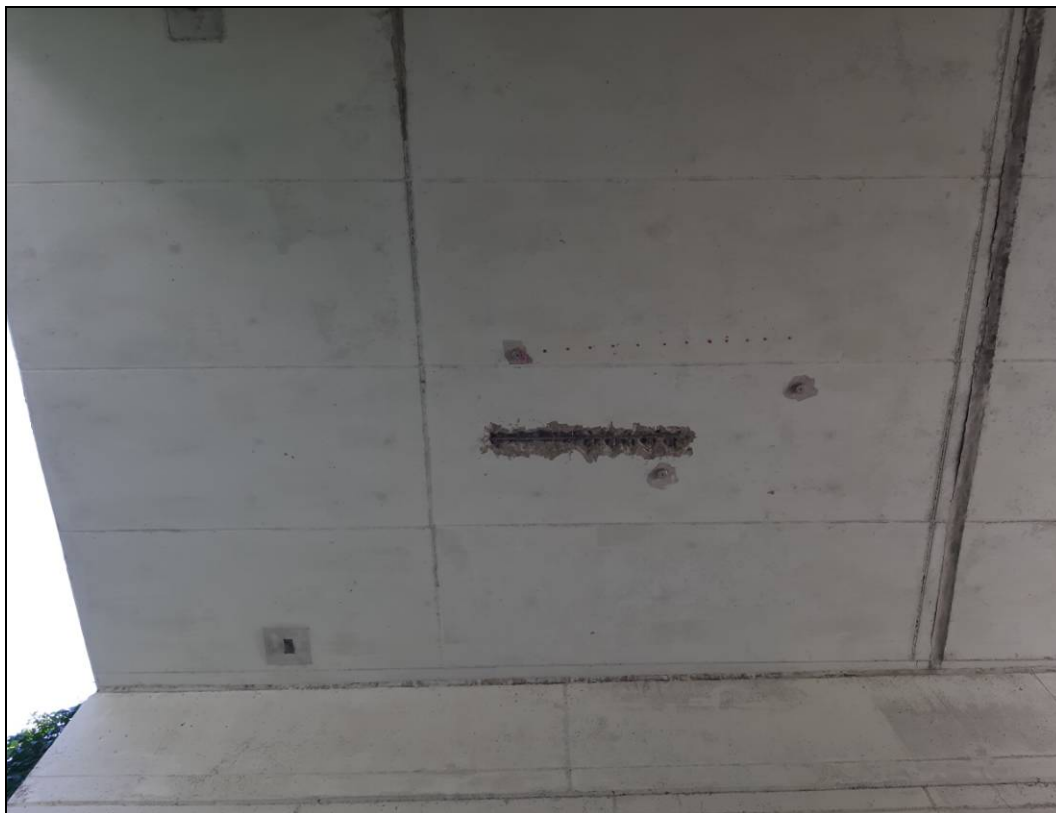
**Obr. č. 10** - pohled na spodní líc pravé části nosné konstrukce - spára mezi SS a NK je suchá, rovněž DS mezi levou a pravou částí NK (viditelná sonda do konstrukce)

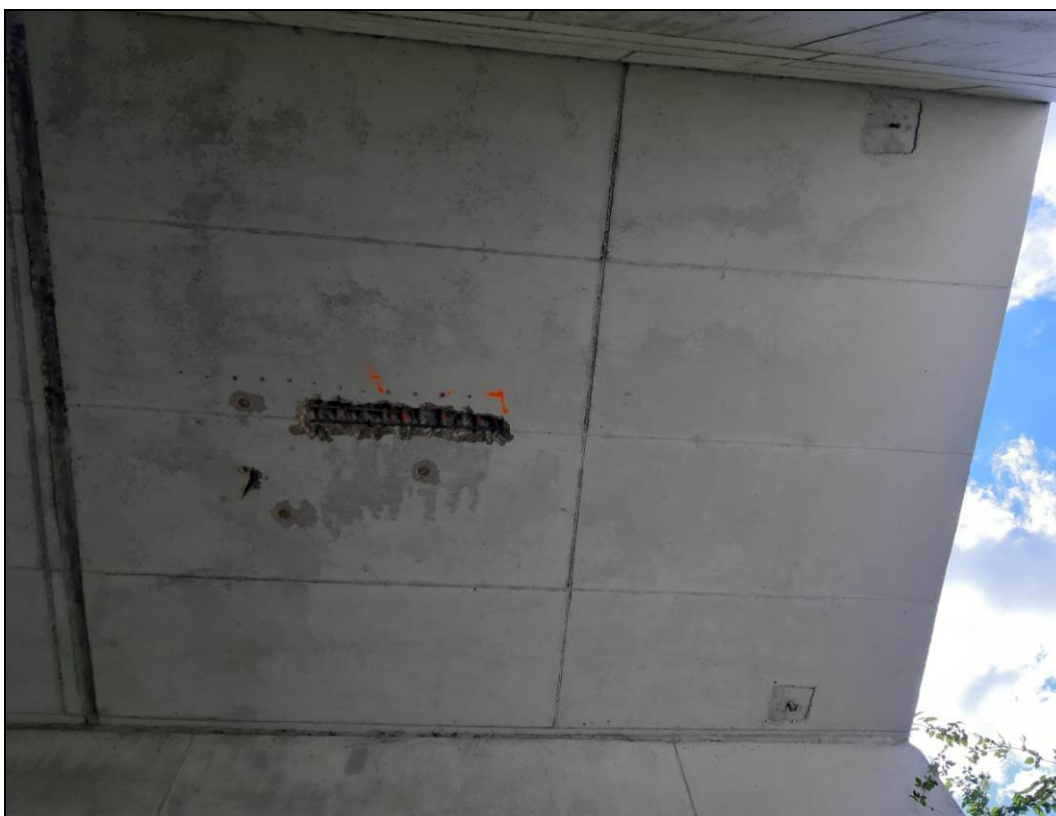
**Obr. č. 11** - pohled na spodní líc levé části nosné konstrukce - spára mezi SS a NK je suchá, rovněž DS mezi levou a pravou částí NK (viditelná sonda do konstrukce)

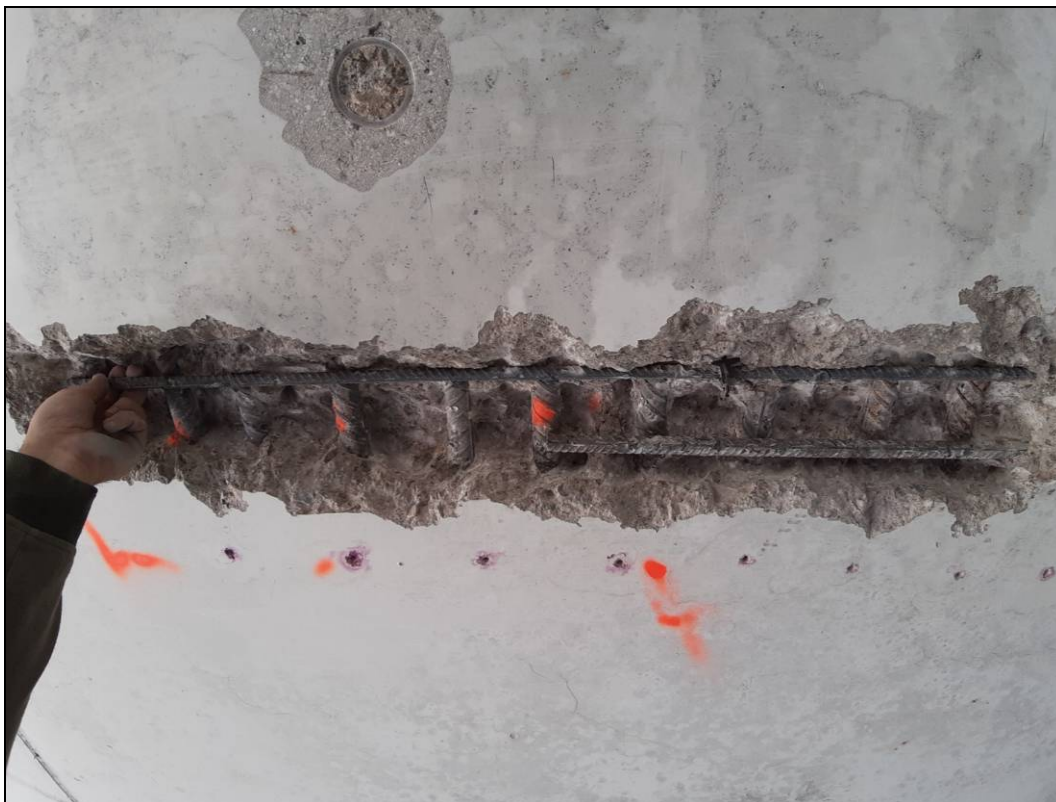
- sonda SNK1 byla provedena do spodního líce **NK**, přibližně pod kolejí č. 1
- hlavní tahová výztuž při spodním líci NK je ve směru hlavního napětí tvořena válcovanou kruhovou žebírkovou výztuží průměru 28 mm s průměrnou osovou roztečí ca 100 mm, tj. 10 ks profilů na 1 bm šířky desky
- hlavní tahová výztuž je většinou bez povrchové koroze (80% plochy obnažené výztuže) a ojediněle s lehkou povrchovou korozí (20%), tj. bez tvorby korozních splodin. Tato výztuž je bez korozních úbytků.

- rozdělovací výztuž kolmá na hlavní tahovou výztuž je tvořena válcovanou kruhovou žebírkovou výztuží průměru 12 mm a 15mm.
- rozdělovací výztuž je také většinou bez koroze (90% plochy obnažené výztuže) a místy je s lehkou povrchovou korozí (10%). Tato výztuž je bez korozních úbytků

**Obr. č. 12** – sonda do levé části nosné konstrukce pro ověření výztuže

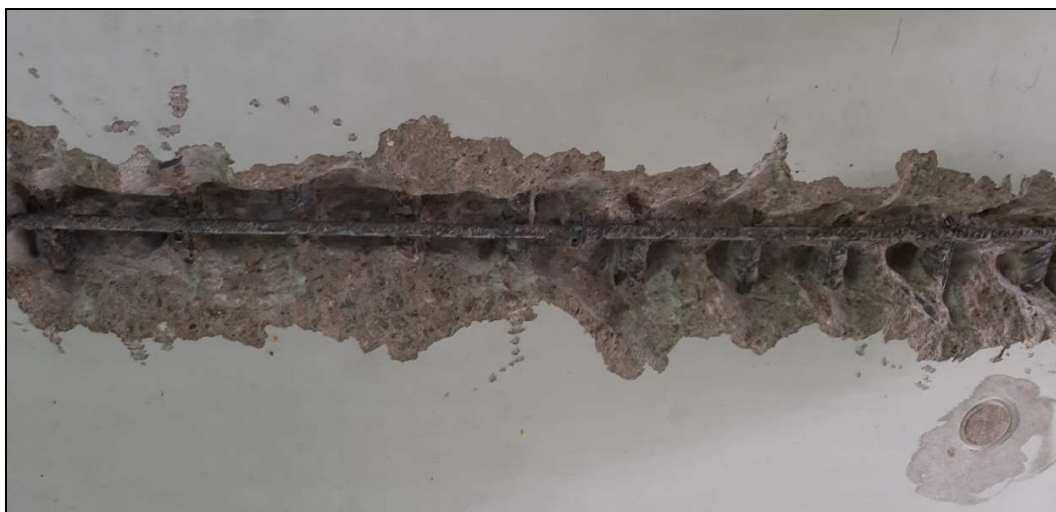
- sonda SNK2 byla provedena do spodního líce desky nosné konstrukce, přibližně pod koleji č. 2
- hlavní tahová výztuž při spodním líci NK je ve směru hlavního napětí tvořena válcovanou kruhovou žebírkovou výztuží průměru 27 mm s průměrnou osovou roztečí 105,5 mm, tj. 9,5 ks profilů na 1 bm šířky desky
- hlavní tahová výztuž je většinou bez povrchové koroze (80% plochy obnažené výztuže) a ojediněle s lehkou povrchovou korozí (20%). Tato výztuž je bez korozních úbytků.
- rozdělovací výztuž kolmá na hlavní tahovou výztuž je tvořena válcovanou kruhovou žebírkovanou výztuží průměru 12 mm
- rozdělovací výztuž je také většinou bez koroze (80% plochy obnažené výztuže) a místy je s lehkou povrchovou korozí (20%). Tato výztuž je bez korozních úbytků.

**Obr. č. 13** – sonda do pravé části nosné konstrukce pro ověření výztuže
