ADAMOV – BLANSKO, BC

SO 26-19-16 Most v km 177,699

GEOTECHNICKÝ A STAVEBNĚTECHNICKÝ PRŮZKUM

Geotechnický a stavebnětechnický pasport

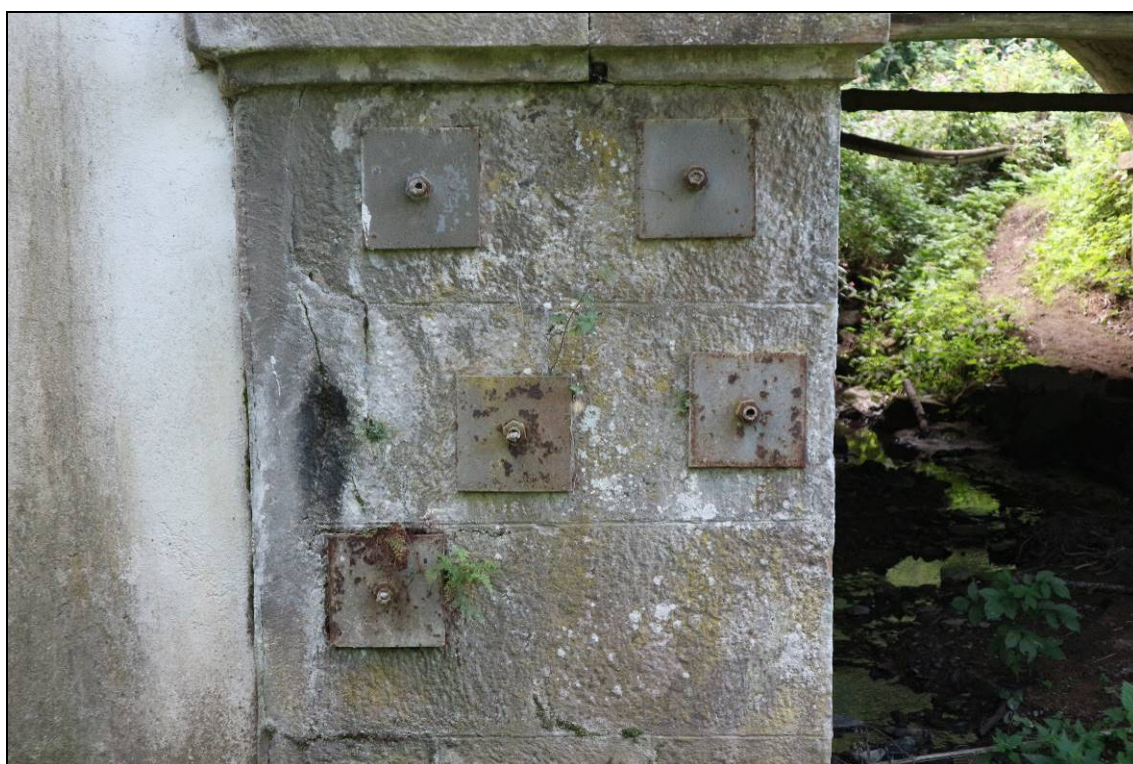
Obr. č. 5 - pohled na čelo opěry Adamov, zprava
- detail zhlaví ocelových táhel

- nárožní armatury jsou pevné, kompaktní a bez významných poruch.
- pravá strana obou opěr je sepnuta ocelovými táhly (v každé opěře 5 ks), zhlaví táhel je opatřeno ochranným nátěrem, který je za hranicí životnosti a na 30-40 % povrchu opadáva, v místech opadů je patrná povrchová koroze. Zhlaví táhel je vizuálně patrné pouze z pravé strany objektu, vlevo jsou opěry v čele překryty navážkami.

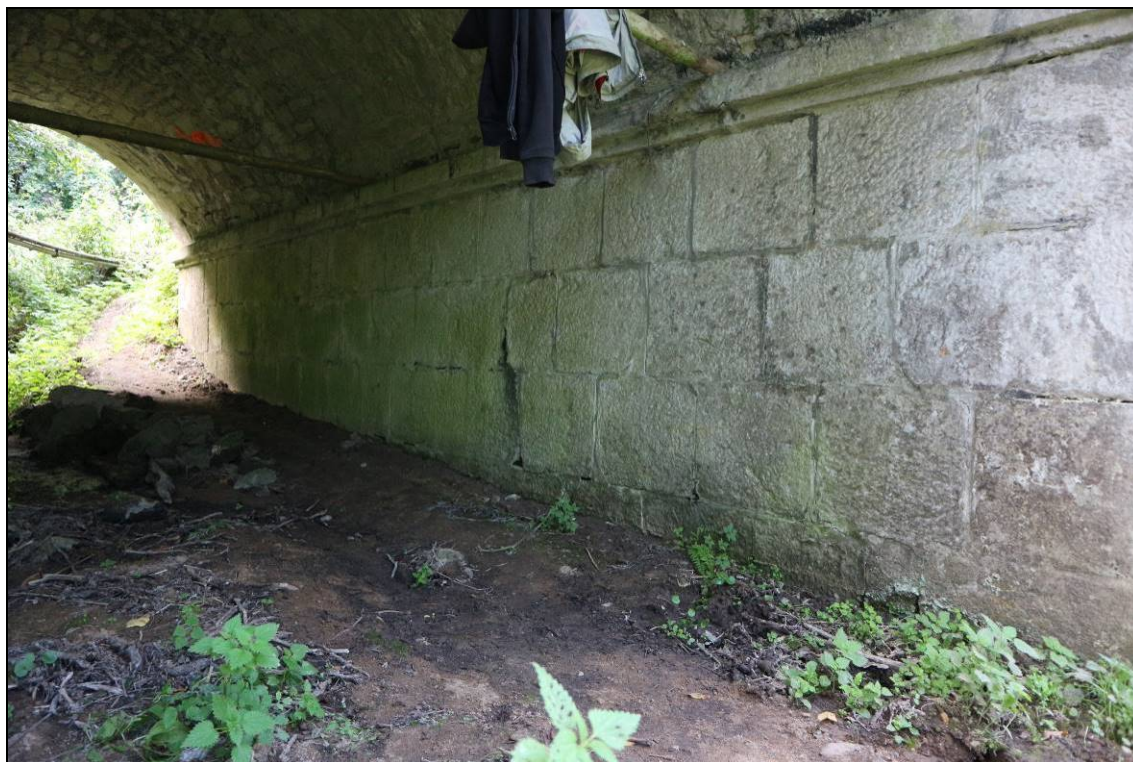
Obr. č. 7 - pohled na opěru Adamov

- SS je z kamenného řádkového zdiva, které je pojeno maltou. Kameny jsou v líci přesně opracované kvádry, které jsou pevné, zachovalé a bez významných poruch.

- kameny jsou vyzděny na tzv. tenké spáry, spárování je v líci pevné a zachovalé, v místech, kde se opěra stýká s okolním terénem, popř. vodním tokem, je spárování částečně popraskané a lokálně vypadané ze zdiva.

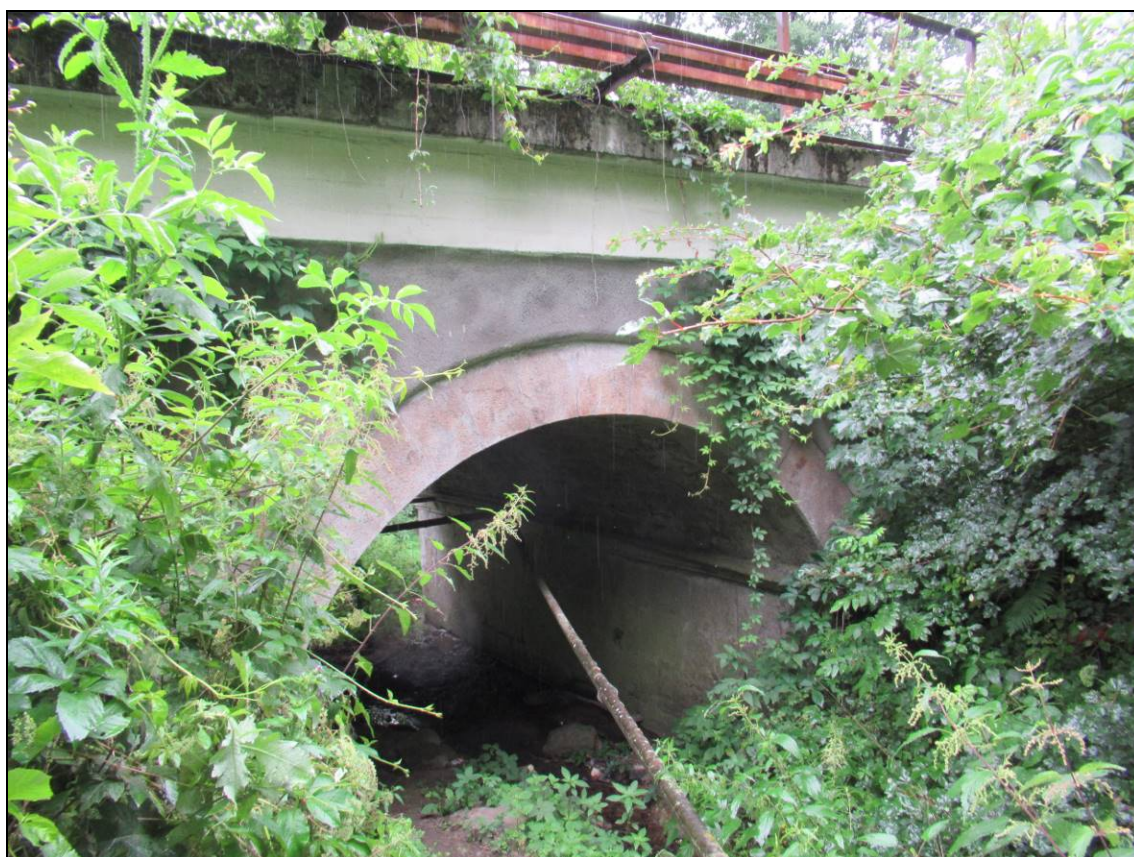
- v líci klenby se v místech pod kolejí č. 1 a uprostřed objektu, vyskytují viditelné trhliny, které procházejí příčně téměř přes celé rozpětí klenby. V minulosti byly trhliny sanovány cementovou maltou, v současné chvíli je však malta z cca 50-60 % popraskaná a vypadaná.
- zprava je průčelí objektu tvořeno kamenným zdivem z nepravidelných kamenných bloků, toto zdivo je nad klenbou sepnuto čtyřmi tyčovými táhly s ocelovými roznášecími podložkami - válcovanými profily tvaru „U“, povrch těchto profilů je celoplošně kryt protikoročním nátěrem, ten je za hranou životnosti a na cca 50 % povrchu opadáva, v místech opadů je patrná povrchová koroze.
- levé čelo objektu je pravděpodobně tvořeno kamenným zdivem, v současné době je zdivo překryto vrstvou stříkaného betonu.
- římsy objektu jsou betonové, pevné a bez poruch.

Obr. č. 10 - pohled na příčnou trhlinu procházející příčně přes celé rozpětí klenby
- cca 2,0 m od čela objektu, zprava
