ADAMOV - BLANSKO, BC

## **SO 26-19-10** **Most v km 175,780**

### **GEOTECHNICKÝ A STAVEBNĚTECHNICKÝ PRŮZKUM**

### **Geotechnický a stavebnětechnický pasport**

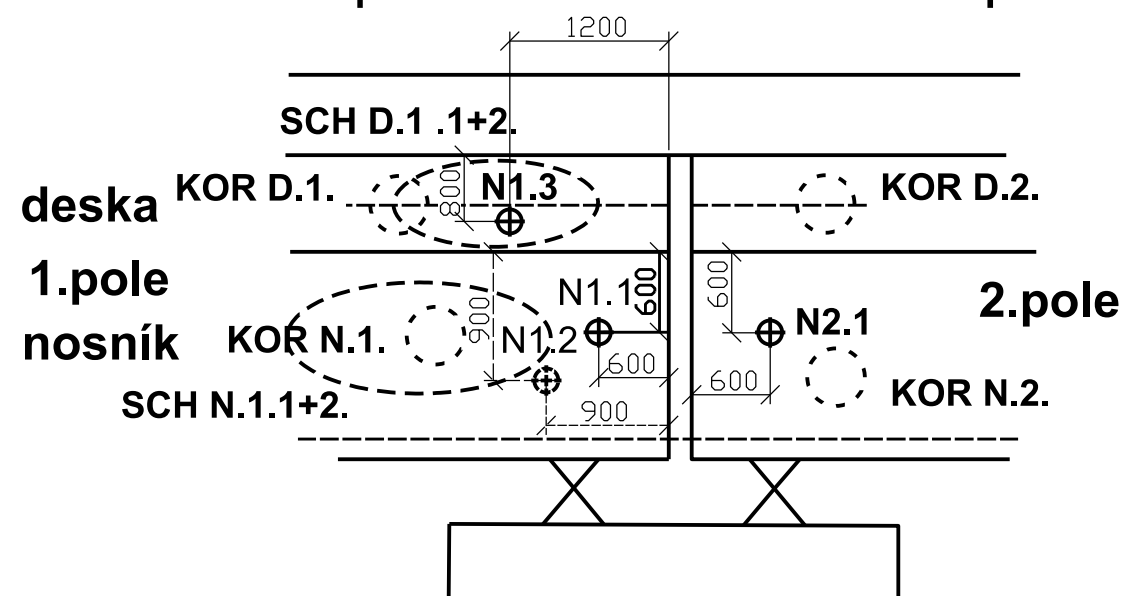
detail A - pohled na konstrukci zprava

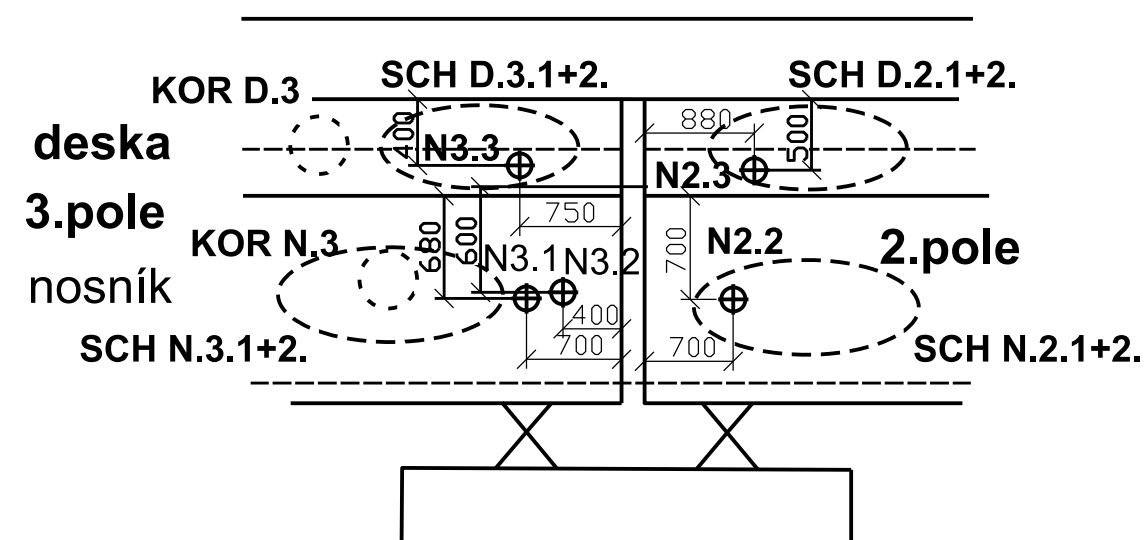
detail B - pohled na konstrukci zleva

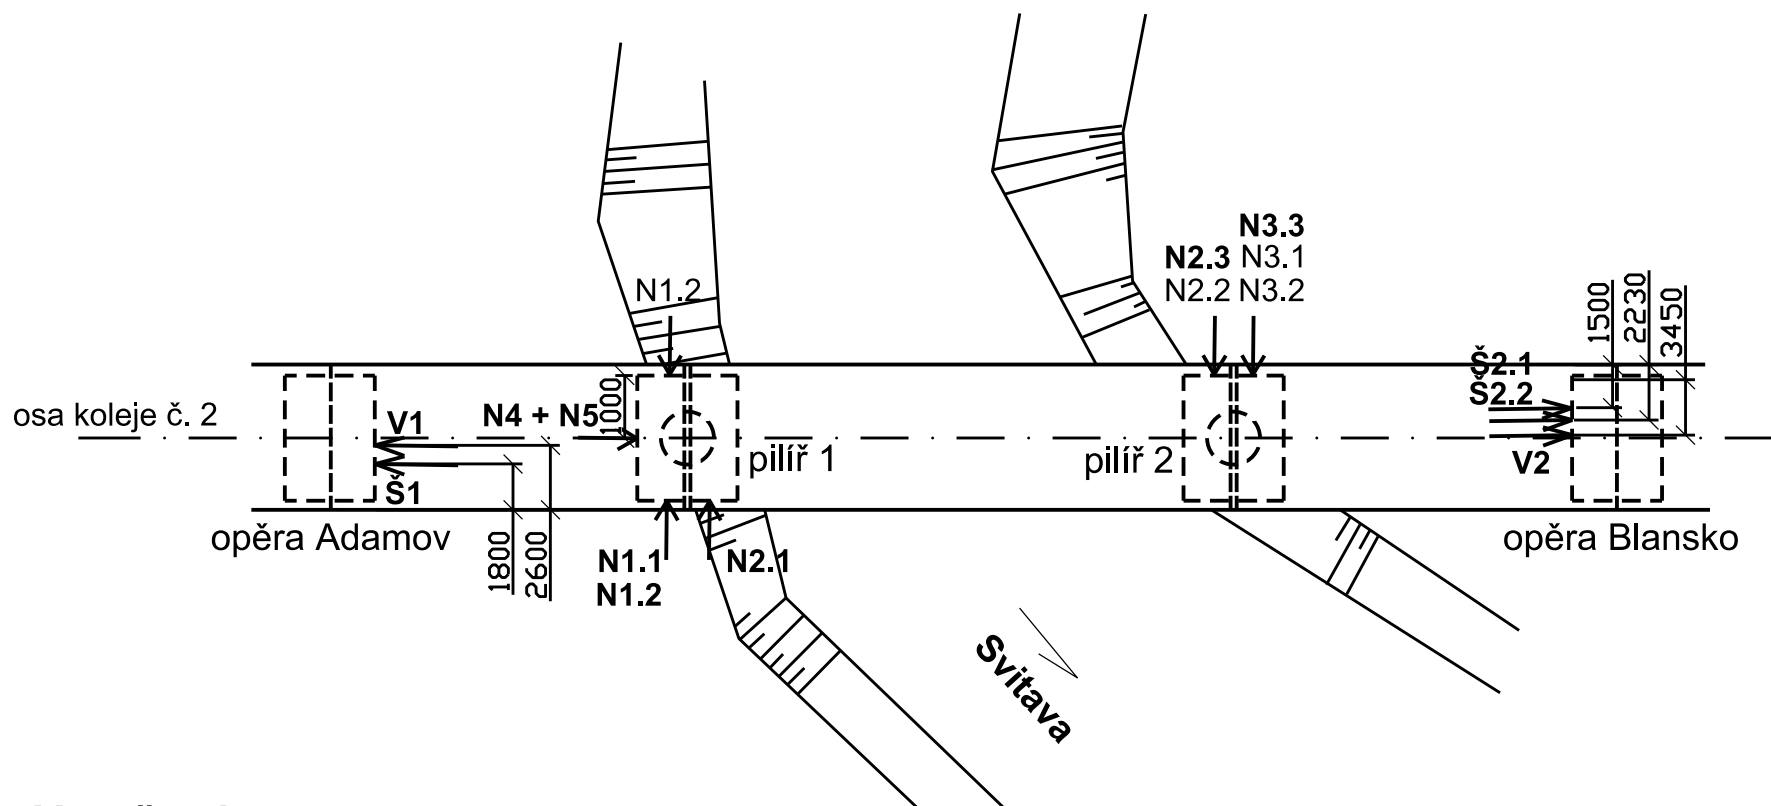
## Půdorys

Schéma umístění návrťů a diagnostických vrtů v rámci konstrukce

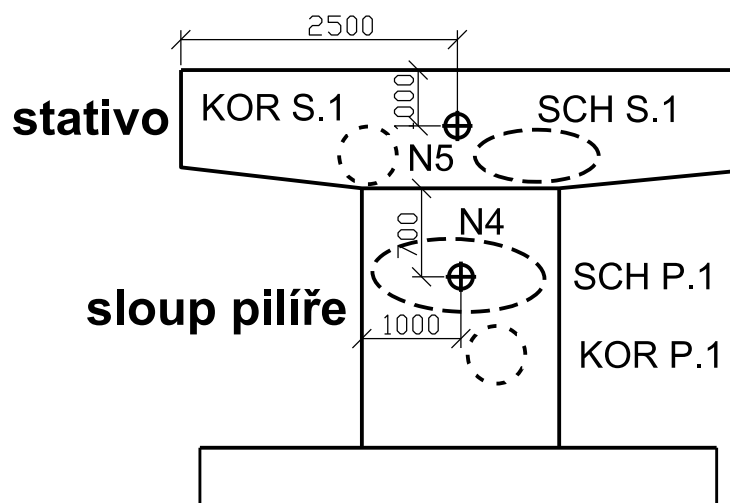
pohled na pilíř 1 směr Blansko

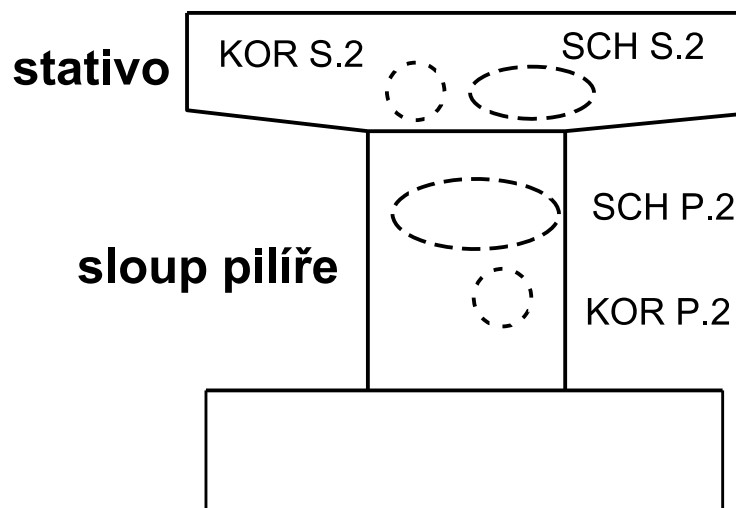
pohled na pilíř 2 směr Adamov

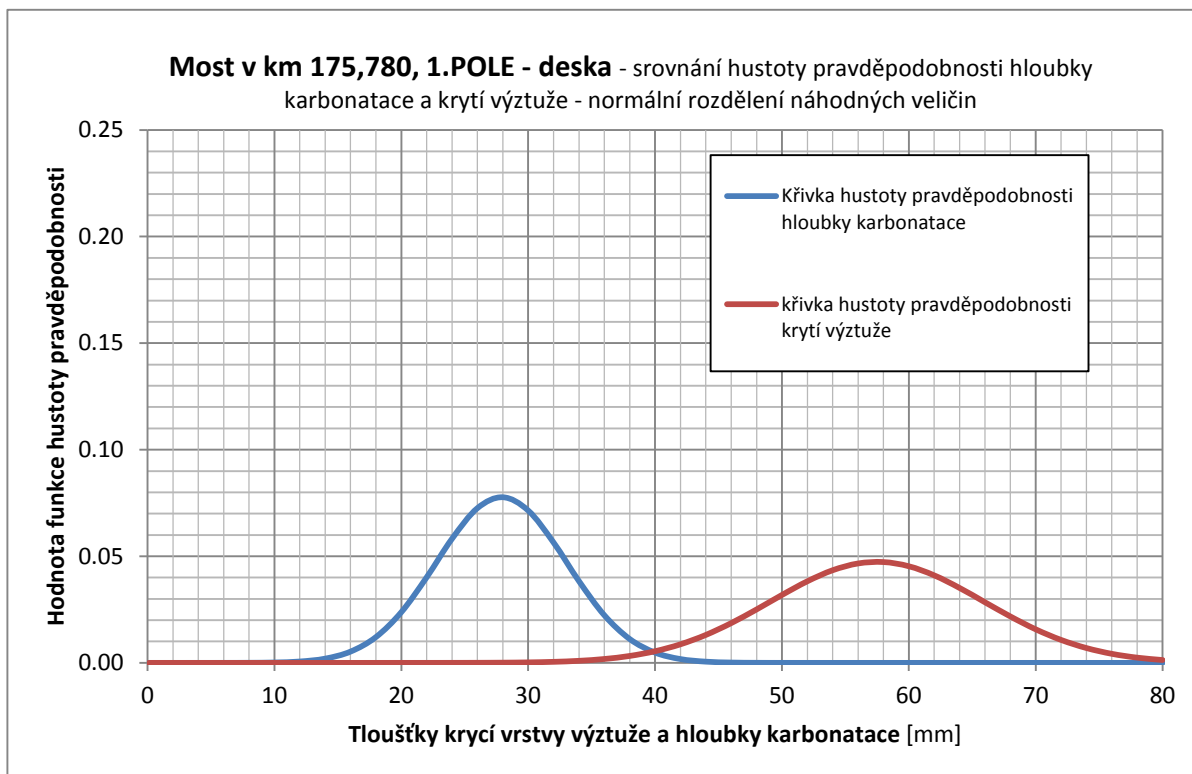
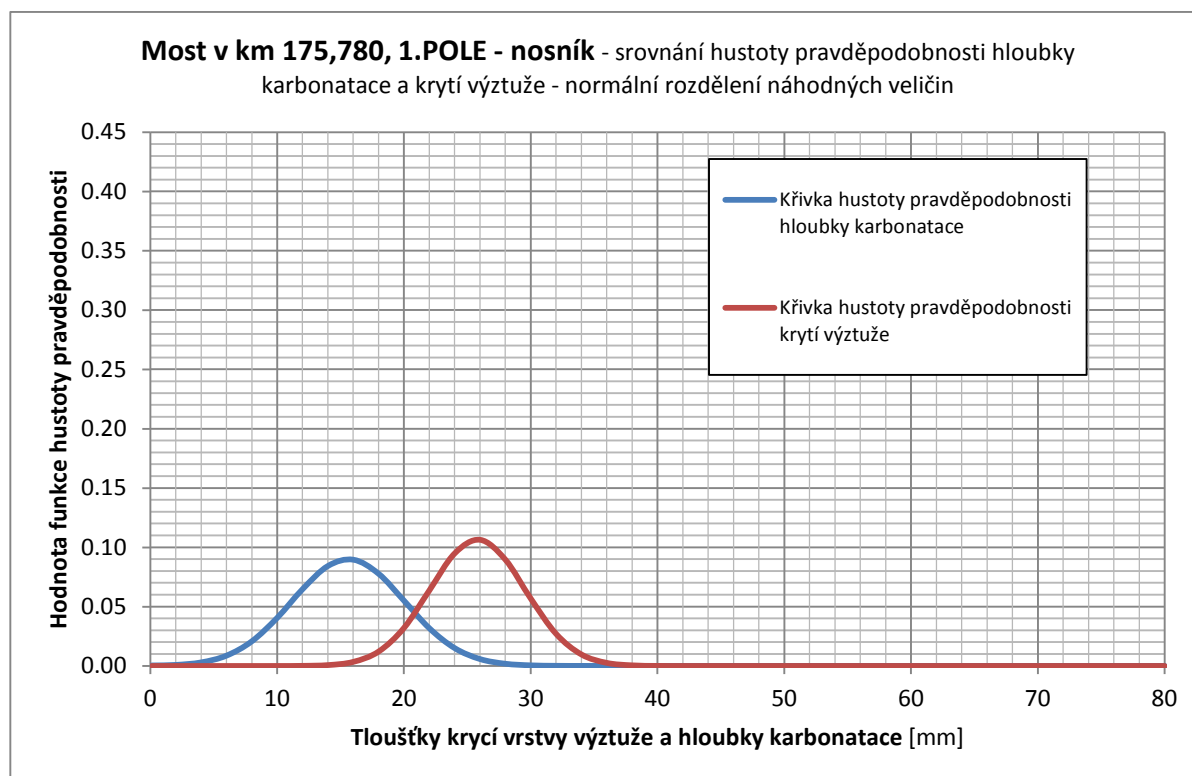
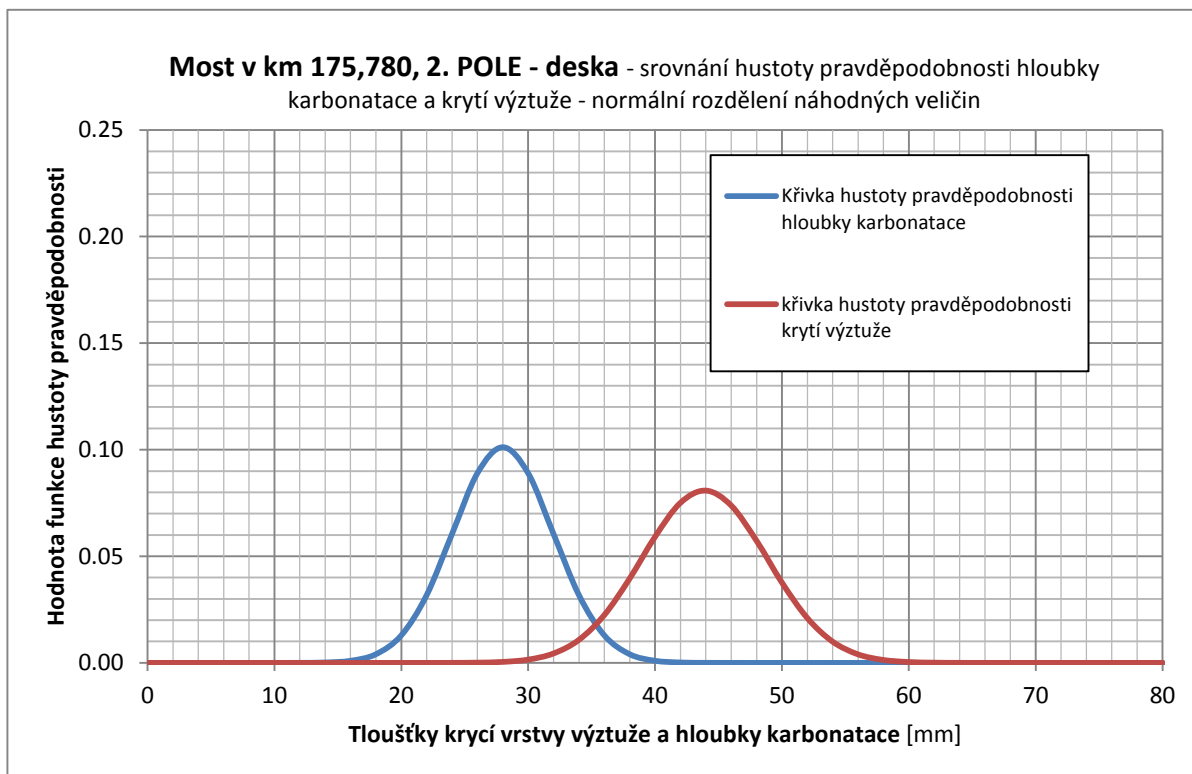
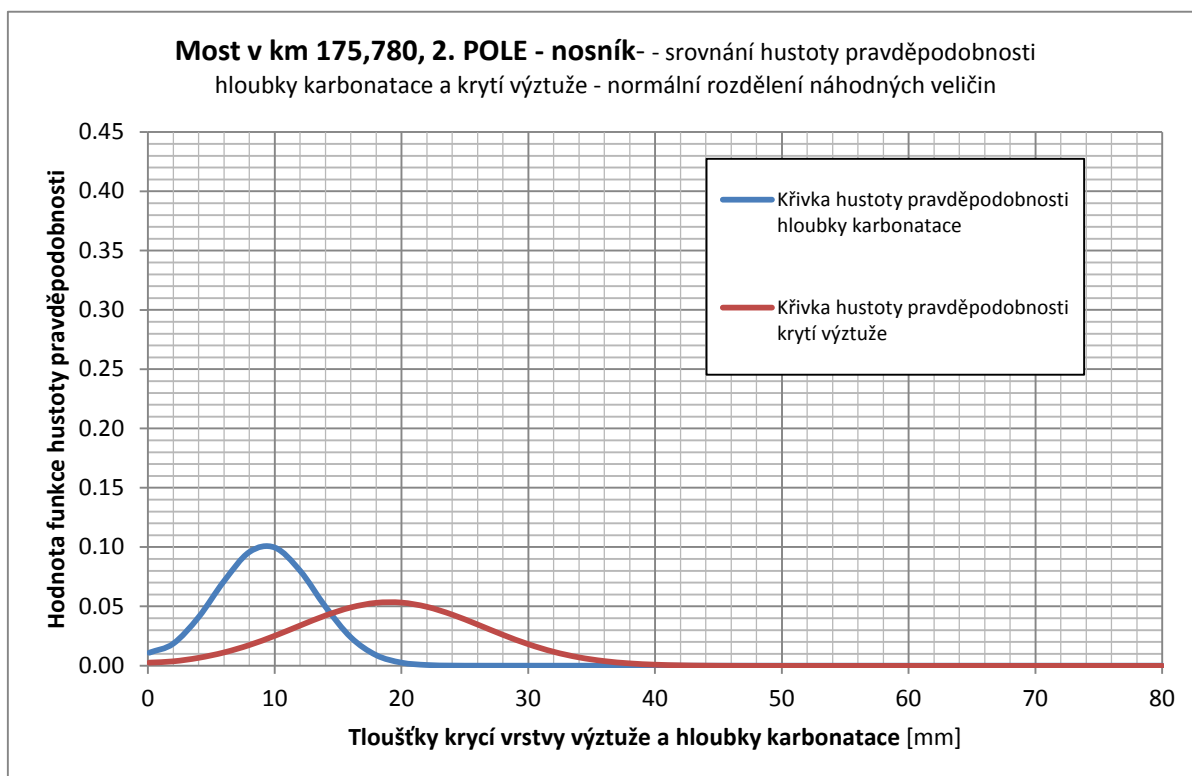
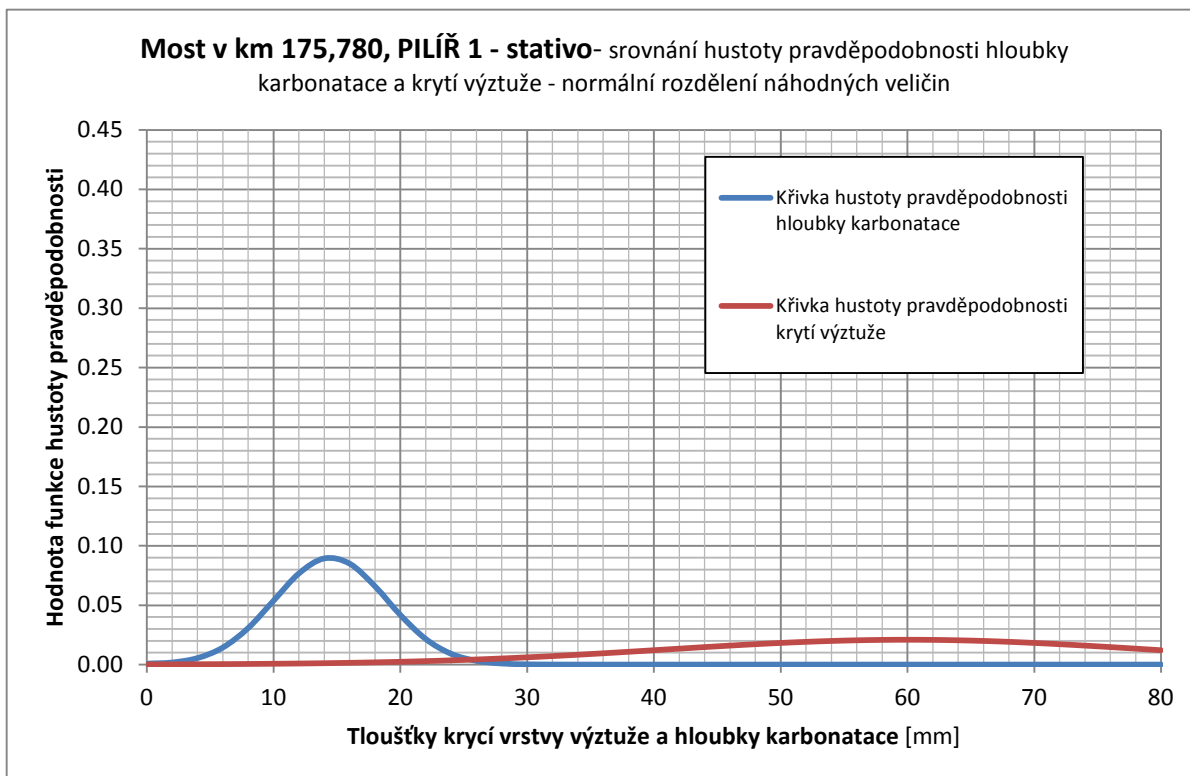
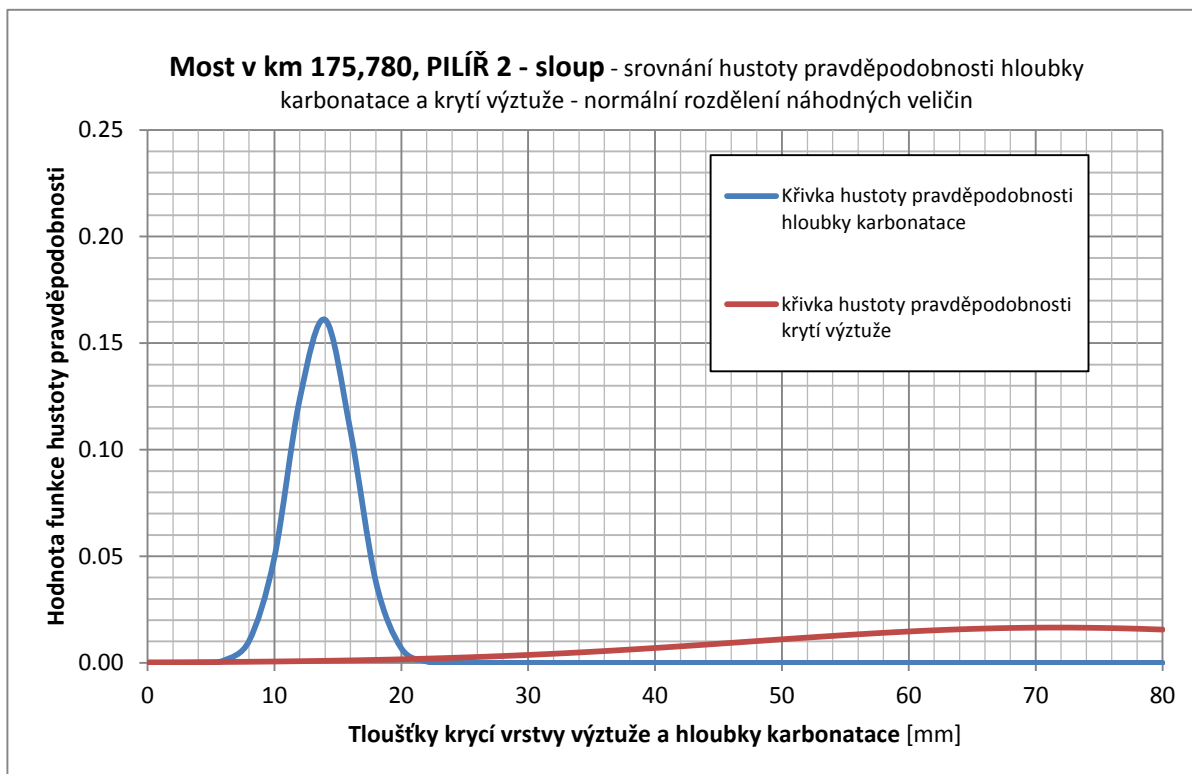
Příloha č. 11

## Srovnání hustoty pravděpodobnosti hloubky karbonátce a krytí výztuže

- z naměřených hodnot a statistického zpracování lze konstatovat:
  - zjištěné hloubky karbonatace překrývají hloubky krytí výztuže, beton je mírně nehomogenní a slabě pórovitý
  - koroze výztuže v zóně karbonatace má u části výztuže stativa pilíře 1 již vytvořené podmínky k existenci
  - část výztuže je v konstrukci nevhodně umístěna a nemá dostatečné krytí

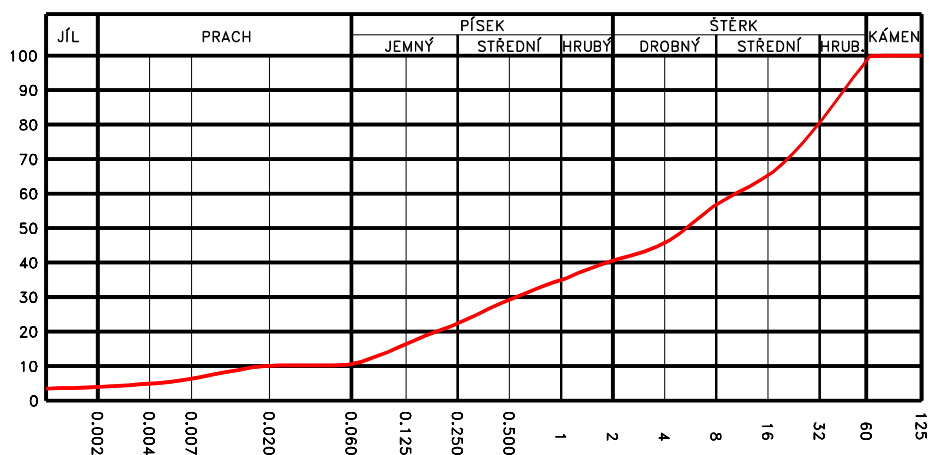
### KŘIVKY ZRNITOSTI ZEMIN

Obsah frakce [%]	
JÍL	4
PRACH	7
PÍSEK	30
ŠTĚRK	59
C <sub>u</sub>	570.423
C <sub>e</sub>	1.513

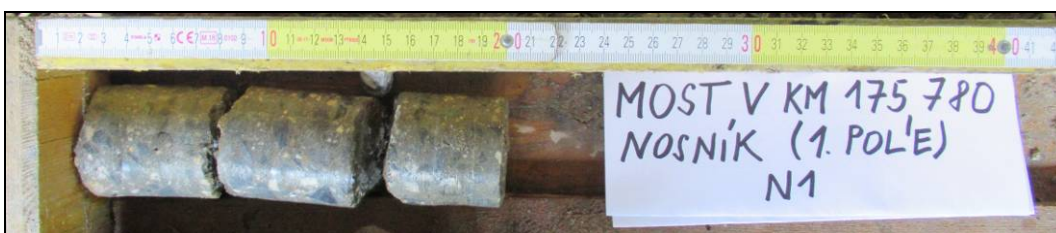
Obr. č. 5 - diagnostický návrť do nosné konstrukce 1. pole – N1.1 (1.nosník)

**N1.1 - Beton nosníku** – homogenní, pevný, kompaktní, s dostatečným obsahem pojiva, slabě pórovitý, šedývýztuž: v hloubce vrtu 0,0135 m – žebírková - ø 3 cm – s lehkou povrchovou korozíkamenivo: drcené, velikosti do 1,6 cmvýnos: v podobě úlomků, 100 %

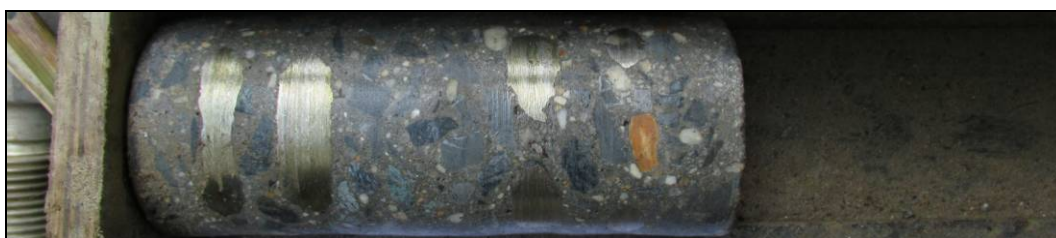
Obr. č. 6 - diagnostický návrť do nosné konstrukce 1. pole – N1.2 (1.nosník)

**N1.2 - Beton nosníku** – homogenní, pevný, kompaktní, s dostatečným obsahem pojiva, slabě pórovitý, šedývýztuž: v hloubce vrtu 0,03m; 0,05; 0,125; 0,155 – sbírková - ø 1 cm – s lehkou povrchovou korozíkamenivo: drcené, velikosti do 1,6 cmvýnos: v podobě souvislého kusu jádra, 100 %

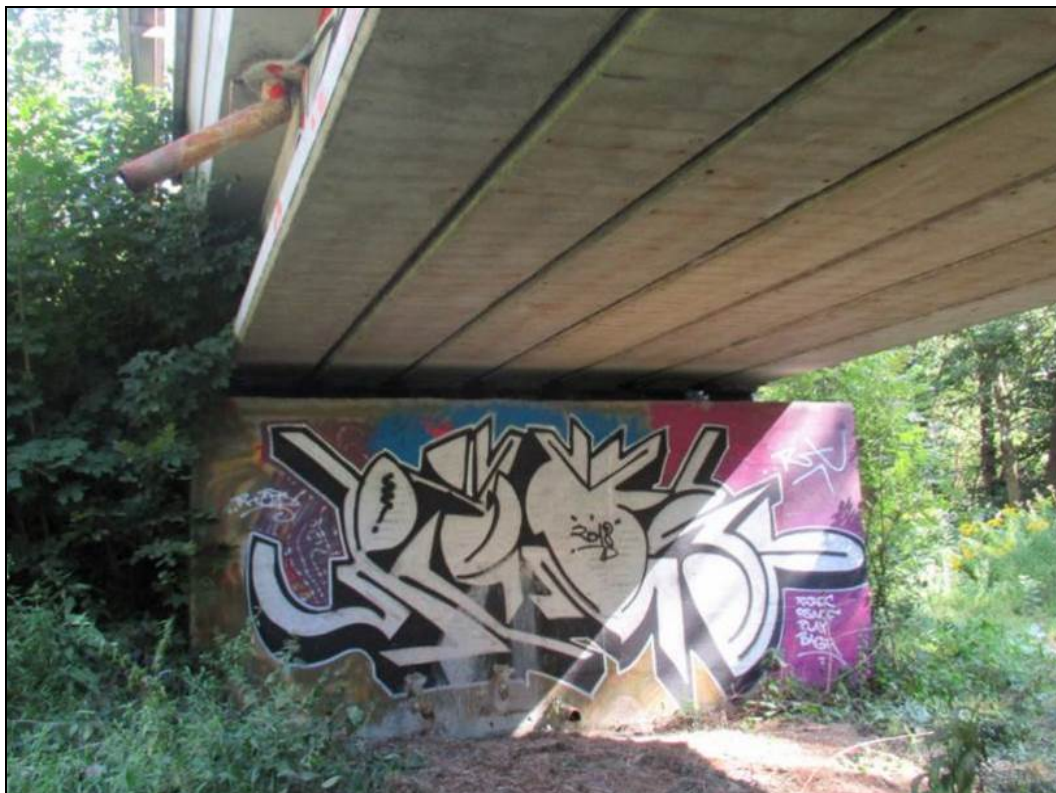
- opěry jsou z monolitického vyztuženého betonu, který je v líci pevný a bez poruch. V líci jsou opěry opatřeny cementovou omítkou, která je pevná a drží na podkladu

Obr. č. 16 – pohled na opěru Blansko

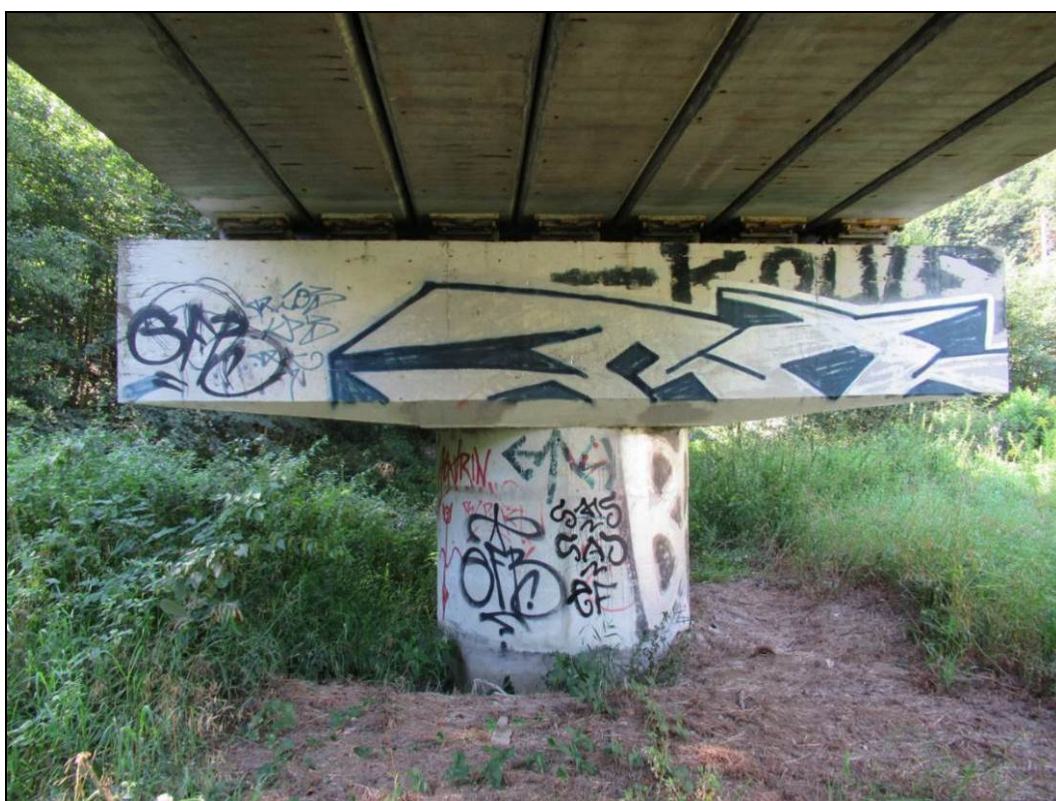
Obr. č. 17 – pohled na pilíř č. 2 tvořený ŽB sloupem a stativem

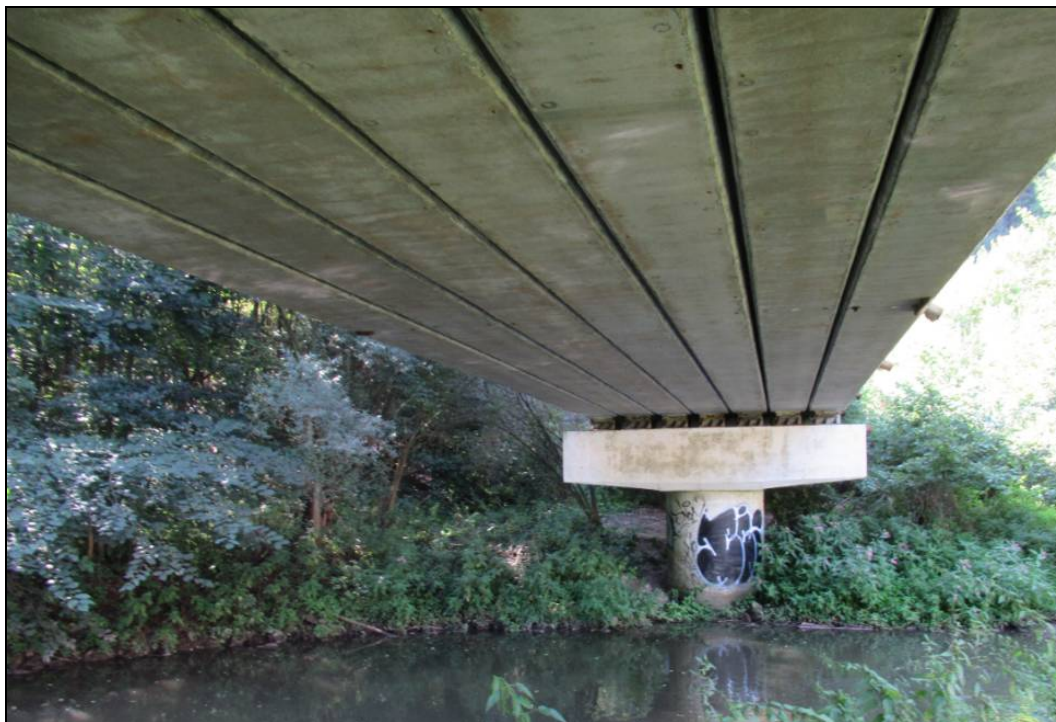
- NK je tvořena předem předpjatými betonovými plnostěnnými nosníky, na kterých je uložena ŽB deska.
- nosníky - v každém ze 3 polí je vždy po 7 nosnících usazených vedle sebe. Beton nosníků je většinou zachovalý, ve spodním líci je beton částečně degradovaný a je zde korozí přiznaná smyková výztuž v místech s tenkou krycí vrstvou betonu. Lokálně je krycí vrstva odprýsknuta a takto odhalená výztuž je postižena celoplošnou korozí s tvorbou korozních zplodin.

**Obr. č. 18** - pohled na spodní líc předepjatých nosníků NK s lokálními projevy koroze smykové výztuže

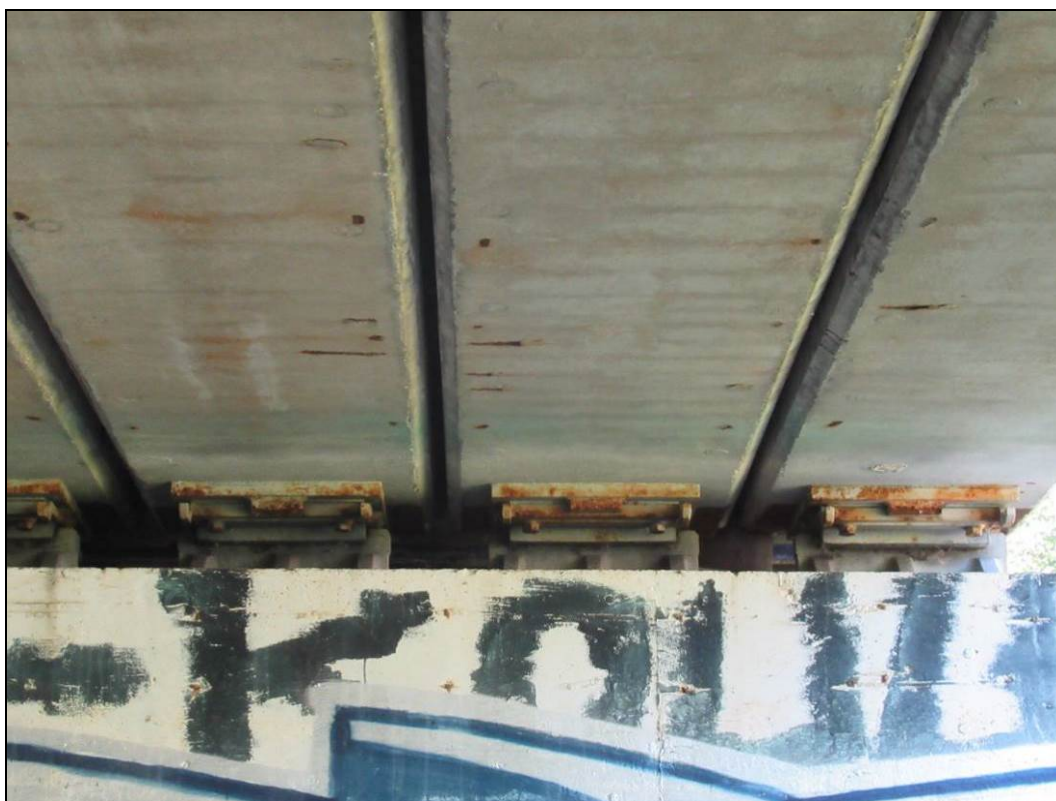
- ložiska jsou krytá PKO tvořenou nátěrem, který je na konci své životnosti a skrze něj je patrná povrchová koroze .
- skrze NK dochází na stranách lokálně ke slabým průsakům.

**Obr. č. 19** - detailní pohled na mostní ložiska mezi a spodní líc předepjatých nosníků NK s lokálními projevy koroze smykové výztuže

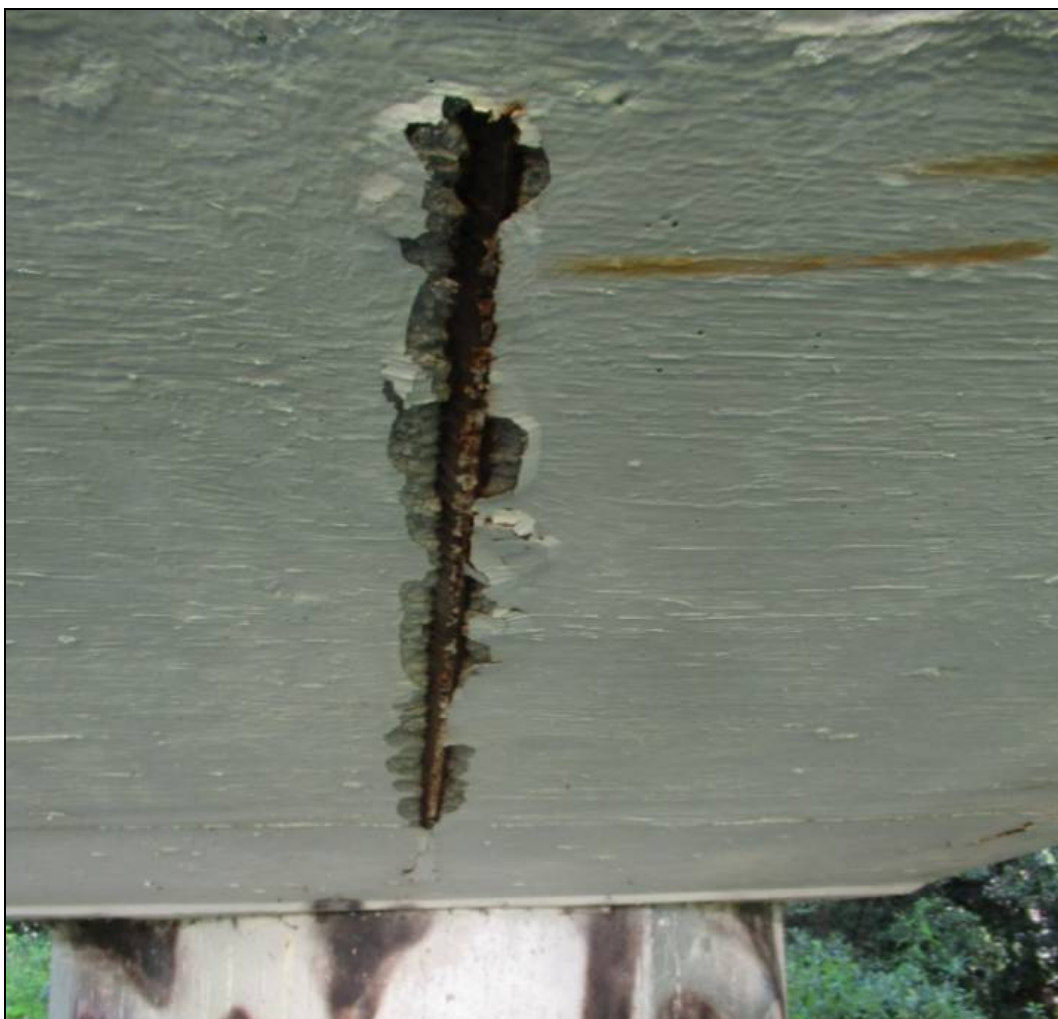
- pilíře, stativa - jsou z vyztuženého betonu, který je v líci většinou pevný a bez poruch. Na spodním líci stativ však dochází běžně k opryskům krycí vrstvy smykové výztuže, která je způsobena její korozí a nižší kvalitou použitého betonu náchylného ke karbonataci. Odkrytá výztuž v místě oprysků je celoplošně postižená povrchovou korozí, která místy přechází v hloubkovou. Měřením hloubky výztuže bylo ověřeno, že místy je výztuž v konstrukci nevhodně mělce umístěna bez dostatečného krytí.

**Obr. č. 21** - pohled na spodní lic stativa s odhalenou výztuží zastiženou celoplošnou povrchovou korozí

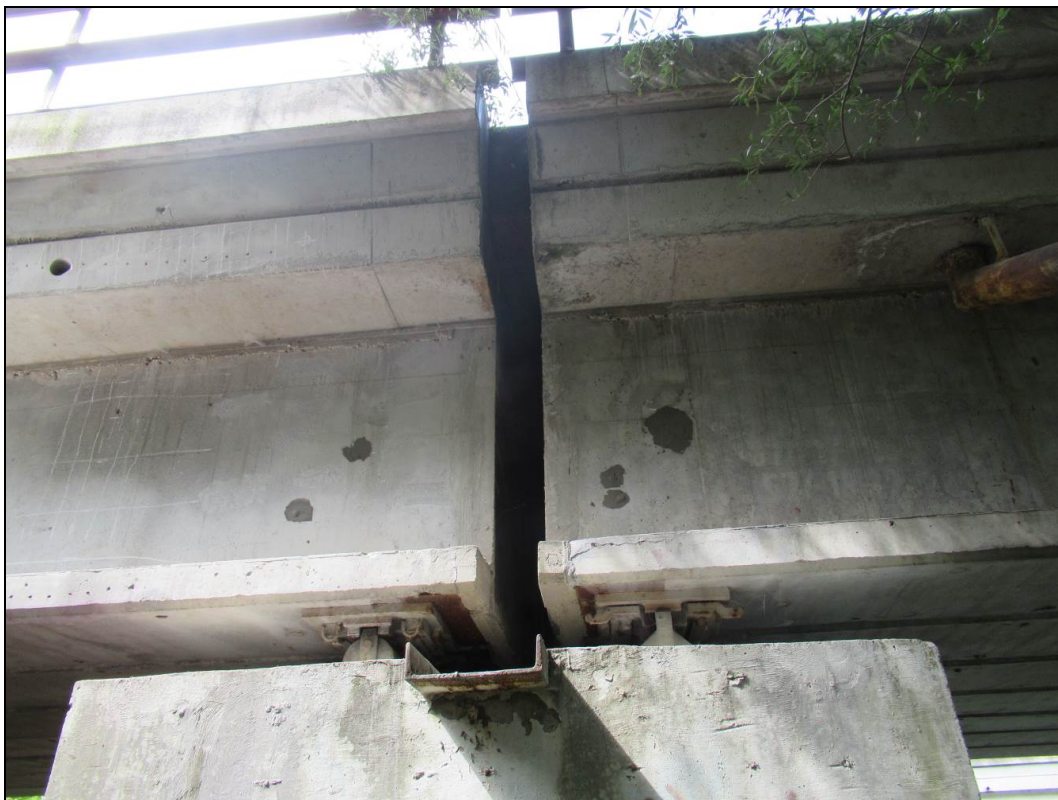
**Obr. č. 22** - pohled zprava na bok předepjatých nosníků a na nich nasazenou desku nad pilířem č. 1

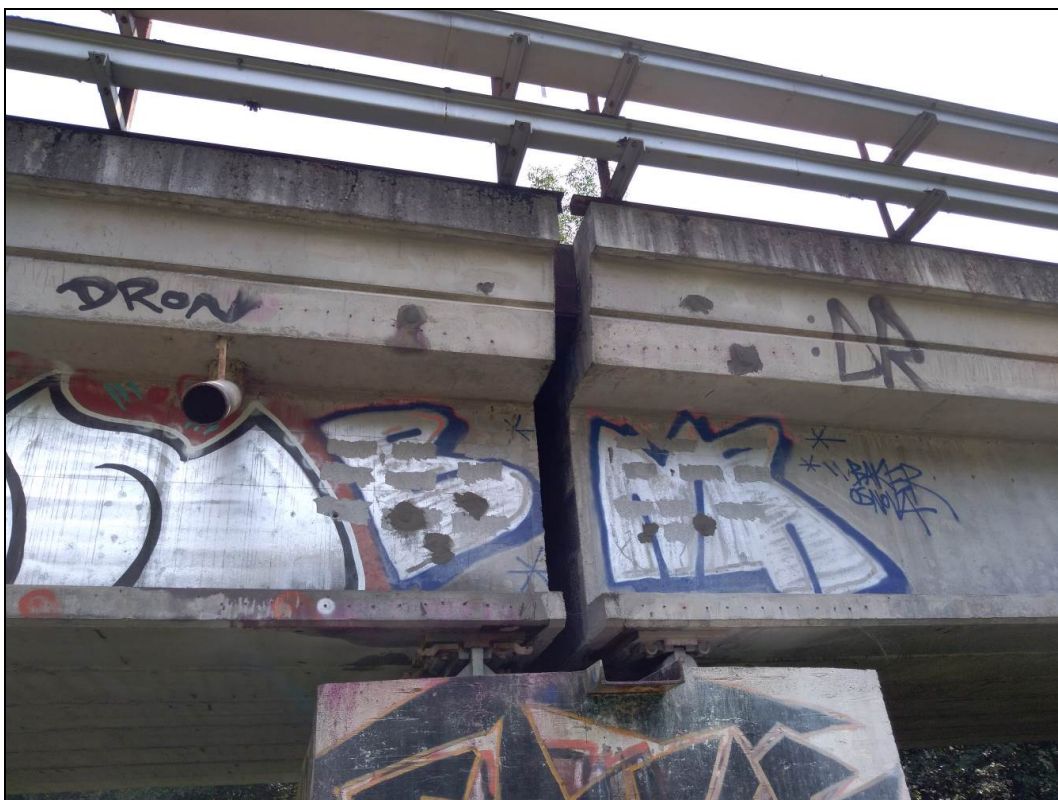
**Obr. č. 23** - pohled zleva na bok předepjatých nosníků a na nich nasazenou desku nad pilířem č. 2
