PŮDORYS - VJEZDOVÝ PORTÁL
1:100

| AKCE: OCHRANA TRATI PŘED PÁDEM HORNINY – LOKALITA PRUDKÁ Stavební objekt: SO.04–SANACE PORTÁLŮ TUNELU č.216 DOUBREVNICKÉHO Obsah výkresu: PŮDORYS – VJEZDOVÝ PORTÁL | | | | | | | | | |
| Část dokumentace E.1.5.21 | | | | | | | | | |

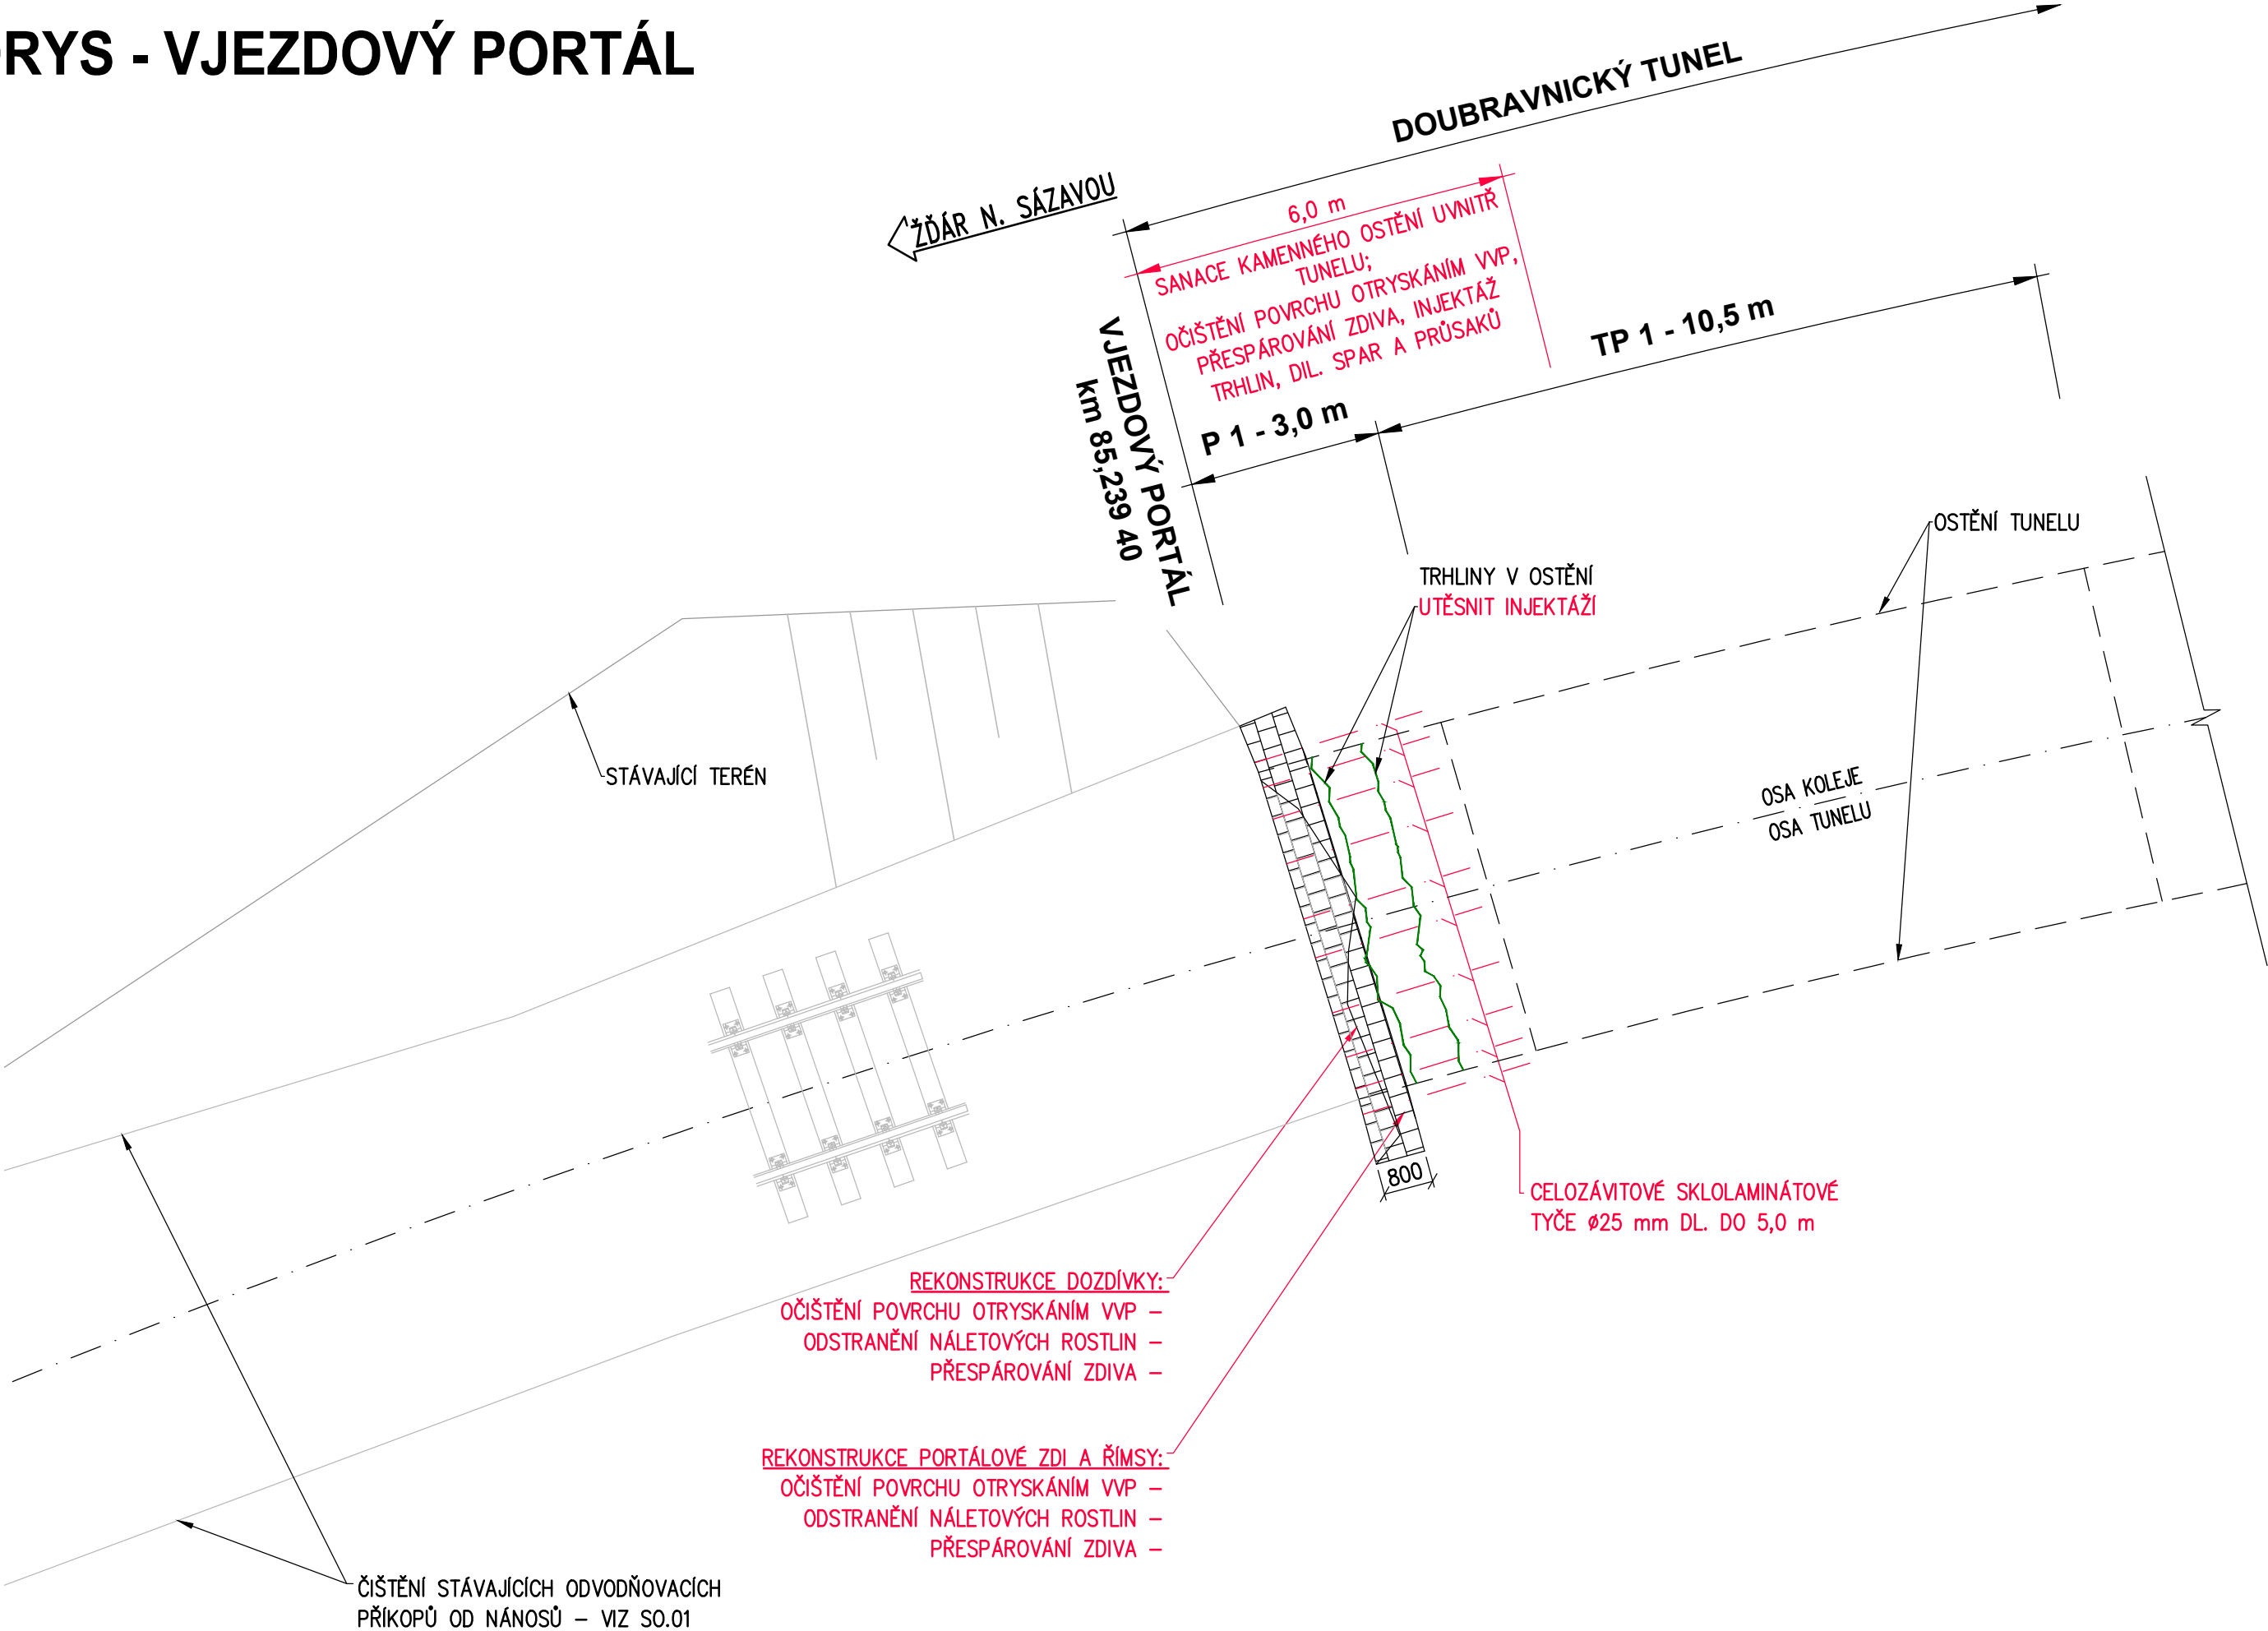
- EVENTUÁLNÍ PŘÍTOMNOST ODVODŇOVAČŮ V PORTÁLOVÝCH ZDECH; TYTO ODVODŇOVAČE PROČISTIT
- VYČIŠTĚNÍ PŘÍKOPŮ PODÉL TRATĚ
- KAMENNÁ KLENBA PORTÁLOVÉHO PASU P1, KTERÁ JE NYNÍ PORUŠENA TRHLINAMI, BUDE STATICKY ZAJIŠTĚNA POMOCÍ CELOZÁVITOVÝCH SKLOLAMINÁTOVÝCH TYČÍ Ø 25 mm. VZDÁLENOST TRHLIN OD PORTÁLOVÉHO LÍMCE BYLA URČENA PŘÍBLIŽNĚ. JE NUTNÉ OVĚŘIT SPRÁVNOU DÉLKU TYČE I VRTU PŘED ZAPOČETÍM VRTNÝCH PRACÍ.

- JEDNOTLIVÉ VRTY BUDOU PROVÁDĚNY Z PŘEDPORTÁLÍ P1 A TO DO KAMENNÉHO LÍMCE PORTÁLOVÉHO PASU. VRT MUSÍ BÝT UMÍSTĚN UPROSTŘED KAMENE A NE DO SPÁRY. VZDÁLENOST VRTŮ – VIZ POHLED NA PORTÁL P1. ROZTEČ VRTŮ SE MŮŽE PŘÍZPŮSOBIT V NÁVAZNOSTI NA POLOHU SPÁRY MEZI KAMENY LÍMCE.
