HLAVNÍ INŽENÝR PROJEKTU	ING. PETR JEMELKA	G. ŘEDITEL MORAVIA CONSULT Olomouc a.s.
ODPOVĚDNÝ PROJ. OBJ., PS	NAVRHL, VYPRACOVAL	ING. VÁCLAV KRATOCHVÍL
MGR. TEREZA VESELÁ	ING. JAROMÍR CÁPAL	EXTERNÍ SUBDODAVATEL
KRAJ: OLOMOUCKÝ	POVĚŘENÝ OÚ: ŠUMPERK	ECOLOGICAL CONSULTING A.S.
"Elektrizace a zkapacitnění trati Šumperk - Libina (mimo)"		OBEC:
		ZAK. ČÍSLO MCO 17-107-232-PS
		ÚČEL DSP
		DATUM ÚNOR 2019
		FORMÁT A4
Vibrace		MĚŘÍTKO
		ČÁST POŘ.Č.
		B.3.7.

Projekt: „Elektrizace a zkapacitnění trati Šumperk - Libina (mimo)“				Číslo projektu:	320/18017	
				VP (HIP):	-	
				Stupeň:	-	
				Datum:	10/2018	
KÚ: Olomoucký		OU: Libina, Šumperk		Archiv:	-	
Obsah: Vibrace				Formát:	-	
				Měřítko:	-	
				Část:	Příloha:	
				-

Protokol o autorizovaném měření vibrací
autorizační set G10
č.: 18/16

Měření hladin vibrací v budovách
ze železniční dopravy

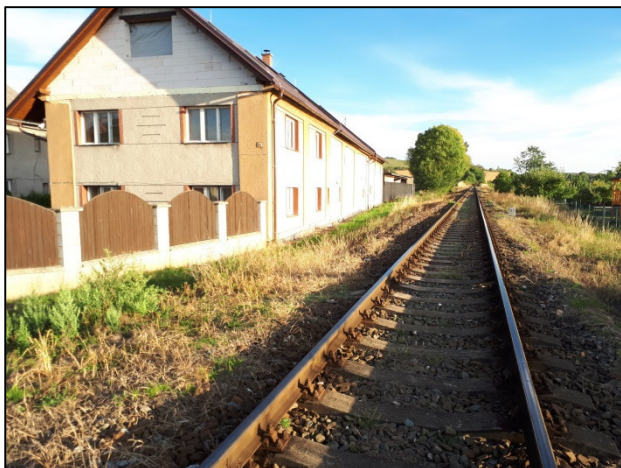
Obr. 4: Pohled na měřený objekt

Objekt, ve kterém proběhlo měření je třípodlažní víceúčelová budova, nacházející se přibližně 5 metrů od osy koleje. Železniční těleso má pouze jednu kolej a před místem měření se nachází přibližně 1 m nad terénem. V okolí místa měření se na obou kolejích nacházelo podkladnicové tuhé upevnění kolejnic na betonových pražcích.

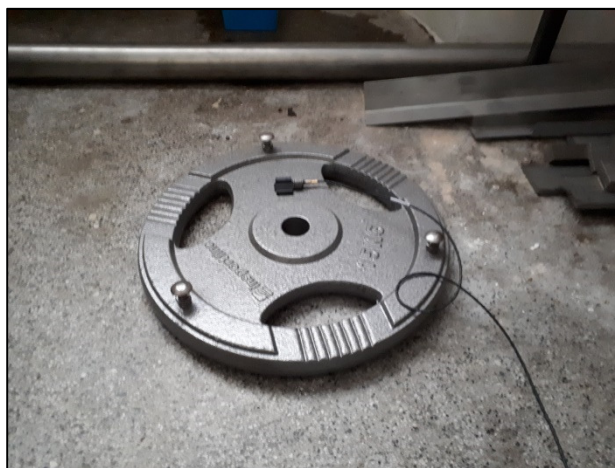
Obr. 5: Pohled na umístění snímače

Měřeným chráněným vnitřním prostorem byl aktuálně neobyvatelný pokoj s betonovou podlahou v 1.NP. Snímač měřicí aparatury byl připevněn na kovovou podložku, která bezprostředně po celém svém povrchu přiléhá k podlaze.

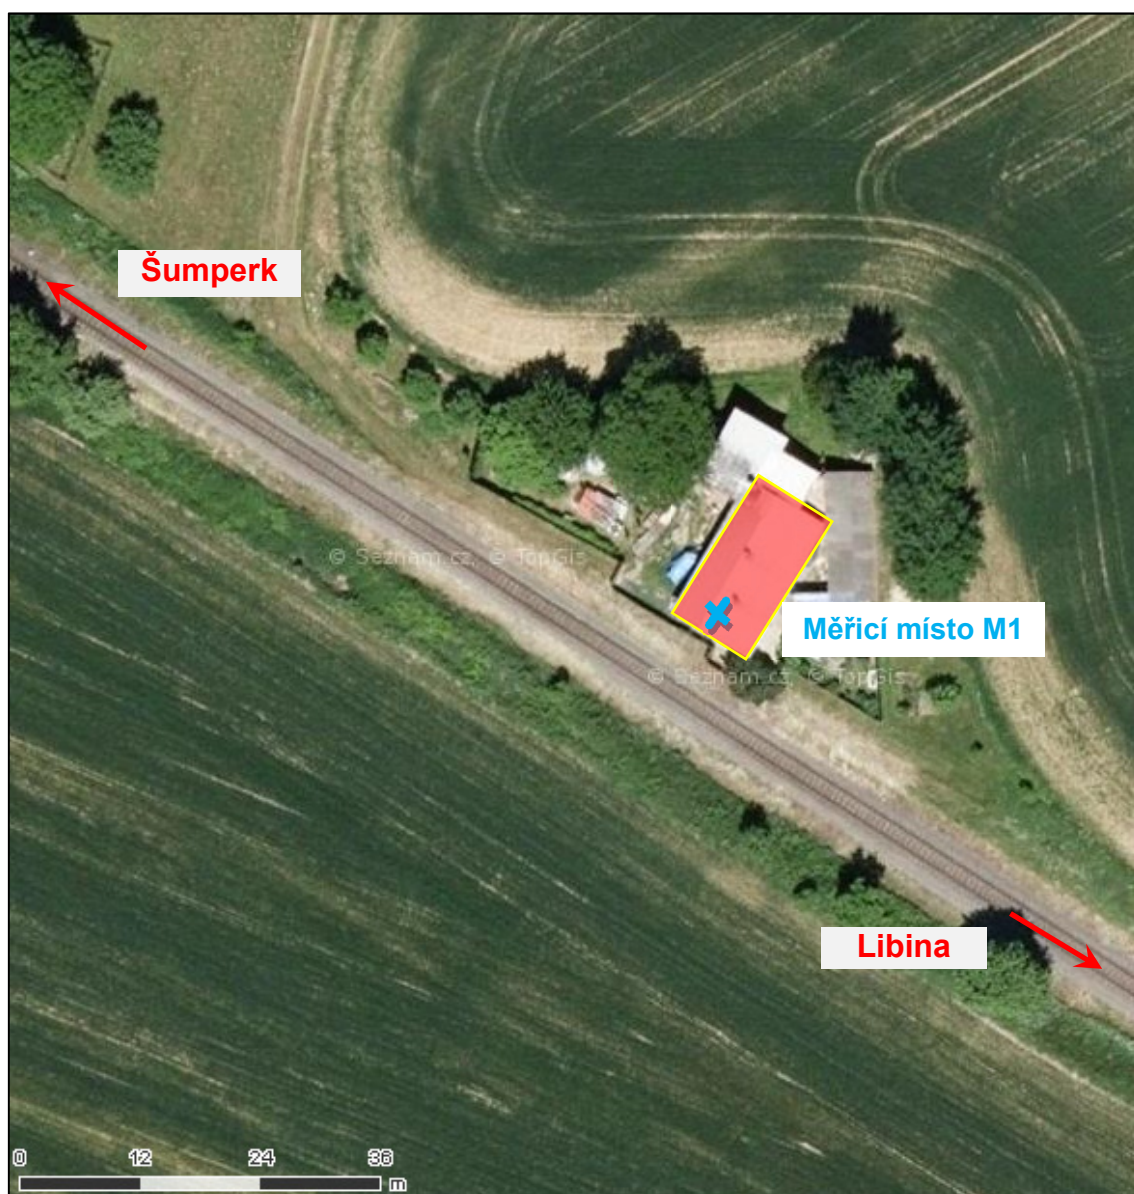
Obr. 6: Letecký snímek se zákresem měřicího místa M2

Objekt, ve kterém proběhlo měření je jednopodlažní dům, nacházející se přibližně 6 metrů od osy koleje. Železniční těleso má jednu kolej a před místem měření se nachází přibližně ve 2 m hlubokém zářezu. V okolí místa měření se na kolejích nacházelo podkladnicové tuhé upevnění kolejnic na betonových pražcích.

Měřeným chráněným vnitřním prostorem byla kuchyně s plovoucí podlahou, která je orientovaná k trati. Snímač měřicí aparatury byl připevněn na kovovou podložku, která bezprostředně po celém svém povrchu přiléhá k podlaze.
