ELEKTRIZACE A ZKAPACITNĚNÍ TRATI ŠUMPERK - LIBINA

Závěrečná zpráva – železniční most v km 29.959

ČÍSLO ZAKÁZKY: 180036223Z95
ÚNOR 2019

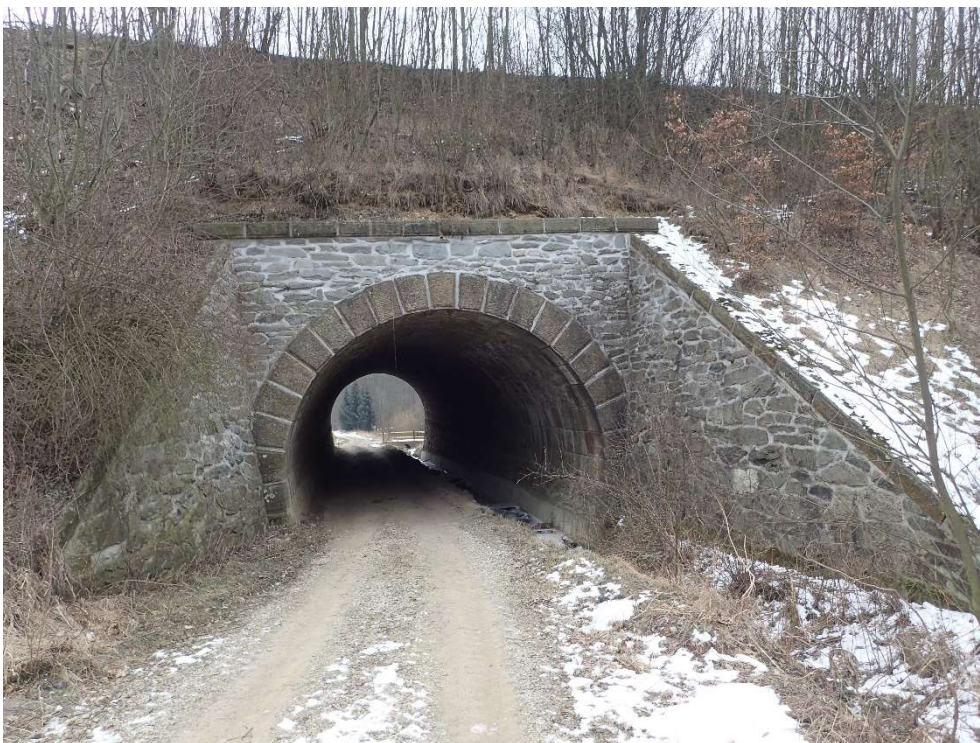
- levá strana ve směru staničení

Foto 1: Celkový pohled na most

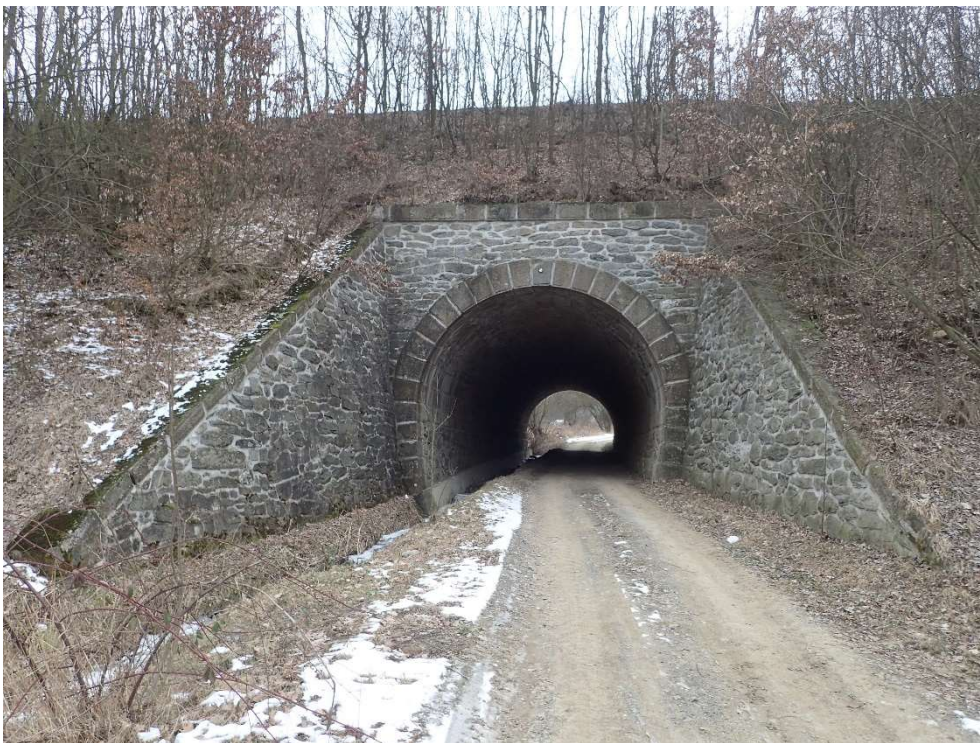
- pravá strana ve směru staničení

Foto 2: Celkový pohled na most

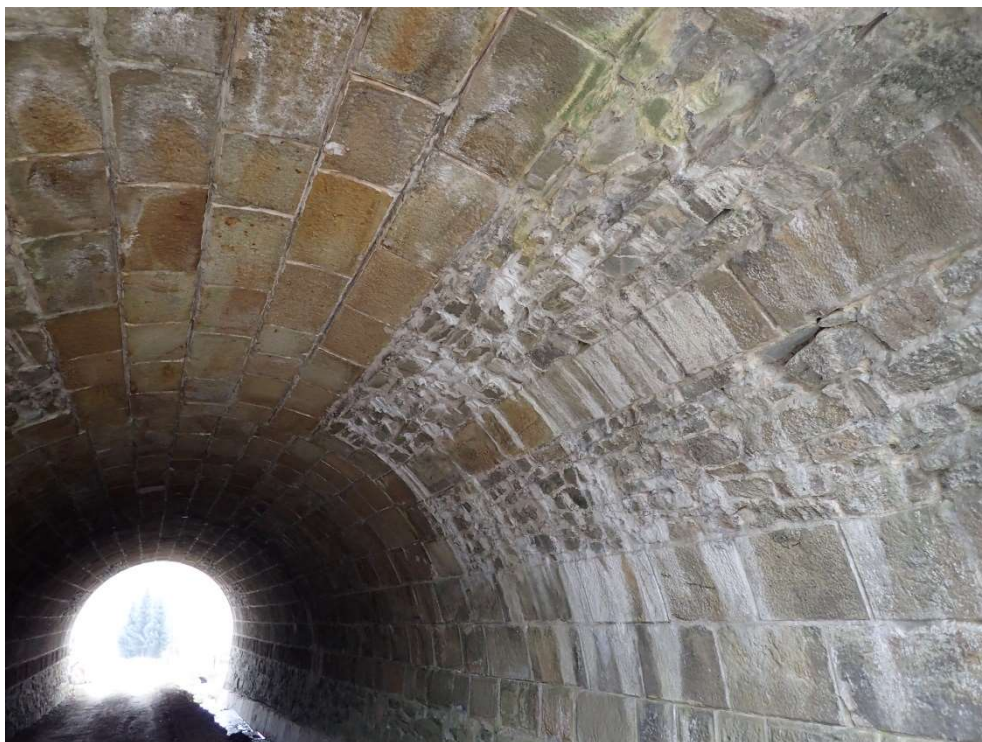
- průsaky v klenbě nosné konstrukce
- podélné trhliny v klenbě
- trhliny ve zdivu křídel
- místy degradace kamenného zdiva
- kamenné římsy čelních zídek a křídel jsou porostlé vegetací
- kameny říms jsou místy popraskané
- nové přespárování je místy vydrolené

Foto 3: Patrné průsaky, výkvěty a vypadané spárování v klenbě

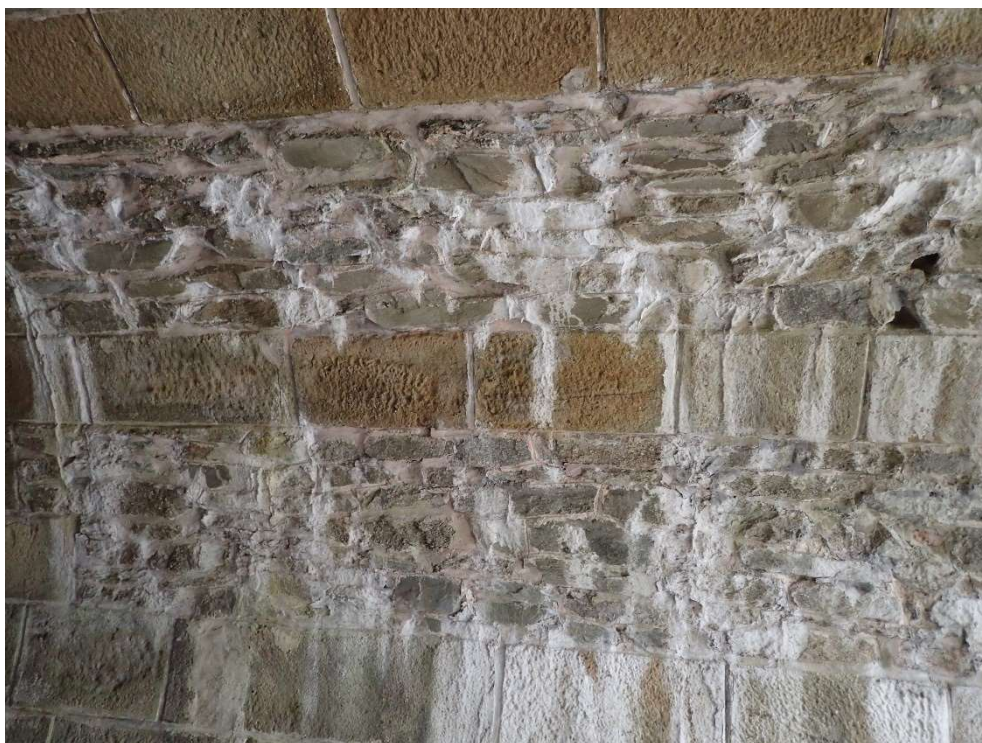
Foto 4: Degradování povrchu kamene včetně spárování

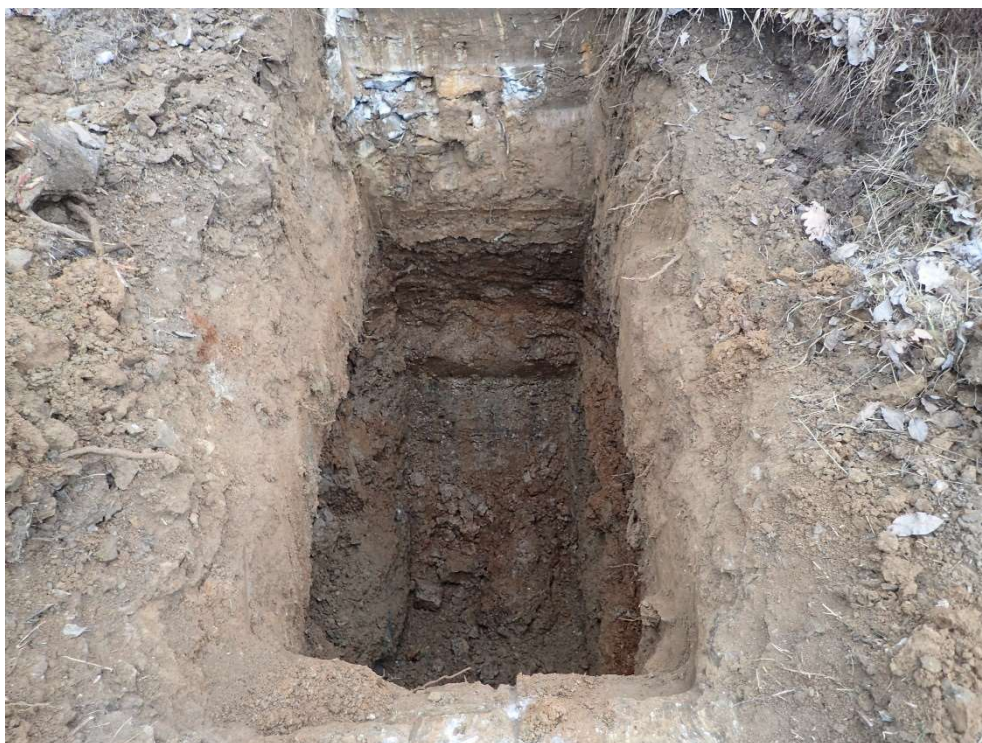
- **Navážka**, charakteru hlíny štěrkovité; ověřená do hloubky 0,5 m p.t.
- **Štěrk jílovitý** (G5 GC) tmavě žlutý až hnědožlutý, s ostrohrannými úlomky hornin o velikosti do 5 cm, ojediněle až 15 cm, vlhký, deluviální; ověřený do hloubky 3,2 m p.t.

Foto 5: Profil strojní kopané sondy

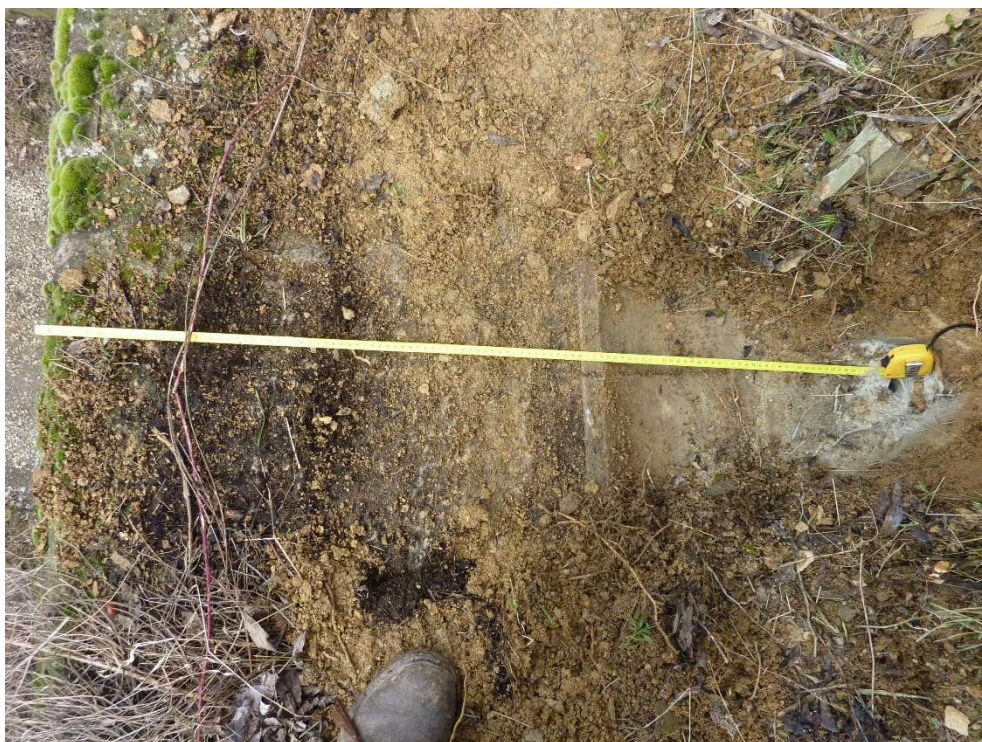
Kopaná ruční sonda pro ověření tloušťky čelní zídky a rubu klenby byla provedena 15.3.2018 na levé straně mostu. Výška násypu byla zjišťována pomocí vrtání k pevnému nadloží nad klenbou. Vrtáno bylo ve třech místech ve vzdálenosti 10 až 40 cm od vnitřního okraje žlabu za římsou. Ani v jednom případě nebyl zjištěn žádný násyp mezi klenbou a římsou. Zjištěný materiál mezi římsou a železniční tratí pod povrchem terénu v okolí sondy byl jíl. Šířka čelní zídky je 70 cm (základní šířka římsy je 70 cm, na římsu navazuje betonový odvodňovací žlab o šířce 20 cm), viz příloha 4.

Násyp nad klenbou po úroveň římsy čelní zídky nebyl zjištěn. Šířka čelní zídky je 70 cm (základní šířka římsy je 70 cm, na římsu navazuje betonový odvodňovací žlab o šířce 20 cm).

Foto 6: Ruční kopaná sonda
