"Elektrizace a zkapacitnění trati
Šumperk - Libina (mimo)"

Biologický průzkum území stavby - aktualizace

B.3.5.

duben 2019

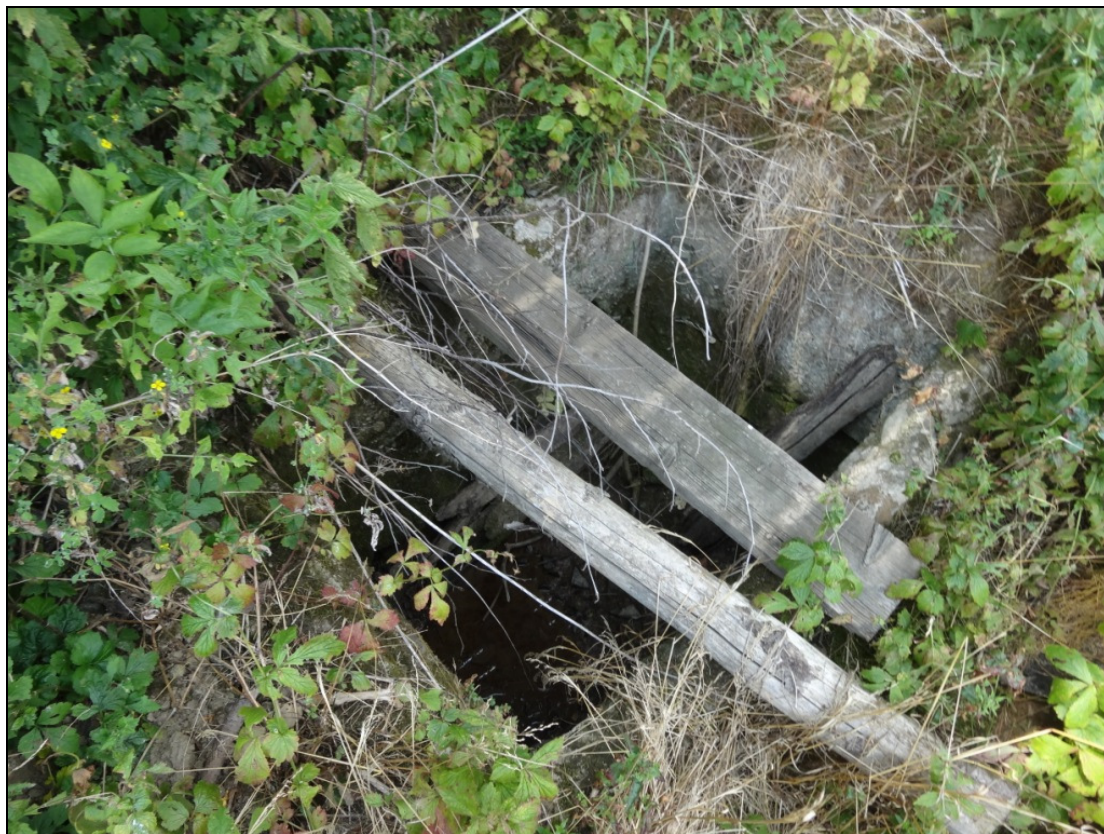
Obr. 12: Nezabezpečená jímka v těsné blízkosti mostu v km 39,829

Jedná se o železobetonový most převádějící železniční trať přes koryto bezejmenného toku, který na východní straně doprovází především bylinný porost, na západě se nachází drobný lesík. Ten je součástí lokálního biocentra LBC Pod tratí. Přemostňovaná vodoteč byla během všech průzkumů bez vody. Podchod je vhodný a pravděpodobně i využíván všemi živočichy polní krajiny – srnec obecný, prase divoké, zajíc polní. V rámci modernizace bude provedena celková rekonstrukce mostu, při které se jeho světlost nezmění. Migrační potenciál částečně sníží plánované opevnění toku a jeho svedení do odtokových tvárnic v podmostí. U tohoto mostu se nachází nezabezpečená betonová jímka, do které mohou napadat a následně v ní uhynout živočichové (nalezen zde byl kadáver srnčete). Tuto past doporučujeme zrušit nebo zabezpečit.
