ELEKTRIZACE A ZKAPACITNĚNÍ TRATI ŠUMPERK - LIBINA

Závěrečná zpráva – železniční most v km 30.843

ČÍSLO ZAKÁZKY: 180036223Z95
ÚNOR 2019

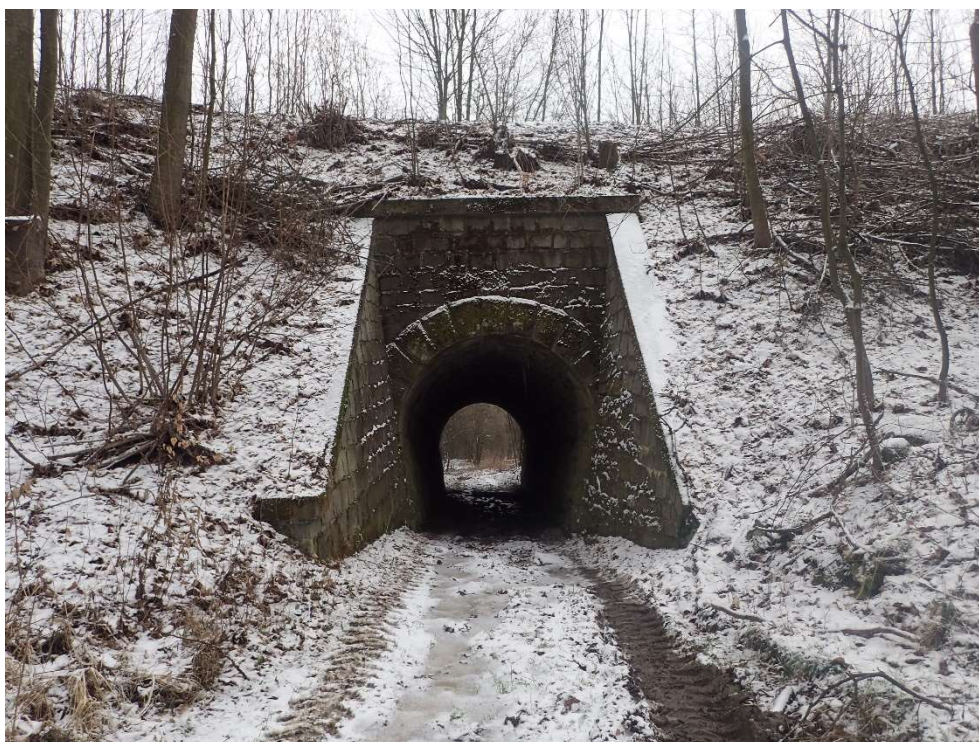
- levá strana ve směru staničení

Foto 1: Celkový pohled na most

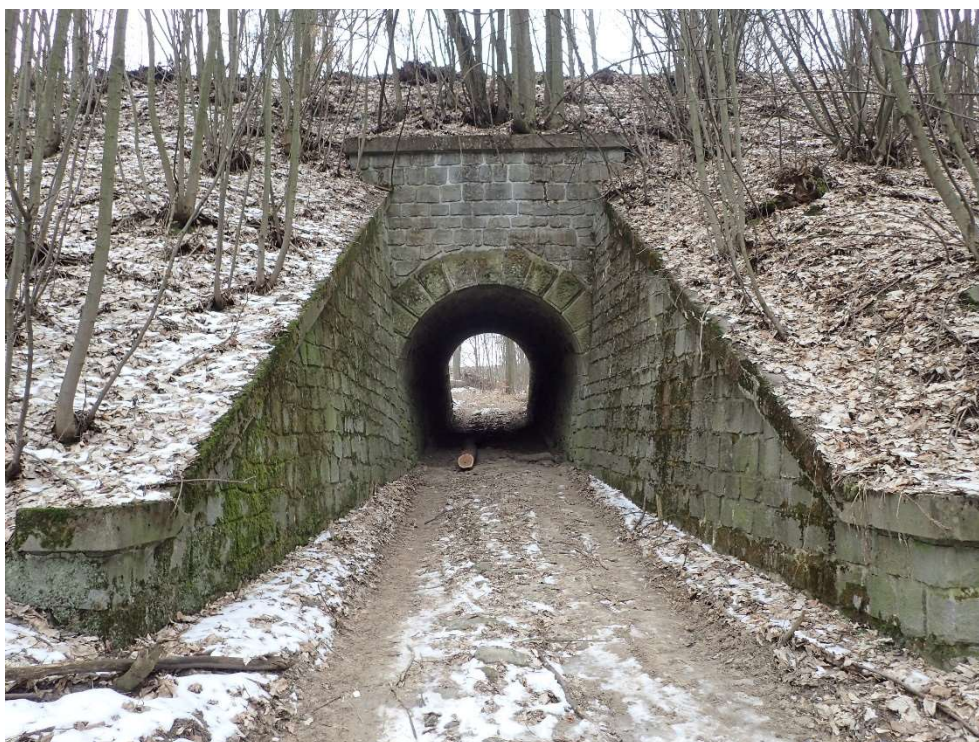
- pravá strana ve směru staničení

Foto 2: Celkový pohled na most

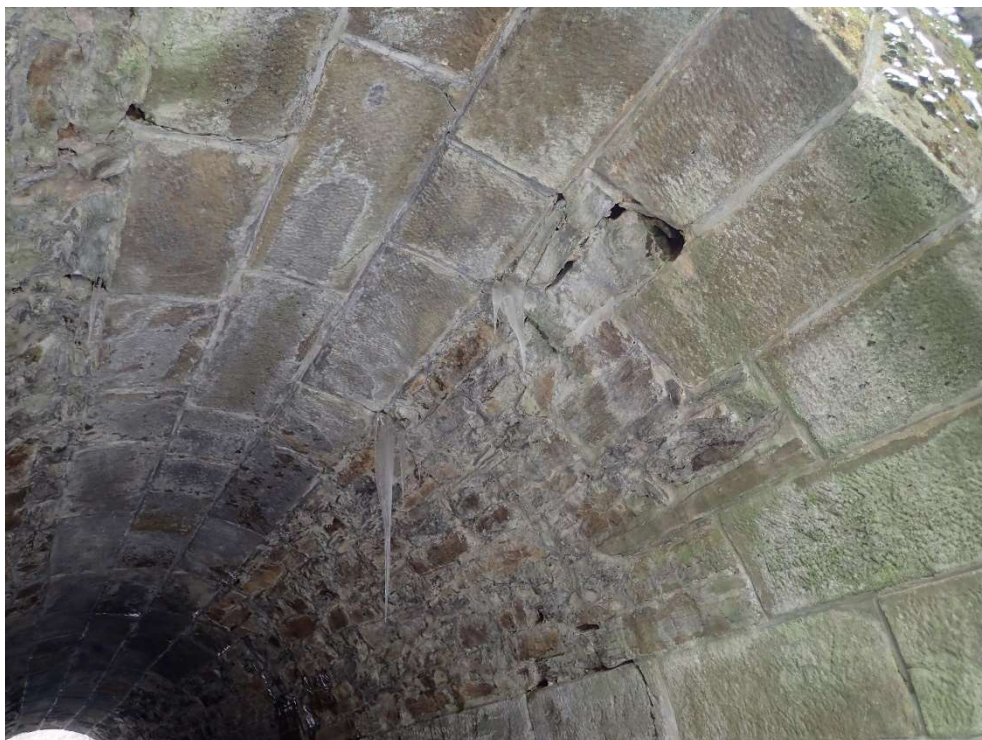
Foto 3: Patrné průsaky v klenbě, vypadané spárování

- průsaky v klenbě nosné konstrukce
- podélné trhliny v klenbě
- trhliny ve zdivu křídel
- trhliny na římsách
- betonové římsy čelních zídek a křídel jsou porostlé vegetací

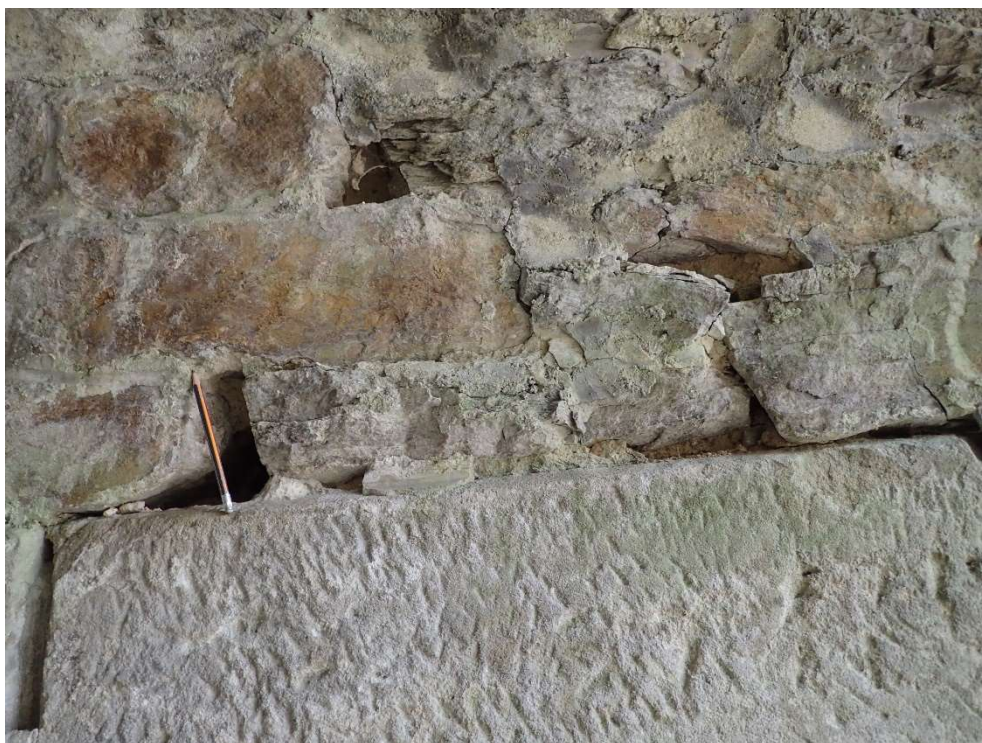
Foto 4: Degradování kamenného zdiva včetně spárování

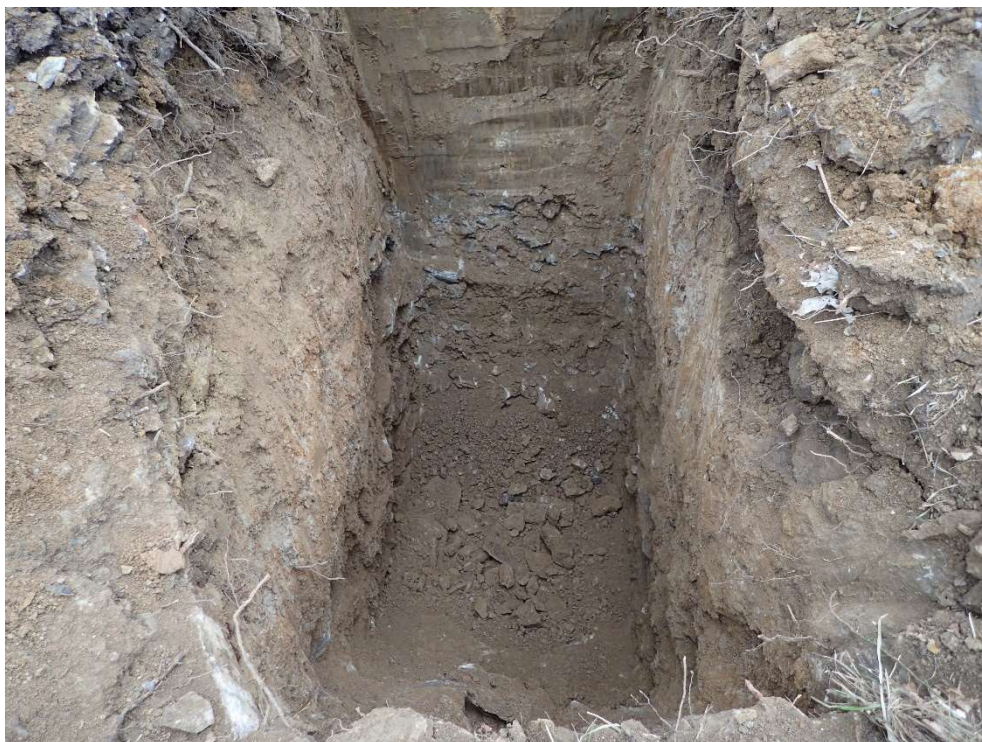
- **Štěrk jílovitý** (G5 GC) tmavě žlutý až hnědožlutý, s kameny a balvany o velikosti do 40 cm, ojediněle až 100 cm, s hloubkou roste velikost a podíl balvanité složky, deluviální; ověřený do hloubky 3,0 m p.t.

Foto 5: Profil strojní kopané sondy

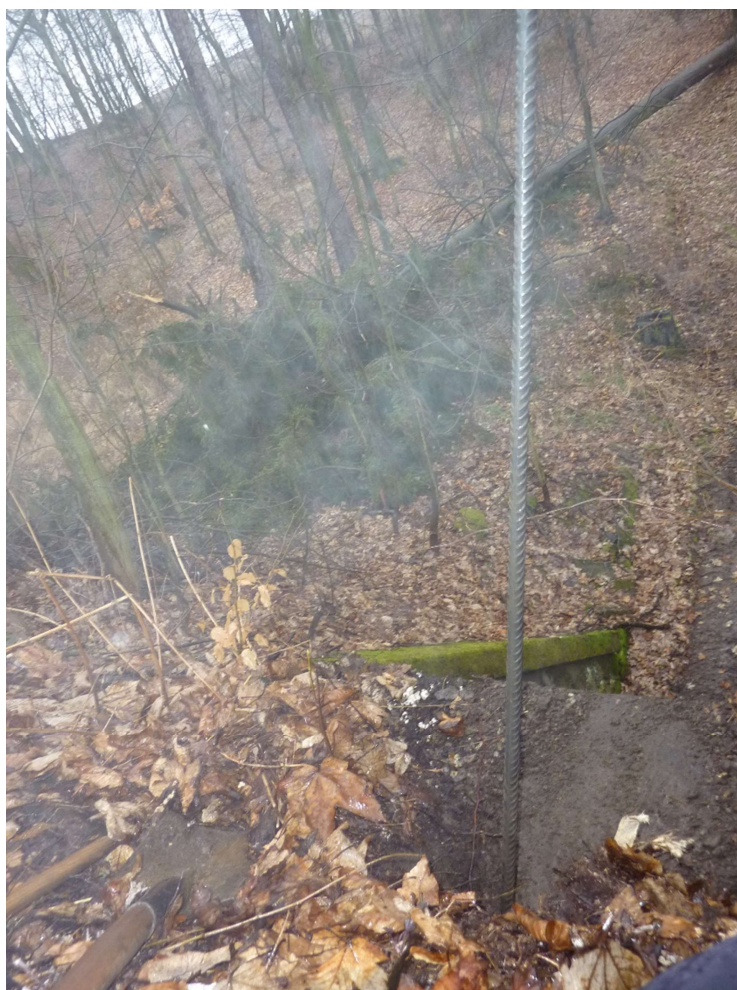
Kopaná ruční sonda pro ověření tloušťky čelní zídky a rubu klenby byla provedena 16.3.2018 na levé straně mostu. Výška násypu byla zjišťována pomocí ručního zatlačování ocelové sondy Ø 20 mm k pevnému nadloží nad klenbou. Zjištěný materiál mezi římsou a železniční tratí pod povrchem terénu v okolí sondy byl jíl. Šířka čelní zídky nad klenbou je 64 cm, z toho římsa 52 cm. Výška násypu nad klenbou po úroveň římsy je 70 cm.

Foto 6: Ruční kopaná sonda
