Protokol o zkoušce č. L24-3/18012922

# Stavební úpravy ŽST Planá u Mariánských Lázní Železničářská 504, Planá Měření hladiny hluku

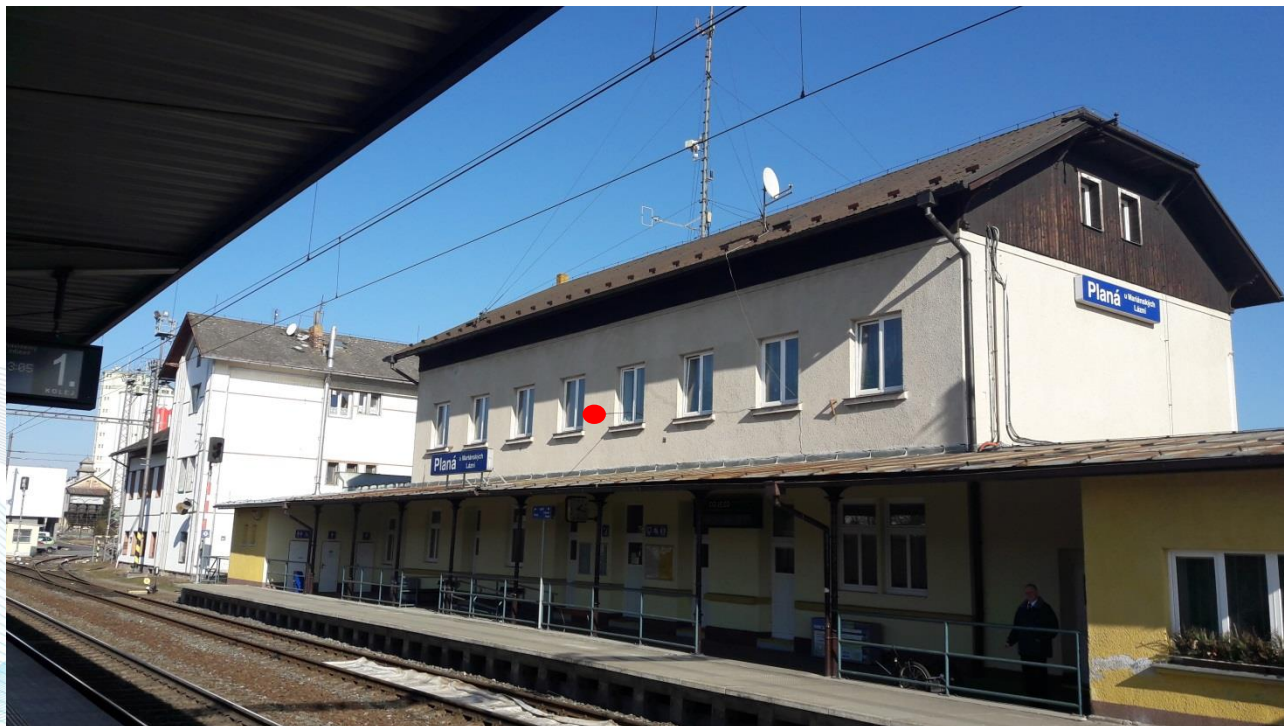
Obrázek 5: Měřicí bod MB\_1 - exteriér

- objekt: ŽST Planá u Mariánských Lázní, Železničářská 504, Planá
- umístění mikrofону:
- **měřicí bod MB\_1 - exteriér:** ve vzdálenosti  $2.0 \pm (0.1)$  m od západní fasády objektu, u okna koupelny bytu č. 2 ve 2NP, ve výšce  $6.7 \pm (0.1)$  m nad zpevněnou plochou nástupiště, osa mikrofону směřovaná proti kolejišti
- **měřicí bod MB\_1 - interiér:** v geometrickém středu koupelny bytu č. 2 ve 2NP (viz schéma měření), ve vzdálenosti  $1.3 \pm (0.1)$  m od okna, ve výšce  $1.5 \pm (0.1)$  m nad podlahou, osa mikrofону směřovaná proti kolejišti

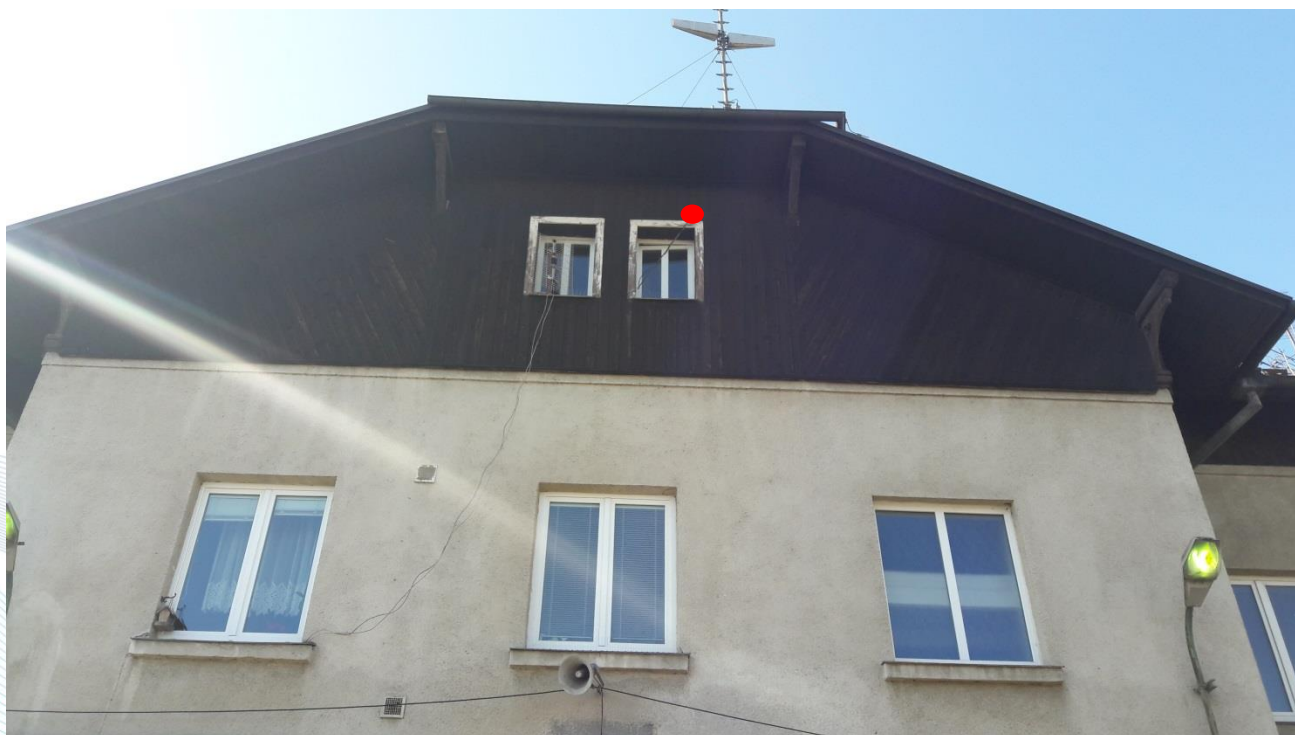
Obrázek 8: Měřicí bod MB\_2 - exteriér

- objekt: ŽST Planá u Mariánských Lázní, Železničářská 504, Planá
- umístění mikrofону: ve vzdálenosti  $2.0 \pm (0.1)$  m od středu východní fasády objektu, v úrovni 3 NP, ve výšce  $9.7 \pm (0.1)$  m nad chodníkem před ŽST, osa mikrofону směřovaná proti komunikaci
- umístění sčítací brány: sloupek dopravní značky „přechod pro chodce“ na pravé straně komunikace při směru jízdy po ul. Nádražní k autobusové zastávce „Planá, u elektrárny“  
GPS souřadnice: 49.8613017N, 12.7312053E  
povrch a rychlost: asfaltový povrch bez výmolů, rovný úsek komunikace, průměrná rychlost 40 - 50 km/h
