ZVÝŠENÍ TRAŤOVÉ RYCHLOSTI V ÚSEKU
VALAŠSKÉ MEZIŘÍČÍ – HUSTOPEČE NAD BEČVOU

SO 04-19-03

**t.ú. Lhotka n. B. - Valašské Meziříčí,
železniční most v ev. km 22,777**

GEOTECHNICKÝ A STAVEBNĚTECHNICKÝ PRŮZKUM

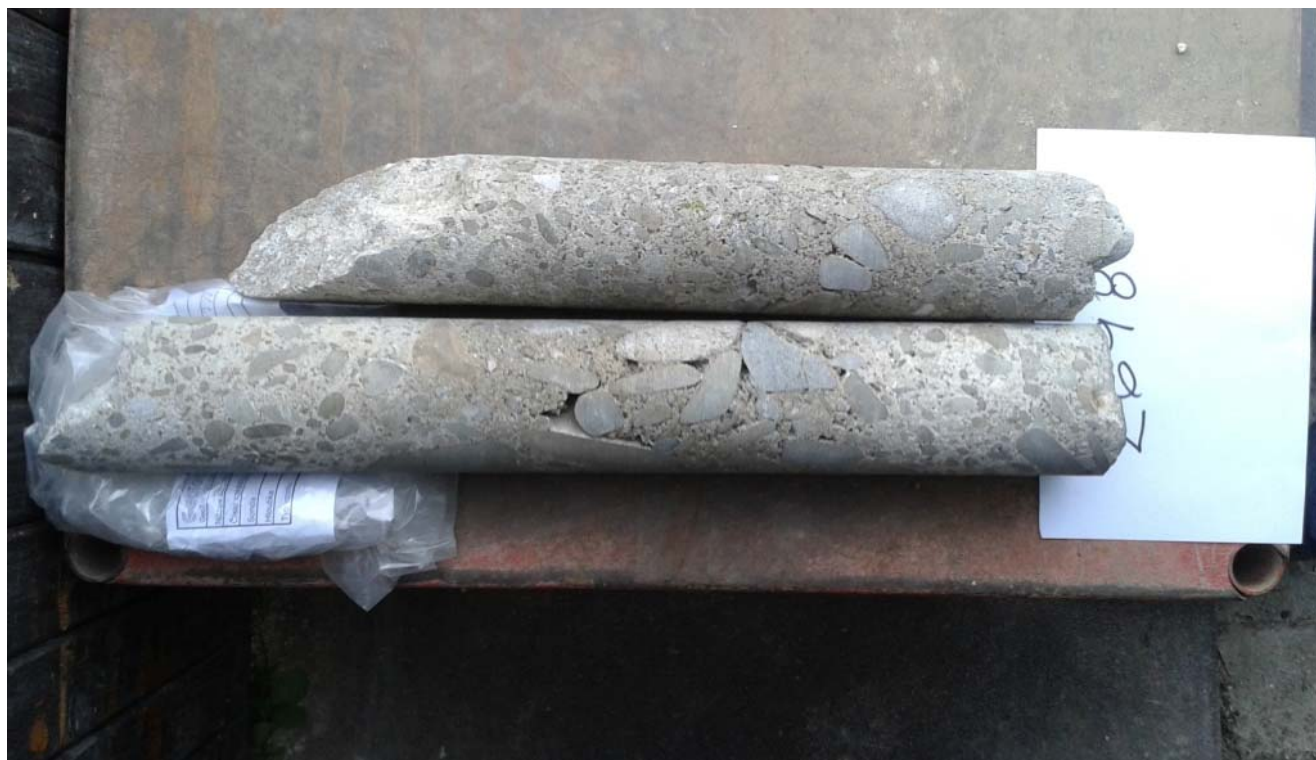
Obr. č. 1 - diagnostický návrť N1

Hloubka [m]
 ve směru vrtu
 od do
 0,00 - 0,86

Beton - pevný, světle šedý, kompaktní, homogenní, slabě porézní, bez zastižené výztuže.

Kamenivo - říční (oblé, ploché a opracované zrna pískovců a křemene) o velikosti do 6 cm, průměrně 1 - 3 cm (obsahu cca 70%)

Pojivo - světle šedé, slabě porézní, se vzduchovými póry o velikosti do 2 mm (5%), místy s dutiny do 20 mm podél větších fragmentů

Uloženy celistvé kusy jádra délky 50 a 35 cm, který byly ulomeny při procesu vrtání podél většího zrna kameniva

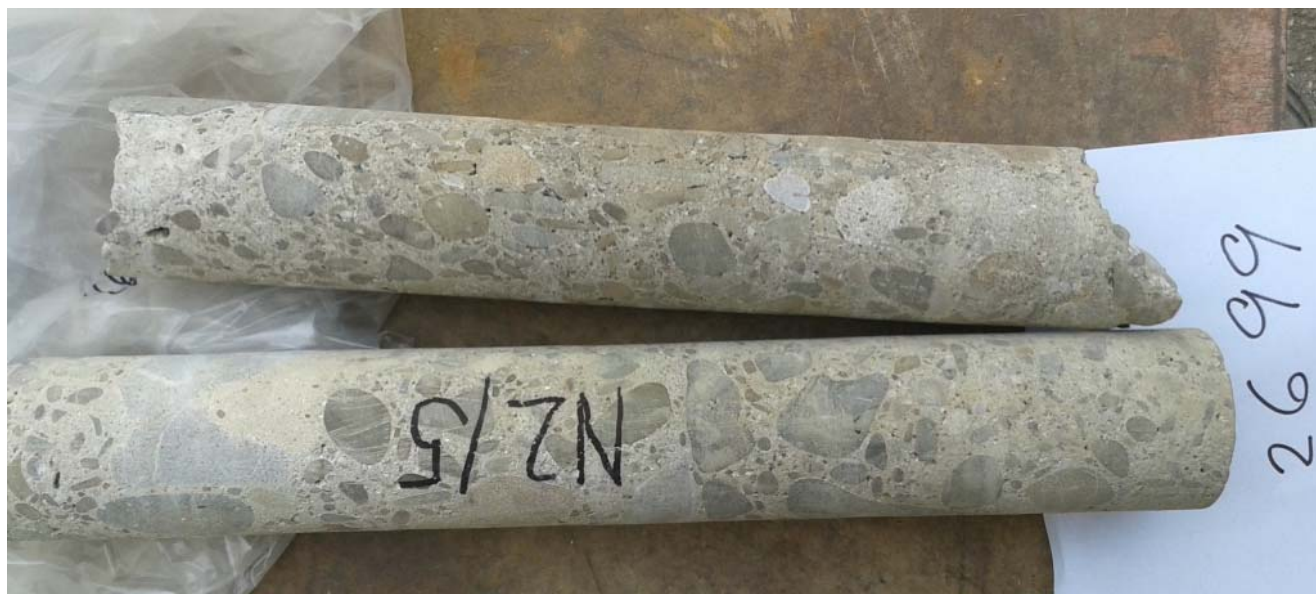
Obr. č. 2 - diagnostický návrť N2

Hloubka [m]
 ve směru vrtu
 od do
 0,00 - 0,86

Beton - pevný, světle šedý, kompaktní, homogenní, slabě porézní, částečně hutněný, bez zastižené výztuže.

Kamenivo - říční (oblé, ploché a opracované zrna pískovců a křemene) o velikosti do 6 cm, průměrně 1 - 3 cm (obsahu cca 60%)

Pojivo - písčité, světle šedé, slabě porézní, se vzduchovými póry o velikosti do 2 mm (2%), ojediněle s dutiny do 20 mm podél větších fragmentů vyplněné sintrovými povlaky

Uloženy celistvé kusy jádra délky 45 a 40 cm, který byly ulomeny při procesu vrtání podél většího zrna kameniva

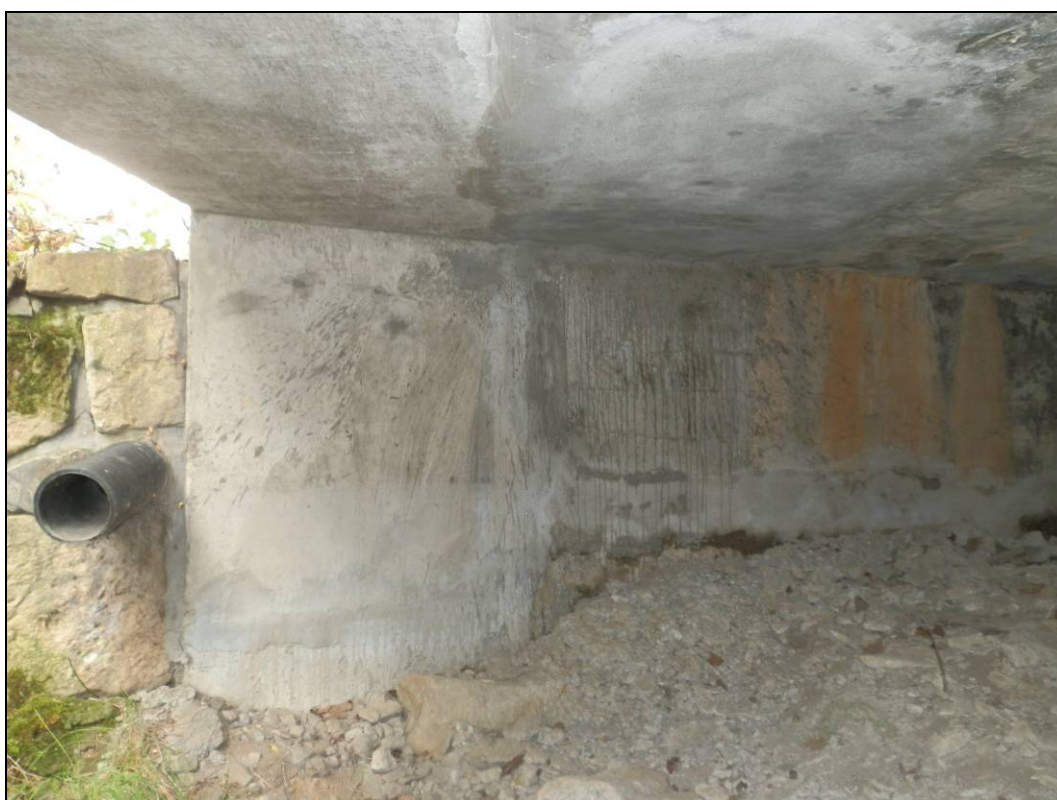
Obr. č. 3 - opěra Hustopeče, povrch opěry je bez poruch

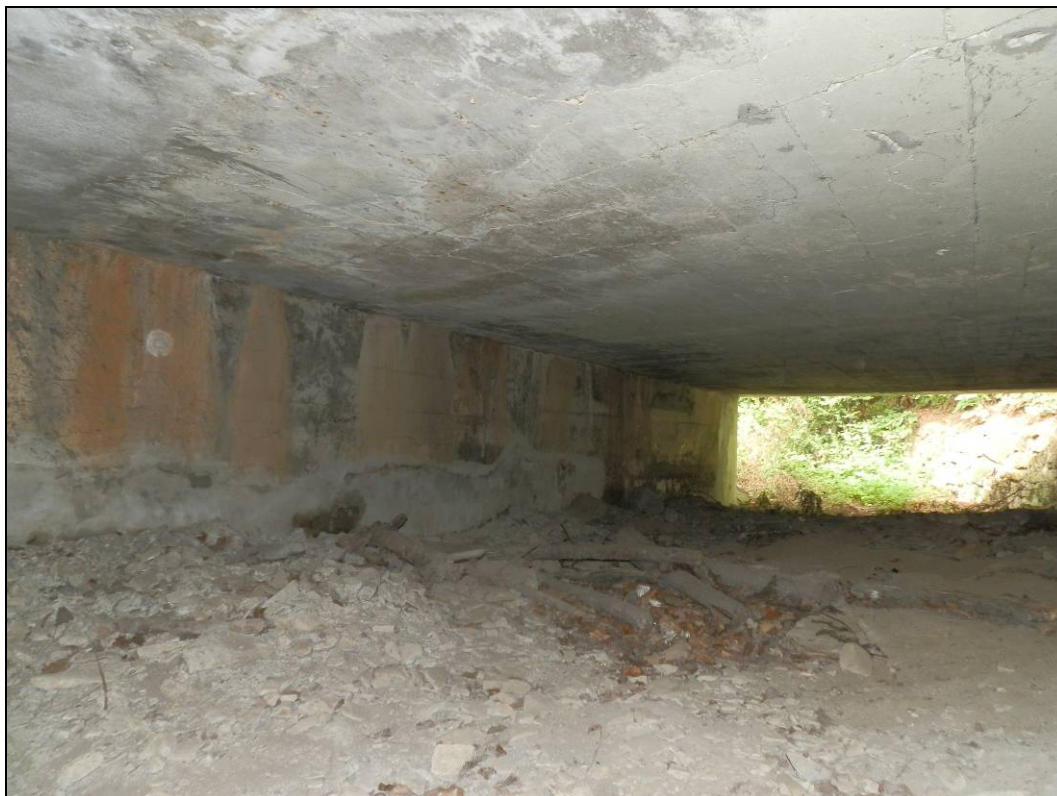
Obr. č. 4 - opěra Hustopeče, povrch opěry je bez poruch

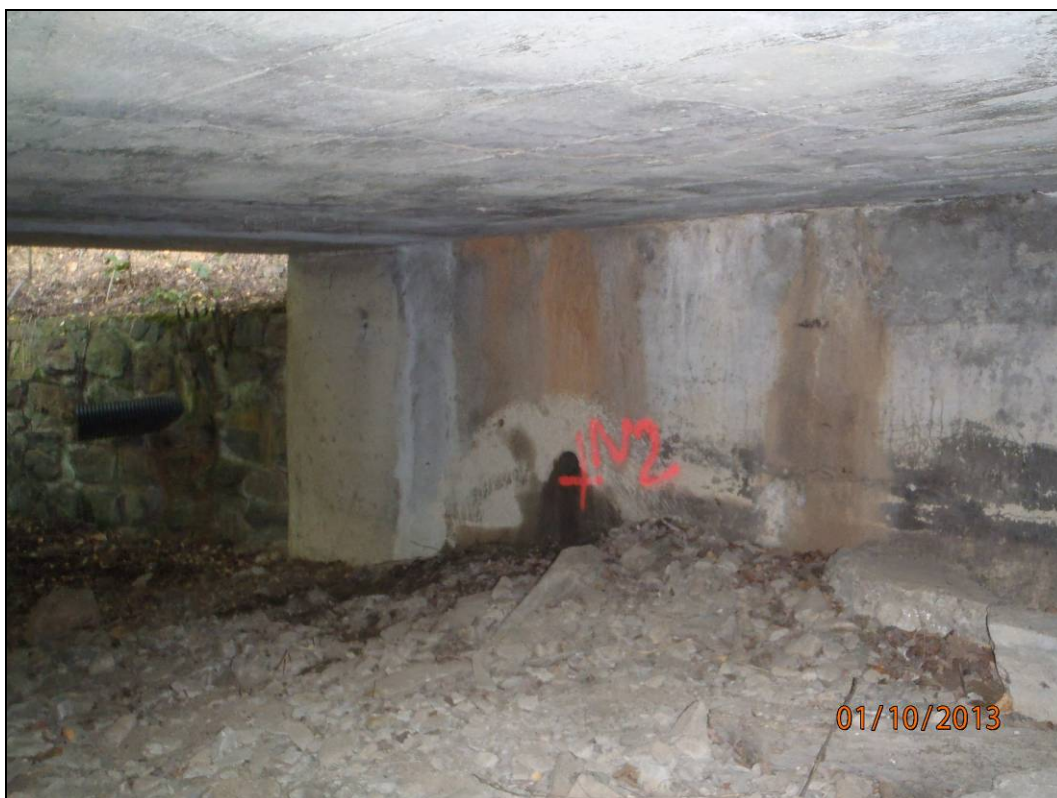
Obr. č. 5 - opěra Valašské Meziříčí, povrch opěry je bez poruch
