ZVÝŠENÍ TRAŤOVÉ RYCHLOSTI V ÚSEKU  
VALAŠSKÉ MEZIŘÍČÍ – HUSTOPEČE NAD BEČVOU

**SO 04-19-01**

**t.ú. Lhotka n. B. - Valašské Meziříčí,  
železniční most v ev. km 21,847**

**GEOTECHNICKÝ A STAVEBNĚTECHNICKÝ PRŮZKUM**

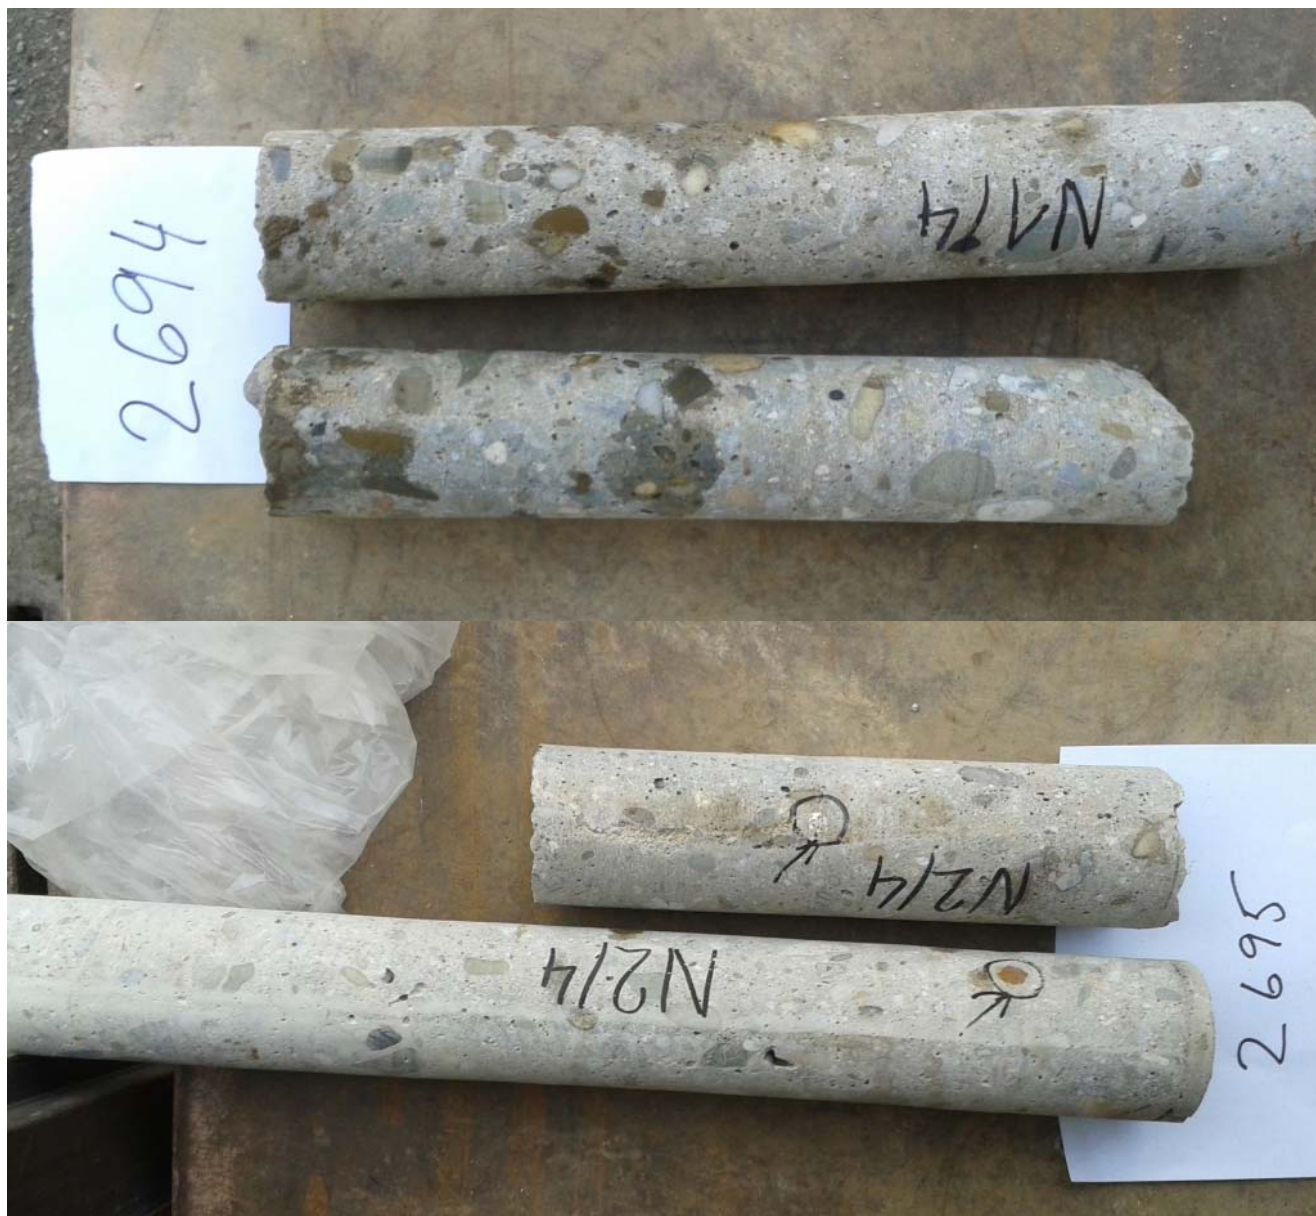
Lab.č. 2695

Popis vývrtu	délka 56 cm a 29 cm, průměr 7,4 cm
Struktura betonu	mírně pórovitá
Makropóry a dutiny	beton obsahuje makropóry až 1 cm
Max.rozměr zrn	3,5 cm
Obsah výztuže	výskyt výstuží na dvou místech
Poznámky

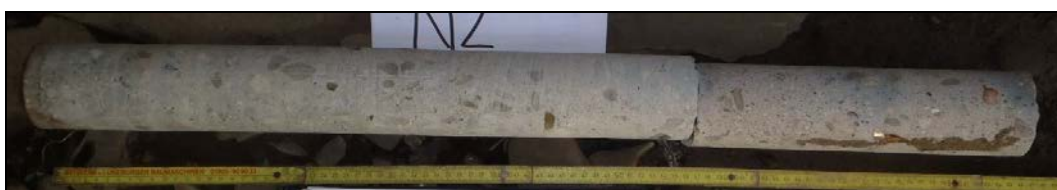
**Obr. č. 1** - diagnostický návrť N1

**Krycí vrstva - cementová malta**, pevná, přiléhá pevně k podkladu0,01 - 0,85**Beton** - pevný, světle šedý, málo porézní, kompaktní, homogenní, hutněný, výztuž ve vrtu nezastižena*Kamenivo* - říční (oblé, ploché a opracované zrna pískovců a křemene) o velikosti do 4 cm (obsahu cca 50%)*Pojivo* - písčité, světle šedé, málo porézní, se vzduchovými póry o velikosti do 2 mm (1%)

V hloubce 0,45m zastižena spára, uloženy celistvé kusy jádra délky 45 a 40 cm oddělené spárou

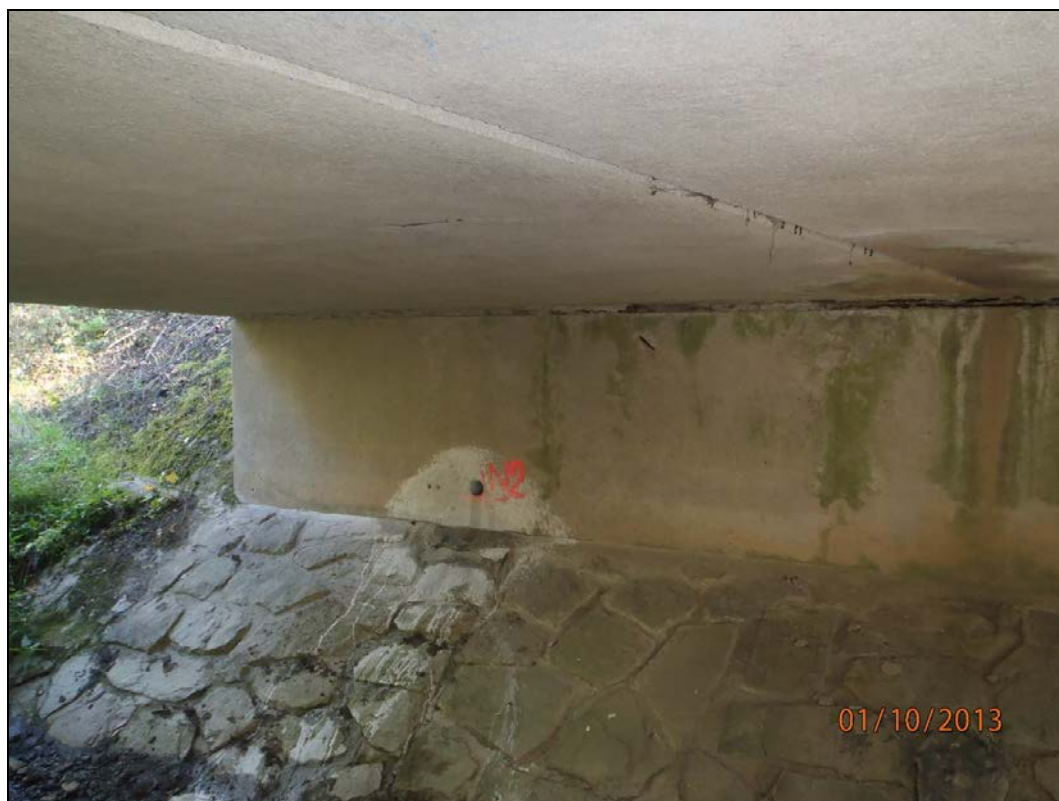
**Obr. č. 3** - opěra Hustopeče, povrch opěry je bez poruch

- spodní stavba je z betonu, ne povrchu obou opěr je cementová omítka, která je bez poruch, zdravá a pevná
- beton spodní stavby je pevný, kompaktní a homogenní, jak bylo ověřeno z obou návrťů
- fotodokumentace z prohlídky je v příloze zprávy
