SO 04-19-04

**t.ú. Lhotka n. B. - Valašské Meziříčí,
železniční most v ev. km 23,037**

GEOTECHNICKÝ A STAVEBNĚTECHNICKÝ PRŮZKUM

SO 04-19-04, železniční most v ev. 23,037**Geotechnický a stavebnětechnický pasport:****1. ZÁKLADNÍ ÚDAJE**

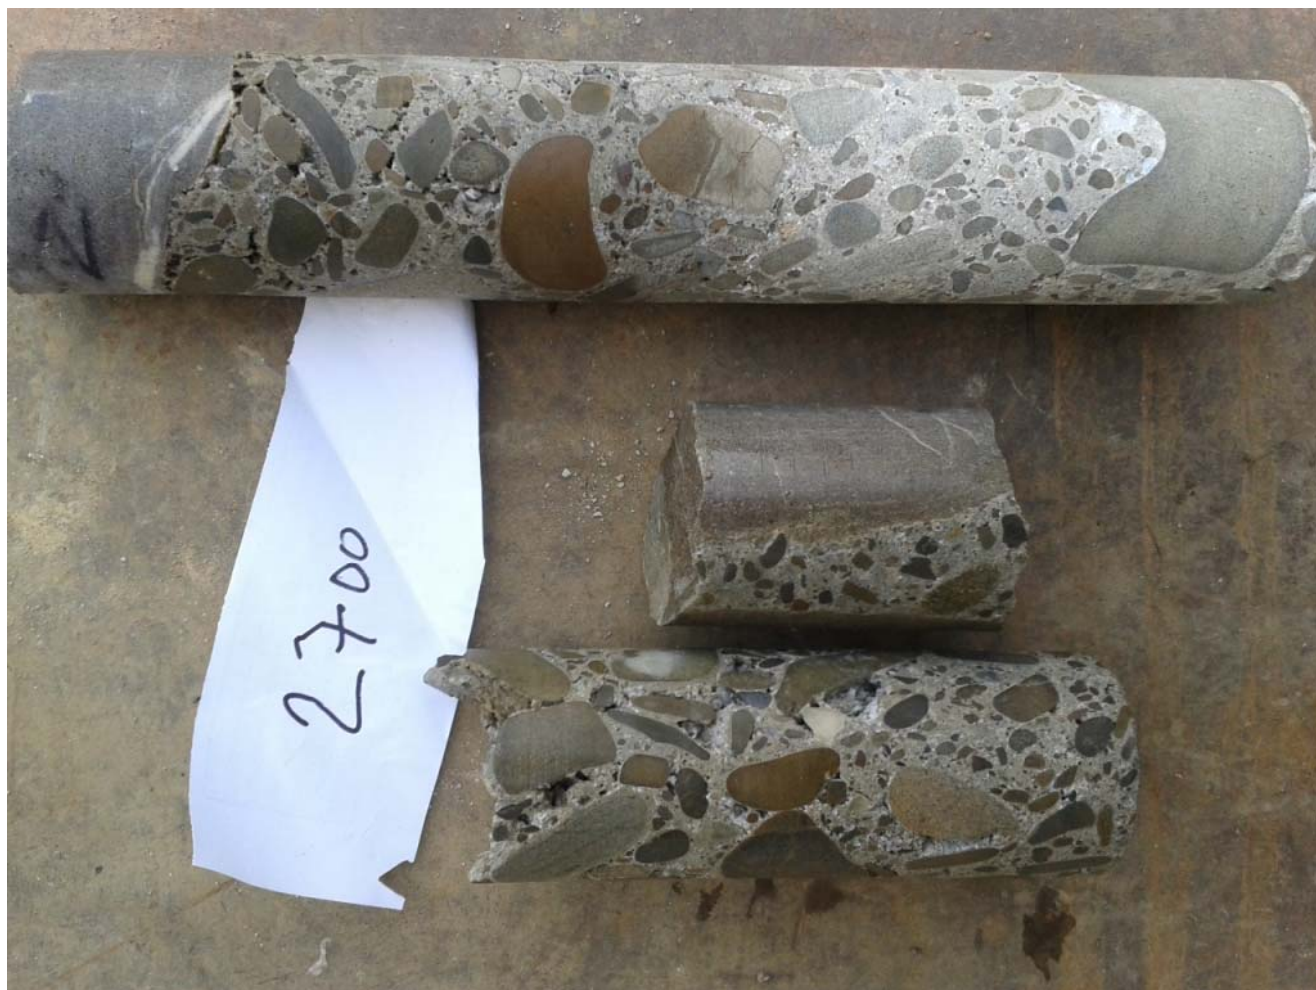
Lab.č. 2700

Popis vývrtu	délka cca 70 cm, průměr 7,4cmvývrt není v celku (3ks)
Struktura betonu	pórovitá
Makropóry a dutiny	beton obsahuje makropóry do 3 cm
Max.rozměr zrn	8 cm
Obsah výztuže	vývrt makroskopicky nevykazuje přítomnost výztuže
Poznámky

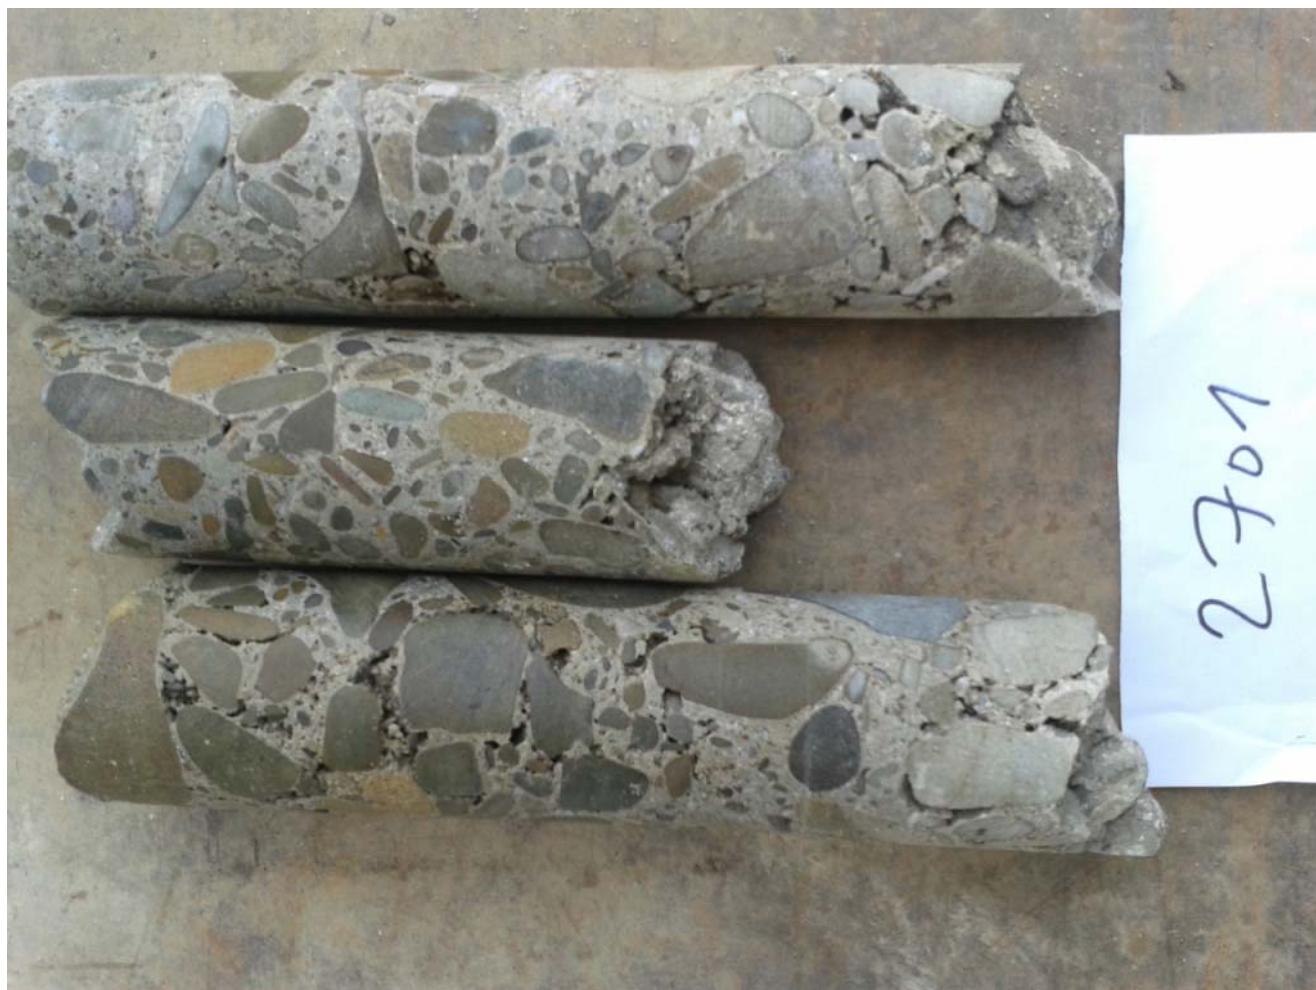
Lab.č. 2701

Popis vývrtu	délka 83 cm, průměr 7,4 cm, vývrt není v celku (3ks)
Struktura betonu	pórovitá
Makropóry a dutiny	makropóry do 3 cm
Max.rozměr zrn	7 cm
Obsah výztuže	vývrt makroskopicky nevykazuje přítomnost výztuže
Poznámky

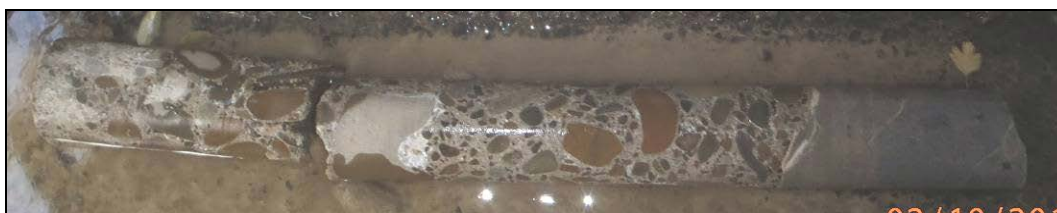
Beton - pevný, světle šedý, kompaktní, nehomogenní, středně porézní, bez zastižené výztuže, se zapracovanými kameny

Kamenivo - říční (oblé, ploché a opracované zrna pískovců a křemene) o velikosti do 6 cm, průměrně 1 - 3 cm (obsahu cca 70 - 80%), v intervalu 0,55 - 0,77 m zapracovaný kámen o velikosti větší než 20 cm

Pojivo - písčité, světle šedé, středně porézní, se vzduchovými póry o velikosti do 2 mm (5%) a s dutinami velikosti do 10 mm podél větších fragmentů (max. 10%) se sintrovými povlaky

Obr. č. 1 - diagnostický návrť N1

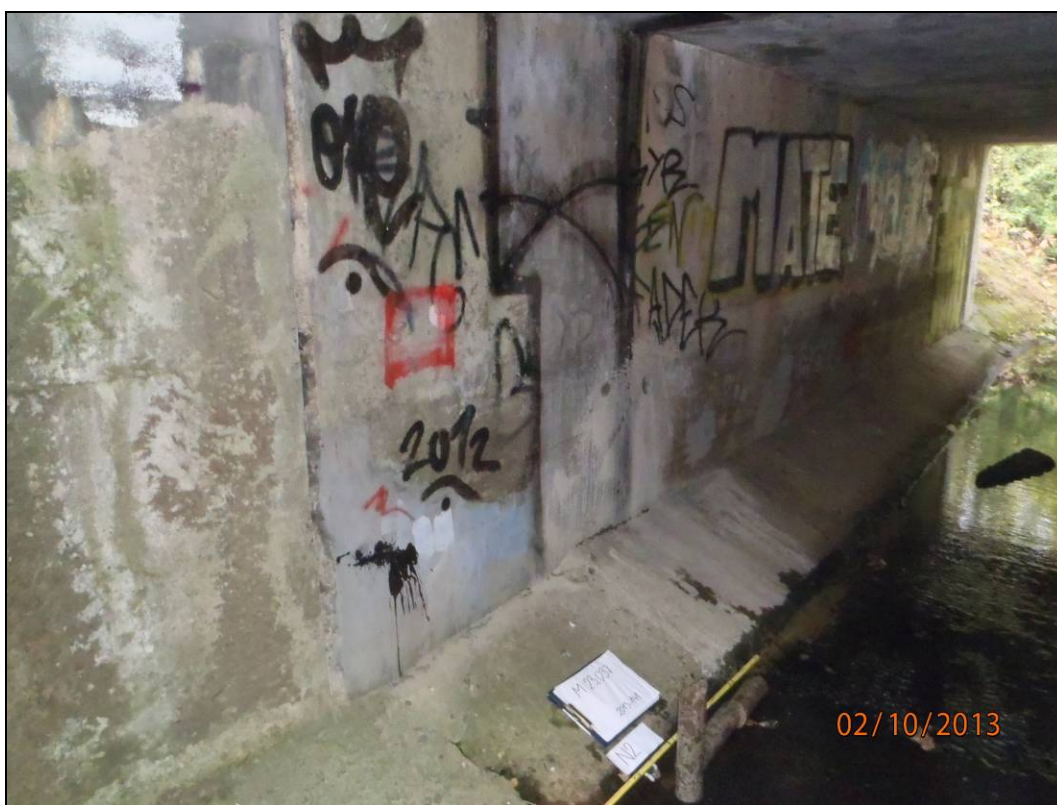
Obr. č. 3 - opěra Valašské Meziříčí, povrch opěry je bez poruch

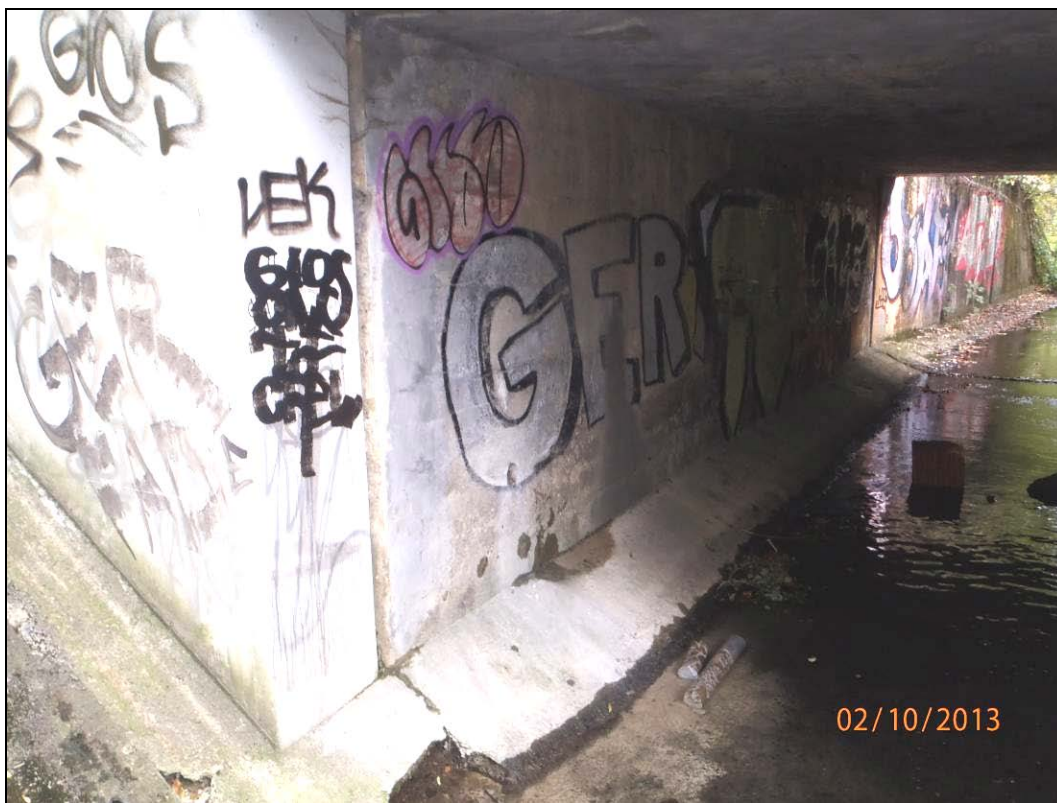
Obr. č. 4 - opěra Hustopeče, povrch opěry je bez poruch
