**ZVÝŠENÍ TRAŤOVÉ RYCHLOSTI V ÚSEKU
VALAŠSKÉ MEZIRÍČÍ – HUSTOPEČE NAD BEČVOU**

SO 02-19-08

**t.ú. Hustopeče n. B. - Lhotka n. B.,
železniční most v ev. km 17,577**

GEOTECHNICKÝ A STAVEBNĚTECHNICKÝ PRŮZKUM

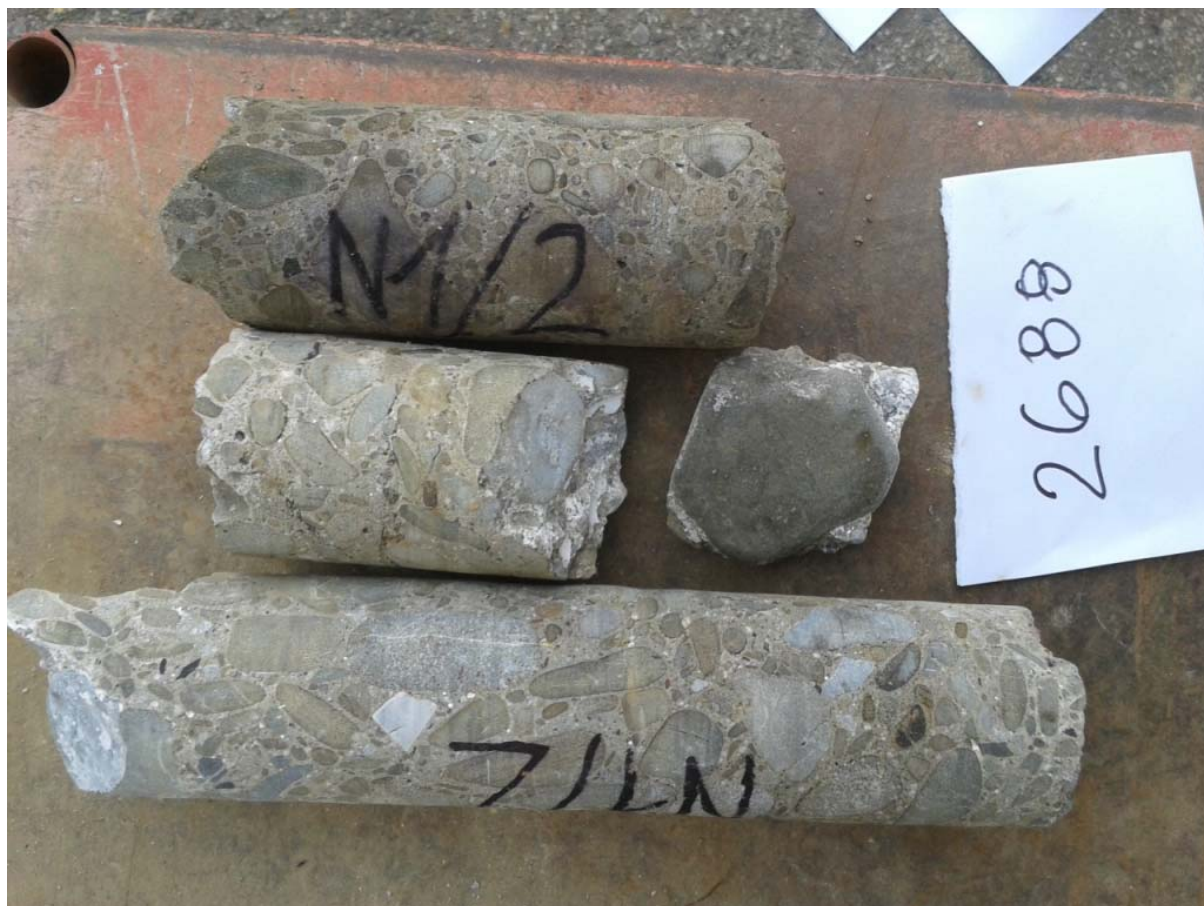
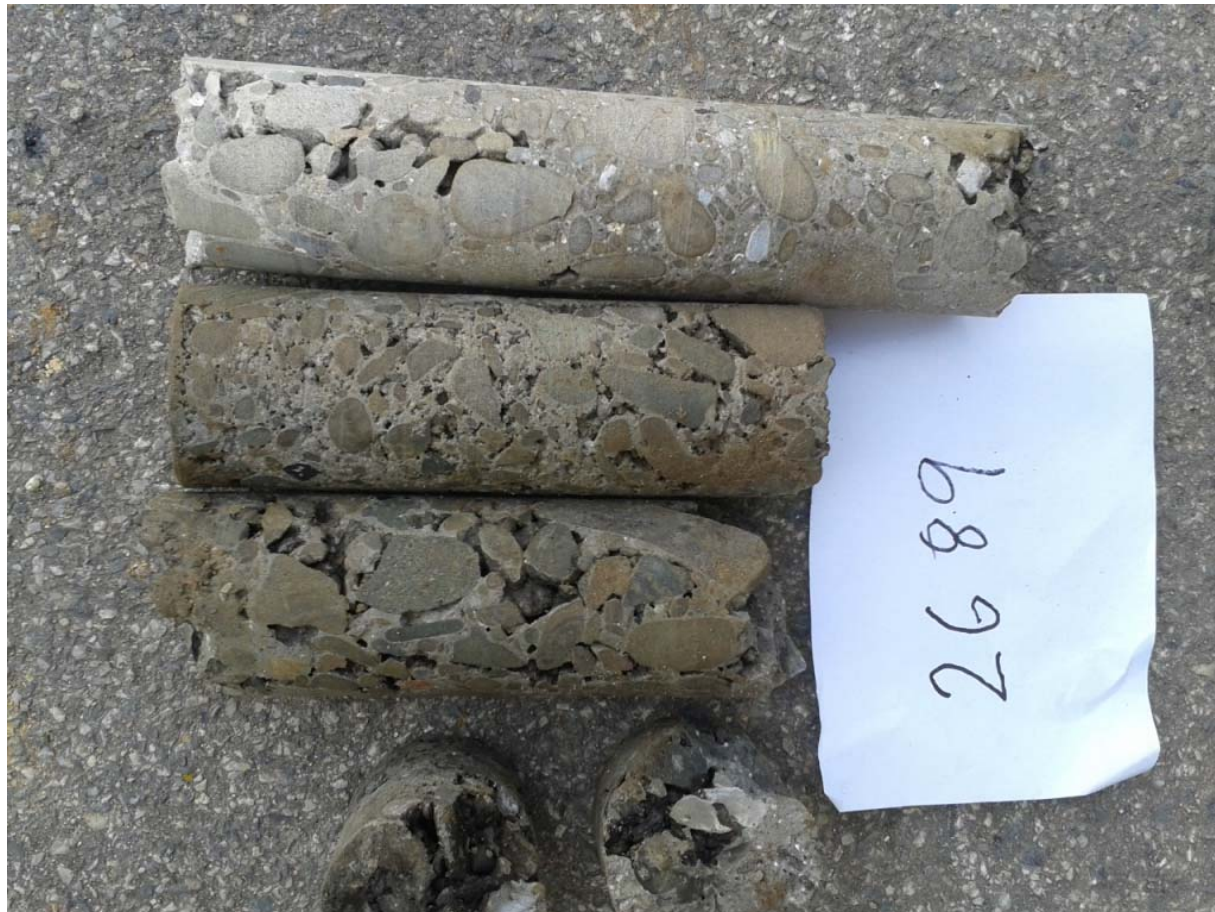
Popis vývrtu	délka cca 1m, průměr 7,5 cm, vývrt není v celku (5ks)
Struktura betonu	pórovitá
Makropóry a dutiny	makropóry až 3 cm
Max.rozměr zrn	9 cm
Obsah výztuže	vývrt makroskopicky nevykazuje přítomnost výztuže
Poznámky

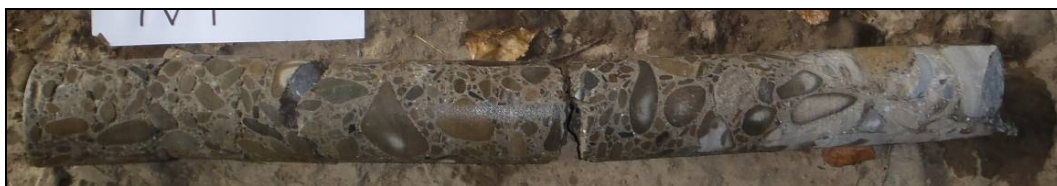
Obr. č. 1 - diagnostický návrť N1

Beton - prostý, pevný, šedý, málo kompaktní, málo homogenní, porézní, lokálně s dutinami, bez zastižené výztuže.

Kamenivo - říční (oblé, ploché, opracované zrna pískovců a křemene) o velikosti do 6 cm (obsahu cca 80 - 90%)

Pojivo - šedé, mírně porézní, s póry o velikosti do 2 mm (3%), místy s dutiny od 1 cm (1%)

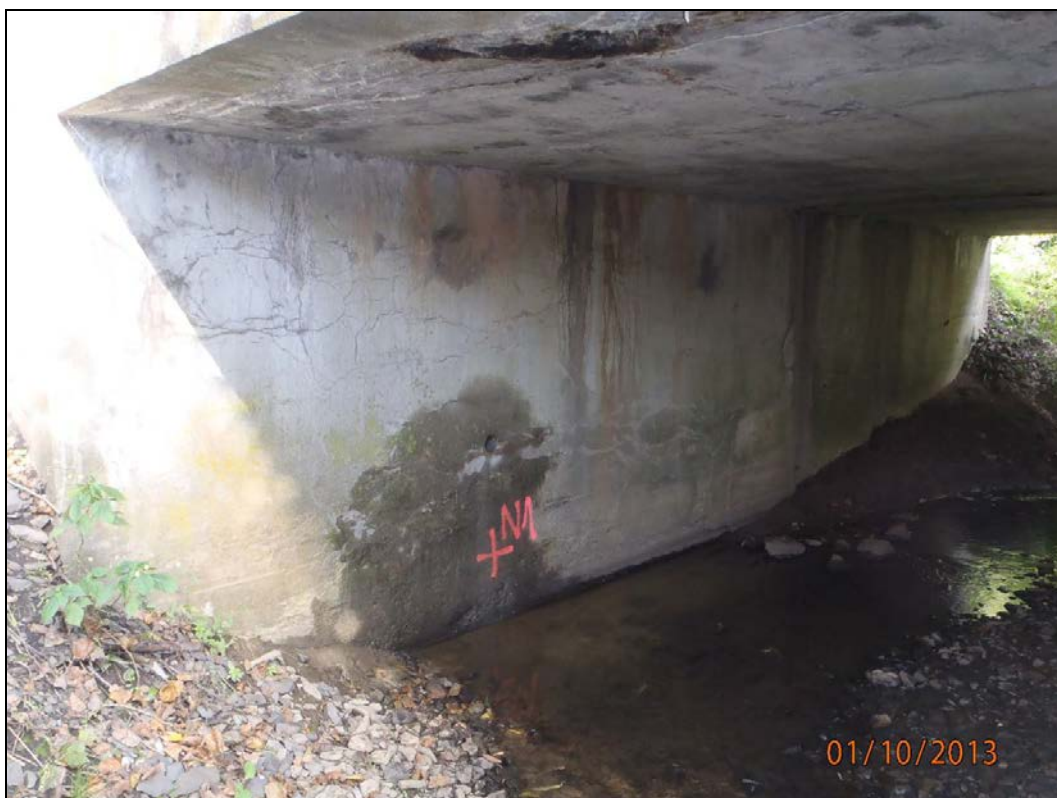
- spodní stavba je z betonu, povrch obou opěr je bez větších poruch, na obou opěrách je lokálně vypadaný beton do hloubky. V líci opěr jsou patrné uzavřené praskliny, na kterých se usazují výrůstky CaCO_3 vyloužené z občas prosakující vody.
- beton spodní stavby je lokálně málo pevný, s četnými dutinami, málo homogenní, s proměnlivým obsahem pojiva, jak bylo ověřeno z obou návrťů
- fotodokumentace z prohlídky je v příloze zprávy

Obr. č. 3 - opěra Hustopeče, povrch opěry je bez větších poruch, lokálně je opadaný a s tenkými prasklinami

- pro upřesnění odhadu charakteristické hodnoty pevnosti betonu v tlaku, nebo pro navýšení pevnostních charakteristik, bude nezbytné provést další destruktivní zkoušky na tělesech vyjmutých z konstrukce v minimální četnosti požadované ČSN EN 13791 a to z více míst konstrukce
- v další případné fázi průzkumu by bylo vhodné ověřit také korozní stav betonu spodní stavby a ověřit stav betonu základů pomocí jádrových vrtů, s ohledem na zjištěný špatný stav betonu opěr

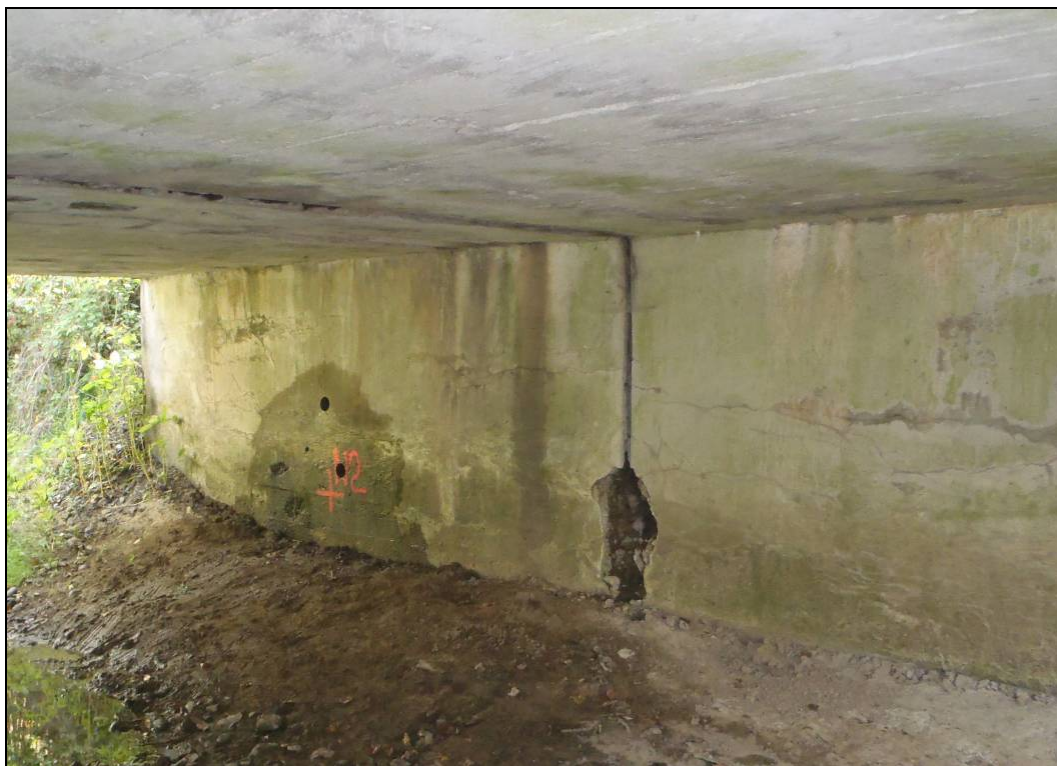
- důvodem nízké pevnosti betonu je jeho značná nehomogenita, přítomnost četných pórů a dutin a nízký obsah pojiva.
- podrobně je technický stav betonu popsán v dokumentaci diagnostických vrtů a dále je patrný z fotodokumentace

Obr. č. 4 - opěra Valašské Meziříčí, povrch opěry je bez větších poruch, lokálně je beton vypadaný do hloubky a s tenkými prasklinami
