"Výstavba odbočky Rajhrad"

Dendrologický průzkum

Technická zpráva

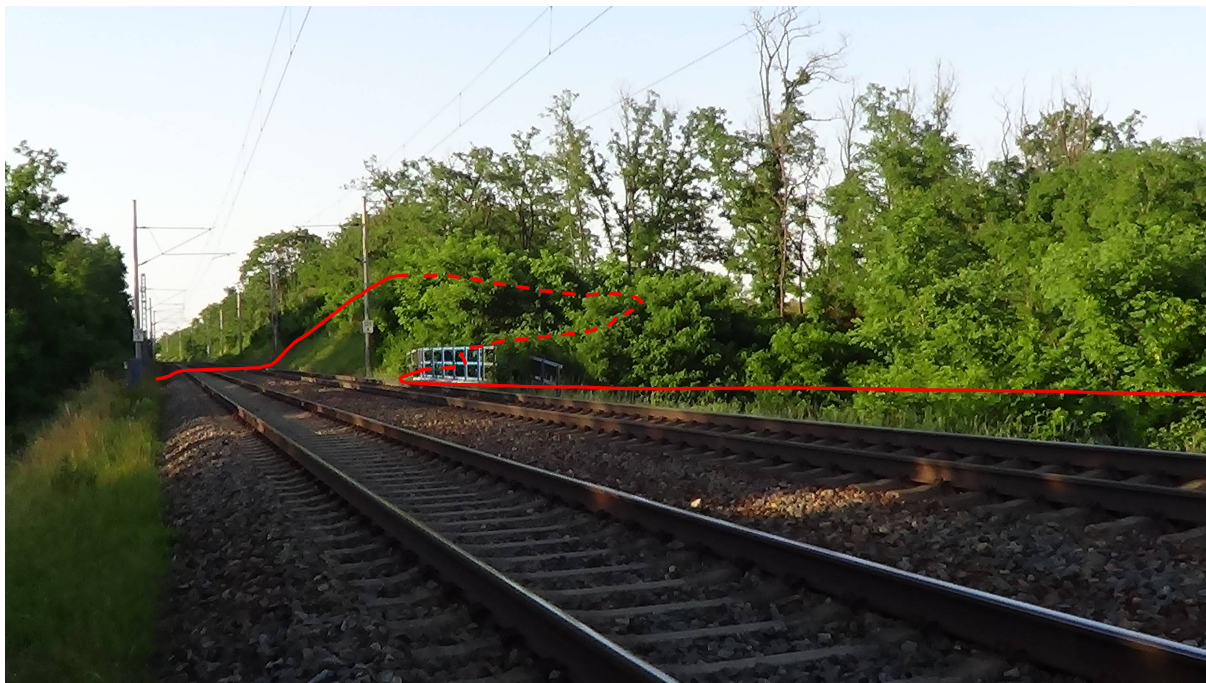
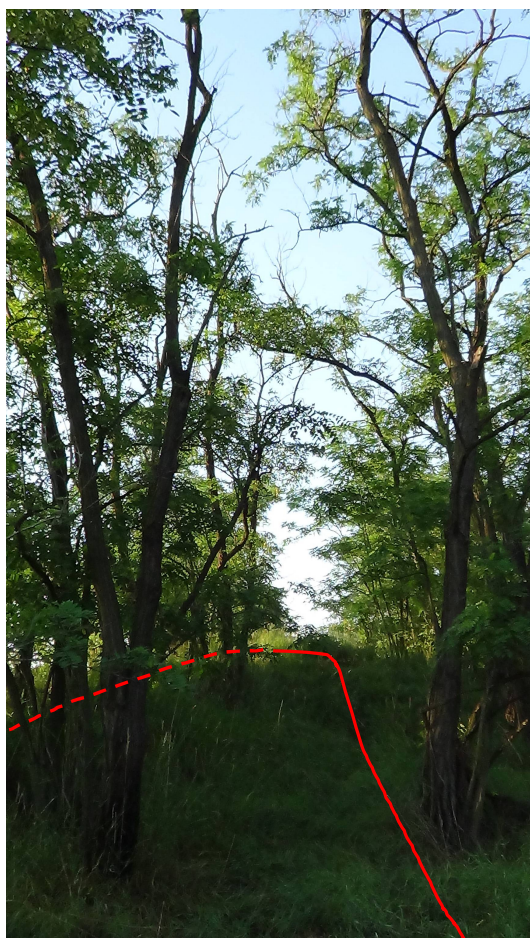
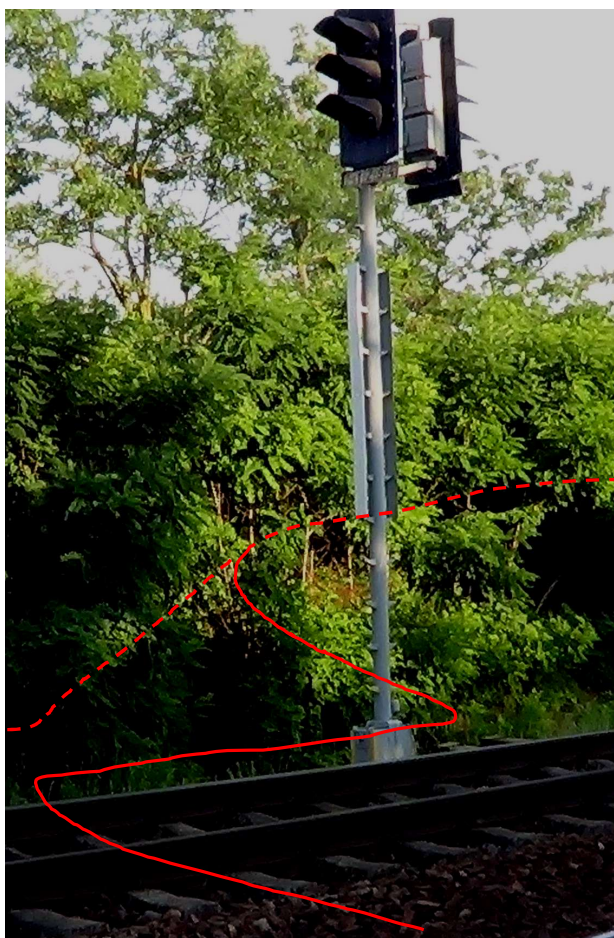
1. Lokalita:

Liniová zeleň v 1. zájmové lokalitě na jihu od Rajhradu navazuje na přiléhající cca lesní krajinu a je tvořena bylino-travním porostem s téměř monotónním výskytem pár druhů dřevin v podobných zapojených skupinách mladých stromů. Hlavní a kosterní dřevinou je trnovník akát, který je doprovázen bezem a myrobalánem. Dřeviny jsou mladé a s keřovitým růstem. Vícekmenné stromy tvoří až trsy kmínků a nejčastěji dosahují výšky kolem 4-5(6)m. Působí dojmem neproniknutelného tmavého houští.

Zapojený porost dřevin se nachází podél tratě zájmového úseku prakticky stále a po obou stranách. Souvislou dřevitou zeleň představují hlavně keřovitě rostoucí stromy akátu, které jsou rozmístěny v zapojených skupinách mírně odlišného věku, tedy i vzhledu. Prostřednictvím výskytu značného počtu kmenů a přítomnosti trnů se stávají obtížně proniknutelnou hradbou. Na okrajích jsou skupiny akátů míšeny jinými druhy (již zmíněným bezem černým a myrobalánem, místně růží šípkovou a šeříkem). Přestože akát je poměrně odolný druh, volněji rostoucí stromy v rozvolněné skupině na jednom místě dále od trati trpí výrazným prosycháním. (Vliv může mít např. místo jejich výskytu, temeno náspu.) Kmenné stromy se vlastně nenacházejí, i vzrůstnější stromy na temeni náspu jsou vícekmenné. Stávající, jen listnaté dřeviny, pocházejí ze samovolného náletu a jsou druhově chudé (vlastně jde cca o monokulturu akátu). Dřeviny jsou mladé, v růstové fázi dorůstání do druhových plných rozměrů, avšak bez klasické konstrukce stromu. Protože nenaplňují funkci budoucího kmenového lesa a jsou mladé, převažuje souhrnná sadovnická hodnota 3 (kategorie ve smyslu cca mladých dřevin s fyziologickými a mechanickými odchylkami od normálního stavu druhu). Nezbytné kácení pro plánovanou stavbu by nemělo být významně patrné, neboť tato zájmová lokalita je obklopena lesnatým porostem.

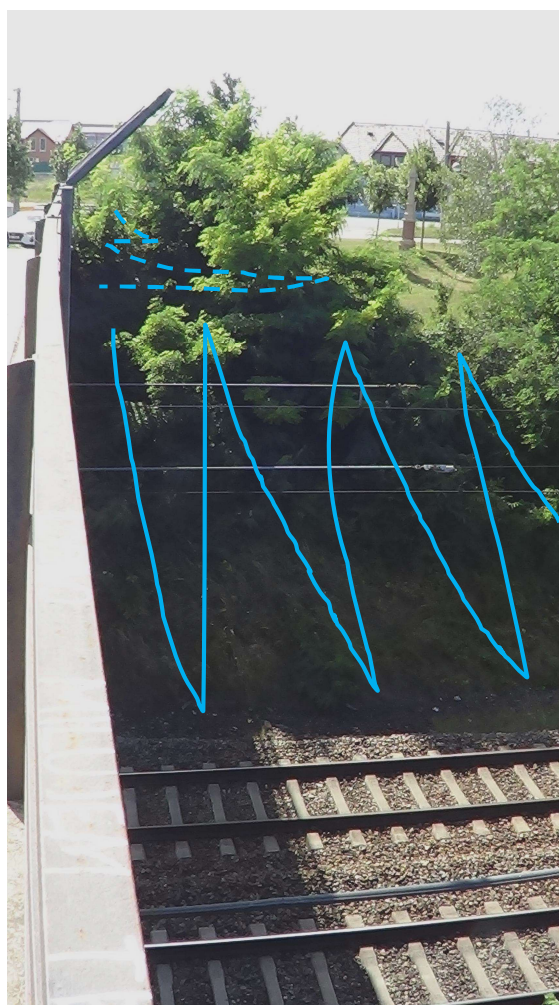
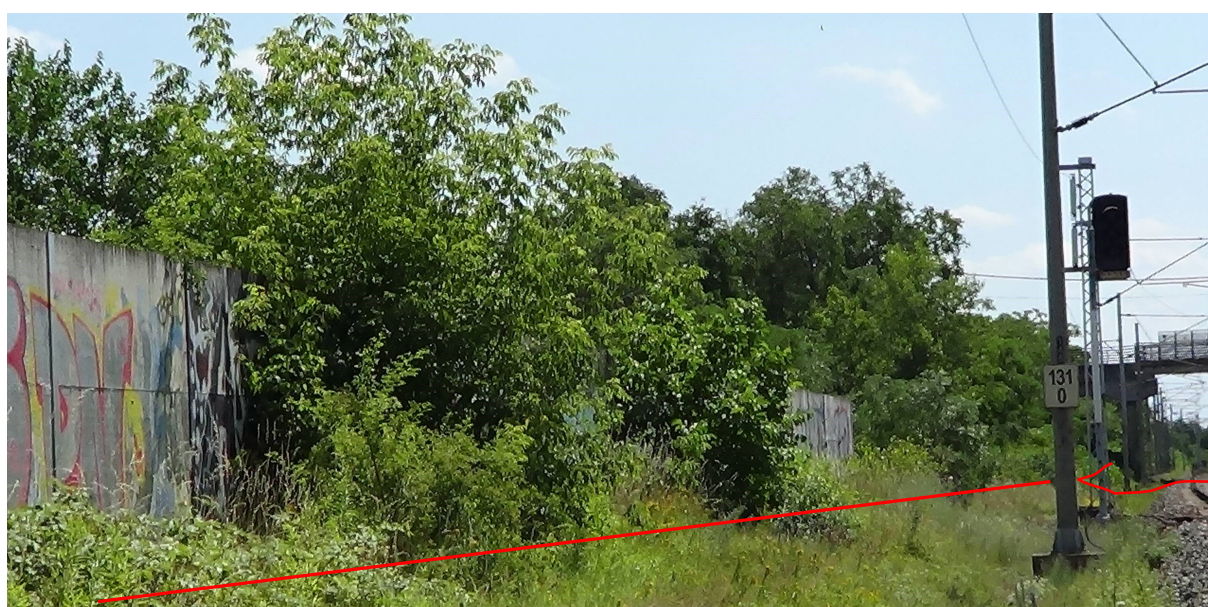
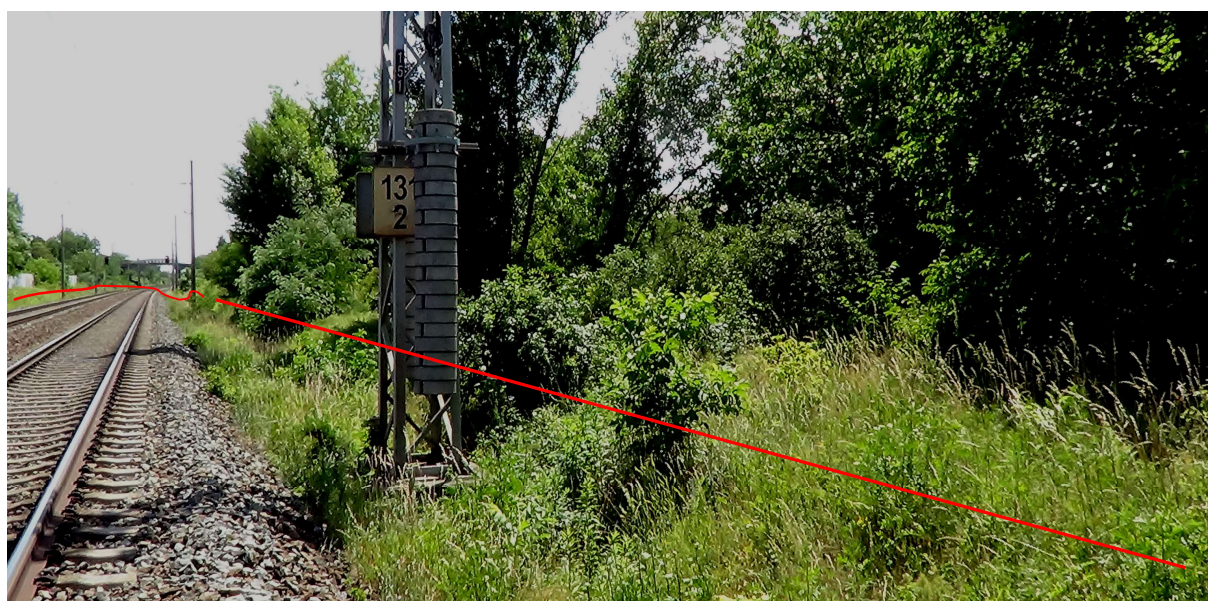
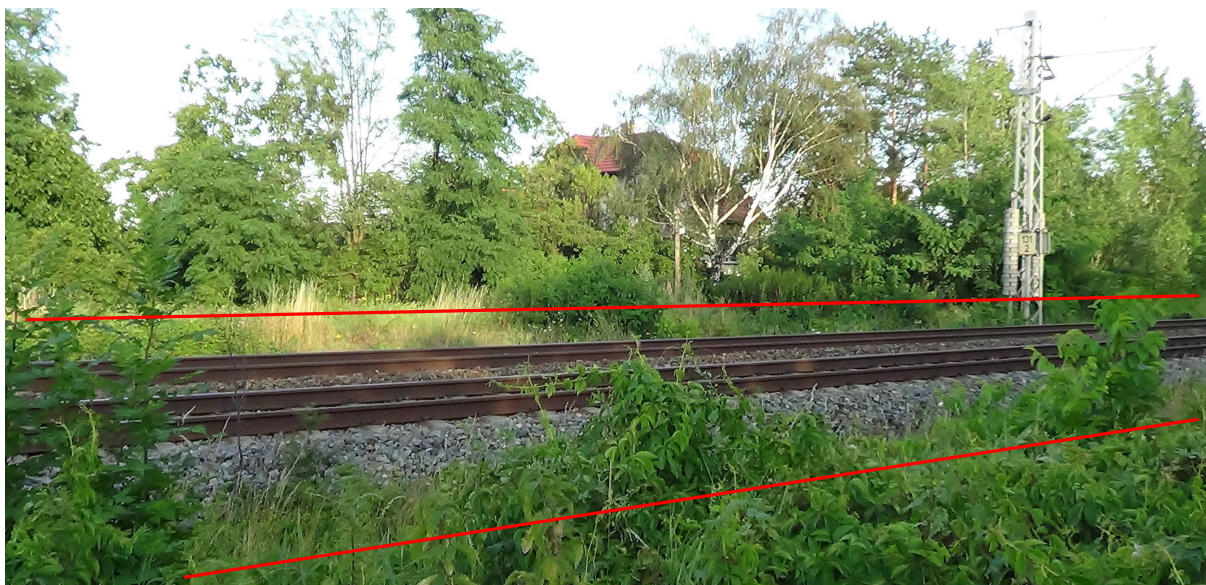
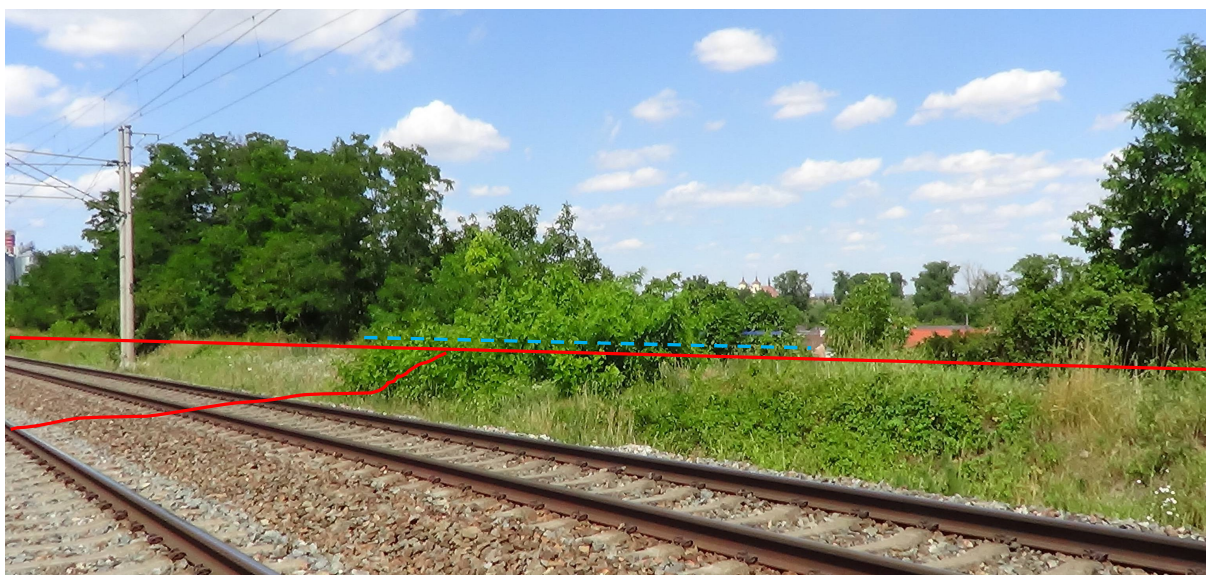
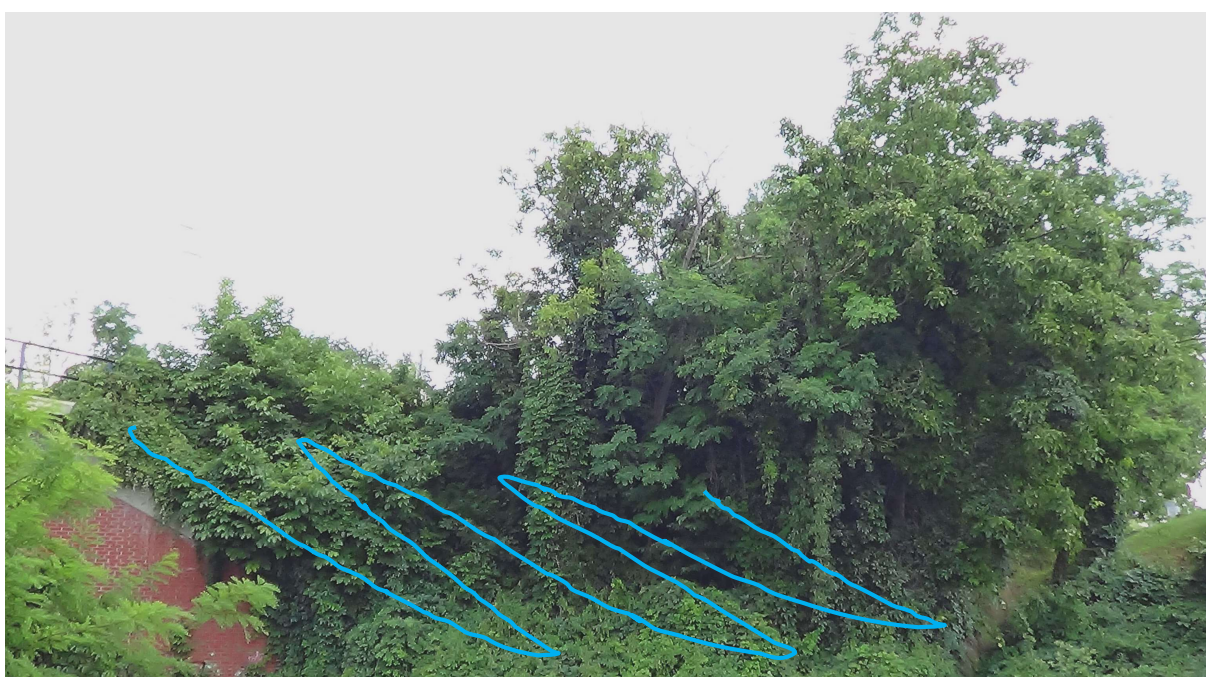
2. Lokalita:

Liniová zeleň v 2. lokalitě představuje významnou zelenou osu v zástavbě sídla Rajhrad a je tvořena bylino-travním porostem s chudým výskytem dřevin a malým počtem druhů. Hlavní a kosterní dřevinou zůstává trnovník akát, který je stále doprovázen myrobalánem a dál i šípkem a ořešákem (ostatní druhy jako brslen, bez, kustovnice mají spíše ojedinělý výskyt). Dřeviny jsou většinou více náletové, tedy mladší a soliternější, stále vícekmenné v rozvolněných formacích (jako např. soliter, o kus dál malá skupinka, pak pár soliterů, ještě dál rozvolněné nálety stromů) s občasným výskytem stromových skupin u mostů. Některé skupiny a plochy jsou naopak bujně porostlé popínavými a plazivými rostlinami (především přísavníkem, ale i ostružiníkem a kustovnicí). Roztroušené dřeviny mají keřovitější charakter a nejčastěji dosahují nízké výšky kolem 2-3(4)m. U mostu v Holasicích se vyskytuje ujatá a pěkná, mladá výsadba alejových stromů (jeřáb) a pás zapojených keřů z více druhů (mochna, skalník, tavola).

Převažující travnatý porost s roztroušenými dřevinami se nachází podél tratě zájmového úseku po obou stranách i vzhledem ke svažitosti svahů a provozu dráhy. Oporou výskytu vzrostlých a kmenových dřevin či souvislejších ploch dřevin jsou skupiny stromů u mostů a od trati vzdálenější skupiny stromů před nádražím. Stávající, jen listnaté dřeviny, pocházejí ze samovolného náletu a jsou zastoupeny vlastně plevelnými a cizími druhy. Protože mladé dřeviny jsou v růstové fázi dorůstání do druhových plných rozměrů a dřeviny středního věku již začínají prosychat, převažuje souhrnná sadovnická hodnota 3 (kategorie ve smyslu cca mladých dřevin a dřevin s fyziologickými a mechanickými odchylkami od normálního stavu druhu). Překvapivé je, že akáty s tenkými kmeny (průměru 8-18cm) rostoucí na svahu mostního tělesa u nádraží jsou prosychající až uschlé, nakloněné, téměř bez koruny. Celá skupina stromů je velmi výrazně porostlá přísavníkem.

Odstranění dřevin pro plánovanou stavbu bude patrné především na svazích mostů. Avšak vzhledem ke stáří (kmenné stromy začínají chátrat) nebo k charakteru růstu (mladé mláží roste keřovitě) akátů se jedná o neperspektivní porosty pro prudký svah a blízkost frekventované železniční dráhy.

Červenou linií je schematicky označeno vedení trasy kabele a modrou úpravy terénu u mostu.

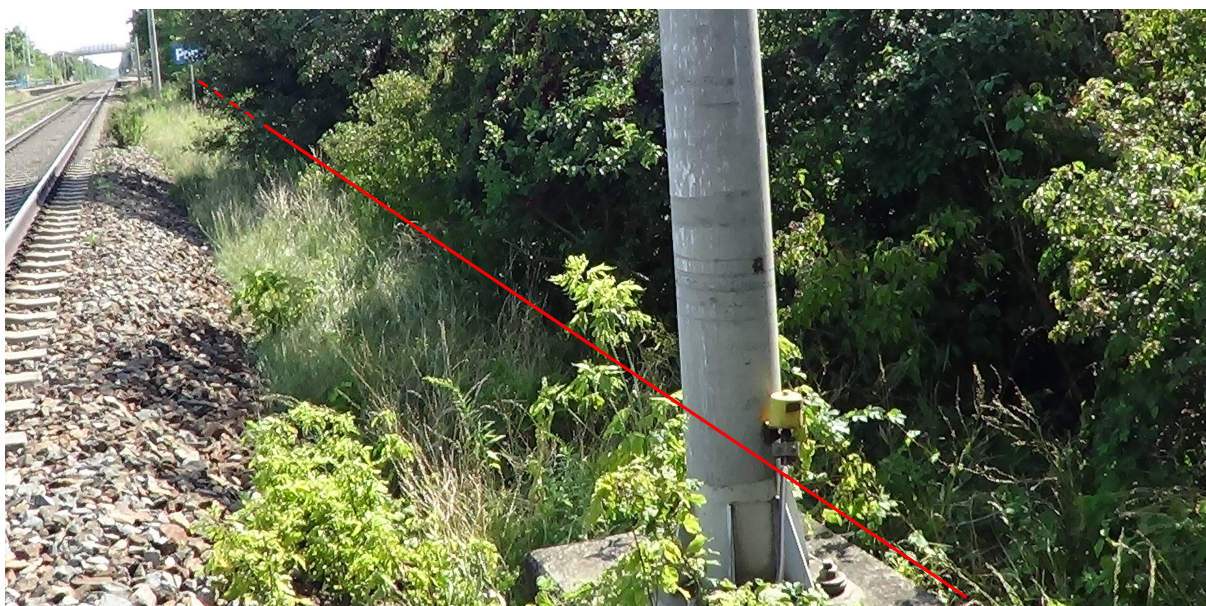
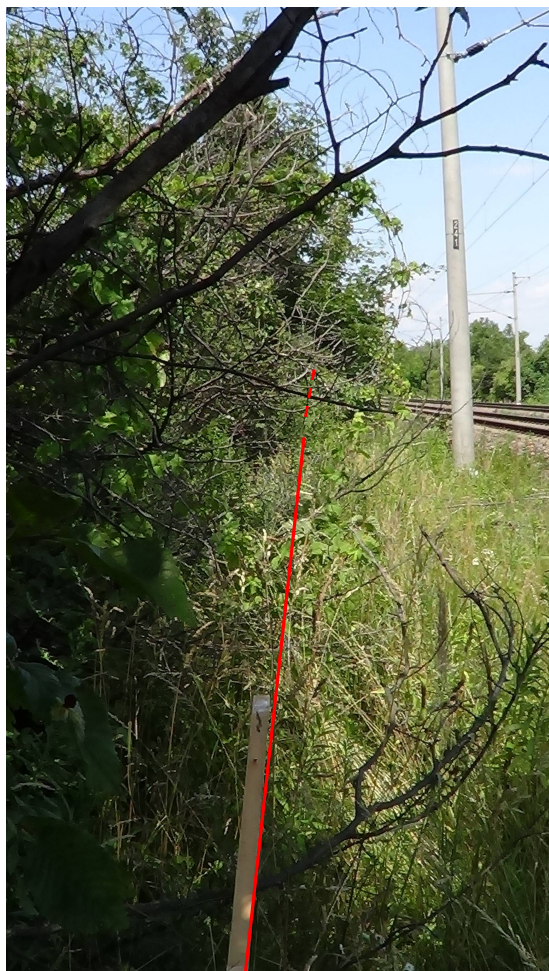
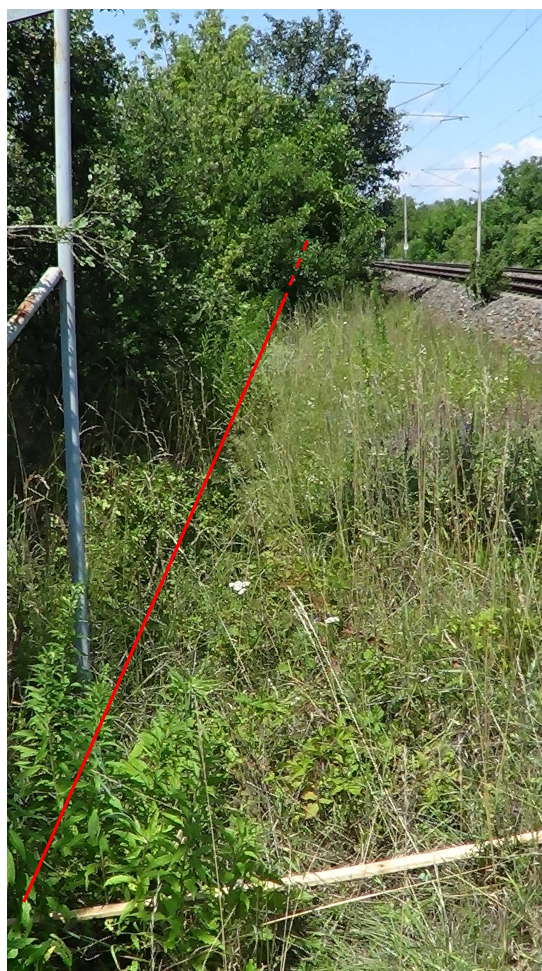
3. Lokalita:

Liniová zeleň v 3. zájmové lokalitě na sever od Rajhradu představuje řadový porost stromů a keřů a má charakter jakoby remízku. Úzký pás dřevin podél odvodňovacího příkopu v bylino-travním porostu tvoří pestřejší skupinu dřevin z domácích druhů (javory, jím, brslen, svída), kde se stromy a keře střídají vedle sebe jakoby ve dvou řadách. Kmenové stromy dosahují výšky cca 6-9 m a keře většinou 2-3 m. I zde se vyskytují uschlí jedinci, však akát minimálně. Skupina působí přírodnějším dojmem, blízkým krajině.

Zapojený porost dřevin je podél tratě zájmového úseku z jedné (té zájmové) strany výraznější, mohutnější, bohatší. Dřeviny jsou ještě mladé, v růstové fázi dorůstání do druhových plných rozměrů, avšak s menšími defekty v růstu, proto opět převažuje souhrnná sadovnická hodnota 3 (kategorie ve smyslu cca mladých dřevin s fyziologickými a mechanickými odchylkami od normálního stavu druhu).

Zde je navržen místo kácení především ořez větví, protože trasa kabelu vede v trávě před nebo na okraji korun před hranou svahu příkopu a není nutné dřeviny (hlavně stromy) rostoucí často v a za příkopem u pole kácet. Stromy a hlavně keře jsou často nakloněné. Na pár místech se nacházejí uschlé stromy a častěji keře.
