HLAVNÍ INŽENÝR PROJEKTU	ING. PETR JEMELKA	G. ŘEDITEL MORAVIA CONSULT Olomouc a.s. ING. VÁCLAV KRATOCHVÍL
ODPOVĚDNÝ PROJ. OBJ., PS	NAVRHL, VYPRACOVAL	
MGR. TEREZA VESELÁ	ING. JAROMÍR ČÁPAL	
KRAJ: OLOMOUCKÝ	POVĚŘENÝ OÚ: UNIČOV, ŠUMPERK	
"Elektrizace a zkapacitnění trati Libina - Uničov"		OBEC:
		ZAK. ČÍSLO MCO 17-106-232-PS
		ÚČEL DSP
		DATUM ÚNOR 2019
Vibrace		FORMÁT A4
		MĚŘÍTKO
		ČÁST POŘ.Č.
		B.3.7.

Předkládaná posouzení je zpracováno pro vyhodnocení vlivu záměru „Elektrizace a zkapacitnění trati Libina - Uničov“ na okolní zástavbu.

Protokol o autorizovaném měření vibrací
autorizační set G10
č.: 18/13

Měření hladin vibrací v budovách
ze železniční dopravy

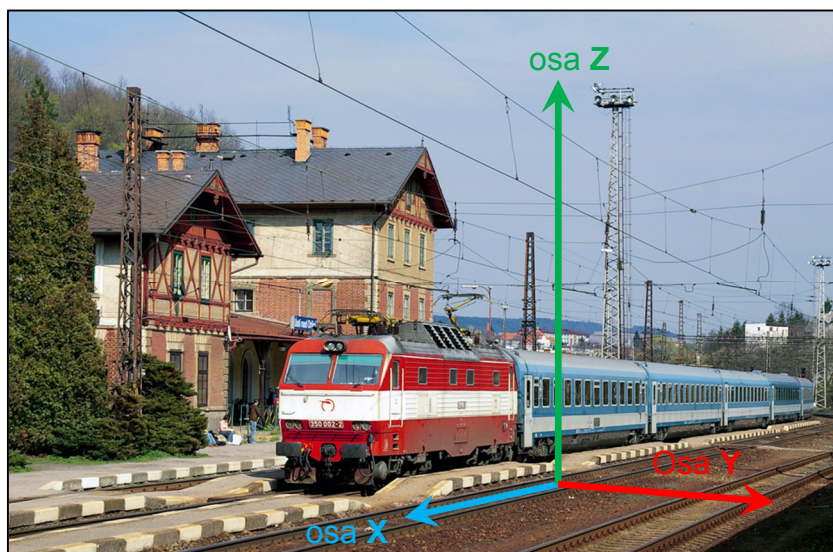
Vibrace byly snímány ve třech osách. Směry jednotlivých os byly zvoleny tak, že osy X a Y ležely v horizontální rovině a osa Z byla kolmá na horizontální osu (vertikální směr). Dále osa X byla rovnoběžná s osou koleje a osa Y byla kolmo na osu posuzované koleje, viz obr. 2.

Obr. 2: Orientace os měření

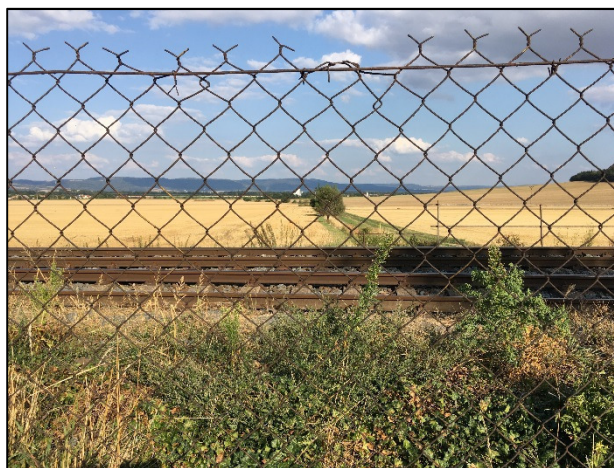
Budova, ve které proběhlo měření je jednopodlažní rodinný dům, nacházející se přibližně 8 metrů od osy krajní koleje. Před budovou se nachází výhybka. Železniční těleso se nachází ve výšce cca 0,5 m nad terénem v místě měření. V okolí místa měření se na obou kolejích nacházelo podkladnicové tuhé upevnění kolejnic na betonových prazkách

Obr. 5: Pohled na kolejiště
