Název stavby: Modernizace železničního uzlu Česká Třebová

SO 10-19-21 ŽELEZNIČNÍ MOST V KM 4,063

Stavebnětechnický pasport

**SO 10-19-21 Železniční most v km 4,063 – kolorimetrické stanovení
přítomnosti korozních gelů od alkaklicko křemičité reakce**

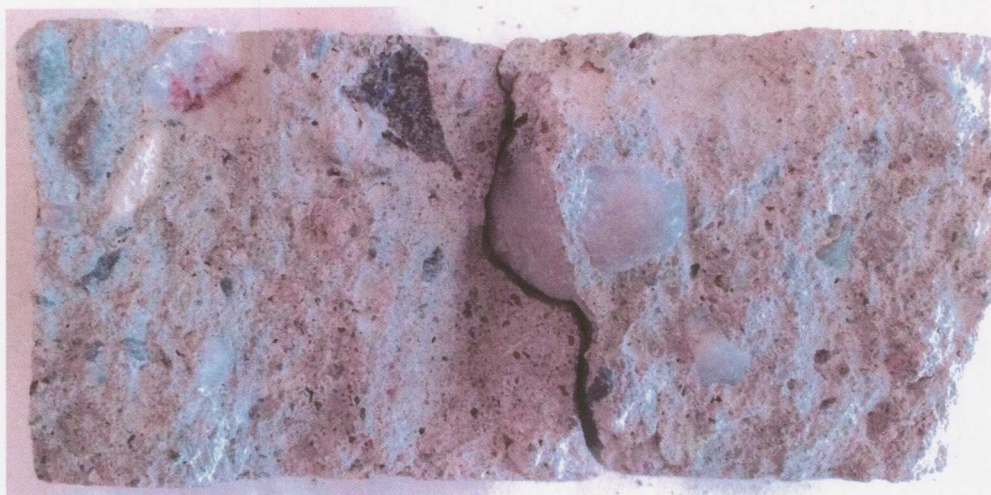
Obrázek č. 1: Fotodokumentace vývrtu 11/1-M1 – 1. polovina délky, pohled na zkoušenou lomovou plochu

- celkem 3 reaktivní zrna hrubého kameniva
- z toho jedno zrno v druhé polovině vývrtu zastiženo zřejmě s aktivním gelem
- gel není zvápenatělý, může se rozvinout – doporučeno dále sledovat
