ODPOVĚDNÝ PROJ. PS, SO Mgr. Jakub Hruška	NAVRHL, VYPRACOVAL Mgr. Jakub Hruška	KONTROLOVAL RNDr. Petr Vitásek	
KRAJ: Pardubický	POVĚŘENÝ OÚ: MÚ Česká Třebová		STUPEŇ: DÚR	
<div>Modernizace železničního uzlu Česká Třebová</div> <div>Geotechnický průzkum</div> <div>Mosty, propusty</div>			ZAK. ČÍSLO 16010-01-0417	ARCH. ČÍSLO 2016110825
			MĚŘITKO	POČET FORMÁTŮ
			DATUM: 06/2018	
			ČÁST DOKUM. B.1.2.1.1.3	
SO 01-19-01 Most v km 4,417

## **Modernizace železničního uzlu Česká Třebová**

### **SO 01-19-01 ŽELEZNIČNÍ MOST V KM 4,428 (EV. KM 4,417)**

#### **Stavebnětechnický pasport**

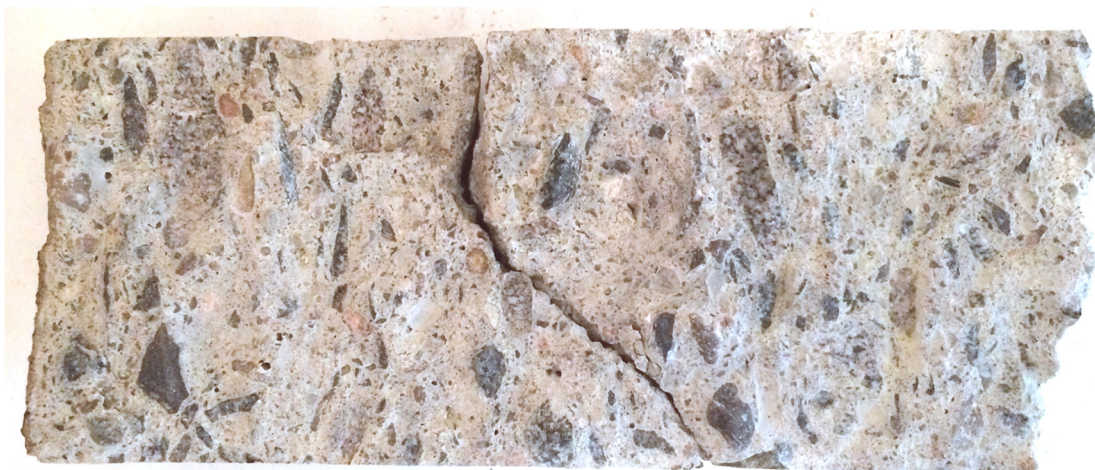
Obrázek č. 1: Fotodokumentace vývrtu 1/1-M1 – 1. polovina délky, pohled na zkoušenou lomovou plochu

- 1 reaktivní zrno hrubého kameniva
- 4 drobné až střední zrna s lemem
- 2 výrazné plošky s gelem
- několik drobných plošek a pórů s gelem

Ve vývrtu byly nalezeny stopy korozních gelů od koroze typu ASR. Jedná se však pouze o jednotlivá zrna drobných až středních podílů a plochy s gely nebyly výrazné velikosti. Současně byl beton zastiženy ve vývrtu pórovitý. Míru nebezpečnosti ASR v daném vývrtu proto hodnotíme jako malou.
