Modernizace železničního uzlu Česká Třebová

SO 02-19-09 ŽELEZNIČNÍ MOST V KM 241,818

Stavebnětechnický pasport

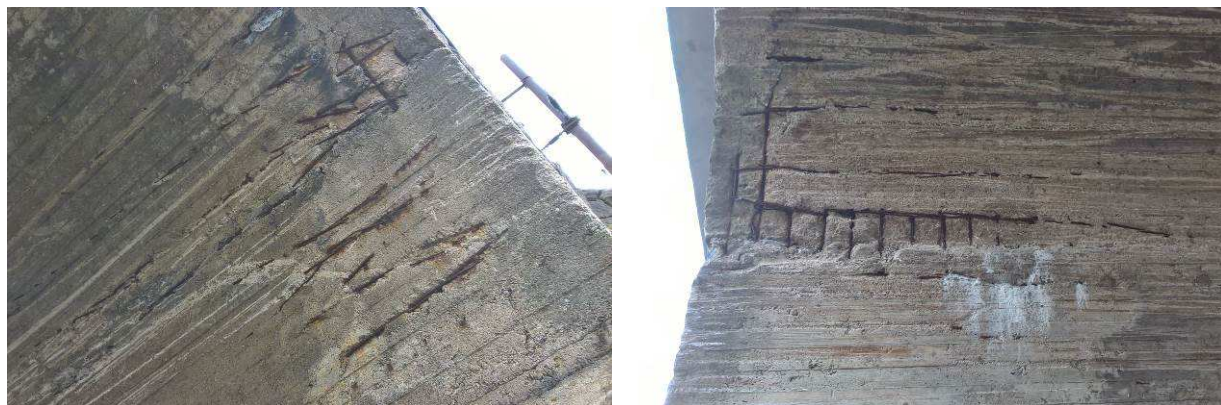
Výztuž je v konstrukci uložena značně nepravidelně a s rozdílnou hustotou. Z tohoto důvodu bylo ověření provedeno vizuálně. Hlavní výztuž je tvořena pruty \varnothing 12 mm, jejíž rozteč se pohybuje v rozmezí 11 až 15 cm, s průměrnou hodnotou 13 cm. Výztuž je v místech s obnaženou krycí vrstvou značně korodována.

Vedlejší výztuž je tvořena třmínky \varnothing 10 mm, které jsou v konstrukci nepravidelně uloženy. Jejich průměrná rozteč je 18 cm.

Nepravidelné uložení třmínků a odpadlá krycí vrstva od provozu kamionové dopravy.
