SG Geotechnika An Arcadis Company		
Objednatel:	ŘSD ČR, Na Pankráci 56, 140 00 Praha 4			
Název zakázky:	D8 – odstranění sesuvu v km 56,300 – 56,500 + stabilizace oblasti kolem stavby D8 0805 – doplňující inženýrskogeologický průzkum v km 55,500 – 58,280			
Číslo zakázky:	Zpracoval:	Schválil:	Počet stran:	Datum:
CZ0116.000011	-	Ing. J.Záruba	290	listopad 2016
ZPRÁVA O HYDROGEOLOGICKÉM PRŮZKUMU				Číslo přílohy:
				8

Zpráva o hydrogeologickém průzkumu

**DÁLNIČE D8 0805A
DOPLŇUJÍCÍ IGP V KM 55,500 – 58,280**

Název zprávy: **I. etapová zpráva o průběžném hydrogeologickém monitoringu –
květen 2016**

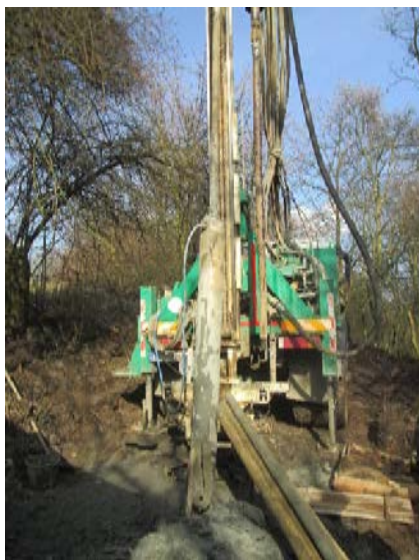
Obrázek č. 1 Souprava HVS 482 na vrtu HG-C14

- souprava typu HVS 482 na podvozku Iveco pro vrtání rotačně jádrové, bez vodního výplachu, na sucho, s průběžným propažováním. Variantně lze touto soupravou vrtat bezjádrové se vzduchovým výplachem (tzv. kladivo),

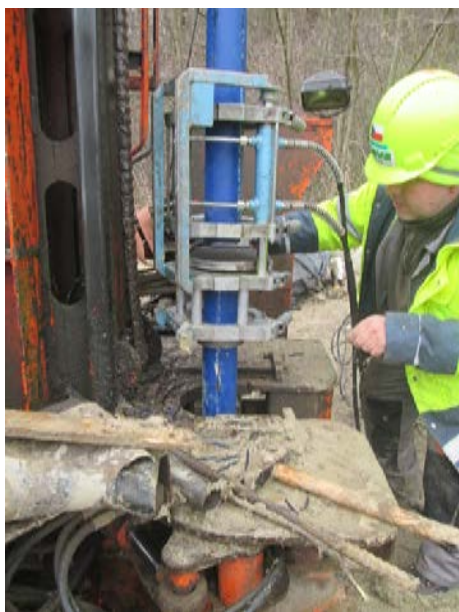
Obrázek č. 2 Svařování HDPE pažnic DN 90, souprava HANJIN POWER 4000 na vrtu HG-C1

Hydrogeologické vrty hloubené metodou wireline budou vystrojeny úzkoprofilovými pažnicemi, a to buď svařovanými HDPE pažnicemi DN 90 (v případě vrtání průměrem PQ – 123 mm) nebo závitovými PVC DN 50 (v případě vrtání průměrem HQ – 96 mm).

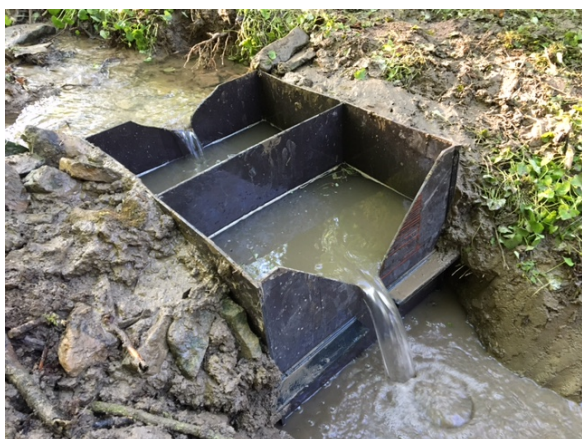
Obrázek č. 1 Instalace Thomsonova měrného přelivu

- 1) Pro hydrologická měření povrchového odtoku ze širšího zájmového protoru bylo instalováno tlakové čidlo do Thomsonova dvoukomorového měrného přelivu (obrázky č. 8 a 9). Přepad je umístěn na Litochovickém potoce (viz následující situace na obrázku č. 10), a to z důvodu jeho dobré reprezentativnosti vůči zájmové oblasti, stálosti průtoků (nejedná se o občasný tok) a dobré dostupnosti z veřejné komunikace. Data jsou předávána automaticky pomocí dálkového systému GSM přímo na počítačový server ve formě výšky hladiny povrchové vody ve 2. komoře Thomsonova přelivu. Tyto údaje jsou pak na základě empirického vzorce (viz obrázek č. 3) přepočítávány na průtoky.

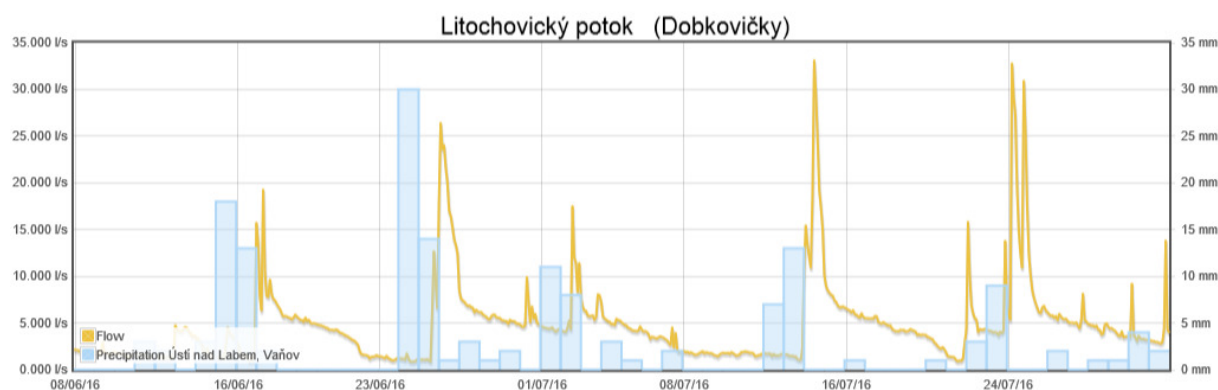
Obrázek č. 5 Závislost průtoků na Litochovickém potoce a srážek za období červen - červenec

Následující obrázek č. 5 zachycuje srovnání křivky průtoků na Litochovickém potoce s denními srážkovými úhrny v Ústí nad Labem - Vaňově za období červen – červenec 2016. Jak je vidět z grafického vyhodnocení, odezva na příval srážek je v rámci omezeného povodí velice rychlá, v řádu několika hodin. Po strmém nástupu průtoků povrchový tok kulminuje v ostrém maximu, poté dochází v rámci jednoho dne opět k rychlému úbytku na cca $\frac{1}{4}$ maximálního průtoku a následně k již pozvolnému úbytku průtoků po dobu minimálně týdne až do opětovného ustálení. Jedná se o tvar křivky typický pro malé omezené povodí s velkým spádem, zrchlým povrchovým odtokem a nízkými statickými zásobami podzemní vody v povrchových kolektorech.

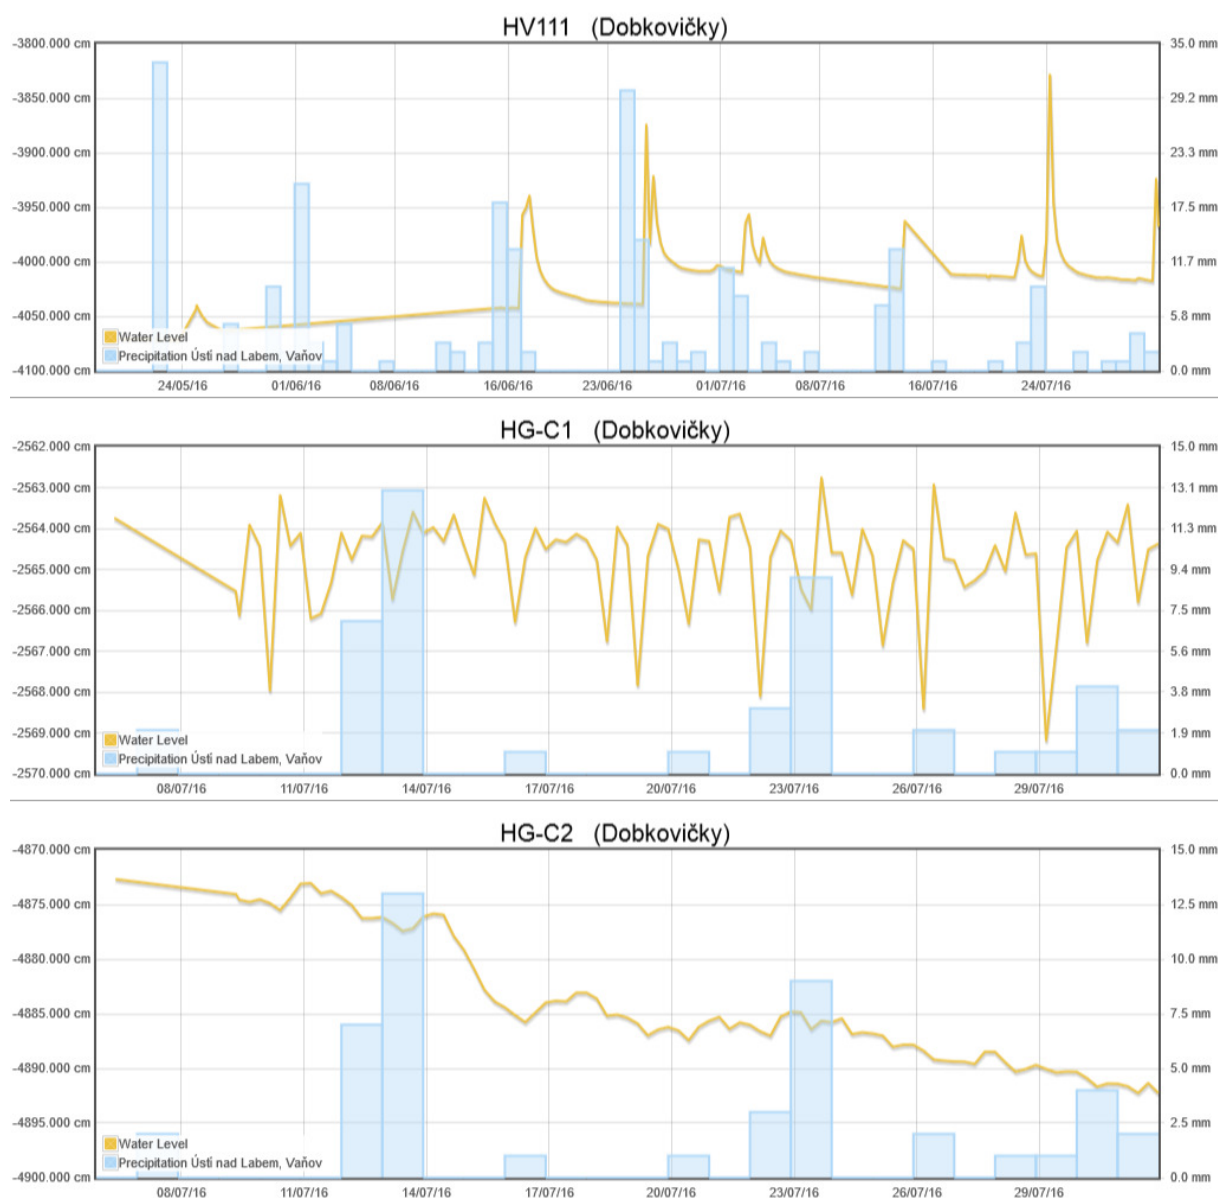
Obrázky č. 8 - 15 Závislost stavu hladin podzemní vody v terciérních vrtech a úhrnů srážek

Pozn.: v případě vrtu HG-C6 dochází stále k doznívání nástupu hladiny podzemní vody po čerpací zkoušce z května 2016

Jak vyplývá z výše uvedených výsledků, **extrémně rychlá odezva na srážkové události (v řádu hodin) je registrována v prostoru terciérní zvodně ve středové části lomu Dobkovičky (vrt HV 111).** U vrtu HV 111 je dokumentován také extrémní hladinový skok ve výši až 190 cm, s maximem dosaženým pouhého půl dne po přívalové srážce. To nasvědčuje skutečnosti, že v prostoru nejnižšího bodu lomu je čedičový příkrov hustě rozpukaný a vysoce propustný a tvoří predisponovanou zónu proudění podzemní vody z prostoru lomu. Pouze jednou pomalejší odezvu v nástupu hladiny podzemní vody mají také vrty HG-C6 a HG-C13, avšak zde je hladinový skok o řád nižší než u vrtu HV 111 a pohybuje se pouze v rozsahu 6 – 10 cm. Ještě delší doba zahájení odezvy v délce trvání 2 - 4 dny po srážkách je registrována v prostoru vrtu HG-C4, avšak zde je maxima hladinového skoku dosaženo až po 9 dnech po srážkové události, s výškou skoku také pouhých 8 cm. **Vrty HG-C1, HG-C2, HG-C5 a HG-C11B nevykazují žádnou reakci na srážkové události, což svědčí o relativní izolovanosti terciérních**

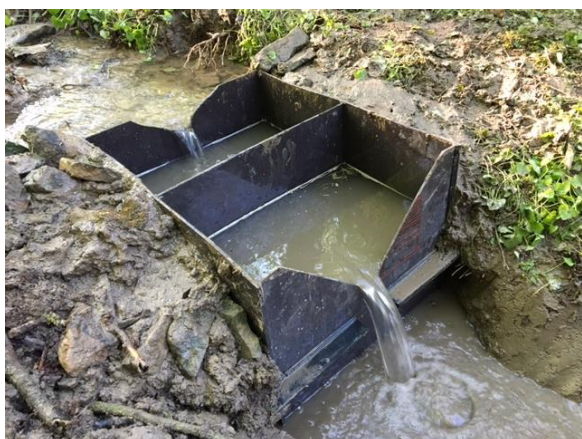
Obrázek č. 1 Instalace Thomsonova měrného přelivu

- 1) Pro hydrologická měření povrchového odtoku ze širšího zájmového protoru bylo instalováno tlakové čidlo do Thomsonova dvoukomorového měrného přelivu (obrázky č. 1 a 2). Přepad je umístěn na Litochovickém potoce (viz následující situace na obrázku č. 4), a to z důvodu jeho dobré reprezentativnosti vůči zájmové oblasti, stálosti průtoků (nejedná se o občasný tok) a dobré dostupnosti z veřejné komunikace. Data jsou předávána automaticky pomocí dálkového systému GSM přímo na počítačový server ve formě výšky hladiny povrchové vody ve 2. komoře Thomsonova přelivu. Tyto údaje jsou pak na základě empirického vzorce (viz obrázek č. 3) přepočítávány na průtoky.

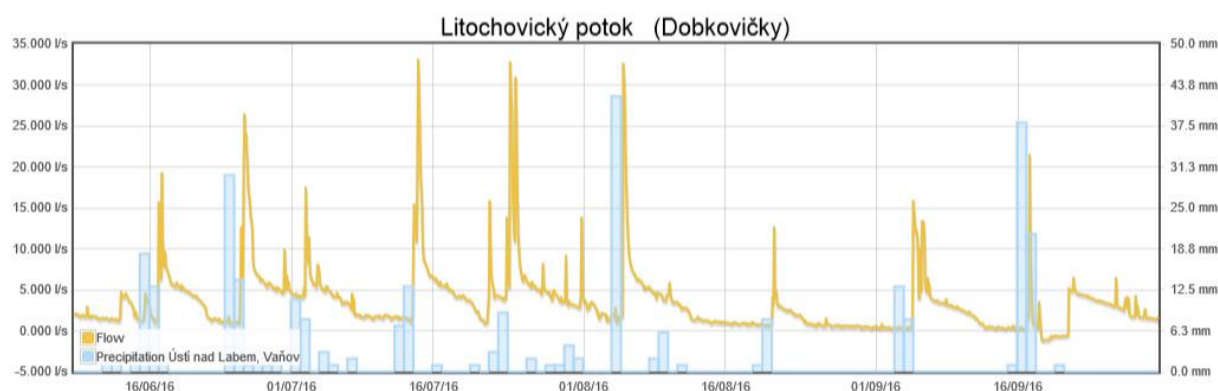
Obrázek č. 5 Závislost průtoků na Litochovickém potoce a srážek za období červen - září

Následující obrázek č. 5 zachycuje srovnání křivky průtoků na Litochovickém potoce s denními srážkovými úhrny v Ústí nad Labem - Vaňově za období červen – září 2016. Jak je vidět z grafického vyhodnocení, odezva na příval srážek je v rámci omezeného povodí velice rychlá, v řádu několika hodin. Po strmém nástupu průtoků povrchový tok kulminuje v ostrém maximu, poté dochází v rámci jednoho dne opět k rychlému úbytku na cca $\frac{1}{4}$ maximálního průtoku a následně k již pozvolnému úbytku průtoku po dobu minimálně týdne až do opětovného ustálení. Jedná se o tvar křivky typický pro malé omezené povodí s velkým spádem, zvrhnutým povrchovým odtokem a nízkými statickými zásobami podzemní vody v povrchových kolektorech. Při přívalových srážkách v polovině září došlo k extrémnímu rozvodnění Litochovického potoka a dočasnému zanesení měrného přepadu naplaveninami, proto je zde v grafu zachycena záporná anomálie v průtocích (zanesení dataloggeru).

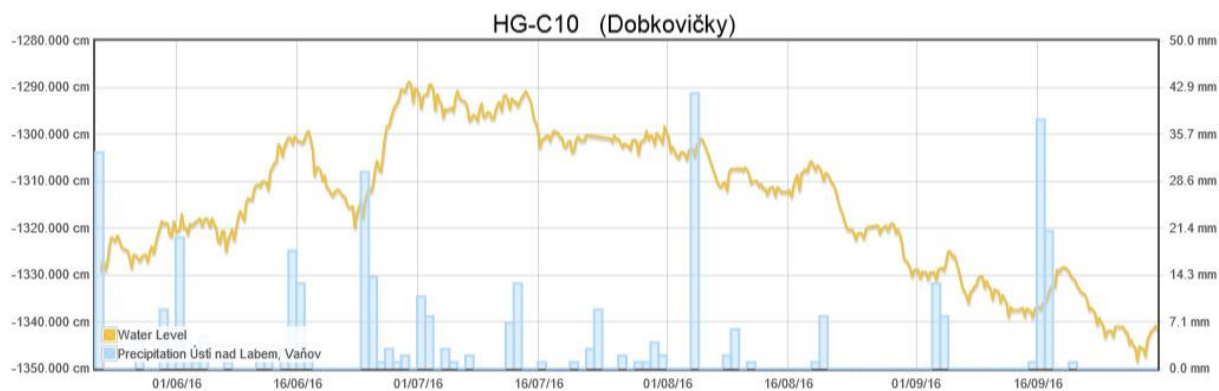
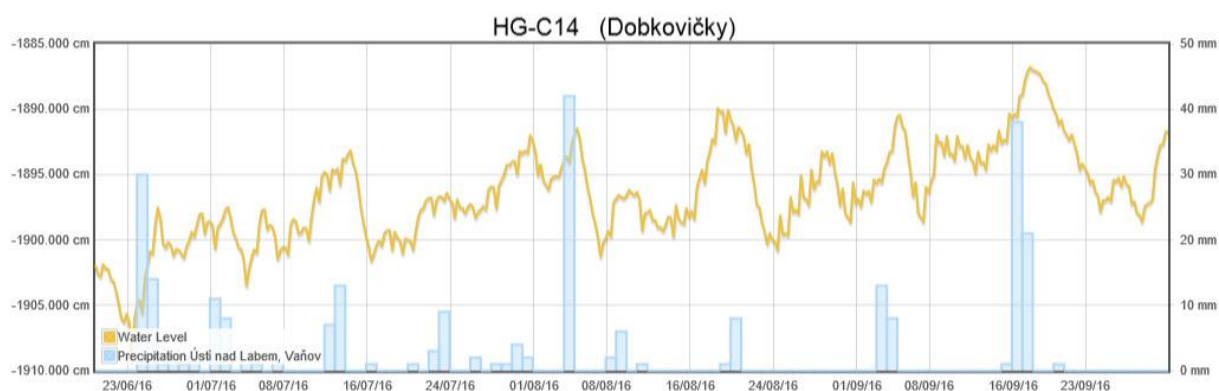
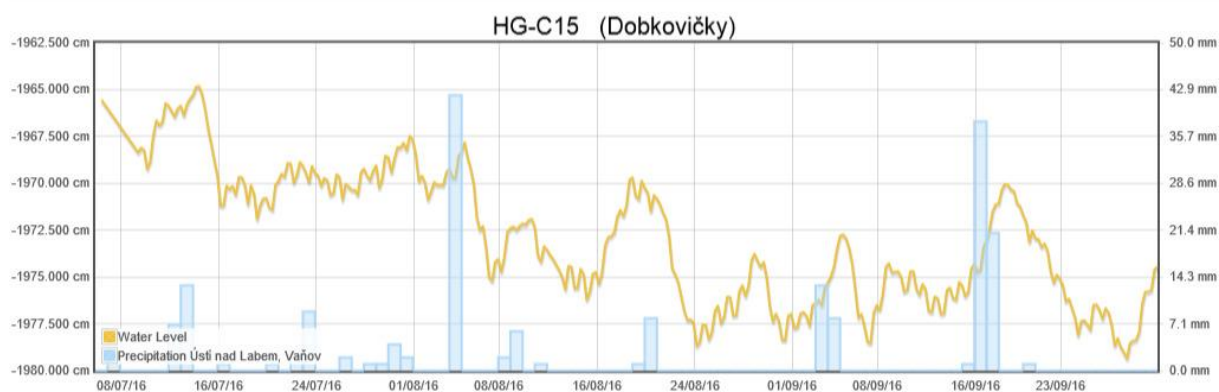
Obrázky č. 16 – 23 Závislost stavu hladin podzemní vody v mesozoických vrtech a úhrnů srážek

Extrémně rychlá odezva na srážkové události (v řádu hodin) je registrována v prostoru terciární zvodně ve středové části lomu Dobkovičky (vrt HV 111). U vrtu HV 111 je dokumentován také extrémní hladinový skok ve výši až 240 cm, s maximem dosaženým pouhého půl dne po příchodu srážce. To nasvědčuje skutečnosti, že v prostoru nejnižšího bodu lomu je čedičový příkrov hustě rozpukaný a vysoce propustný a tvoří predisponovanou zónu proudění podzemní vody z prostoru lomu. Vrty HG-C1, HG-C9B a HG-C13 nevykazují žádnou reakci na srážkové události, což svědčí o izolovanosti terciérních kolektorů pod relativně celistvým bazaltovým příkrovem (viz vrtná jádra těchto vrtů), který tvoří téměř dokonalý stropní izolátor této zvodně.

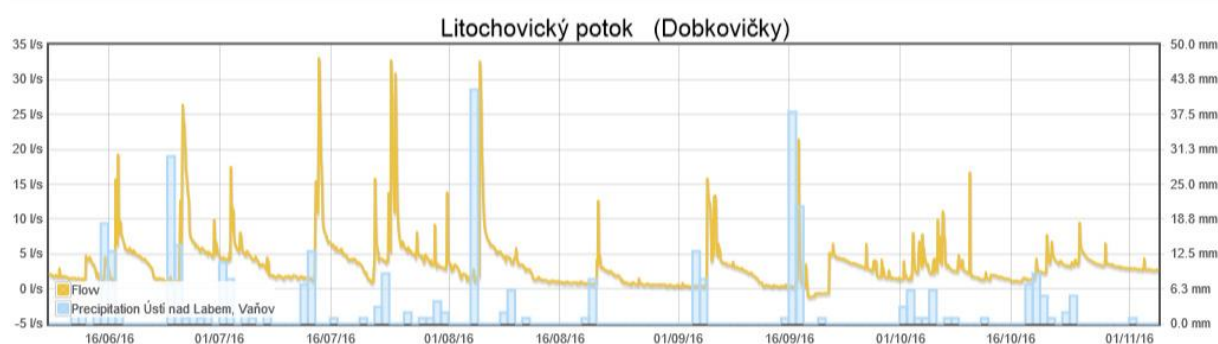
Obrázek č. 5 Závislost průtoků na Litochovickém potoce a srážek za období červen - listopad

Následující obrázek č. 5 zachycuje srovnání křivky průtoků na Litochovickém potoce s denními srážkovými úhrny v Ústí nad Labem - Vaňově za období červen – listopad 2016. Jak je vidět z grafického vyhodnocení, odezva na příval srážek je v rámci omezeného povodí velice rychlá, v řádu několika hodin. Po strmém nástupu průtoků povrchový tok kulminuje v ostrém maximu, poté dochází v rámci jednoho dne opět k rychlému úbytku na cca $\frac{1}{4}$ maximálního průtoku a následně k již pozvolnému úbytku průtoku po dobu minimálně týdne až do opětovného ustálení. Jedná se o tvar křivky typický pro malé omezené povodí s velkým spádem, zvrhnutým povrchovým odtokem a nízkými statickými zásobami podzemní vody v povrchových kolektorech.

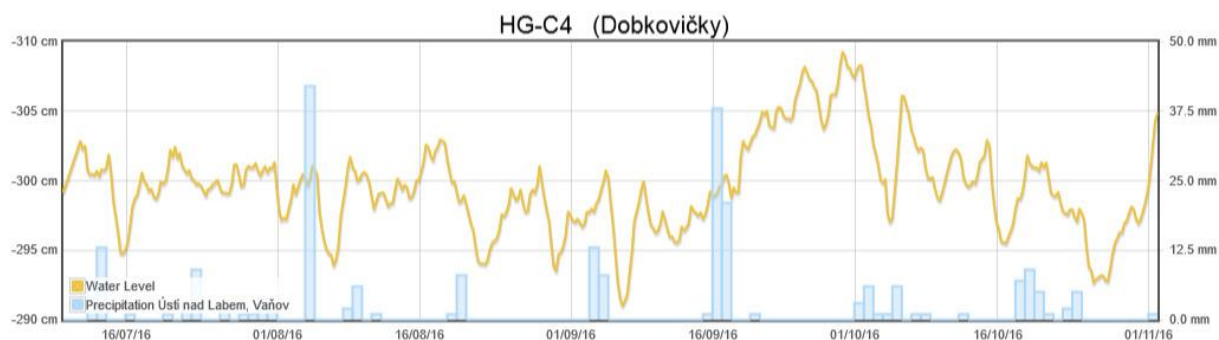
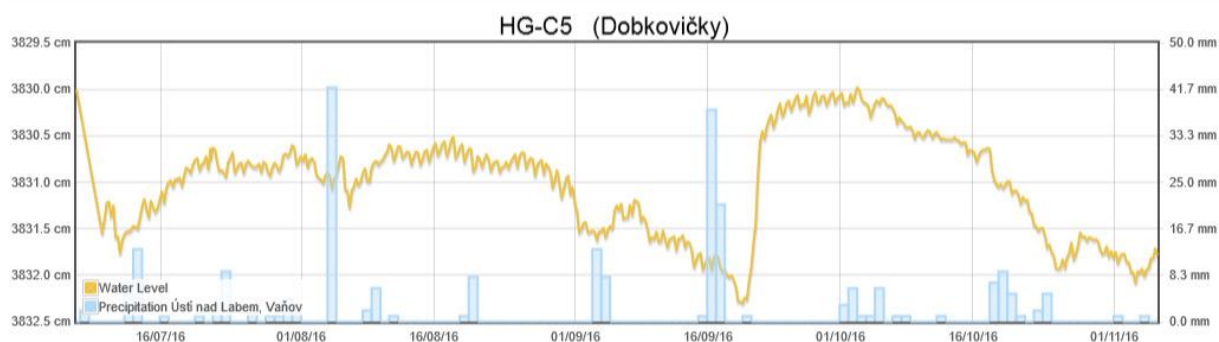
Jak vyplývá z výše uvedených výsledků, **extrémně rychlá odezva na srážkové události (v řádu hodin) je registrována v prostoru terciérní zvodně ve středové části lomu Dobkovičky (vrt HV 111).** U vrtu HV 111 je dokumentován také extrémní hladinový skok ve výši až 240 cm, s maximem dosaženým pouhého půl dne po přívalové srážce. To nasvědčuje skutečnosti, že v prostoru nejnižšího bodu lomu je čedičový příkrov hustě rozpukáný a vysoce propustný

a tvoří predisponovanou zónu proudění podzemní vody z prostoru lomu. Pouze jednou pomalejší odezvu v nástupu hladiny podzemní vody mají také vrty HG-C2 a HG-C6, avšak zde je hladinový skok o dva řády nižší než u vrtu HV 111 a pohybuje se pouze v rozsahu 6 – 7 cm. Ještě delší doba zahájení odezvy v délce trvání 2 - 4 dny po srážkách je registrována v prostoru vrtů HG-C4 a HG-C5, avšak zde je maxima hladinového skoku dosaženo až po 12 – 13 dnech po srážkové události, s výškou skoku také pouhých 2 – 11 cm. **Vrty HG-C1, HG-C9B a HG-C13 nevykazují žádnou reakci na srážkové události, což svědčí o izolovanosti terciérních kolektorů pod relativně celistvým bazaltovým příkrovem (viz vrtná jádra těchto vrtů), který tvoří téměř dokonalý stropní izolátor této zvodně.** Vrt HG-C1 pravděpodobně zastihuje velmi dobře izolovaný kolektor (kapsu) bez jakéhokoliv sledovatelného režimního kolísání hladiny, vrty HG-C9B a HG-C13 vykazují relativně shodné „vyhlazené“ trendy odpovídající obecnému kolísání hladin v rámci reloročního režimu. Stále mírně stoupající trend u vrtu HG-C6 je způsoben dozríváním efektu umělého snížení hladiny při hydrodynamických zkouškách z května 2016. Vzhledem k velmi nízké propustnosti zdejšího kolektoru tu ještě nedošlo k ustálení hladiny podzemní vody.

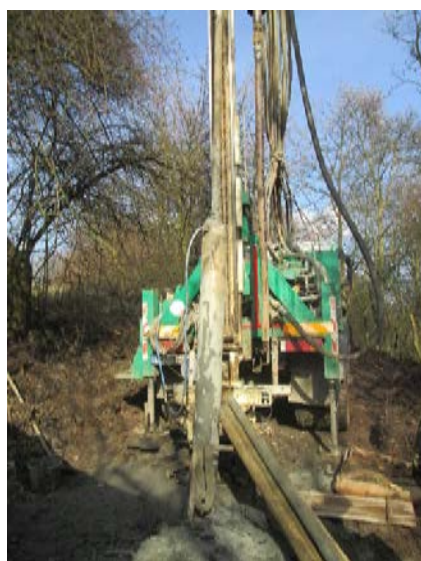
Obrázek č. 1 Souprava HVS 482 na vrtu HG-C14

V rámci průzkumu širšího území bylo realizováno 34 vrtů. První souprava typu HVS 482 na podvozku Iveco vrtala rotačně jádrově, bez vodního výplachu, na sucho, s průběžným propažováním. V několika případech muselo být použito bezjádrové vrtání se vzduchovým výplachem (tzv. kladivo), kterým byl proražen čedič sutí a lávových proudů dosahujících mocností do cca 30 – 40 m.

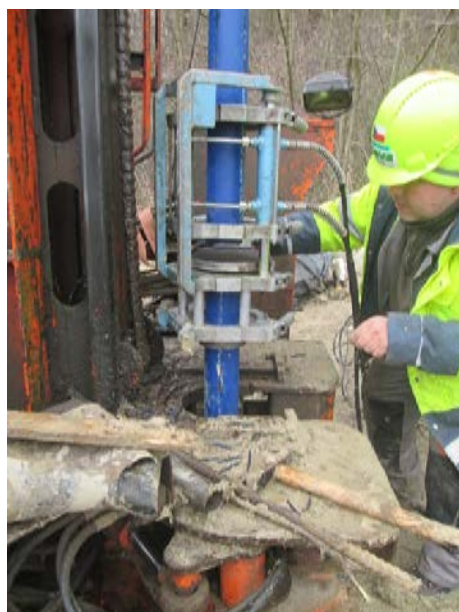
Obrázek č. 2 Svařování HDPE pažnic DN 90, souprava HANJIN POWER 4000 na vrtu HG-C1

Větší využití posledního typu soupravy potvrdilo existenci 40 až 60 m mocných proudů sutí a bloků čedičových hornin zastižených vrty HG-C1 a HG-C2, výskyty přírodních kanálů vulkanitů, nebo čedičových žil zastižených vrty HG-C5 a HG-C8 a bloky o mocnosti do 20 – 40 m odtržené z hlavního tělesa čedičového výlevu těžného lomem Dobkovičky, které byly zastiženy vrty HG-C3, IK-C19 a IK-C21. Hydrogeologické vrty hloubené metodou wireline musely být vystrojeny úzkoprofilovými pažnicemi, a to buď svařovanými HDPE pažnicemi DN 90 (v případě vrtání průměrem PQ – 123 mm) nebo závitovými PVC DN 50 (v případě vrtání průměrem HQ – 96 mm).

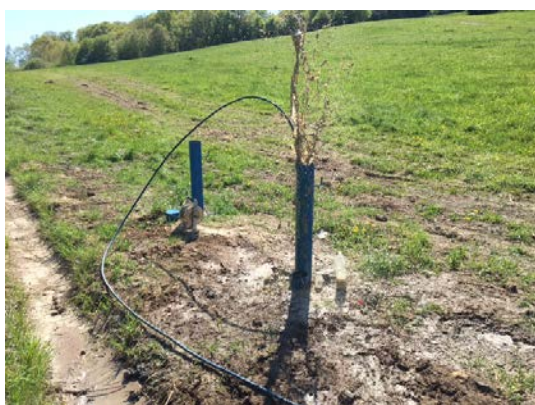
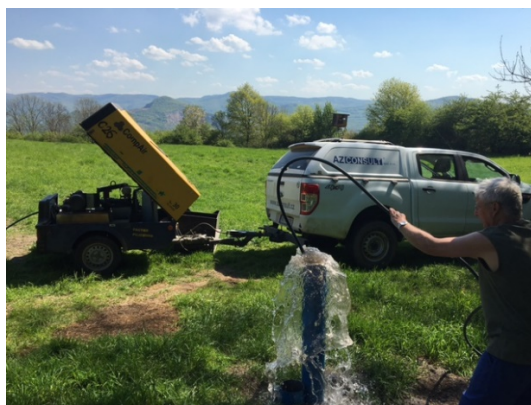
Obrázky č. 4 – 5 Hydrodynamické zkoušky na vrtech HG-C18B a HG-C6

Závěrečné hydrodynamické zkoušky byly prováděny ve většině případů jako přítokové (standardní čerpací a stoupací zkoušky za pomoci ponorných čerpadel). U vrtů s úzkou výstrojí (DN 50 závitová, DN 80 svařovaná) s mělkou hladinou podzemní vody a menší propustností byla zvolena metoda airliftu, kdy byl potřebný vodní sloupec vytlačován pomocí tlakového vzduchu a následně byly provedeny stoupací zkoušky (vrty HG-C3, HG-C6, HG-C18, HG-C18B).

K přítokovým zkouškám bylo použito čerpadlo Grundfos SP5A-17, membránové čerpadlo Neptun a elektroakustický hladinoměr GEOSPOL, čerpaná voda byla vypouštěna tak, aby nedošlo k ovlivnění kolektoru vypouštěnou vodou.

Čerpací zkoušky probíhaly při setrvalém čerpání za současné registrace rychlosti poklesu hladiny. Registrace snižování hladiny podzemní vody při vydatnosti Q byla doplněna návaznou stoupací zkouškou. Přítokové zkoušky byly vyhodnoceny graficko-analytickou metodou podle Jacoba.

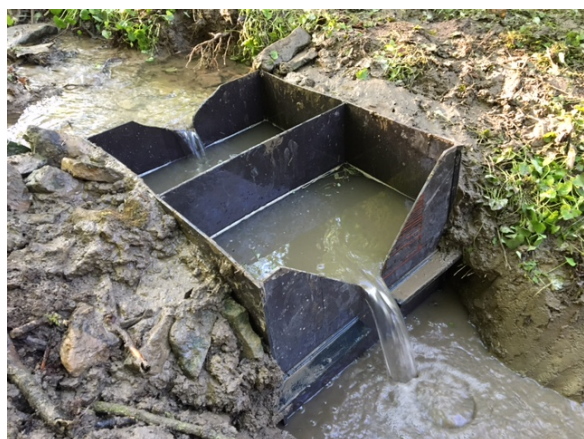
Obrázek č. 8 Instalace Thomsonova měrného přelivu

- 3) Srážkové úhrny jsou měřeny na automatické srážkoměrné stanici síť ČHMÚ v Ústí nad Labem – Vaňově, odkud jsou periodicky zasílány na ústav a následně v měsíčních intervalech objednateli.

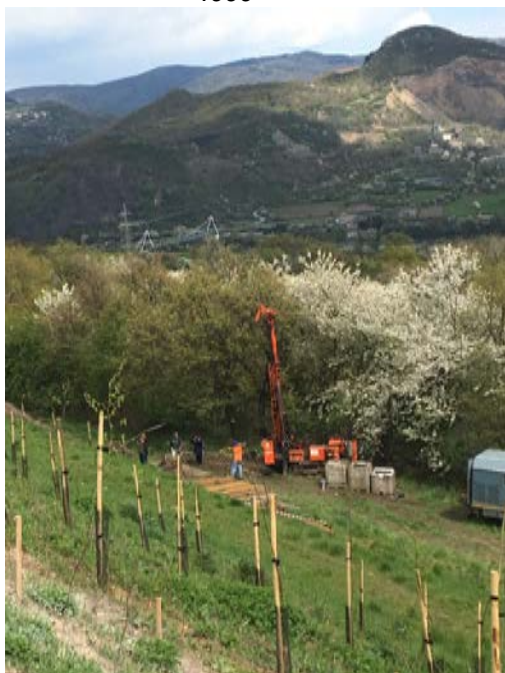
Obrázek č. 13 Vrt IK-C25 s pozitivní výtlačnou úrovní křídové zvodně, souprava HANJIN POWER 4000

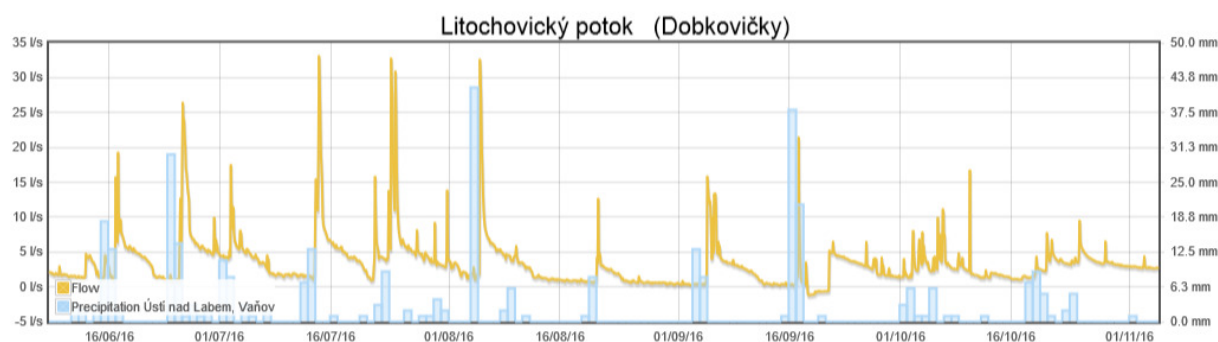
Obrázek č. 14 Závislost průtoků na Litochovickém potoce a srážek za období červen - říjen

Následující obrázek č. 14 zachycuje srovnání křivky průtoků na Litochovickém potoce s denními srážkovými úhrny v Ústí nad Labem - Vaňově za období červen – říjen 2016, obrázek č. 15 pak totéž v krátkodobém detailu v době přívalového deště. Jak je vidět z grafického vyhodnocení, odezva na příval srážek je v rámci omezeného povodí velice rychlá, v řádu několika hodin. Po strmém nástupu průtoků povrchový tok kulminuje v ostrém maximu, poté dochází v rámci jednoho dne opět k rychlému úbytku na cca 1/4 maximálního průtoků a následně k již pozvolnému úbytku průtoků po dobu minimálně týdne až do opětovného ustálení. Jedná se o tvar křivky typický pro malé omezené povodí s velkým spádem, zrchlým povrchovým odtokem a nízkými statickými zásobami podzemní vody v povrchových kolektorech.

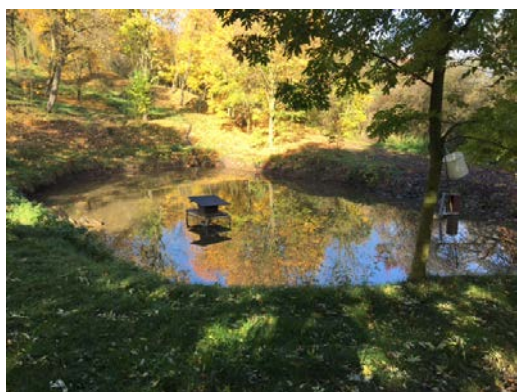
Obrázek č. 50 Dolní nádrž

Dne 31.10. 2016 zde byla provedena terénní rekognoskace (viz obr, 50 – 53), při které byly zjištěny následující vydatnosti přítoků:

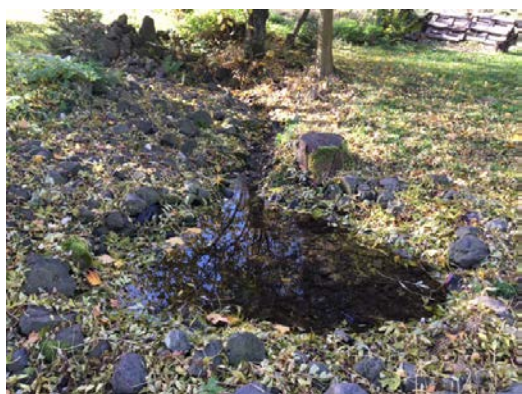
Obrázek č. 52 Pramen u střední nádrže

vydatnost pramene u prostředního rybníku: 0,28 l/s

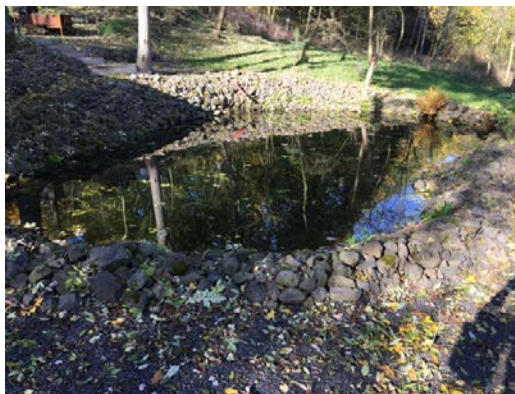
Obrázek č. 53 Horní nádrž

přítok z horního pramene v lese: 0,1 l/s

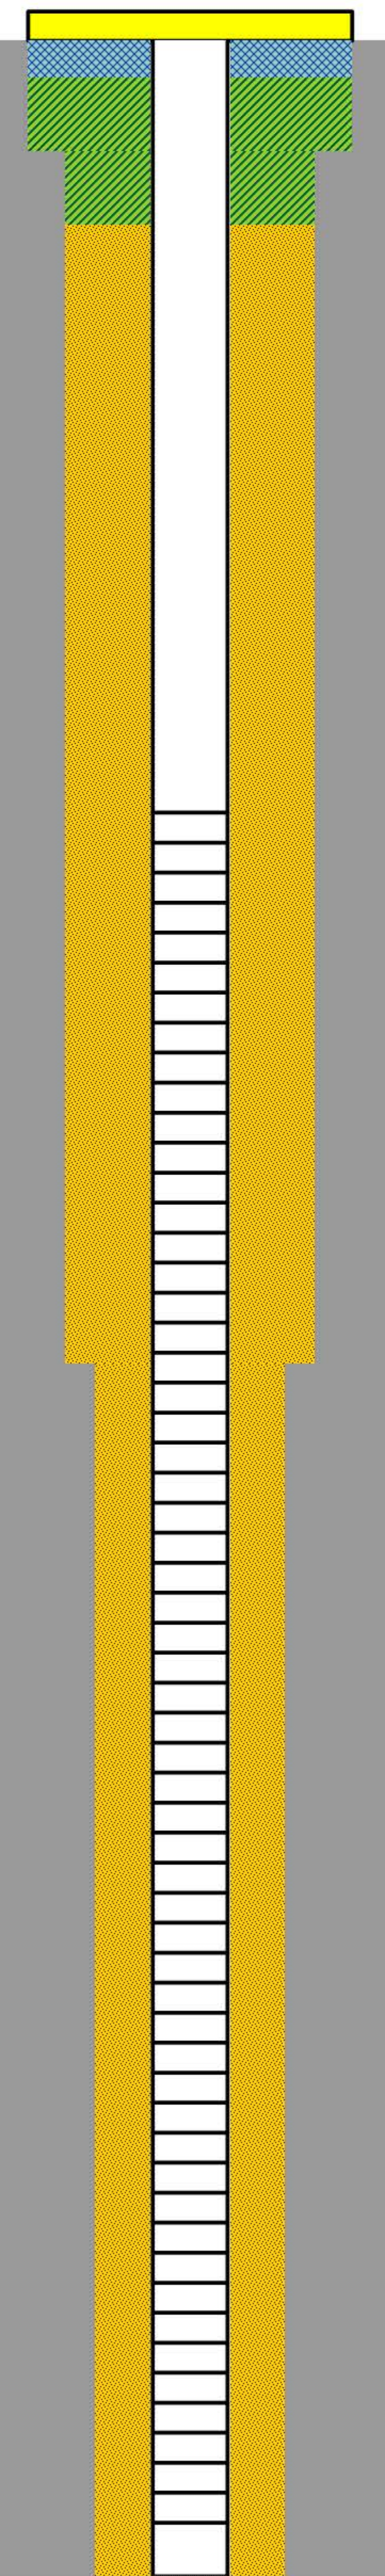
kovové zhlaví	-4	kóta terénu	-4	0 - 3 m - vrtný průměr 148 mm
0				0	cementová zálivka	0	
4				4	bentonitové těsnění	4	
8			pažnice PVC - DN 50 mm plná - 0 - 21 m	8		8	3 - 36 m - vrtný průměr dia 122 mm
12				12		12	
16				16		16	
20				20		20	
24				24		24	
28			pažnice PVC - DN 50 mm perforovaná - 21 - 68 m	28	obsyp - písek frakce 1,6/4 mm	28	36 - 69 m - vrtný průměr dia 95 mm
32				32		32	
36				36		36	
40				40		40	
44				44		44	
48	ustálená			48		48	
52				52		52	
56				56		56	
60				60		60	
64	naražená			64		64	
68			pažnice PVC - DN 50 mm plná - 68 - 69 m	68		68

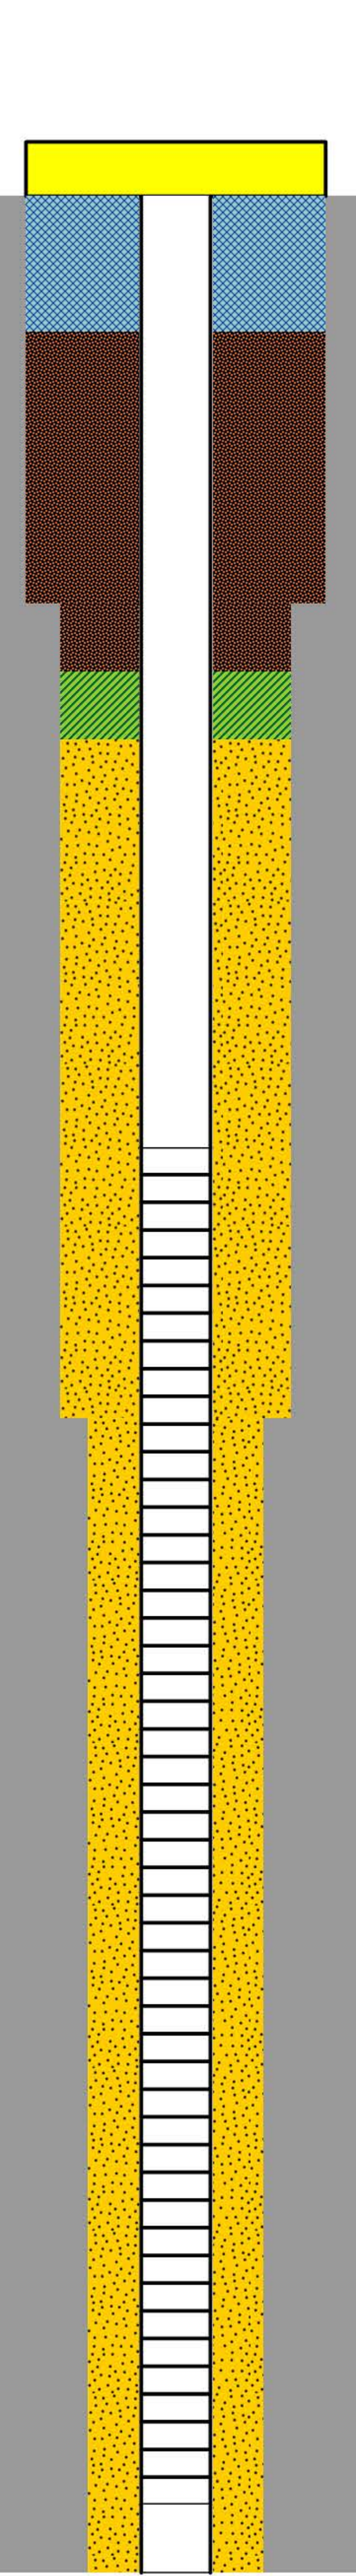
kovové zhlaví	-2	kóta terénu	-2	0 - 6 m - vrtný průměr 220 mm
0				0	cementová zálivka	0	
2				2		2	
4	ustálená			4	vývrtek	4	6 - 18 m - vrtný průměr 195 mm
6				6		6	
8	naražená		pažnice PVC - DN 125 mm plná - 0 - 14 m	8	bentonitové těsnění	8	
10				10		10	18 - 35 m - vrtný průměr 175 mm
12				12		12	
14				14		14	
16				16		16	obsyp - kačírek frakce 4/8 mm
18				18		18	
20				20		20	
22				22		22	
24			pažnice PVC - DN 125 mm perforovaná - 14 - 34 m	24		24	
26				26		26	
28				28		28	
30				30		30	
32				32		32	
34			pažnice PVC - DN 125 mm plná - 34 - 35 m	34		34
