OPTIMALIZACE TRATI  
BEROUN (VČETNĚ) - KRÁLŮV DVŮR

**C.2**  
**SO 13-38-03**  
**Most v km 39,391**

**GEOTECHNICKÝ A STAVEBNĚTECHNICKÝ  
PRŮZKUM**

#### **Geotechnický a stavebnětechnický pasport**

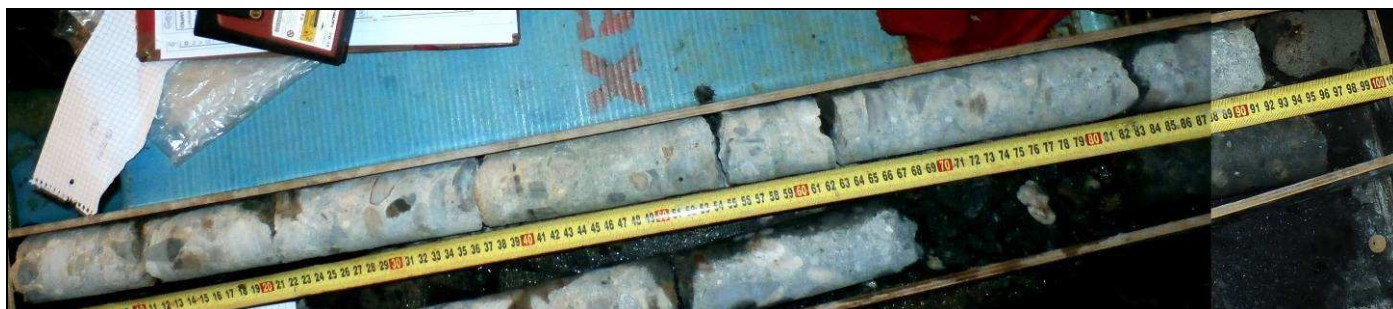
**Objekt: Most v km 39,391****Sonda : V1b**

Lokalizace vrtu : opěra Plzeň

Hloubka [m] ve směru vrtu		
od	do	
0,00	- 1,00	<b>Beton</b> - pevný, nehomogenní, tvoří pevné jádro při vrtání, místy s nízkým obsahem pojiva a místy s vysokým <b>kamenivo</b> - těžené, frakce 0 - 32 mm, nevhodný tvar zrna (plochý) <b>tmel</b> - střídavě světle šedý a okrový, pórovitý, s póry a dutinkami velikosti do 20 mm <b>ocelová výztuž - nezastižena</b>
1,00		<b>Asfaltový izolační pás</b>
1,00	- 2,40	<b>Beton (železobeton)</b> - šedý <b>kamenivo</b> - drcené a těžené, frakce 0 - 16 mm, místy až 32 mm (u báze) <b>tmel</b> - šedý, slabě pórovitý, s póry do 2 mm a dutinkami velikosti do 10 mm <b>zastižená výztuž</b> - 1,28 m - průměr 28 mm; - 1,53 m - průměr 20 mm; - 1,80 m - průměr 20 mm
2,40	- <u>2,50</u>	<b>Štěrkovitá zemina</b> - dle průběhu vrtání štěrkovití zemina, výnos 0%
Odebrané vzorky :		J - 0,00 - 2,40 m
Poznámka :		rub opěry zastižen ve vzdálenosti cca 1,00 m, resp. 2,40 m od líce opěry

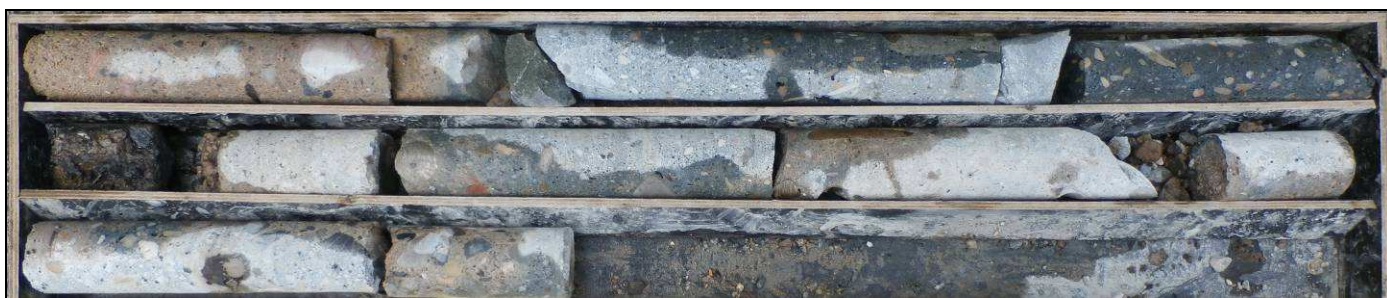
<b>Most v km :</b>	<b>39,391</b>	<b>Sonda :</b>	<b>V1</b>
Lokalizace vrtu :	pražská opěra	Hloubeno dne :	27.11.2003
Výška ústí vrtu :	0,30 m pod spodním lícem stropní desky	Souprava :	Cedima
Úklon od svislé :	90°	Dokumentoval :	Ing. Stan.Mikunda

Hloubka [m] ve směru vrtu		
od	do	
0,00	- 0,95	<b>Beton</b> - železový, pevný, kompaktní, slabě porézní, šedohnědý, štěrková zrna velikosti do 4 cm, vyztužený tyčovou, kruhovou, žebírkovanou ocelí, uloženy kusy jader velikosti 5 - 70 cm
0,95		<b>Hydroizolace</b>
0,95	- 1,30	<b>Beton</b> - prostý, pevný, kompaktní, slabě porézní, šedohnědý, štěrková zrna velikosti do 4 cm, uloženy kusy jader velikosti 5 - 20 cm
1,30	- <u>1,50</u>	<b>Kamenný zához</b> - kameny vápenců velikosti 4 - 15 cm, jemnozrnná frakce vyplavena

Vodní tlaková zkouška : Provedena v intervalu 0,30 - 0,90 m

Poznámka : z důvodu nepřístupnosti byl vrt ukloněn ve vodorovné rovině o 42°

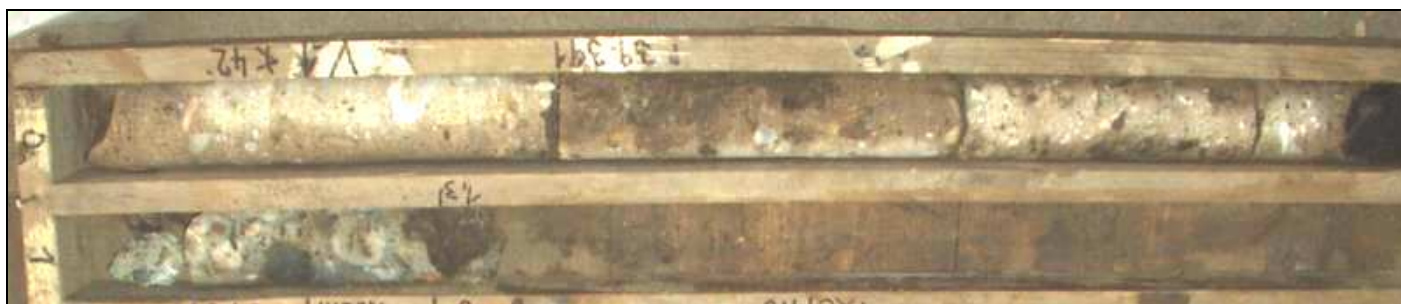
<b>Most v km :</b>	<b>39,391</b>	<b>Sonda :</b>	<b>Š1</b>
Lokalizace vrtu :	berounská opěra	Hloubeno dne :	27.11.2003
Umístění ústí vrtu :	horní líc nosné desky (dtto úroveň terénu)	Souprava :	Cedima
Úklon vrtu od svislé :	0°	Dokumentoval :	Ing. Stan.Mikunda

Hloubka [m] ve směru vrtu		
od	do	
0,00	- 0,40	<b>Beton</b> - prostý, pevný, slabě porézní, šedohnědý, štěrková zrna velikosti do 3 cm, uloženy kusy jader velikosti 5 - 20 cm
0,40		<b>Hydroizolace</b>
0,40	- 3,45	<b>Beton</b> - prostý, pevný, slabě porézní, šedohnědý, štěrková zrna velikosti do 5 cm, místy kameny velikosti do 10 cm, uloženy kusy jader velikosti 5 - 20 cm, v intervalu 3,00 - 3,45 m proložený kameny granitoidu
3,45	- <u>4,60</u>	<b>Jíl písčitý</b> - tuhý, tmavě hnědý, v polohách s příměsí horninových úlomků velikosti do 1 cm, obsahu cca 10 %
Odebrané vzorky :		J - 2,00 - 2,50 m P - 4,20 - 4,40 m
Vodní tlaková zkouška :		---
Poznámka :		v intervalu 0,40 - 0,50 m propad vrtného soutyčí

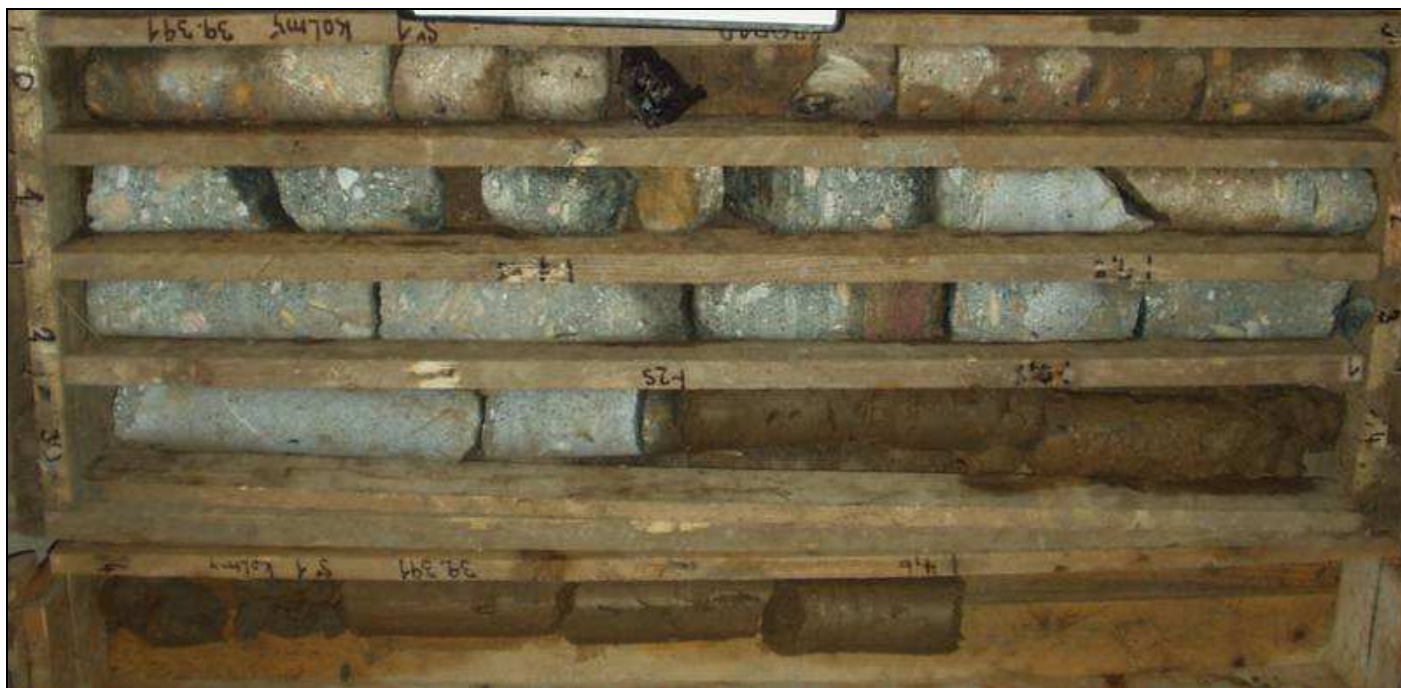
<b>Most v km :</b>	<b>39,391</b>	<b>Sonda :</b>	<b>Š2</b>
Lokalizace vrtu :	pražská opěra	Hloubeno dne :	2.12.2003
Umístění ústí vrtu :	horní líc nosné desky (dtto úroveň terénu)	Souprava :	Cedima
Úklon vrtu od svislé :	0°	Dokumentoval :	Ing. Jan Hrabánek

Hloubka [m] ve směru vrtu		
od	do	
0,00	- 0,80	<b>Zdivo kamenné</b> - z lomového kamene na maltu vápenocementovou <u>Kamenivo</u> - v intervalu 0,00 - 0,20 m - vápenec - pevný, zdravý, šedý - v intervalu 0,20 - 0,80 m - diabas - zdravý, pevný, běločerný, uložen souvislý kus jádra délky 60 cm <u>Pojivo</u> - malta vápenocementová - středně porušená, většinou vyplavená, místy tvoří vrtné jádro
0,80	- 2,80	<b>Beton</b> - prostý, pevný, středně porézní, s občasnými dutinami, šedý, uloženy kusy jader velikosti 5 - 30 cm
2,80	- 3,20	<b>Beton</b> - prostý, porušený, tmavě tyrkysově modrý, rozpad na drť a úlomky velikosti 1 - 8 cm, porézní
3,20	- 3,40	<b>Dřevo</b> - souvislý kus dřevěné konstrukce s vodorovně uloženými vlákny, poškozený a zetlelý - dřevěný rošt
3,40	- <u>3,80</u>	<b>Písek hlinitý</b> - středně ulehlý, tuhý, tmavě hnědý, písčítá frakce hrubozrnná, v polohách příměs drobného šterku, obsahu cca 20 %

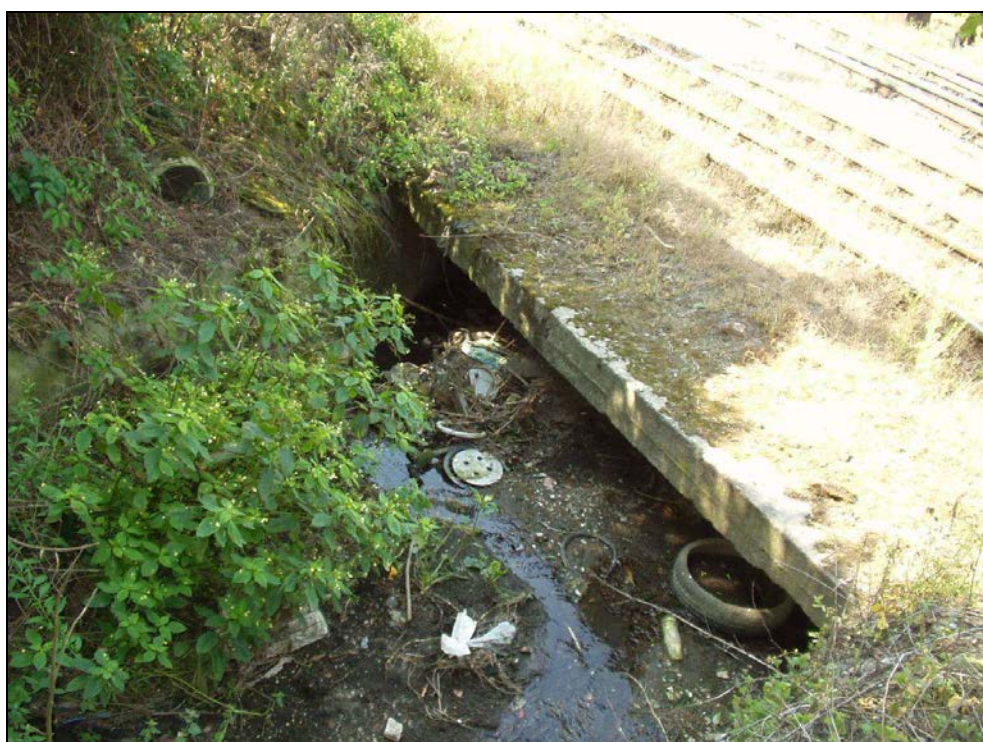
**Obr. č. 1** - pohled na objekt zleva, nahoře stav v roce 2014, dole pak stav v roce 2003

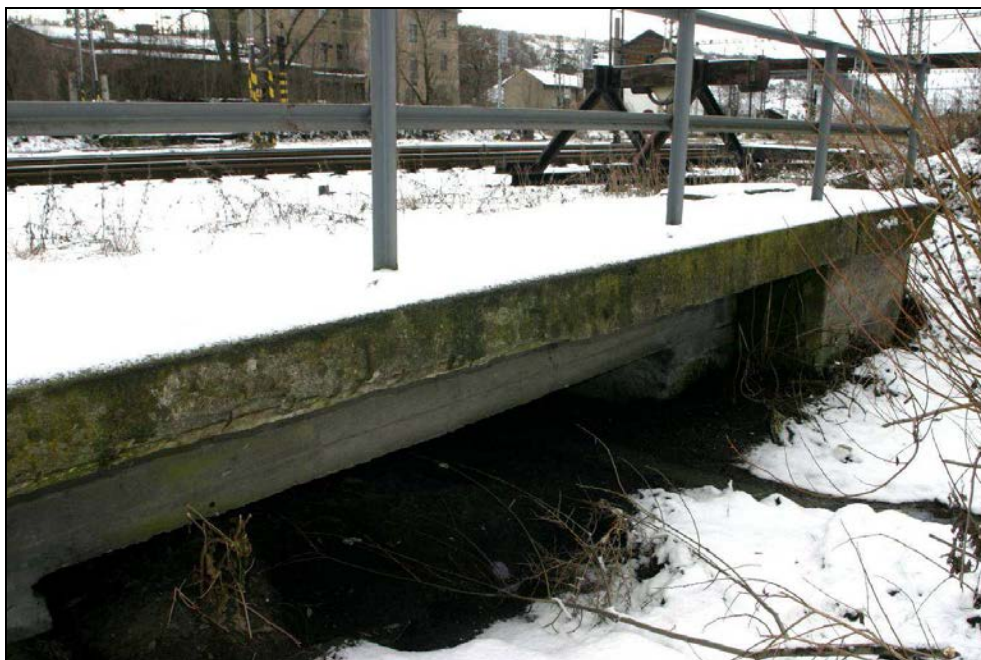
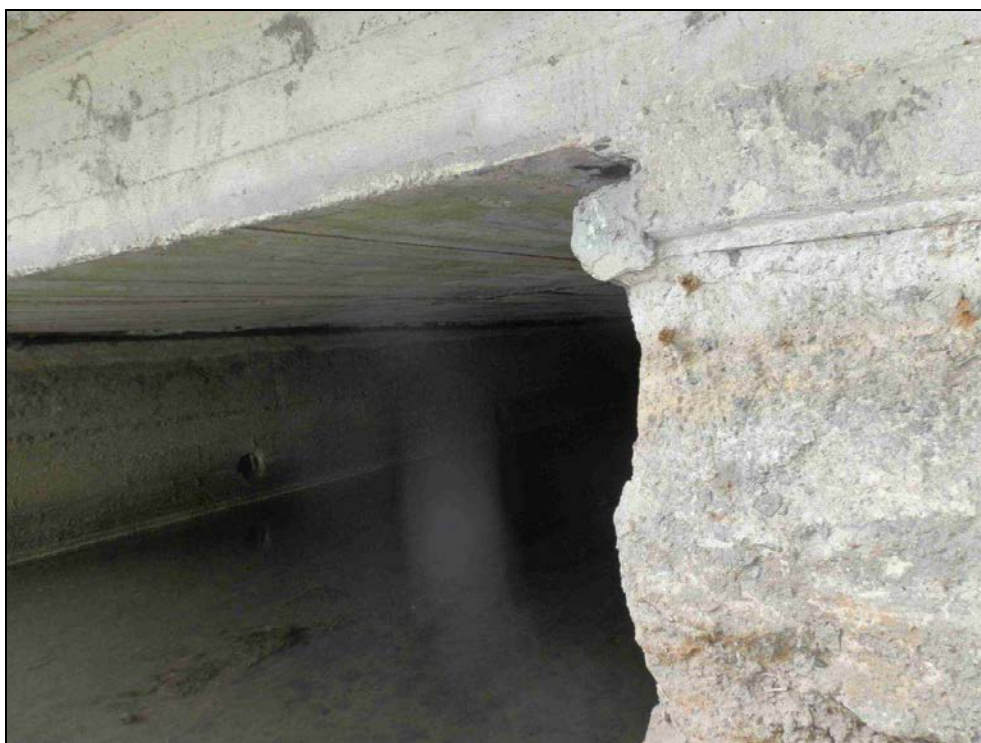
**Obr. č. 2** - pohled na objekt zprava, nahoře stav 2003, dole stav 2014. Objekt byl v nedávné minulosti vyčištěn, avšak v roce 2013 byl při vysoké vodě opět částečně zaplaven řídkými splaveninami

- v rámci rekonstrukce bude vhodné vyčistit jak koryto pod objektem, tak dále zkapacitnit koryto na výtoku v takové délce (s ohledem na sklon koryta na odtoku), aby nemohlo dále docházet k tak výrazné akumulaci usazenin pod objektem.
- v případě sanace nosné konstrukce bude vhodné zamezit, nebo omezit zatékání do konstrukce spárami

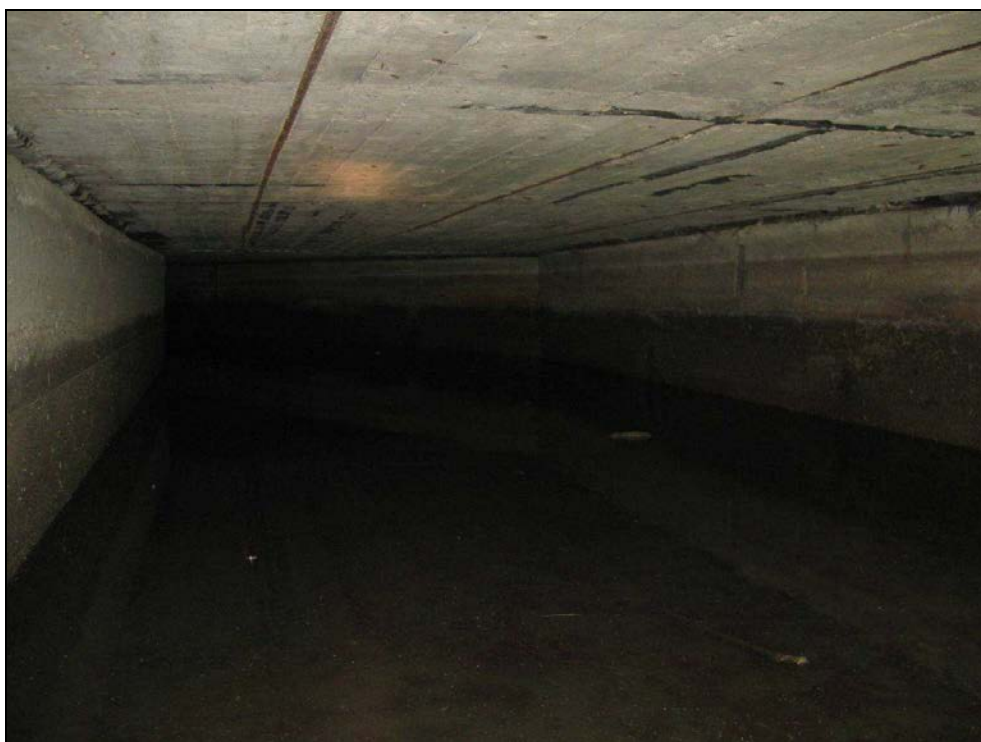
**Obr. č. 3** - pohled do objektu zprava, do jeho pravé části

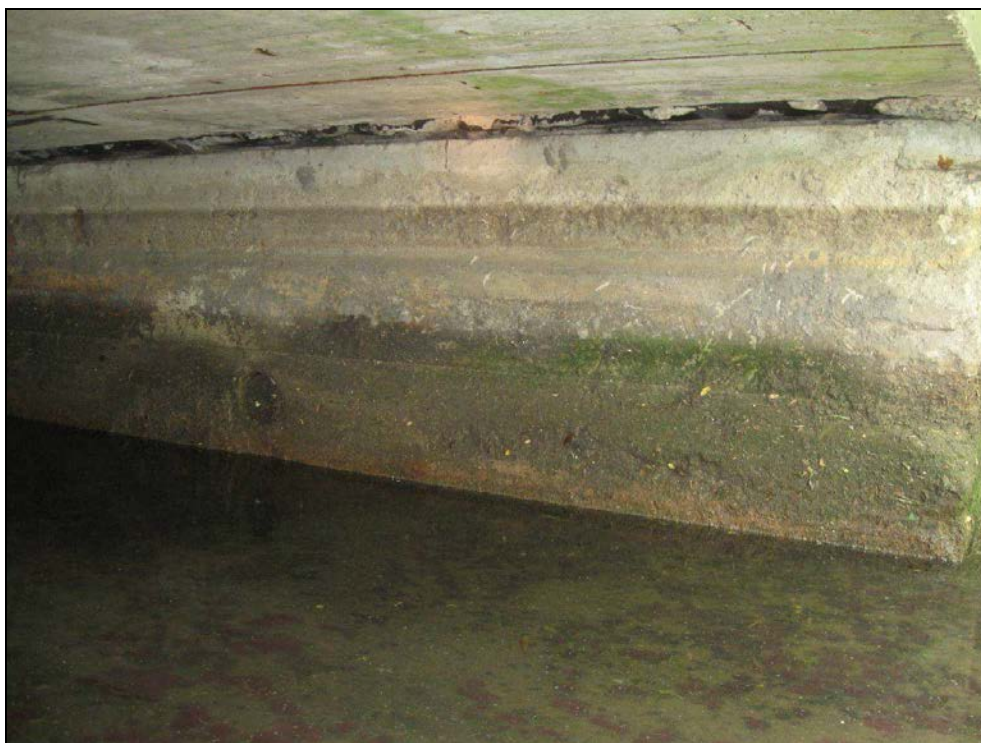
**Obr. č. 4** - opěra Plzeň v pravé části.

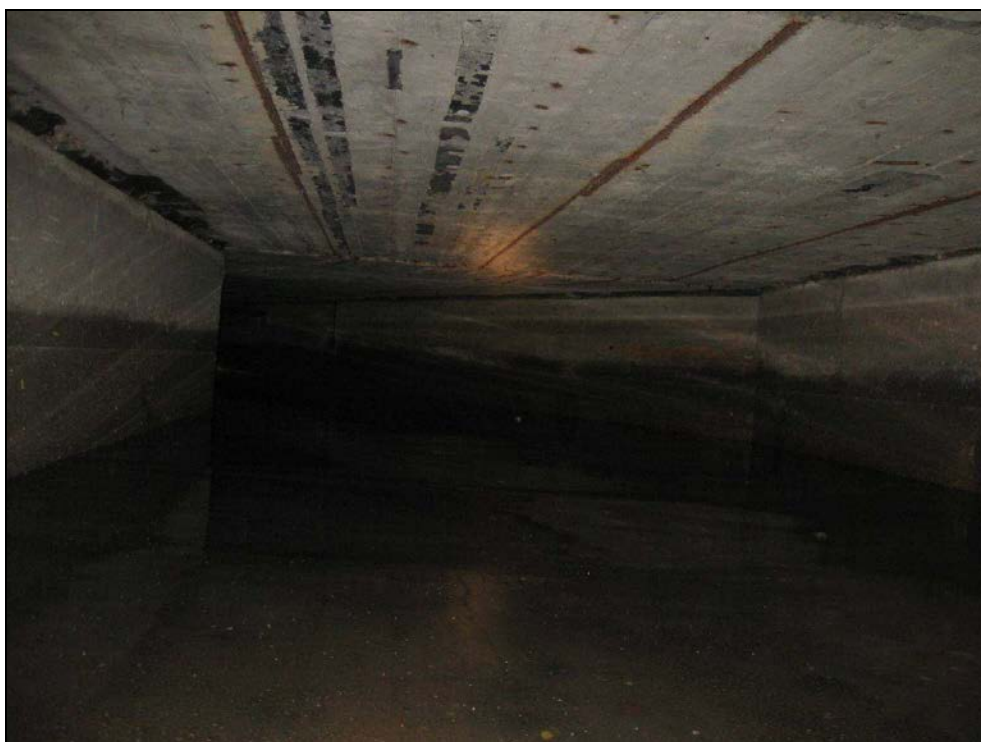
- nosná konstrukce všech tří částí je desková monolitická z vyztuženého betonu, který je nehomogenní a pórovitý. Povrch betonu ve spodním líci NK je místy opadaný a v opadech je často patrná výztuž. Opadáno je cca 5 % celkové plochy NK. Hloubka opadů je do 10-15mm, většinou však méně. Obnažená výztuž je vždy celoplošně postižená povrchovou korozi.

- u NK bylo jako distančníků použito místy prutů výztuže, které byly umístěny na dno bednění a dnes jsou v celé délce patrné ve spodním líci NK a tvoří dráhu pro vlhkost pronikající do konstrukce. Jinak je beton NK bez poruch.

**Obr. č. 5** - lom trasy objektu mezi pravou a střední částí. Beton nosné konstrukce je částečně místy opadaný a nosná výztuž místy obnažena. Podélné pruty obnažené v líci jsou distanční, ale tvoří dráhu pro vlhkost pronikající do nosné konstrukce

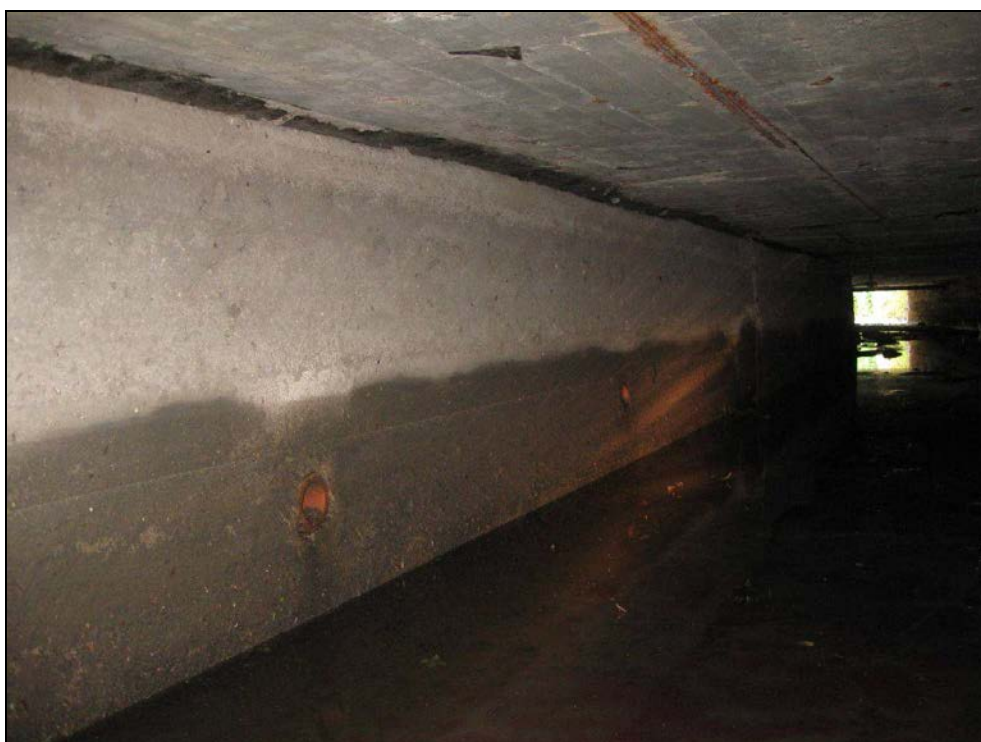
**Obr. č. 6** - opěra Praha ve střední části. Stejná skladba materiálů (beton) ve stejném technickém stavu jako u pravé části.

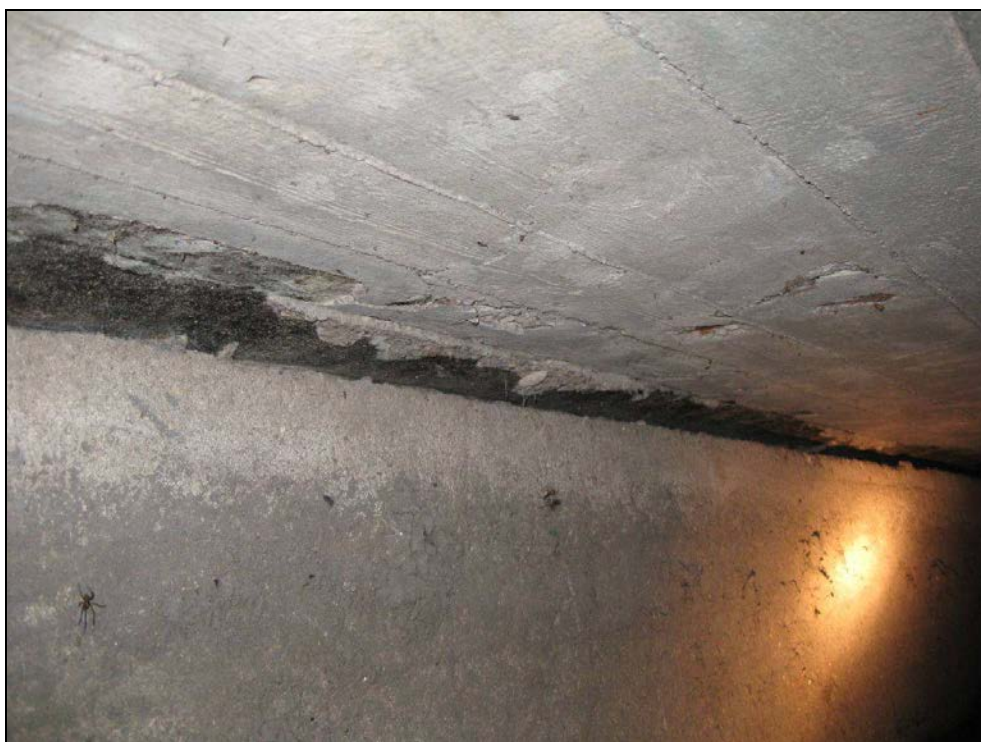
**Obr. č. 7** - detailní pohled na spáru mezi NK a mostním prahem u opěry Praha ve střední části. Beton NK je místy opadaný, místy je v opadávkách obnažena výztuž.

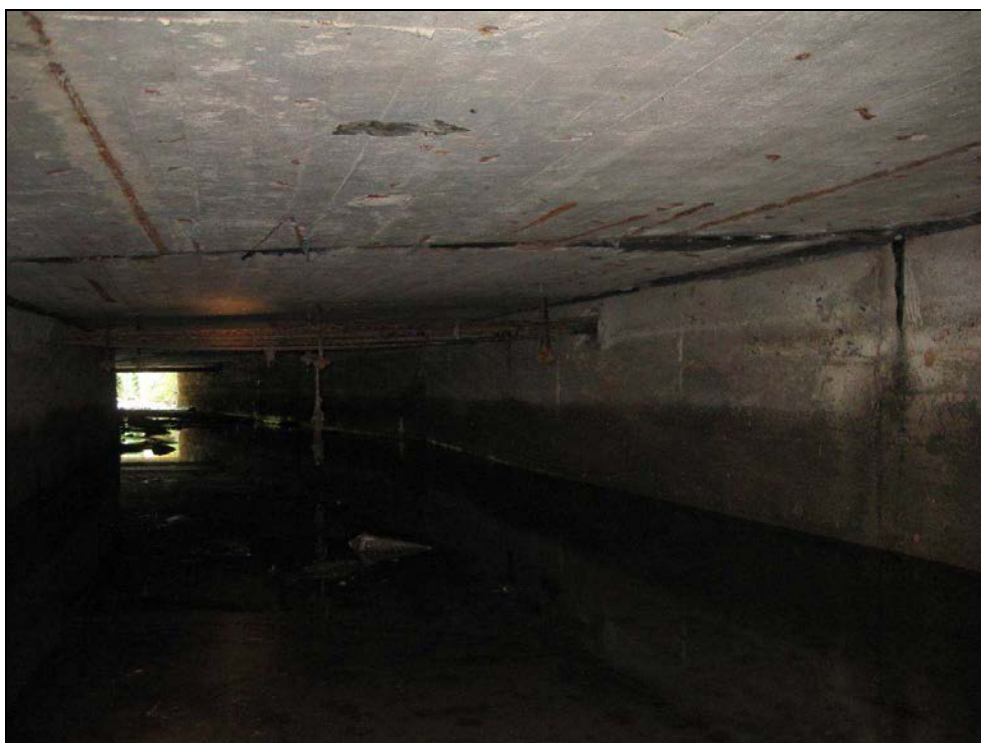
**Obr. č. 8** - pohled do střední části u dilatační (pracovní) spáry v NK a SS.

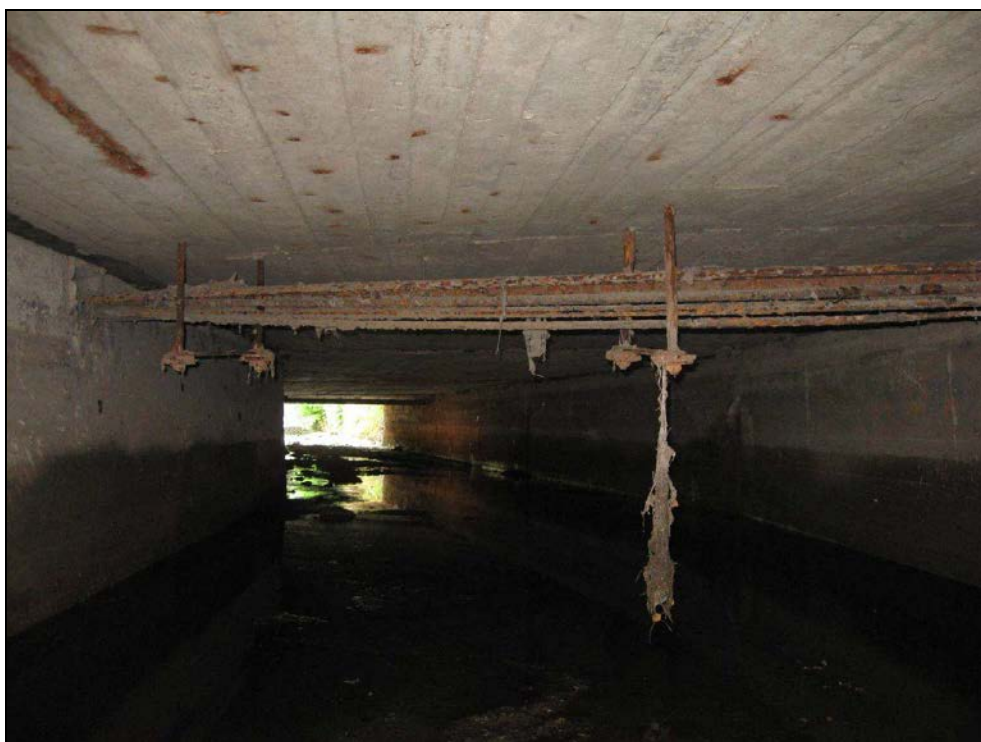
**Obr. č.9** - trasa kabelů skrze profil objektu na levé straně střední části

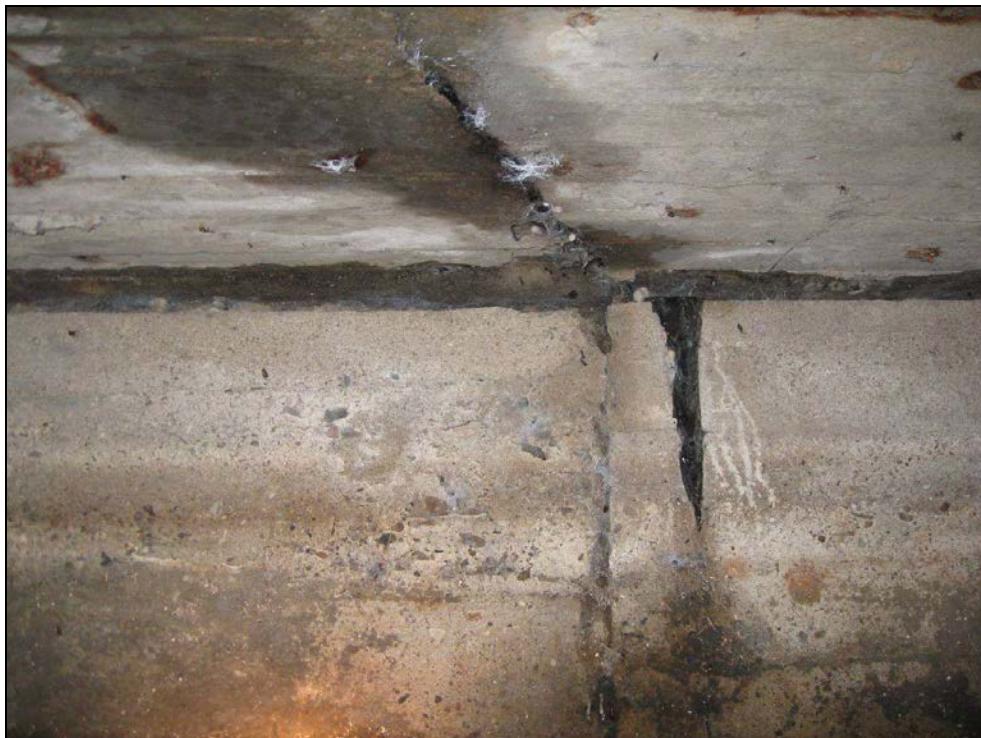
- beton NK byl v době průzkumu většinou suchý, s výjimkou oblastí kolem dilatačních a pracovních spár, kde byl mokrá.
- sondou do spodního líce NK ve střední části bylo ověřeno:

**Obr. č. 10** - detailní pohled na dilatační (pracovní) spáru v NK a spodní stavbě ve střední části. Spárou prosakuje voda.

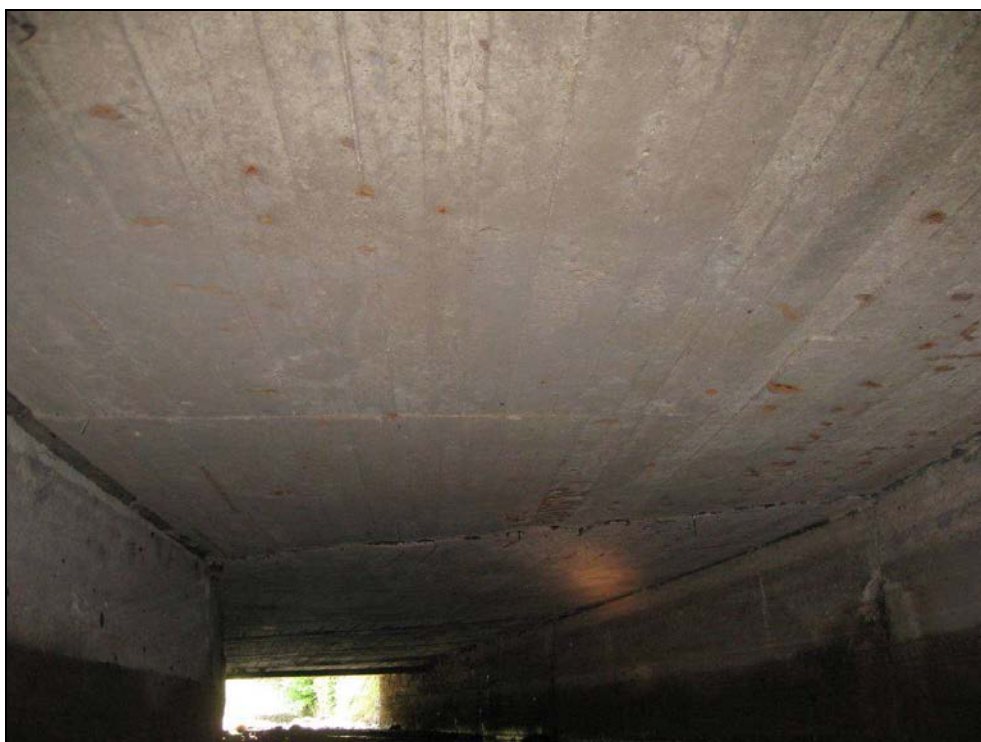
**Obr. č. 11** - nosná konstrukce ve střední a levé části objektu. Stejný technický stav a skladba jako u pravé části.

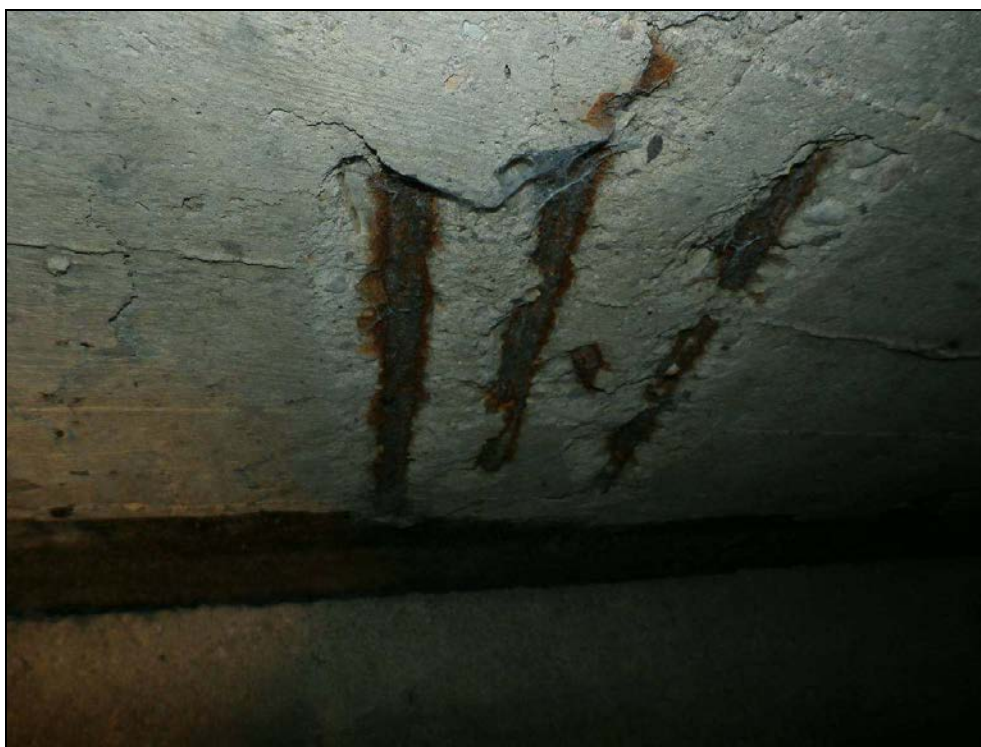
**Obr. č. 12** - detail obnažené výztuže v NK ve střední části
