OPTIMALIZACE TRATI
BEROUN (VČETNĚ) - KRÁLŮV DVŮR

C.12
SO 13-38-21
Silniční most ev.č. 115 24-9

**GEOTECHNICKÝ A STAVEBNĚTECHNICKÝ
PRŮZKUM**

Silniční most ev.č. 115 24-9 - SO 13-38-21
Geotechnický a stavebnětechnický pasport

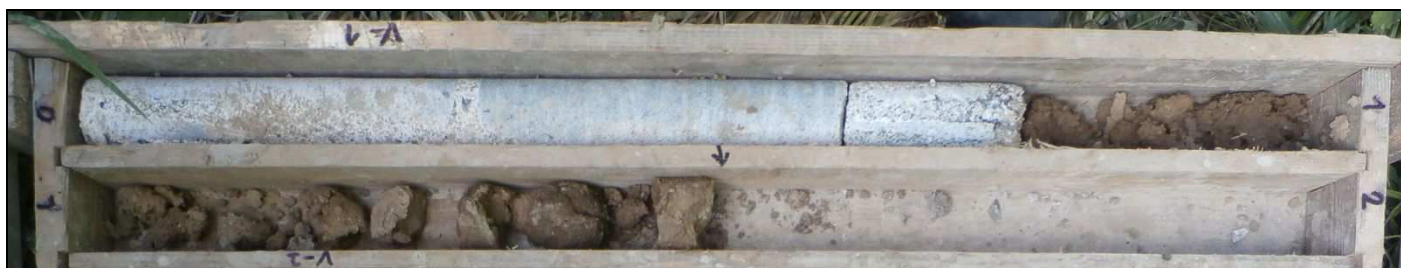
Objekt: Silniční most ev. č. 115 24-9**Sonda : V1**

Zdivo z betonových cihel pojených betonem**Betonové cihly** - zdravé, modrošedé, lokálně slabě porézní, beton jemnozrný, bez hrubého kameniva;**Pojivo** - beton - bělošedý, zdravý, tvoří kompaktní jádro s betonovými cihlami, délky jader cca 60 + 15 cm, pojivo z hrubého písku a drobného štěrku, silně porézní, velikosti dutin až 3 mm0,75 - 1,50**Hlína písčitá** - hnědá, písčitá frakce jemně až středně zrnitá, s úlomky velikosti do 2 cm, obsahu cca 20% (F3 MS)

Poznámka : rub opěry zastižen ve vzdálenosti cca 0,75 m od líce zdi

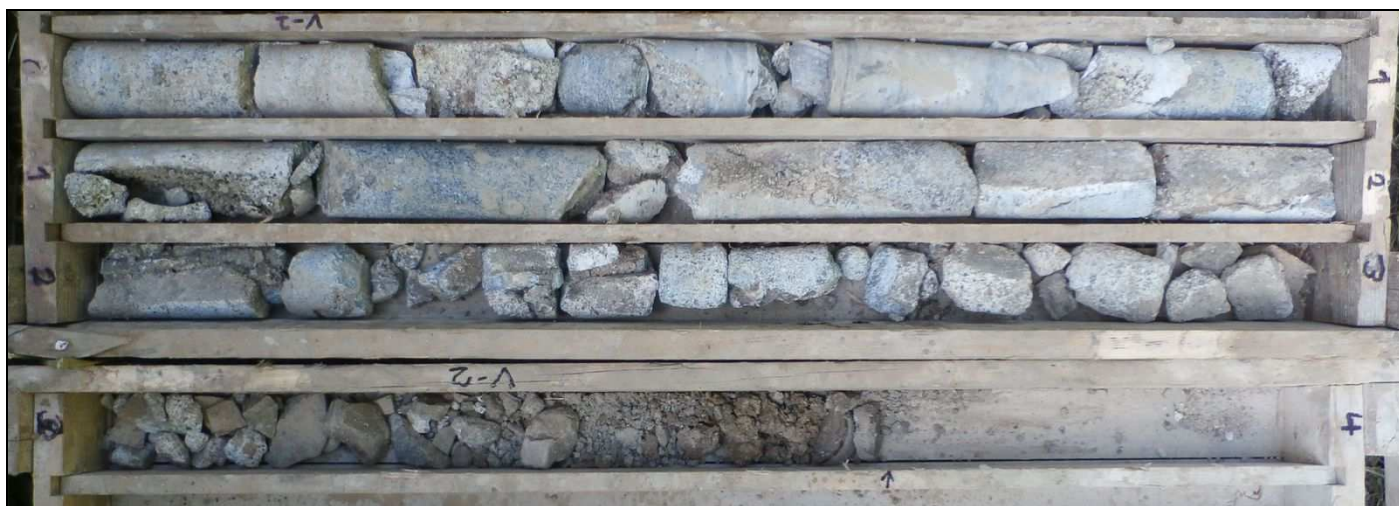
Objekt: Silniční most ev. č. 115 24-9**Sonda : V2**

Betonové cihly - zdravé, světle šedé až šedomodré barvy, beton kompaktní, lokálně slabě porézní, beton z hrubého písku a drobného štěrku, bez hrubého kameniva; v úseku 0,50 - 1,50 m **kameny pojené betonem** - šedý vápenec a šedočerný vulkanit, pevný, zdravý

Pojivo - beton - světlešedý, zdravý až slabě degradovaný, silně porézní s dutinkami velikosti až 4 mm; výnos - úlomky a kusy jader délky 5 - 15 cm, ojediněle až 20 cm

Poznámka : rub opěry zastižen ve vzdálenosti cca 3,10 m od líce zdi
vrt proveden jako doplňující V1

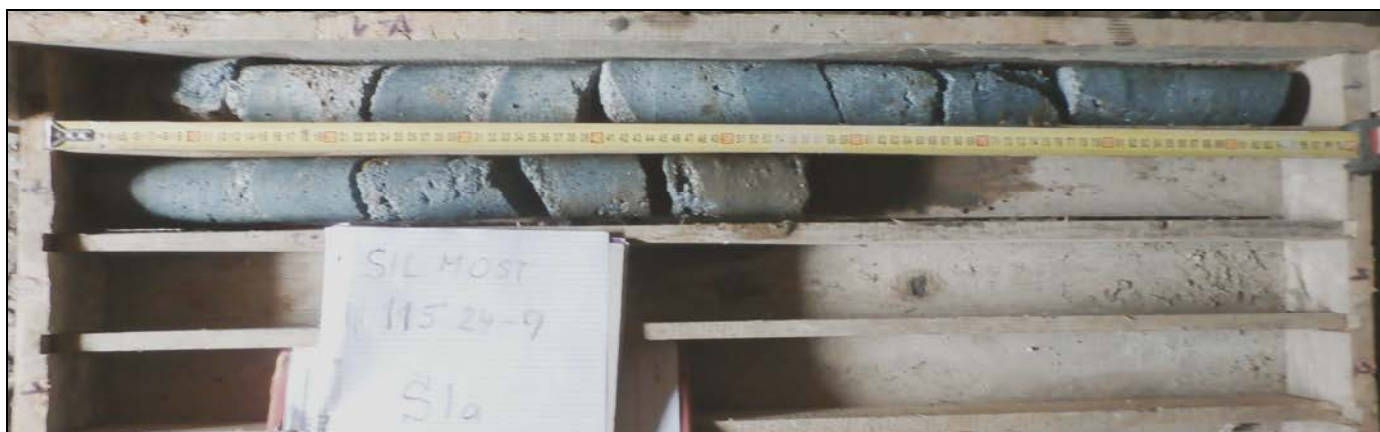
Sonda : Š1
Hloubeno dne : 17.7.2014
Souprava : Hilti BD350
Dokumentoval : M. Záruba

Hloubka [m] ve směru vrtu		
od	do	
0,00	- 1,55	Zdivo z betonových cihel pojených betonem Betonové cihly - v líci porušené, hlouběji pevné, zdravé, pórovité, šedozelené Pojivo - beton - pevný, zachovalý, tmavošedý, pórovitý, drcené kamenivo frakce 0 - 4 mm
1,55	- <u>1,60</u>	Jíl písčitý - světle hnědý, vrtáním značně rozplavený (F4 CS), výnos cca 10%
Odebrané vzorky :		Beton - 0,00 - 1,54 m
Poznámka :		základová spára zastižena v hloubce cca 1,55 m Š1 byl proveden jako náhrada za Š2, který byl proveden do opěrné zdi

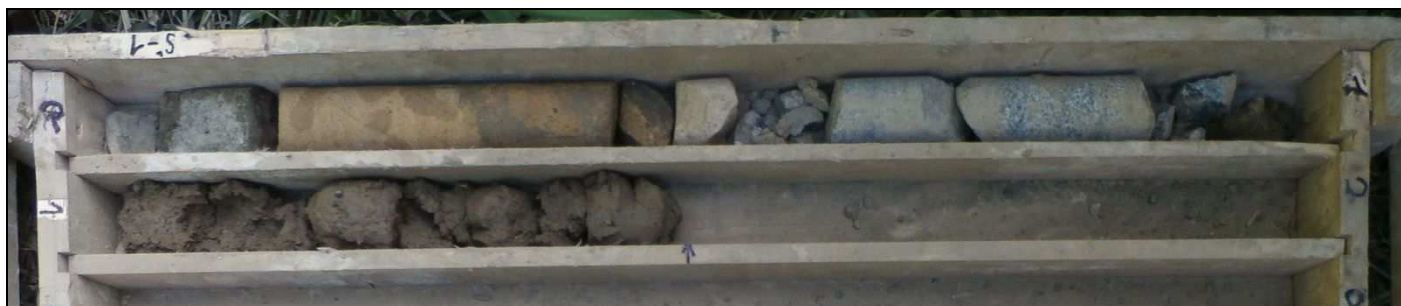
Objekt: Silniční most ev. č. 115 24-9**Sonda : Š2**

Kamenné zdivo pojené maltou**Kameny -**

Pojivo - zcela degradované a rozplavené, pouze slabé písčité povlaky na pojných stranách kamenů0,90 - 1,50**Hlína písčitá** - hnědá, písčitá frakce jemně až středně zrnitá, s úlomky velikosti do 2 cm, obsahu cca 20% (F3 MS)

Poznámka : základová spára zastižena v hloubce cca 1,80 m pod spodní hranou desky

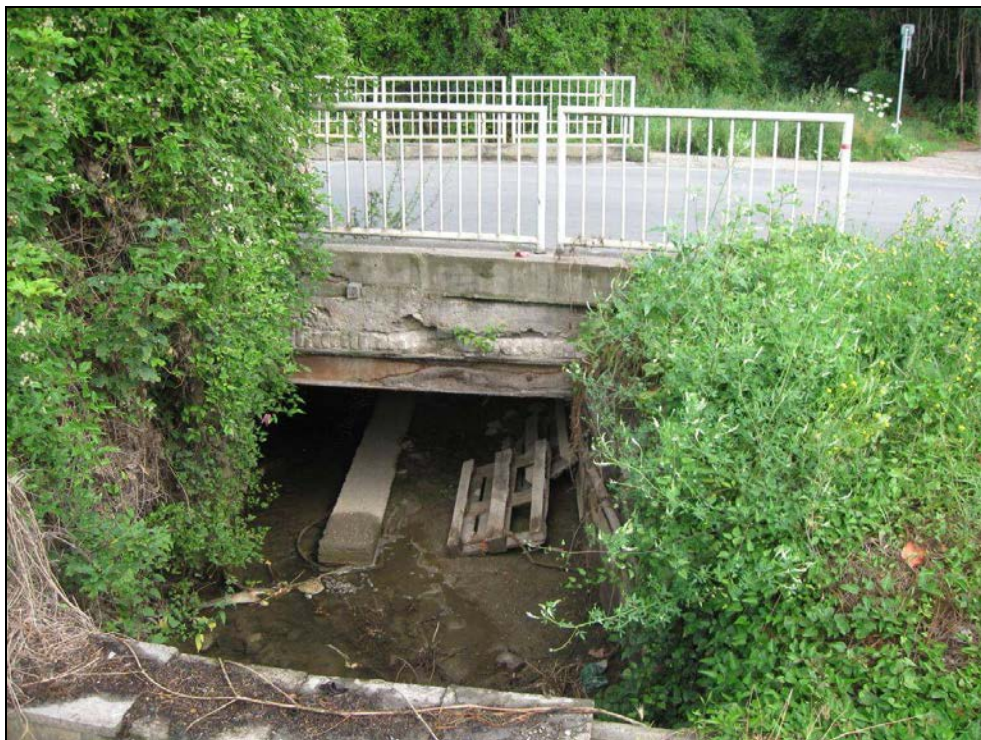
Obr. č. 1 - pohled na objekt od trati

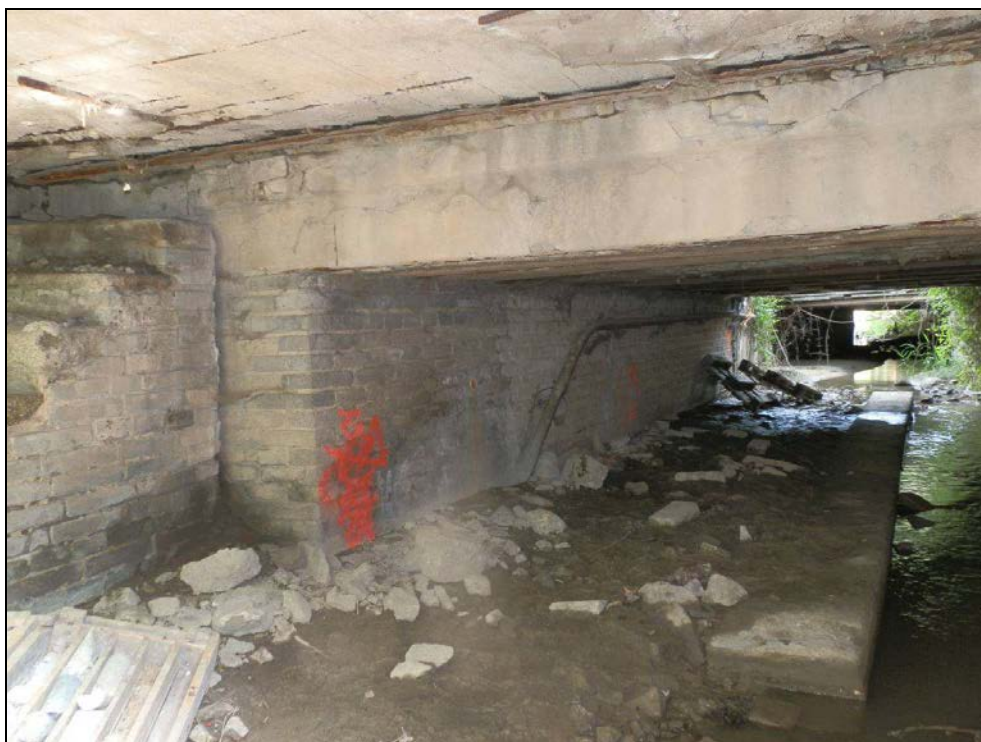
Obr. č. 2 - pohled na opěru Beroun a nosnou konstrukci směrem ke trati. Dodatečná nosná konstrukce nad čelem je pro chodník vedle silnice.

- objekt byl v minulosti pravděpodobně vícekrát rozšiřovaný. Současná podoba (mostovka pro dvou pruhovou vozovku + chodník) vznikla pravděpodobně z mostního objektu pro jednopruhovou vozovku (na stávajících obou opěrách jsou na straně dále od trati svislé spáry po rozšíření - viz fotodokumentace), ke kterému byla dodatečně dostavěna nosná konstrukce pro chodník, o čemž svědčí schůdky u opěry Beroun ukončené právě pod touto NK.

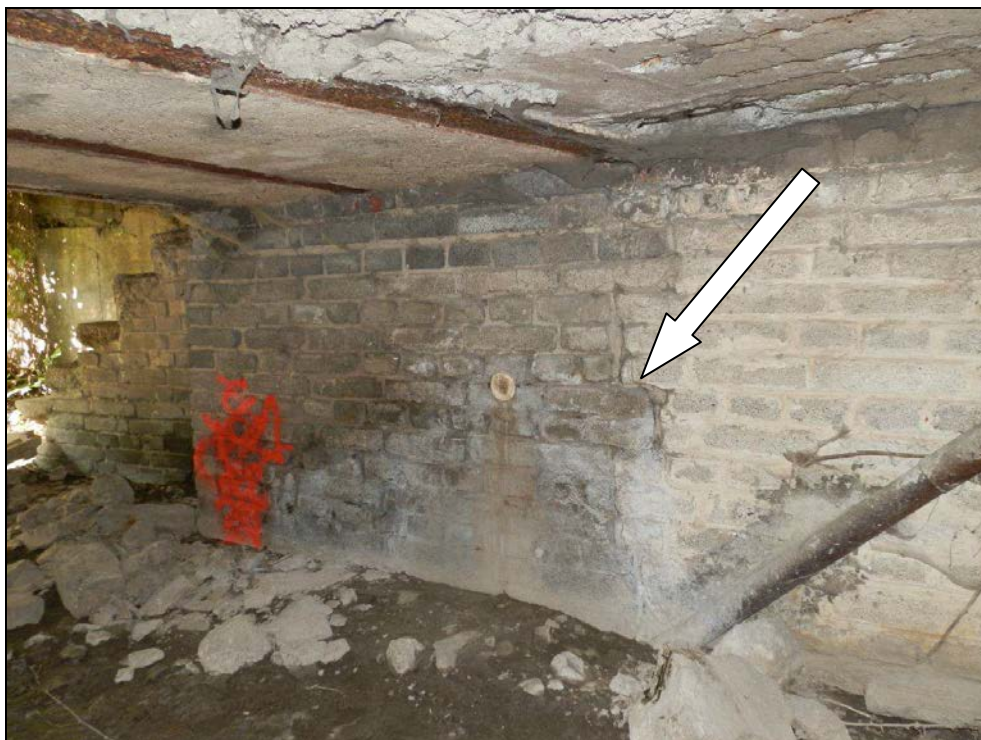
Obr. č. 3 - pohled na opěru Beroun. Objekt byl v minulosti rozšiřován, šipka označuje pracovní spár po rozšíření opěry, změna skladby je v tomto místě i v nosné konstrukci

- spodní stavba je ze zdiva z betonových cihel pojených betonem. Cihly v líci opěr jsou zachovalé, pevné. Na straně dále od trati je na obou opěrách svislá spára ve zdivu po rozšíření obou opěr, na opěře Beroun se tato spára rozestupuje směrem vzhůru jako projev nedostatečného založení rozšíření. Jinak je zdivo spodní stavby bez poruch. Beton ve spárách je pevný, křehký, silně pórovitý a tvoří jádro s cihlami.

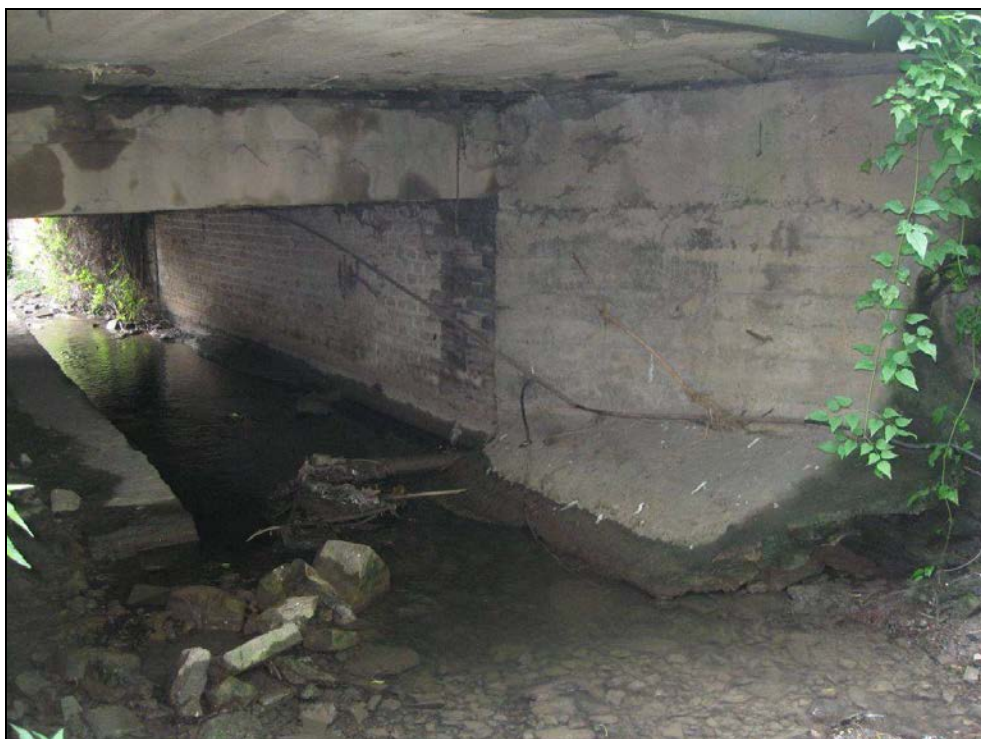
Obr. č. 4 - pohled na opěru Plzeň ve směru ke trati.

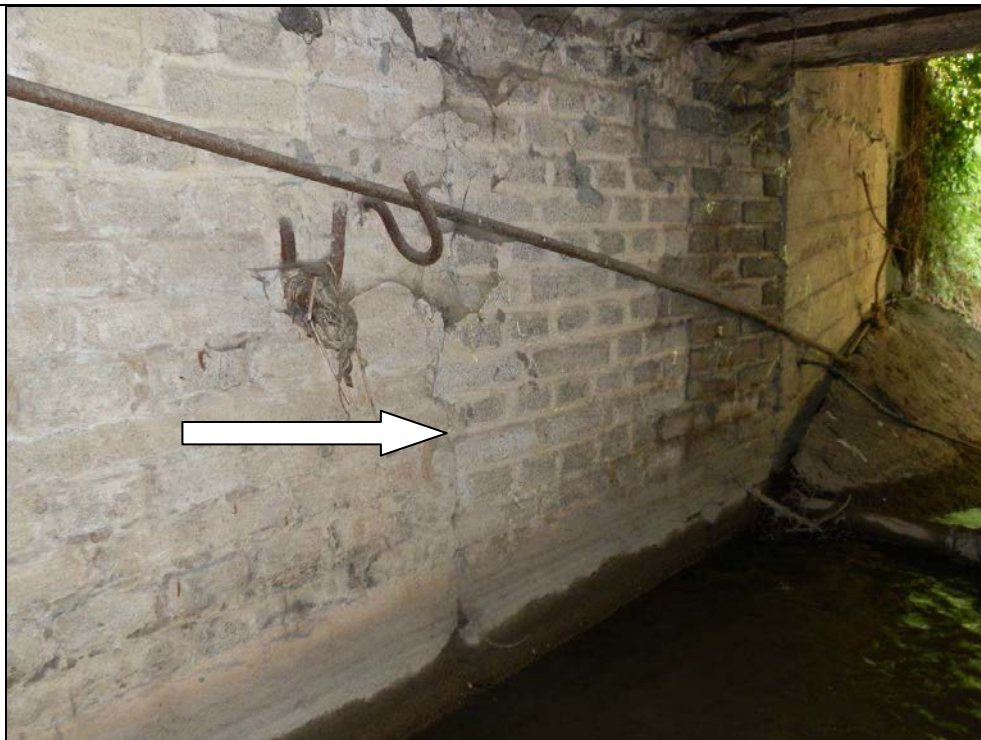
Obr. č. 5 - detailní pohled na opěru Beroun. Šipka označuje pracovní spár po rozšíření opěry, změna skladby je v tomto místě i v nosné konstrukci

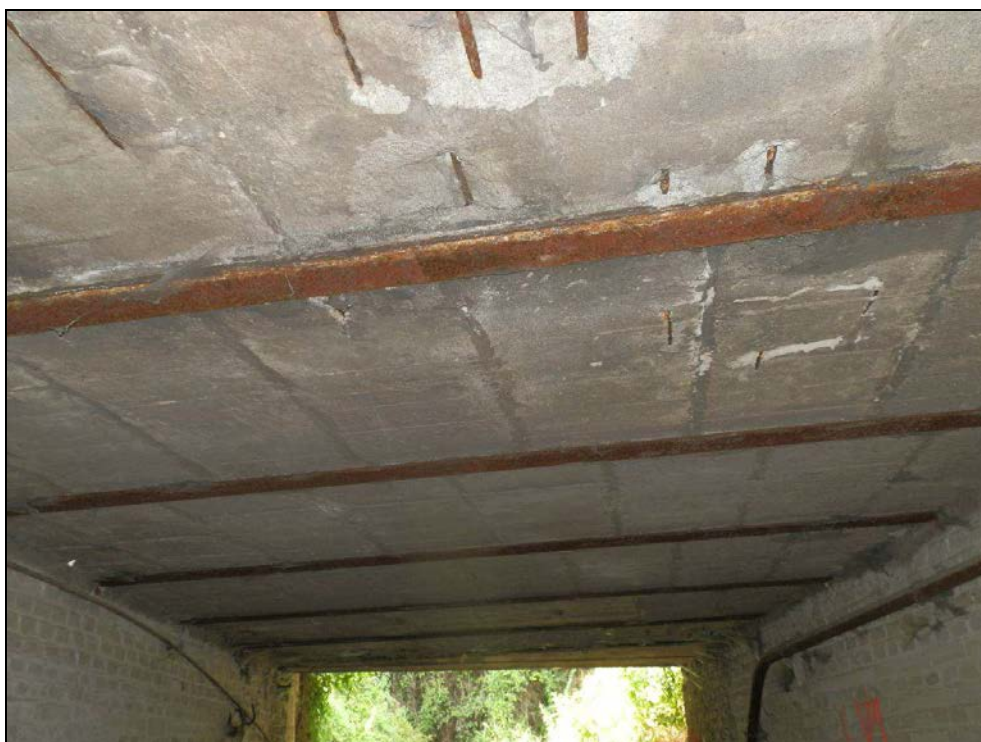
Obr. č. 6 - nosná konstrukce tvořená ocelovými nosníky s obnaženou spodní pásnicí. Výplň mezi nosníky tvoří zřejmě prefabrikované vyztužené betonové desky, které jsou porušené s obnaženou výztuží.

- betonové vyztužené prefabrikované desky nosné konstrukce jsou porušené od kombinací koroze betonu a koroze výztuže. Na cca 10% plochy desek ve spodním líci došlo k odtržení krycí vrstvy betonu coby následku koroze výztuže a tvorby souvisejících korozních splodin. Obnažená výztuže desek je s celopovrchovou až hloubkovou korozí. Skrze desky a okolo nich prosakuje voda.

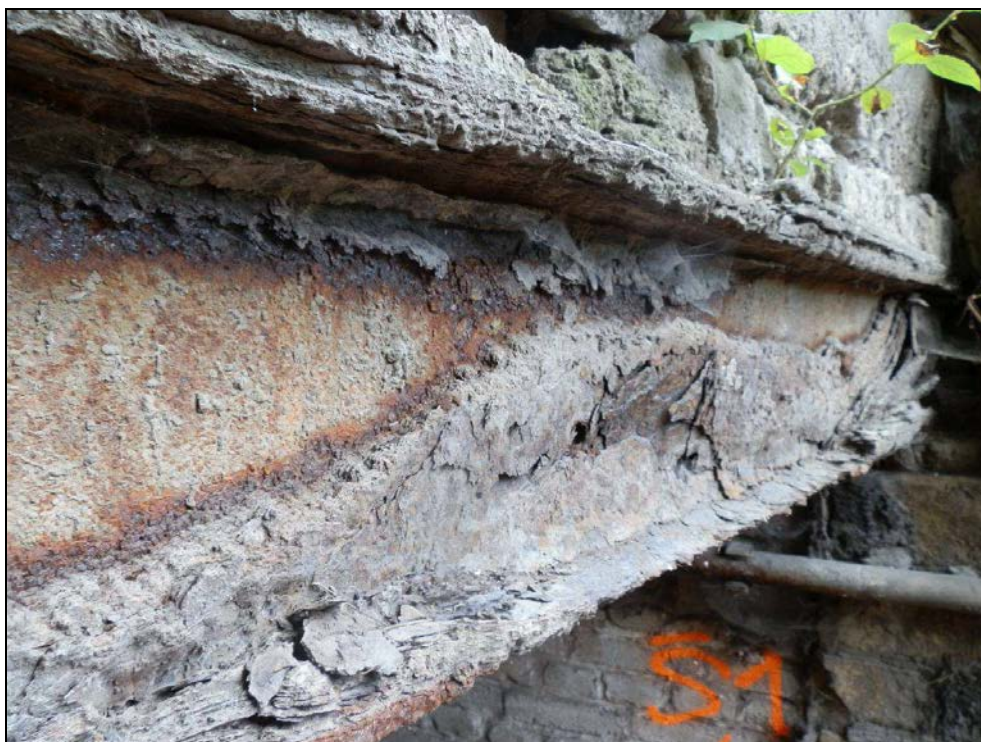
Obr. č. 7 - pohled od trati na boční ocelový nosník nosné konstrukce, který je většinou s extrémní korozí, na zbytku obnažené plochy je koroze hloubková.

- nosná konstrukce je z obnažených ocelových nosníků, mezi kterými jsou zasazené betonové vyztužené prefabrikované desky. Nosníky jsou na celém povrchu viditelných stran postižené povrchovou korozí, která je místy hloubková. Výjimkou jsou krajní nosníky, kde je koroze extrémní a úbytky zde dosahují místy až 70% pásnic - viz fotodokumentace.
