OPTIMALIZACE TRATI
BEROUN (VČETNĚ) - KRÁLŮV DVŮR

C.14
SO 13-34-02
Beroun, zastřešení nástupišť

STAVEBNĚTECHNICKÝ PRŮZKUM

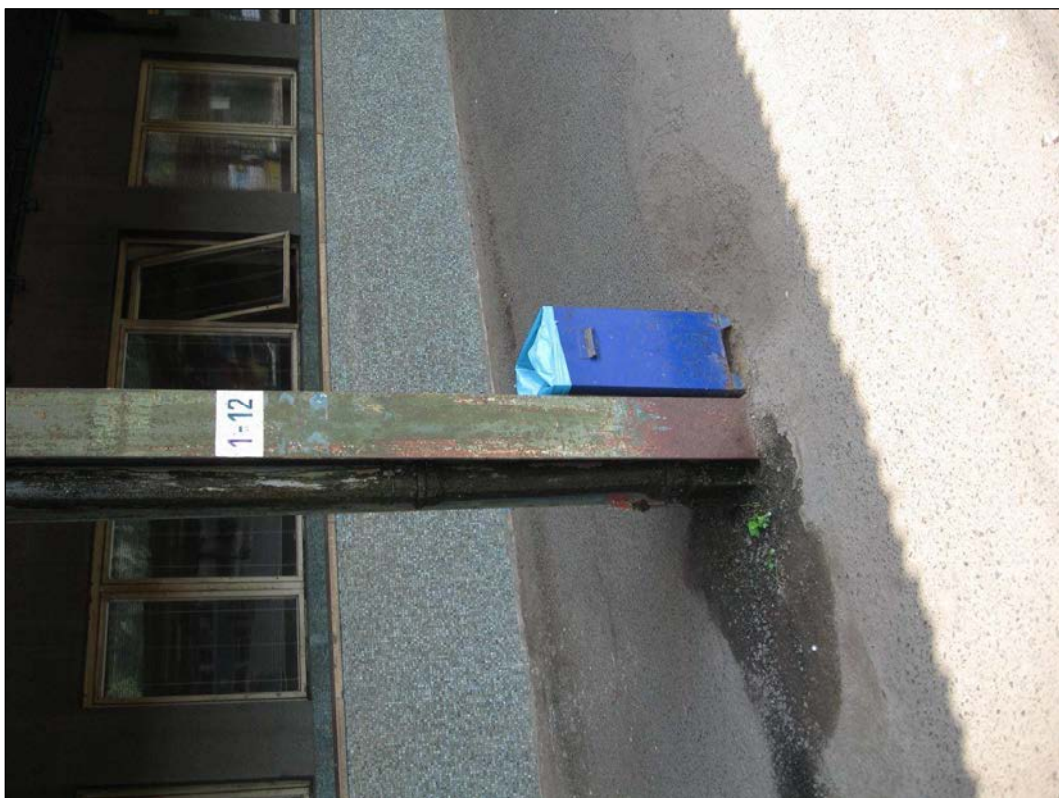
Obr. č. 1 - pohled na sloup 1-12 na 1. nástupišti

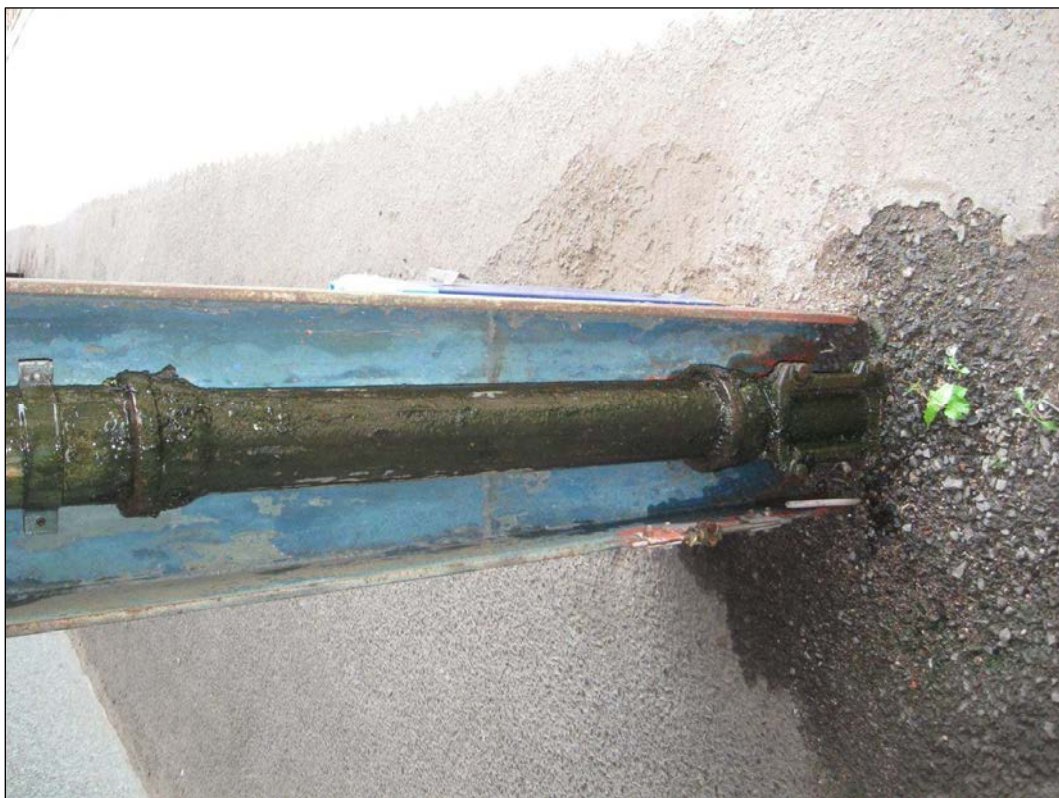
Obr. č. 2 - detail patky sloupu se svodem srážkové vody do dešťové kanalizace. Svod netěsní a trvale zamokřuje patku sloupu a jeho okolí.

- dešťový svod je podél sloupu a dále ohybem nad patkou veden potrubím z litinových hrdlovek vnějšího průměru cca 110 mm, které místy netěsní a sytí vodou okolí patky a zásypy

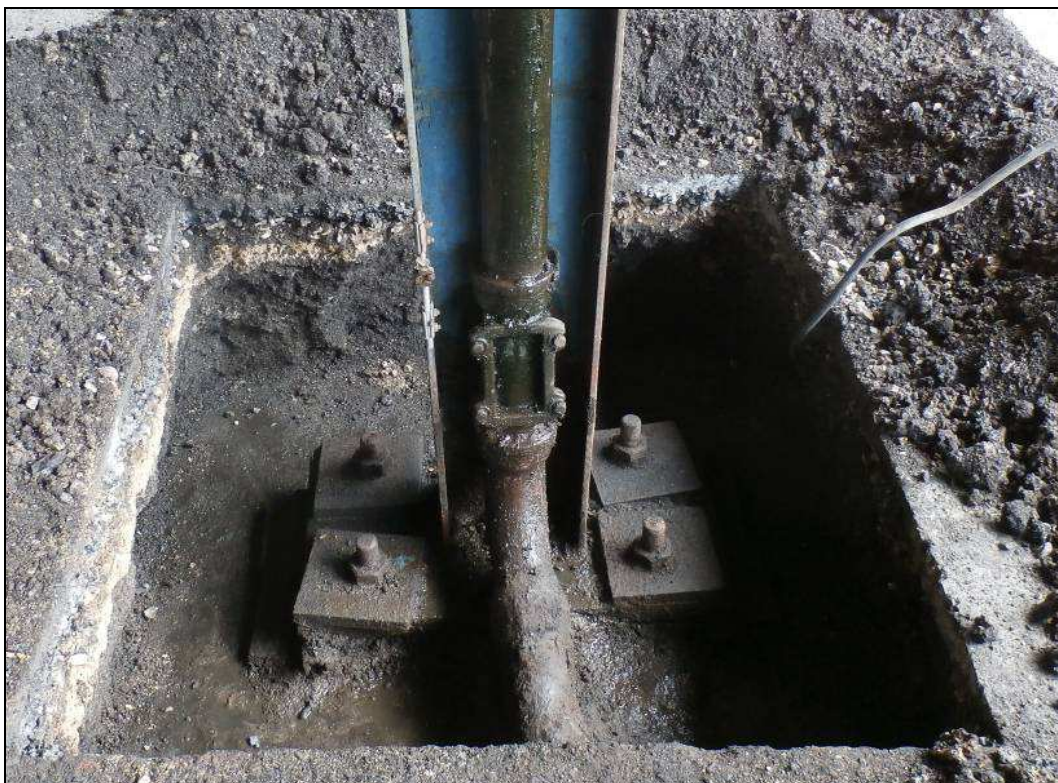
Obr. č. 3 - detail napojení sloupu na patku, ukončení je pod vrstvou asfaltu pouze zasypané pískem a škvárou, toto prostředí je silně provlhčené od netěsnícího svodu a podporuje korozi ocelových prvků

- základ pod patou sloupu je z betonu, který je nízké pevnosti, výrazně nehomogenní a pórovitý
- základ je až do úrovně podloží pod asfaltem pochozí vrstvy zasypán nesoudržnými materiály charakteru štěrku a písků, místy s příměsí škváry. U báze je materiál nasycen vodou.

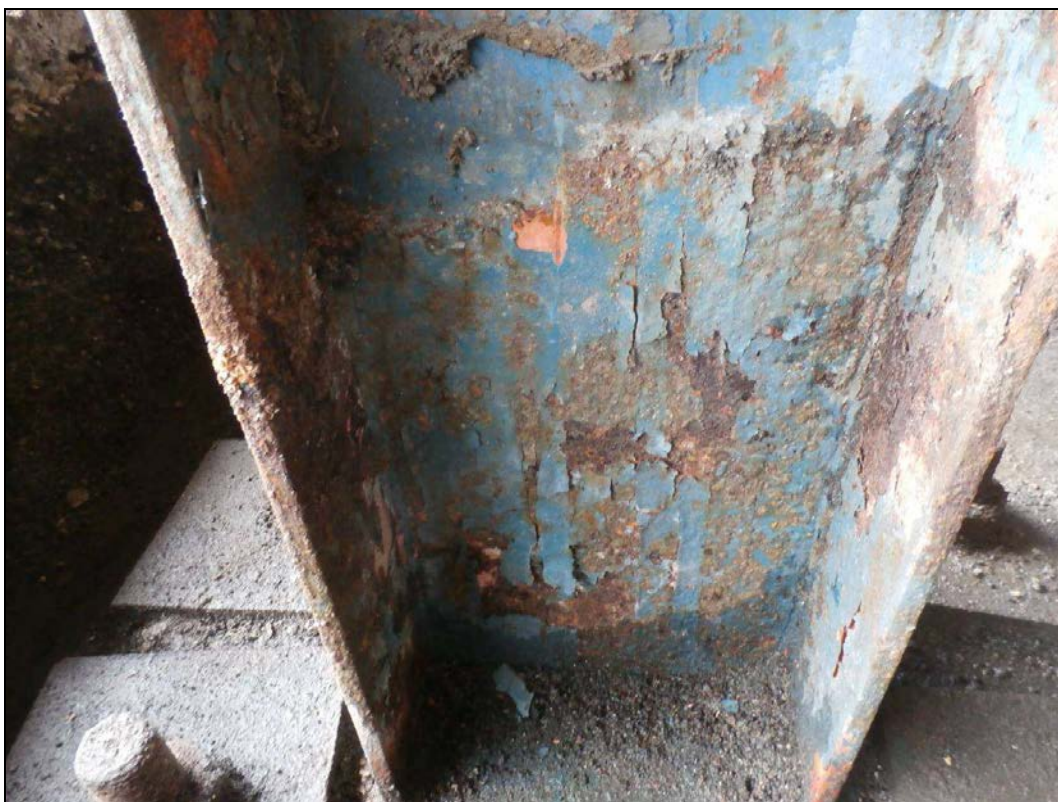
Obr. č. 4 - detail sloupu a degradovaných nátěrů

- všechny ocelové prvky sloupu a ukotvení, tj. sloup svařený z pásnic, podložkové plechy, podložky, podkladní úhelníky a kotvící závitové tyče jsou postiženy celoplošnou hloubkovou korozí, kdy úbytky jsou cca 5 - 20 %. Ochranné nátěry sloupu jsou již degradované
