OPTIMALIZACE TRATI
BEROUN (VČETNĚ) - KRÁLŮV DVŮR

C.9
SO 13-38-12
Propustek v km 39,844

**GEOTECHNICKÝ A STAVEBNĚTECHNICKÝ
PRŮZKUM**

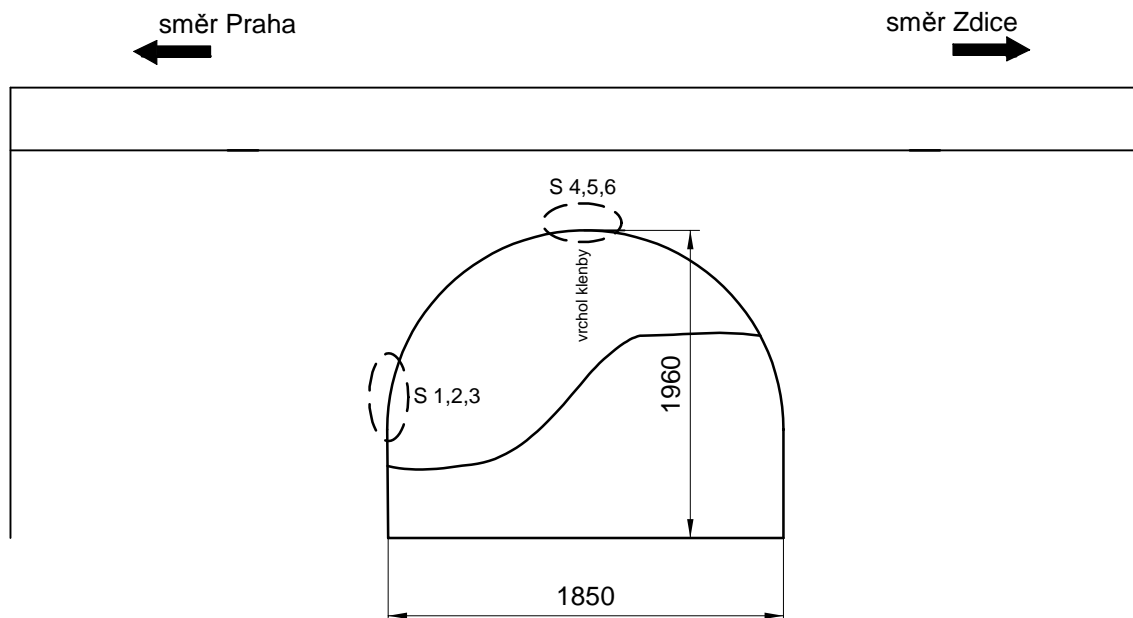
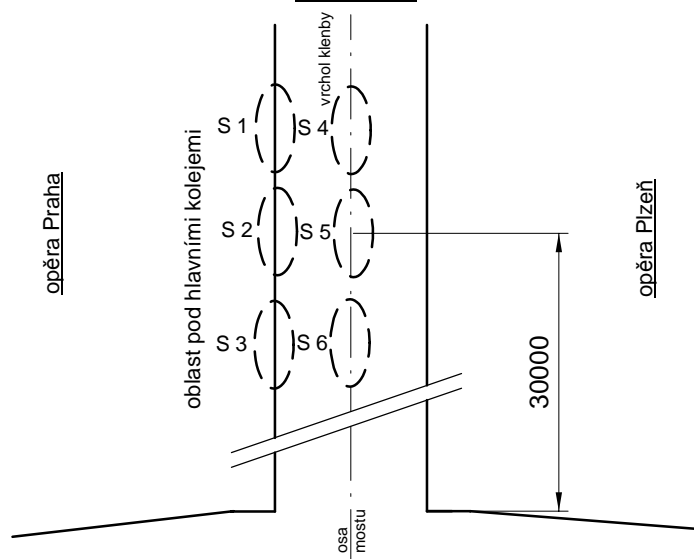
SCHÉMA KONSTRUKCE OBJEKTU A ZKOUŠEK V RÁMCI KONSTRUKCE

POHLED

PŮDORYS

- zkušební místo pro
nedestruktivní ověření
pevnosti betonu

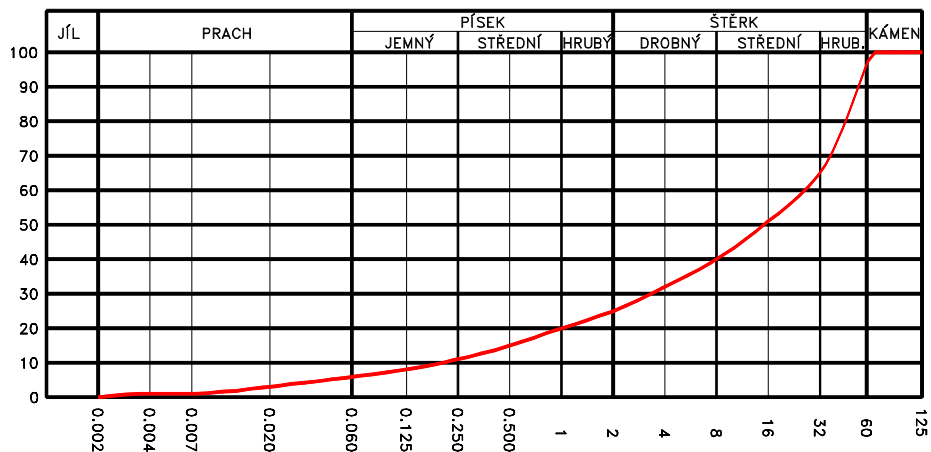
KŘIVKY ZRNITOSTI ZEMIN

Obsah frakce [%]	
JÍL	0
PRACH	6
PÍSEK	19
ŠTĚRK	75
C _u	126.171
C _c	2.147

Pórovitost [%]	Číslo pórovitosti
Saturace [%]	Barva vzorku HNĚDÁ
Organ. příměsi	Uhličitany
Klasifikace ČSN 736133 G3 G-F	Název zeminy ŠTĚRK S PŘÍMĚSÍ
	podle ČSN 736133 JEMNOZRNNÉ ZEMINY
Klasifikace ČSN EN ISO 14688-2 Gr	Podloží VHODNÁ
Klasifikace ČSN 752410 G3 G-F	Násyp VHODNÁ

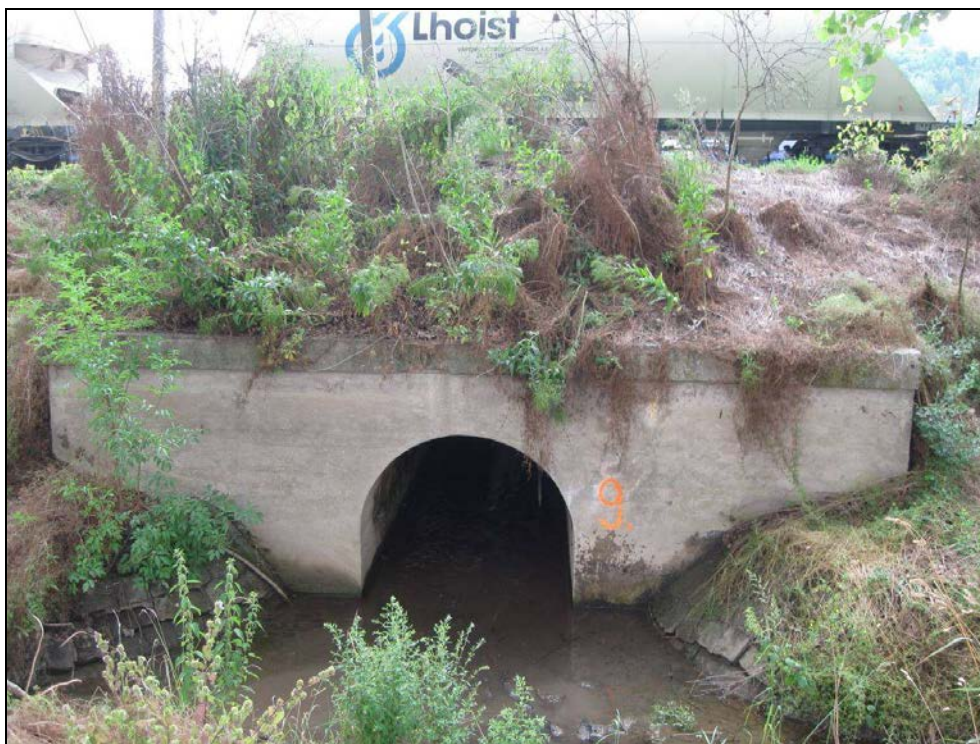
Obr. č. 1 - pohled na objekt zprava, na této straně je z propustku výtok. Dochází zde k sedimentaci usazenin a je zde trvale stojící voda.

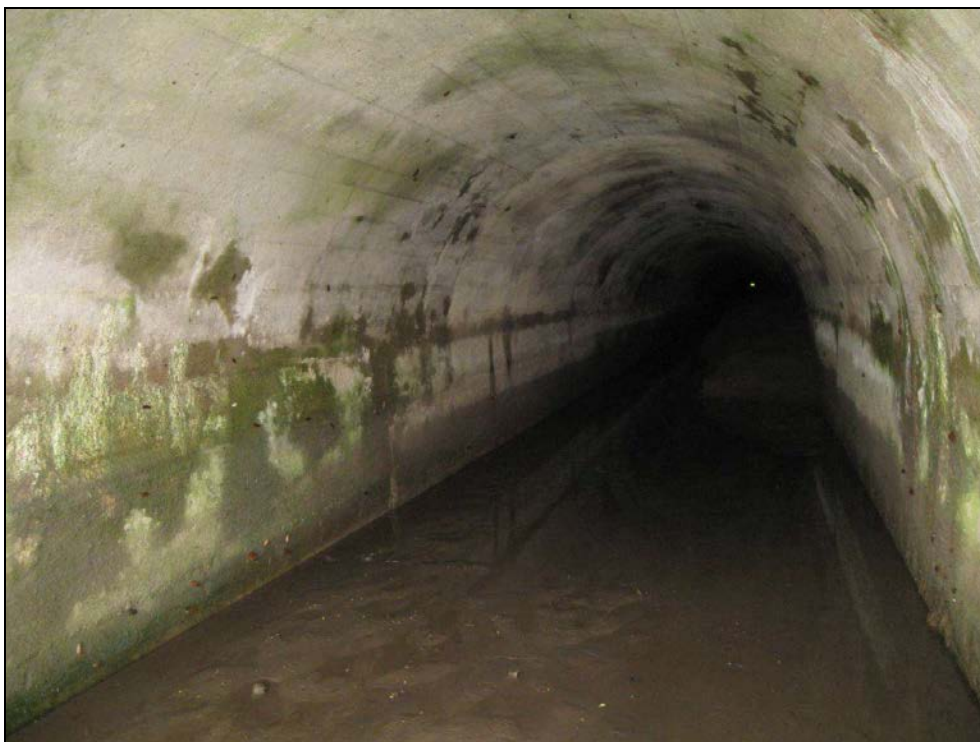
Obr. č. 2 - pohled do objektu těsně za pravým čelem. Spodní stavba a klenba je z monolitického betonu, povrch betonu je bez poruch. Hloubka usazenin zde je min. 0,6 m

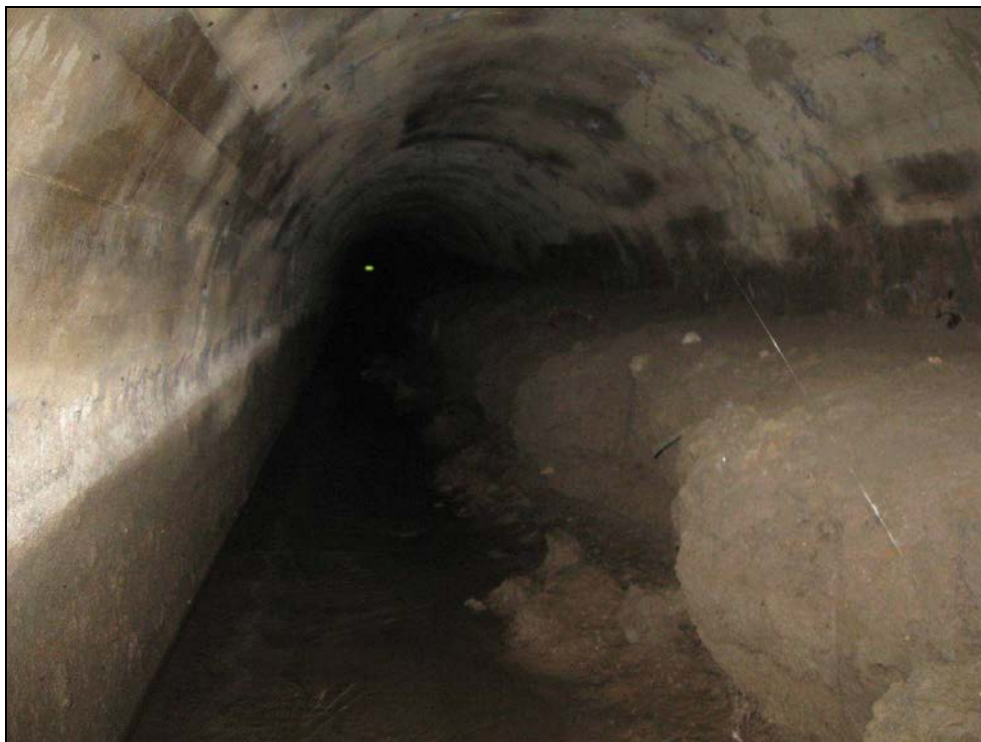
- pravé čelo je z betonu, vyspravené cementovou omítkou a bez poruch.
- na dně propustku se vrství usazeniny z vodoteče. U pravého čela a cca 8-10 m směrem do propustku zprava je hloubka usazenin cca 0,6 m. Směrem dále jsou usazeniny u opěry Plzeň až do výšky cca 1,0 m pod vrcholem klenby, zatímco u druhé opěry mají hloubku cca 0,3 m. Za zájmovým prostorem směrem k levému čelu mocnost usazenin výrazně stoupá.

Obr. č. 3 - pohled do objektu cca 20 m od pravého čela. Spodní stavba a klenba je z monolitického betonu, povrch betonu je bez poruch. Hloubka usazenin zde je min. 0,3 m, navíc jsou zde do výše cca 1,0 m pod klenbou usazeniny u opěry Plzeň.

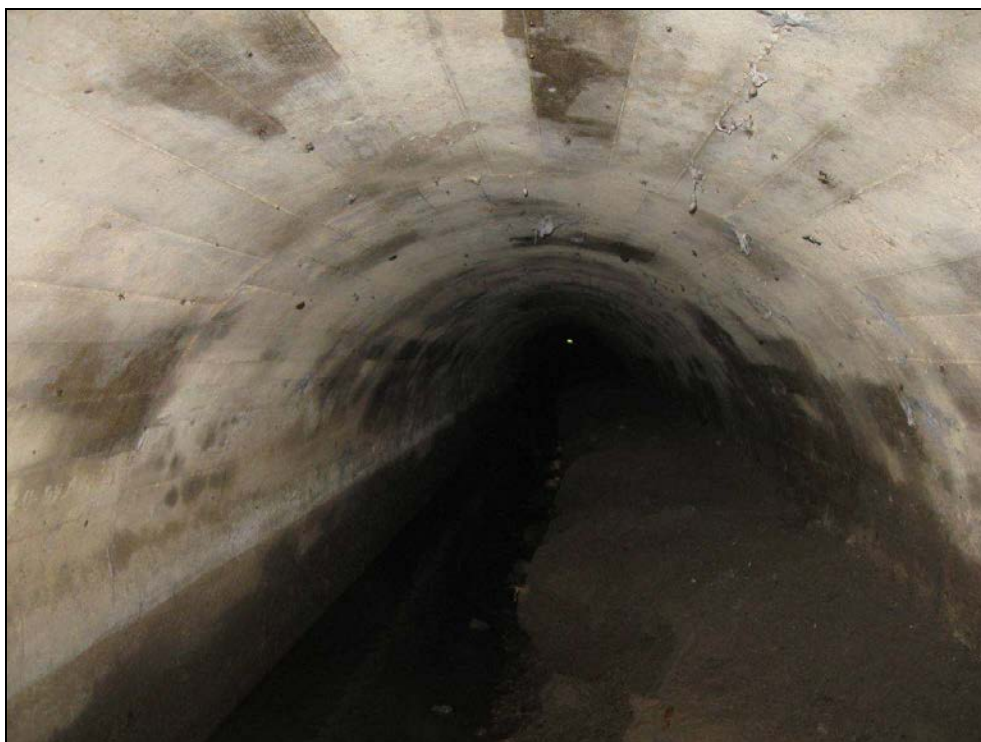
- klenba i opěry jsou z monolitického betonu. Beton je zachovalý, pevný, šedý, bez poruch.
- v úseku od pravého čela až do zájmového prostoru pod hlavními průjezdnými kolejemi (cca 30 m) a dále min. 10 m směrem pod kolejiště seřazovacího nádraží, kde úroveň usazenin na dně začíná stoupat ke stropu, je beton klenby a opěr po vizuální stránce stále stejný, tj. bez poruch. Značná část opěr a klenby není vizuálnímu hodnocení přístupná kvůli usazeninám.

Obr. č. 4 - detailní pohled na klenbu z monolitického betonu v části pod hlavními kolejemi, tj. cca 30 m od pravého čela.

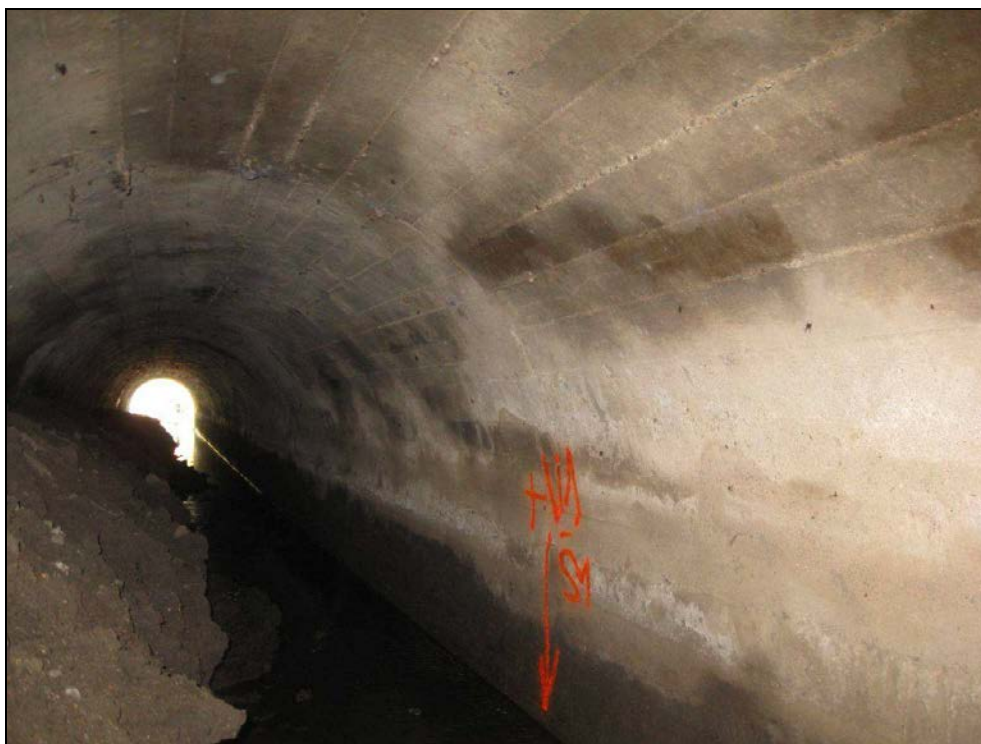
Pozn.: původně projektované diagnostické vrty do konstrukce v prostoru koleje č.1 a č.2 nemohly být z důvodu stísněných prostorových podmínek v objektu provedeny. Po dohodě s objednatelem byly v zájmovém prostoru provedeno pouze ověření pevnosti betonu nedestruktivními zkouškami.

Obr. č. 5 - pohled směrem k pravému čelu z místa pod hlavními průjezdnými kolejemi. Diagnostické vrty nebylo nakonec možné vzhledem k stísněným poměrům na místě provést.
