OPTIMALIZACE TRATI
BEROUN (VČETNĚ) - KRÁLŮV DVŮR

C.6
SO 14-38-03
Most v km 42,380

**GEOTECHNICKÝ A STAVEBNĚTECHNICKÝ
PRŮZKUM**

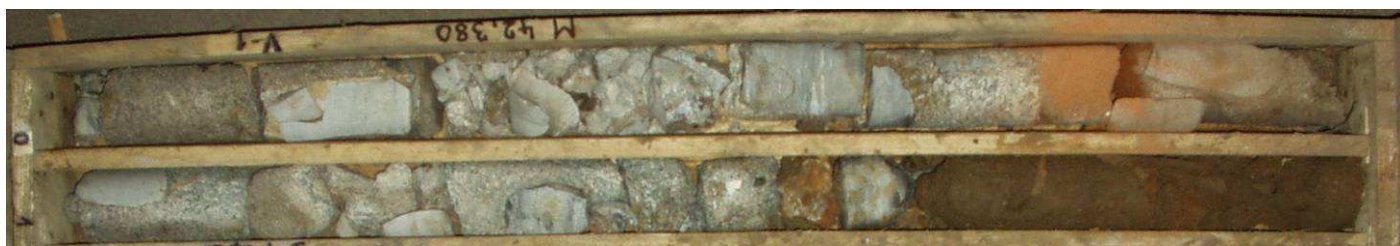
Most v km :	42,380	Sonda :	V1
Lokalizace vrtu :	pražská opěra	Hloubeno dne :	2.12.2003
Výška ústí vrtu :	2,07 m pod spodní hranou desky	Souprava :	Cedima
Úklon vrtu od svislé :	90 °	Dokumentoval :	Ing. Jan Hrabánek

Zdivo kamenné - z lomového kamene na maltu vápenocementovouKamenivo - vápenec - pevný, navětralý, tektonicky porušený, šedý, uloženy úlomky velikosti 2 - 10 cm (vrtáno přes spáru)Pojivo - malta vápenocementová - porušená, silně porézní, většina zachována, tvoří vrtné jádro, v intervalu 0,30 - 0,60 m a 1,20 - 1,65 m vyplavena při vrtání1,65 - 2,00**Jíl písčitý** - tuhý, hnědý, písčitá frakce středně zrná, s příměsí drobného šterku, obsahu cca 10 %

Vodní tlaková zkouška : v intervalu 0,2 - 0,8 m

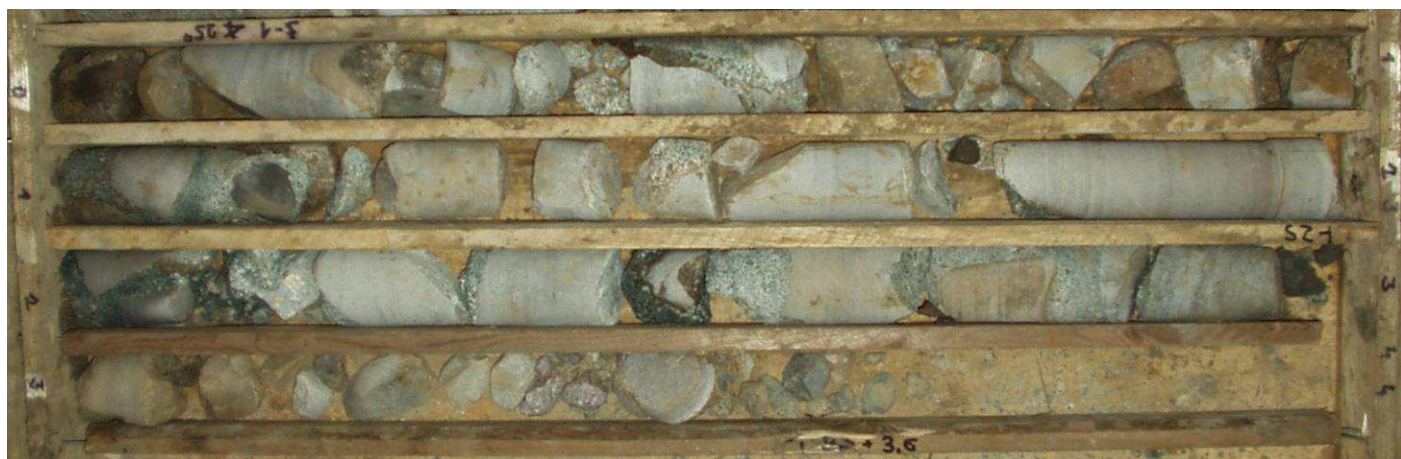
Most v km :	42,380	Sonda :	Š1
Lokalizace vrtu :	pražská opěra	Hloubeno dne :	2.12.2003
Výška ústí vrtu :	2,42 m pod spodní hranou desky	Souprava :	Cedima
Úklon vrtu od svislé :	25 °	Dokumentoval :	Ing. Jan Hrabánek

Hloubka [m] ve směru vrtu		
od	do	
0,00	- 2,95	Zdivo kamenné - z lomového kamene na maltu vápenocementovou <u>Kamenivo</u> - vápenec - pevný, navětralý, tektonicky porušený, šedý, uloženy úlomky a kusy jader velikosti 3 - 30 cm <u>Pojivo</u> - malta vápenocementová - porušená, silně porézní, většina zachována, tvoří vrtné jádro, v intervalu 0,30 - 0,60 m a 1,20 - 1,65 m vyplavena při vrtání
2,95	- <u>3,60</u>	Štěrka s příměsí jemnozrnné zeminy - uhlý, valouny a opracované kameny křemene velikosti 1 - 10 cm, jemnozrnná frakce vyplavena při vrtání <i>náplav</i>

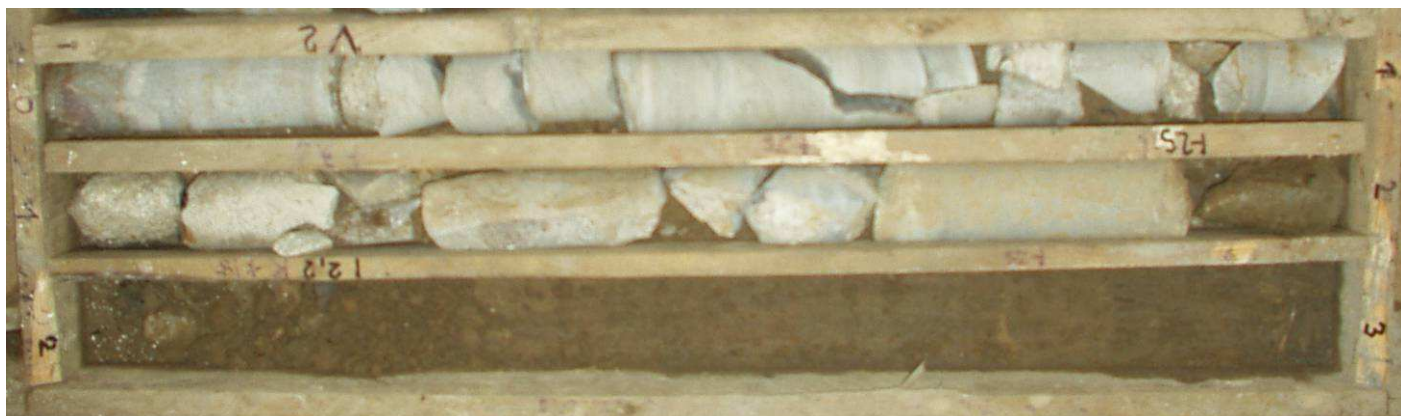
Most v km :	42,380	Sonda :	V2
Lokalizace vrtu :	plzeňská opěra	Hloubeno dne :	2.12.2003
Výška ústí vrtu :	1,62 m pod spodní hranou desky	Souprava :	Cedima
Úklon vrtu od svislé :	90°	Dokumentoval :	Ing. Jan Hrabánek

Hloubka [m] ve směru vrtu		
od	do	
0,00	- 1,90	Zdivo kamenné - z lomového kamene na maltu vápenocementovou <u>Kamenivo</u> - vápenec - pevný, navětralý, tektonicky porušený, šedý, uloženy úlomky a kusy jader velikosti 3 - 25 cm <u>Pojivo</u> - malta vápenocementová - porušená, silně porézní, většina zachována, tvoří vrtné jádro
1,90	- <u>2,20</u>	Štěrka hlinitý - středně uhlý, hnědý, poloopracované úlomky horniny velikosti 1 - 6 cm, obsahu cca 20 - 30 %, výplň písek hlinitý
Odebrané vzorky :		J - 0,35 - 1,90 m
Vodní tlaková zkouška :		v intervalu 0,2 - 0,8 m
Poznámka :		---

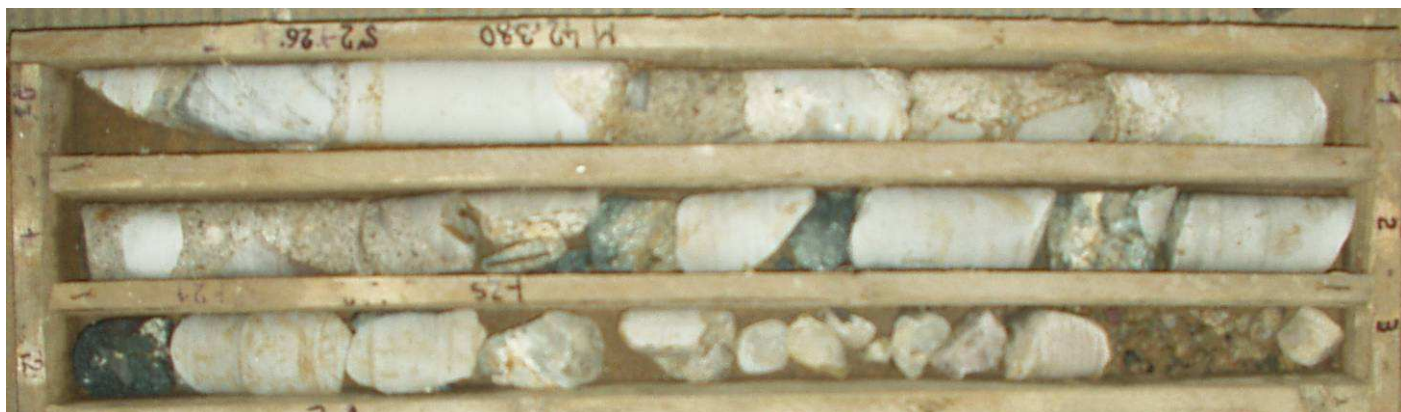
Most v km :	42,380	Sonda :	Š2
Lokalizace vrtu :	plzeňská opěra	Hloubeno dne :	2.12.2003
Výška ústí vrtu :	1,91 m pod spodní hranou desky	Souprava :	Cedima
Úklon vrtu od svislé :	26°	Dokumentoval :	Ing. Jan Hrabánek

Zdivo kamenné - z lomového kamene na maltu vápenocementovouKamenivo - vápenec - pevný, navětralý, tektonicky porušený, šedý, uloženy úlomky a kusy jader velikosti 3 - 40 cmPojivo - malta vápenocementová - porušená, silně porézní, většina zachována, tvoří vrtné jádro2,60 - 3,00**Štěrk s příměsí jemnozrnné zeminy** - uhlý, valouny a drobný štěrk hornin velikosti do 6 cm, obsahu cca 20 - 30 %, jemnozrnná frakce vyplavena

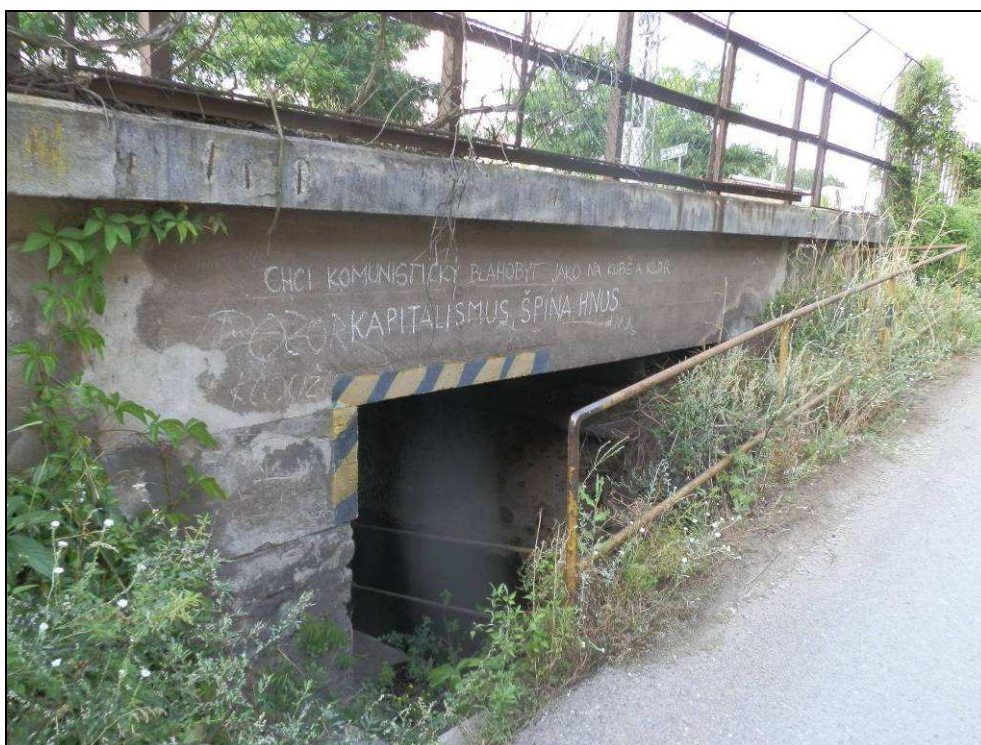
Obr. č. 1 - pohled na objekt zleva. Většina čela je zakrytá.

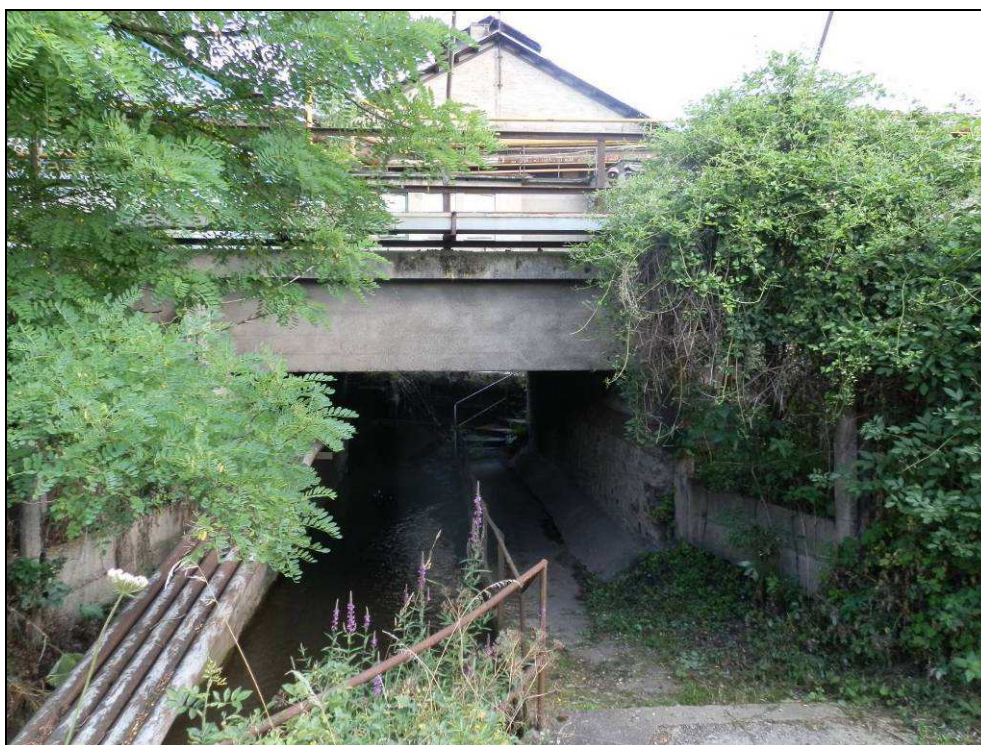
Obr. č. 2 - pohled na objekt zleva

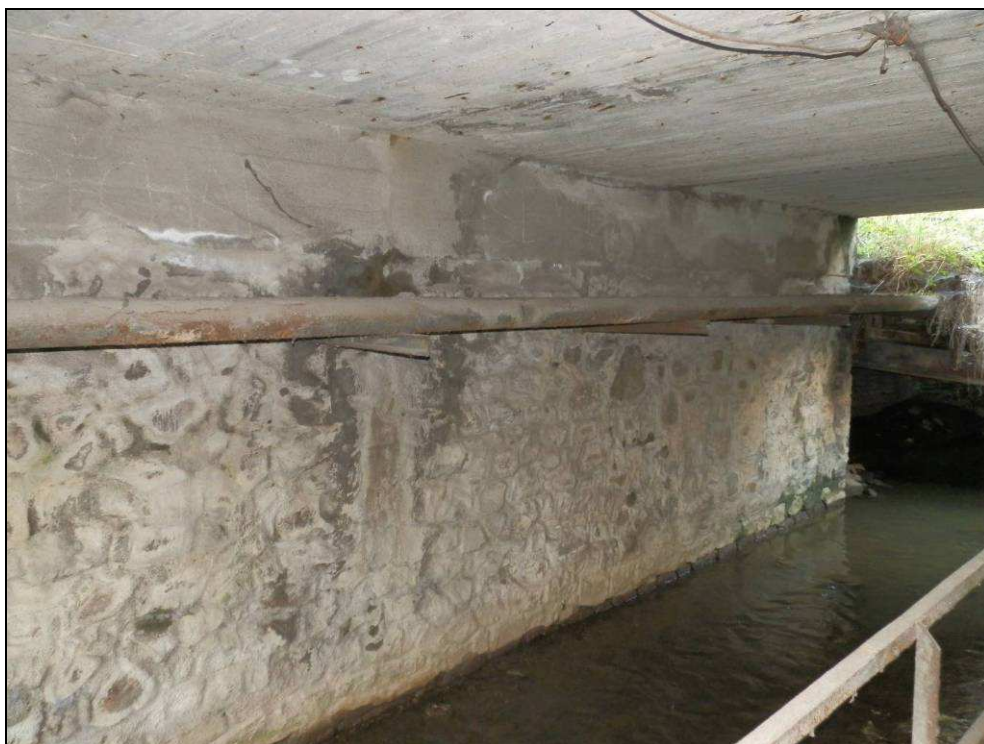
Obr. č. 3 - celkový pohled na opěru Praha. Uprostřed opěry je málo patrná pracovní spára po rozšíření trati při zdvoukolejnění.

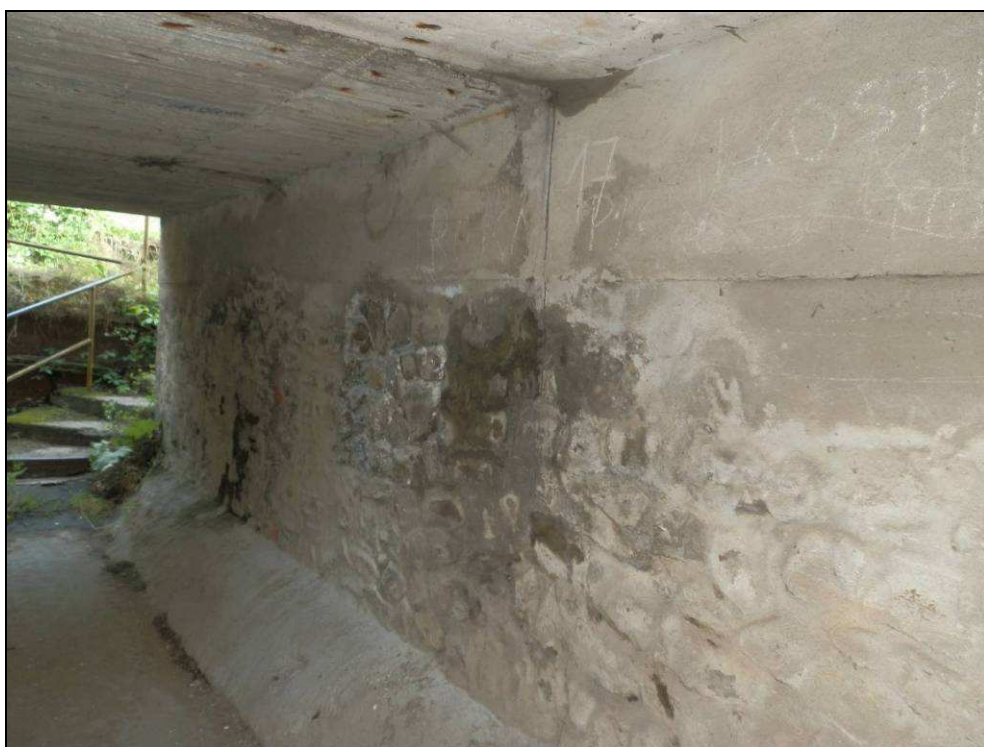
Obr. č. 4 - celkový pohled na opěru Praha. Uprostřed opěry je málo patrná pracovní spára po rozšíření trati při zdvoukolejnění. V těchto místech dochází k průsakům jak spárou v opěře, tak dilatační spárou v NK

- v rámci rekonstrukce bude vhodné zamezit, nebo omezit průsaky do rubu zdiva obou opěr a dále provést injektáž kamenného zdiva spodní stavby včetně základů v rozsahu od líce do 2/3 mocnosti opěr.

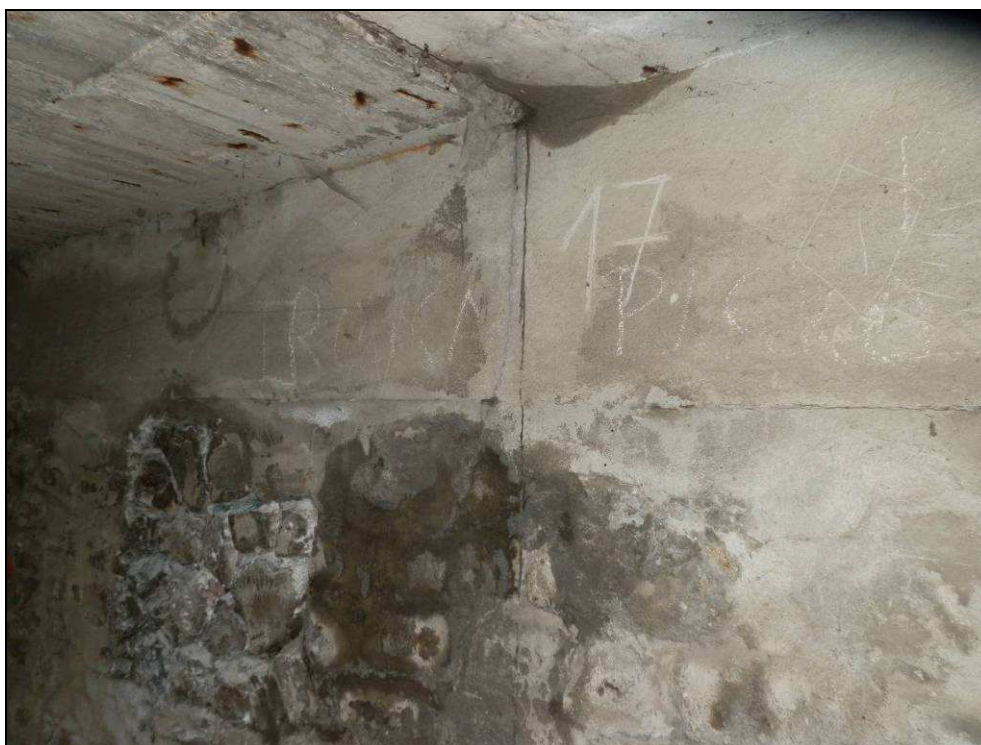
- zdivem spodní stavby místy zatéká (uprostřed opěry Plzeň - viz fotodokumentace), v místě zátek dochází k tvorbě vápenných usazenin na líci zdiva. Jinak je zdivo spodní stavby bez poruch.

Obr. č. 5 - detailní pohled na spáru v opěře Plzeň se záteky.
