OPTIMALIZACE TRATI
BEROUN (VČETNĚ) - KRÁLŮV DVŮR

C.10
SO 13-38-13
Propustek v km 40,587

**GEOTECHNICKÝ A STAVEBNĚTECHNICKÝ
PRŮZKUM**

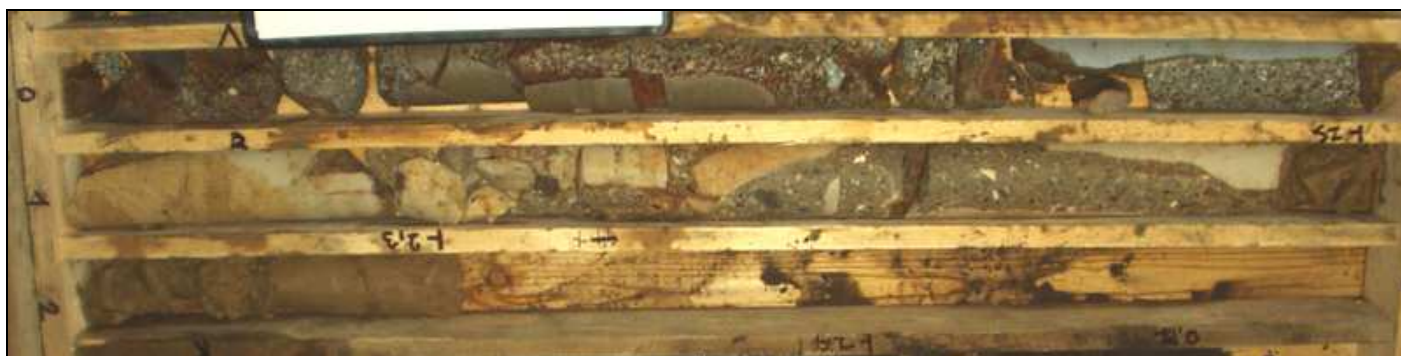
Propustek v km : 40,587**Sonda :** V1

Zdivo kamenné - z lomového kamene pojené maltou vápenocementovouKamenivo - vápenec, pískovec a droby, zdravé, pevné, rozpad na kusy o velikosti 5 - 20 cmPojivo - malta vápenocementová, pevná, hrubě porézní, většinou tvoří vrtné jádro

Jíl písčitý - tuhý, hnědý, s valounky velikosti do 4 cm (obsah cca 30%)

Vodní tlaková zkouška : v intervalu 0,20 - 0,80 m

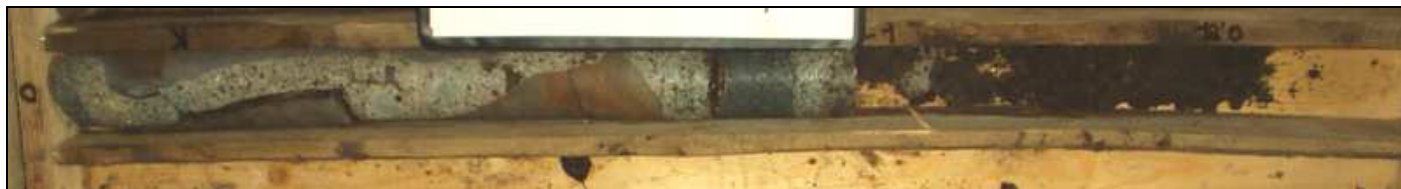
Propustek v km : 40,587**Sonda :** K1

Zdivo kamenné - z lomového kamene pojené maltou vápenocementovou**Kamenivo** - pískovce, droby a křemence, zdravé, pevné, rozpad na kusy jader a úlomky o velikosti 5 - 10 cm (osa vrtu vedena ve spáře)**Pojivo** - malta vápenocementová, jemně až středně porézní, světle šedá, pevná, tvoří kusy jader

Jíl štěrkovitý - středně uhlý, tmavě hnědý, úlomky a valounky hornin velikosti do 3 cm (obsah cca 40%), silná organická příměs

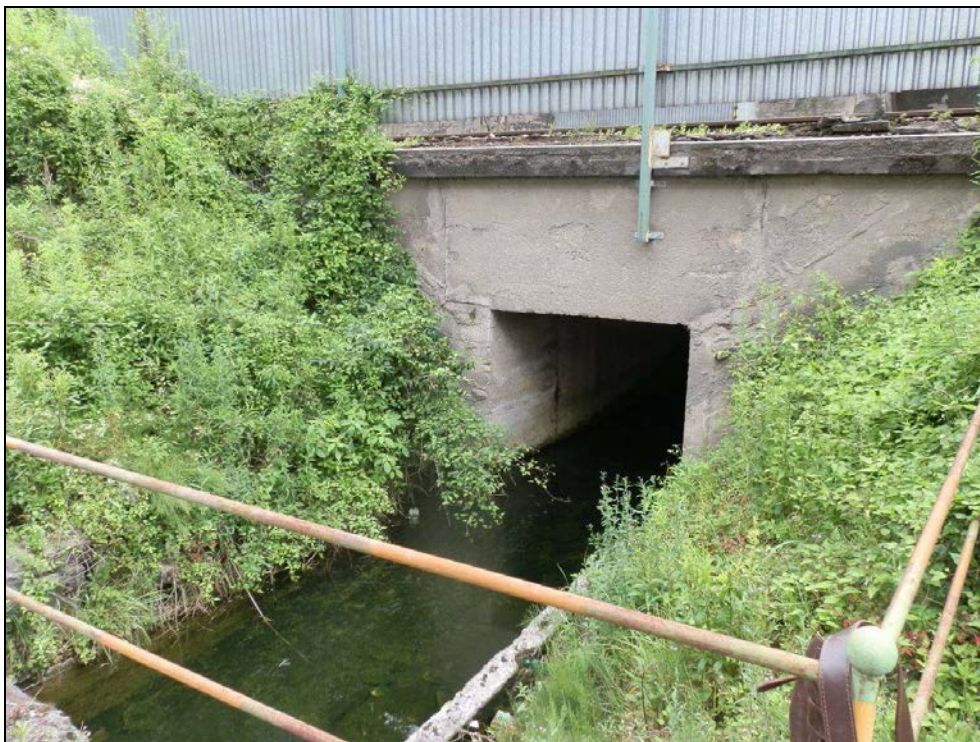
Obr. č. 1 - pohled na objekt zprava, na této straně je z propustku výtok. Z důvodu nefunkčního navazujícího odvádění povrchové vody v areálu cementárny je zde trvale voda v této úrovni, tj. cca 0,4 m nade dnem propustku na pravé straně.

- v rámci rekonstrukce bude vhodné vyřešit kapacitní odvodnění, resp. odvod vodoteče vpravo od objektu v areálu cementárny.

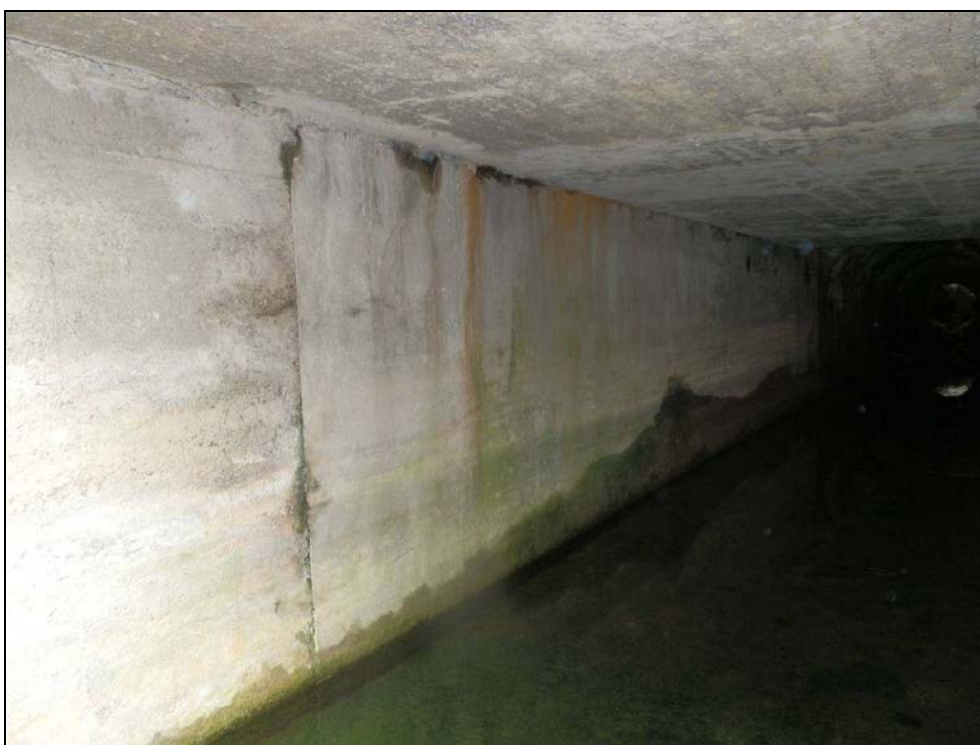
Obr. č. 2 - pohled na opěru Praha těsně za pravým čelem. Spodní stavba a je z monolitického betonu, povrch betonu je zachovalý, pouze s opady do 2-3 mm. Nosná konstrukce pravé části pod hlavními kolejemi je desková z vyztuženého betonu. Spárou nad úložným prahem místy zatéká, dále zatéká pracovními spárami.

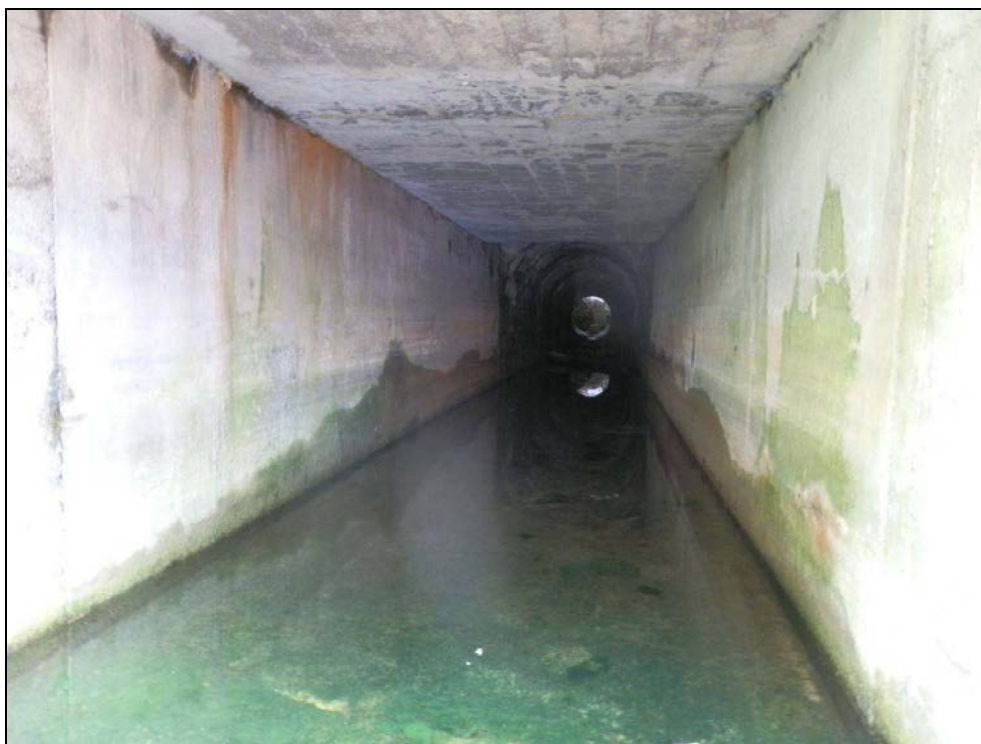
Obr. č. 3 - pohled do objektu od pravého čela.

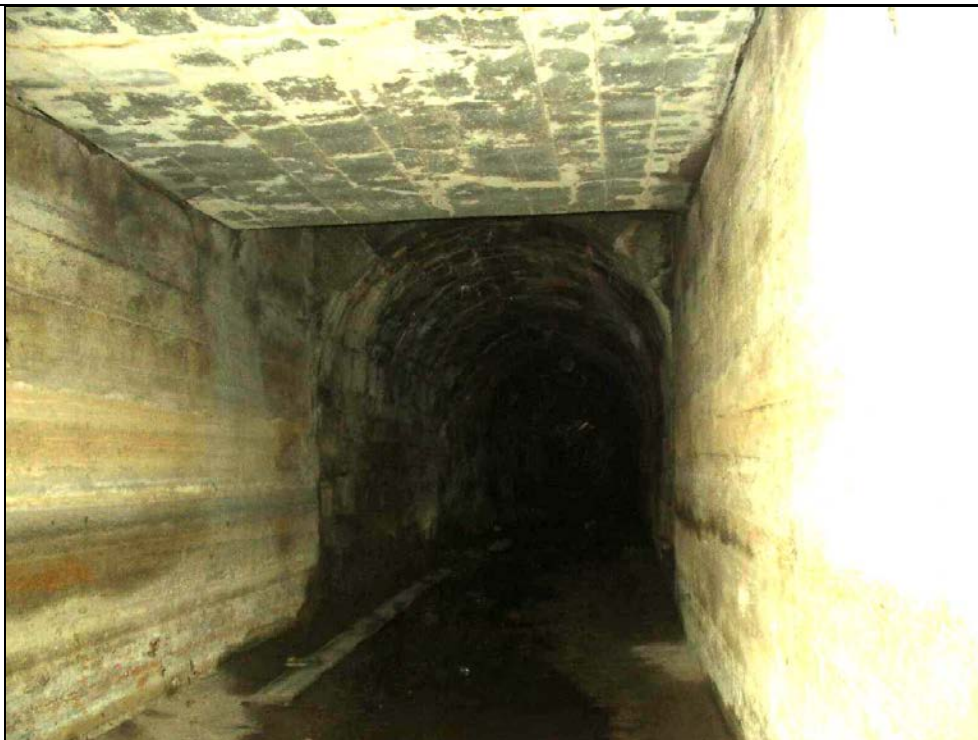
Obr. č. 5 - pohled od pravého čela na levou část propustku, kde je spodní stavba a klenba z kamenného zdiva

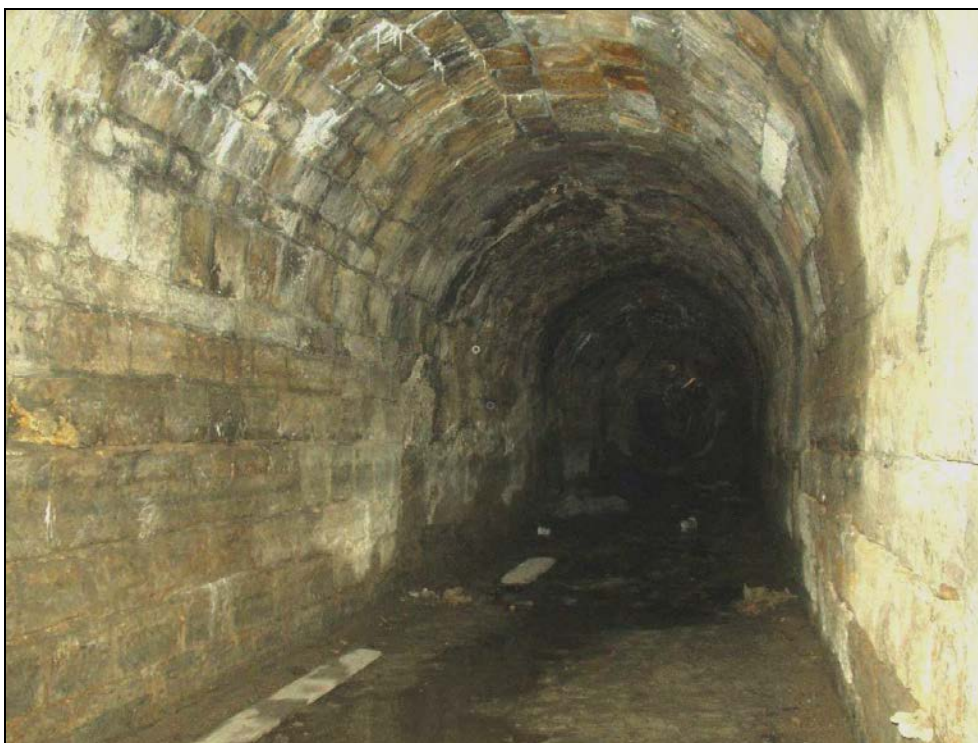
Obr. č. 6 - pohled od pravého čela na levou část propustku. Do zdiva spodní stavby a klenby silné zatéká.

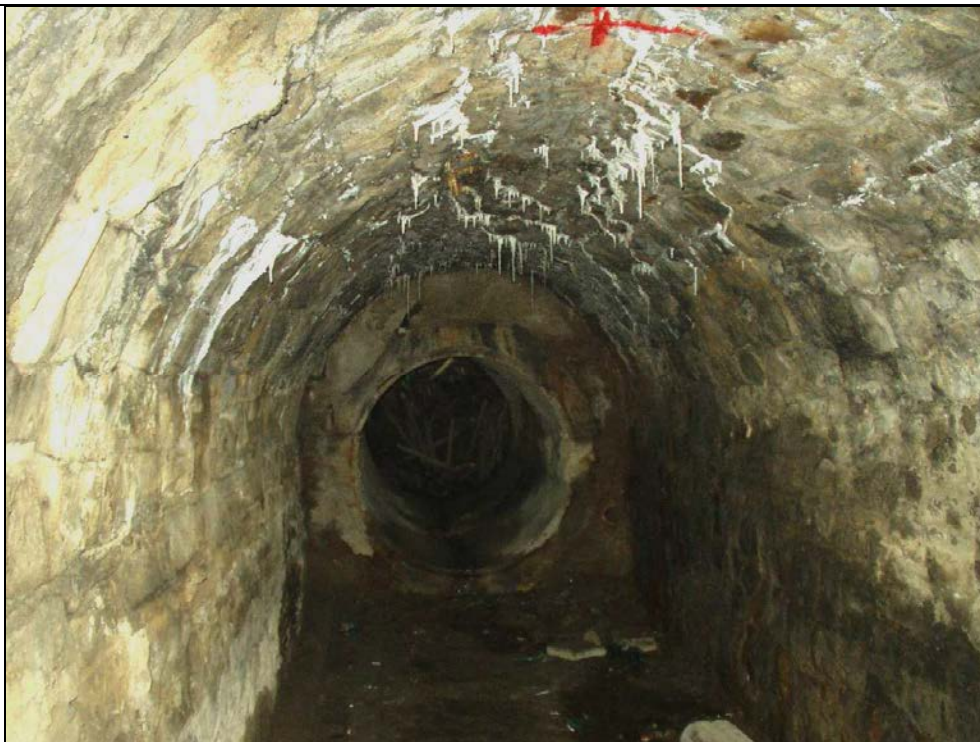
Obr. č. 7 - pohled na vyústění trouby do propustku na jeho levém konci. Ve stropě jsou patrné usazeniny ze zatékající vody.
