OPTIMALIZACE TRATI  
BEROUN (VČETNĚ) - KRÁLŮV DVŮR

**C.13 - 1. část**  
**SO 13-38-30**  
**Opěrná zed' v km 40,400 - 40,495**

**GEOTECHNICKÝ A STAVEBNĚTECHNICKÝ  
PRŮZKUM**

### **Geotechnický a stavebnětechnický pasport**

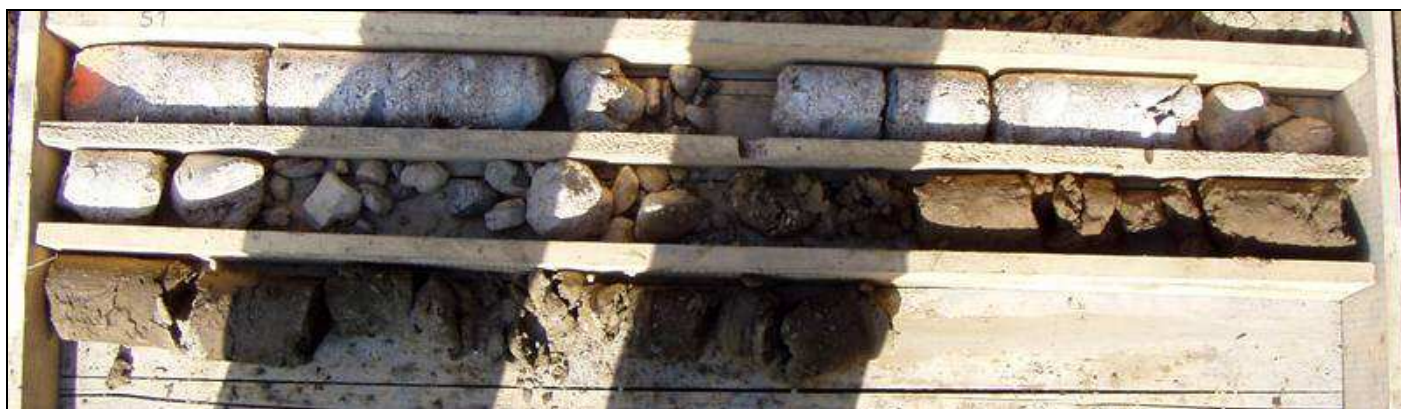
**Opěrná zeď v ev. km : 40,400 - 40,495****Sonda : V1**

Lokalizace vrtu : viz schéma umístění vrtu do konstrukce

Vodní tlaková zkouška : provedena v intervalu 0,20 - 0,80 m

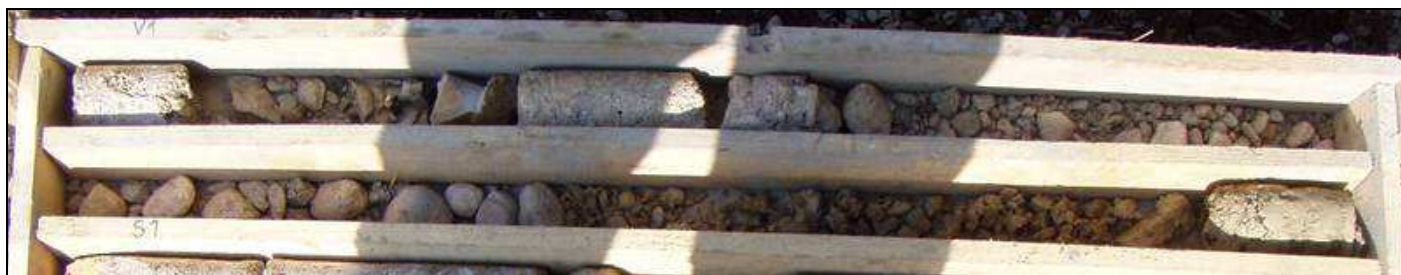
**Opěrná zeď v ev. km : 40,400 - 40,495****Sonda : Š2**

Lokalizace vrtu : viz schéma umístění vrtu do konstrukce

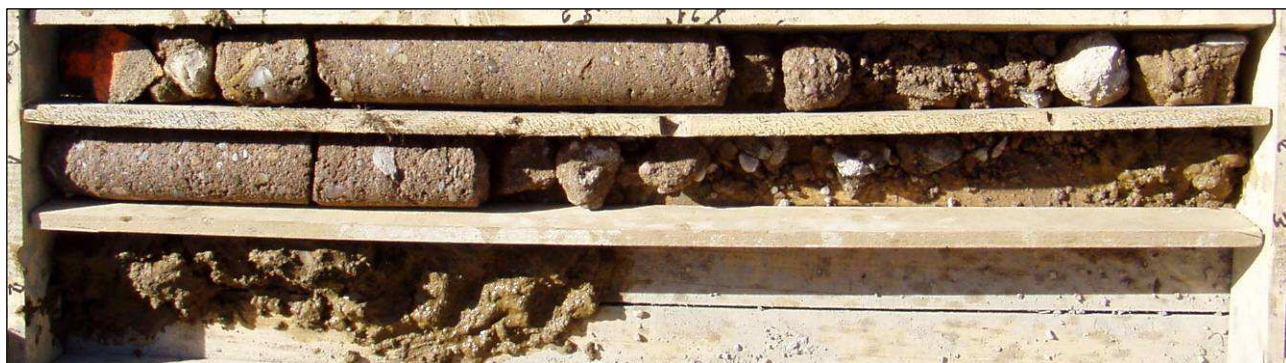
**Opěrná zeď v ev. km : 40,400 - 40,495****Sonda : V2**

Lokalizace vrtu : viz schéma umístění vrtu do konstrukce

Vodní tlaková zkouška : provedena v intervalu 0,20 - 0,80 m

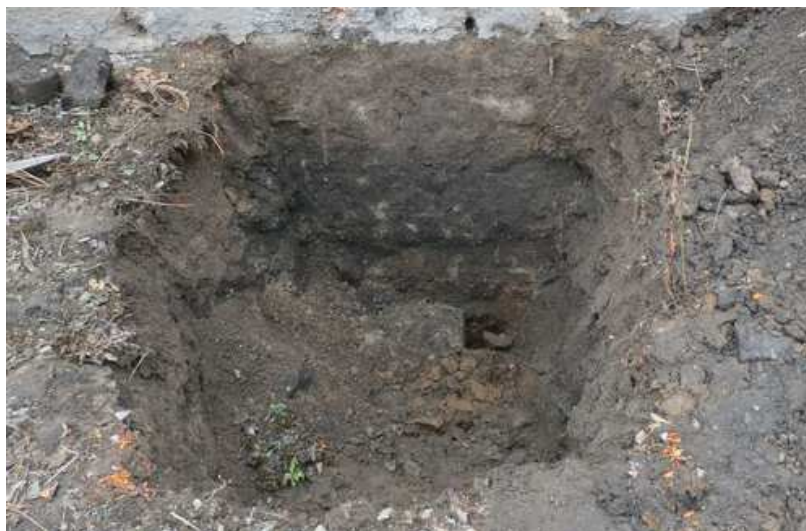
Sonda :	<b>km 40,470</b>	<b>KS2 - sonda v patě zdi</b>
Dokumentoval / datum :	Mgr. Petr Mayer / 9.7.2014	
Souprava / průměr :	ruční hloubení	
Hloubka [m]	Geologická a technická dokumentace	
od - do	SŽDC S4	
0,10 - 0,55	<b>šterkové lože</b> – zcela zanesené škvárou a pískem hlinitým	
0,50 - 1,10	<b>hlína s vysokou plasticitou</b> – tuhá, světle hnědá, s poloopracovanými zrny do velikosti 5 mm o obsahu 10-20 %	
	F7 MH

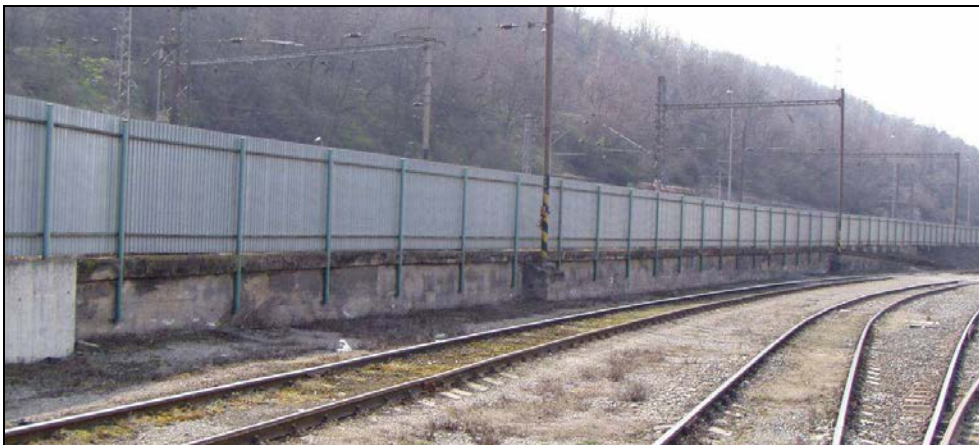
**Obr. č. 1** - pohled na opěrnou zeď z areálu cementárny

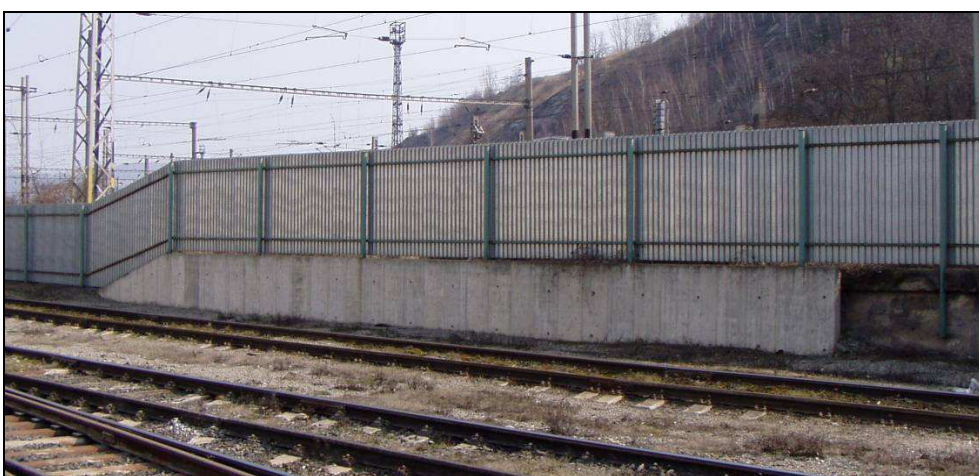
**Obr. č. 2** - nová opěrná zeď na začátku úseku

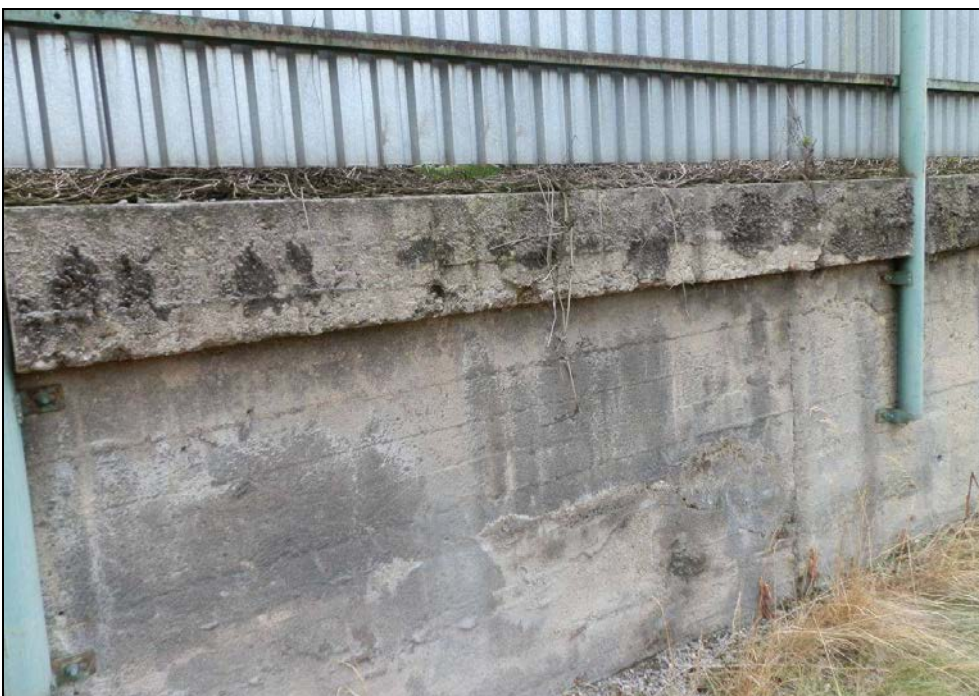
- opěrná zeď je z monolitického betonu, nosná výztuž nebyla zastižena. Beton opěrné zdi je v celé lícové ploše degradovaný do hloubky a místy opadáný. Degradaci betonu do hloubky způsobuje karbonatace betonu urychlovaná v místech s malým množstvím pojiva, opady pak zejména účinky mrazu na vlhký beton.

**Obr. č. 3** - typický současný stav dříku opěrné zdi. Beton římsy je poškozený a místy vypadává do hloubky 10 - 70 mm. Beton dříku je celoplošně degradovaný, s proměnlivým obsahem pojiva, lokálně jsou stopy po prosakující vodě.

- v rámci rekonstrukce bude vhodné:
  - odbourat celou římsu vzhledem k míře jejího porušení
  - zajistit odvodnění rubové a lícové části do maximální hloubky spolu s instalací kapacitního odvodnění - při řešení odvodu vody od objektu opěrné zdi lze do řešení zahrnout případný odvod vod od propustku v km 40,587

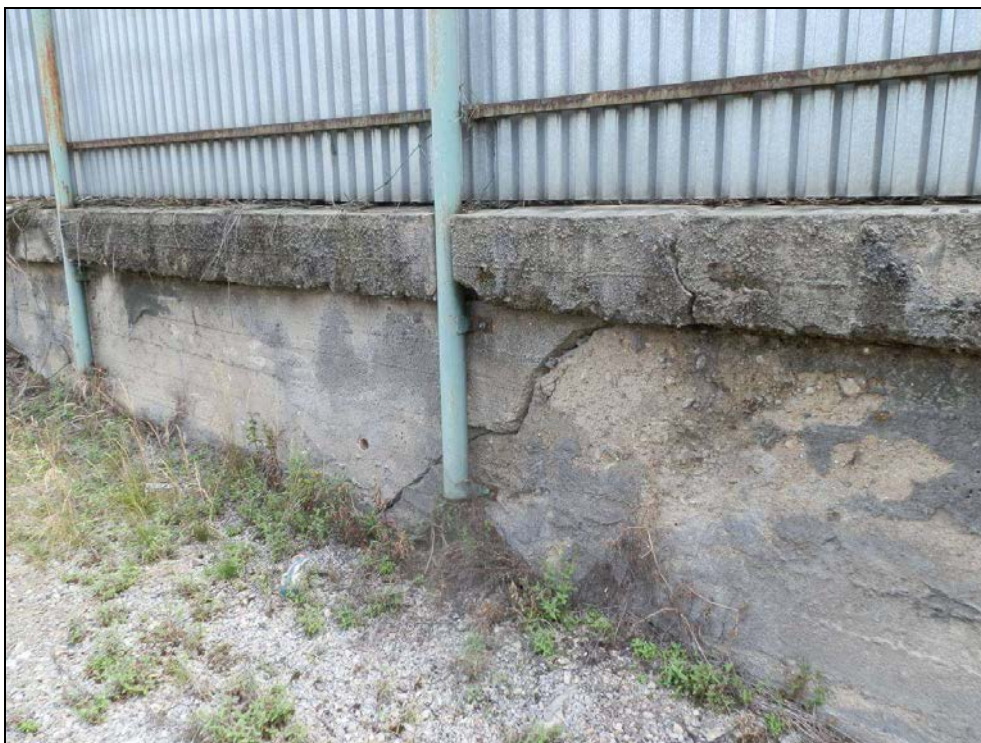
- v lici zdi jsou patrná četná místa s tzv. vytríděným betonem, tj. místa s nedostatkem pojiva a současně s vysokým objemovým množstvím hrubé frakce kameniva - k tomuto jevu dochází při nedodržení technologických pravidel při výrobě (např. lití betonu do vody). Dále jsou v lici šikmé pracovní spáry napříč celou zdí a římsou, kterými prosakuje voda a v jejich okolí dochází k intenzivní korozi betonu.

**Obr. č. 4** - pracovní spára jdoucí přes dřík a římsu, spárou prosakuje voda a v jejím okolí se urychlují degradační procesy koroze betonu, který opadává do hloubky 30 až 40 mm

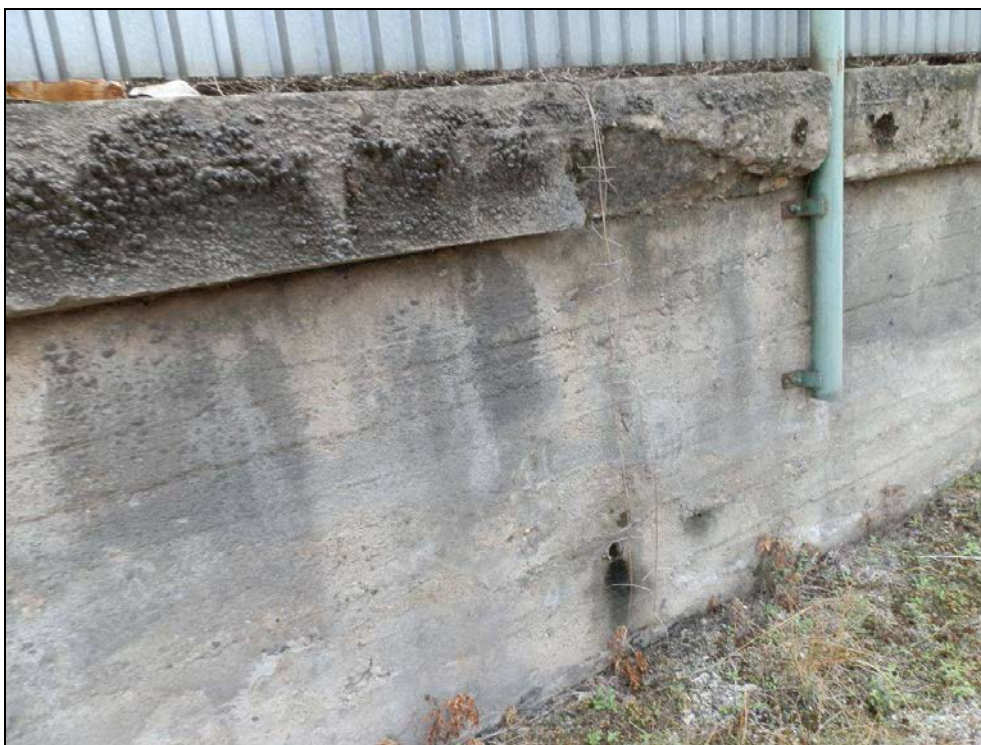
- římsa je z monolitického vyztuženého betonu, který je silně degradovaný, opady jsou na většině římsy.
- základová spára zdi je v km cca 40,427 v místě vrtu Š1 v hloubce cca 2,43 m pod korunou zdi, tloušťka zdi je zde v místě a směru vrtu V1 cca 1,42 m

**Obr. č. 5** - vypadlý kus římsy, degradovaný beton římsy.

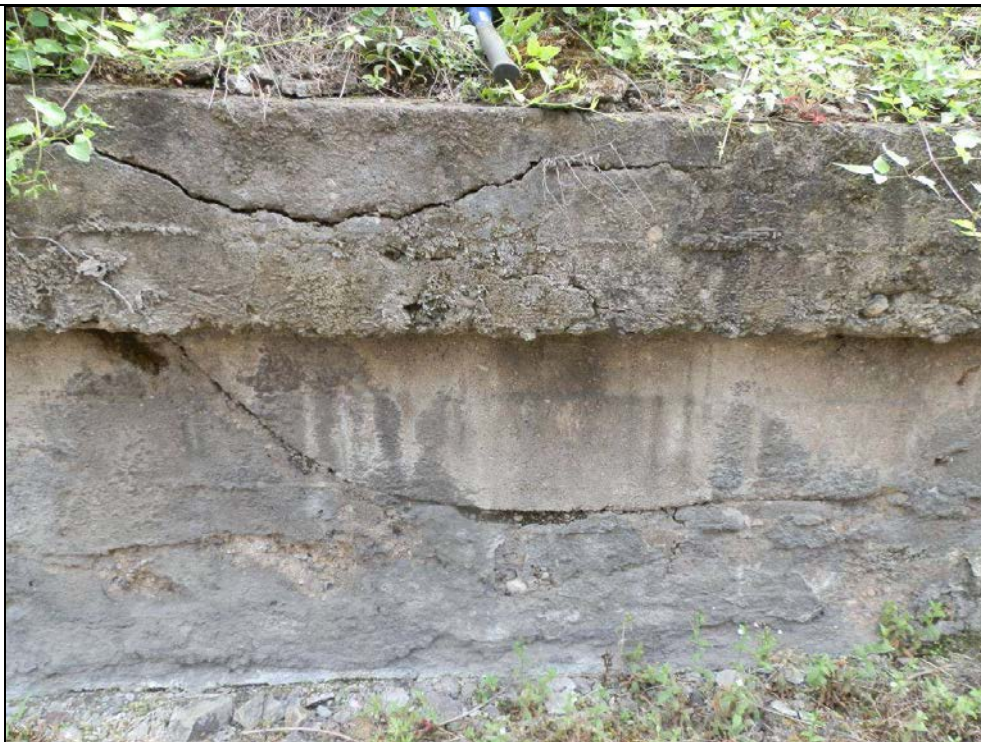
**Obr. č. 6** - stav opěrné zdi ve snižené části v km cca 40,480. V okolí pracovních spár opadává povrch betonu a prosakuje voda.

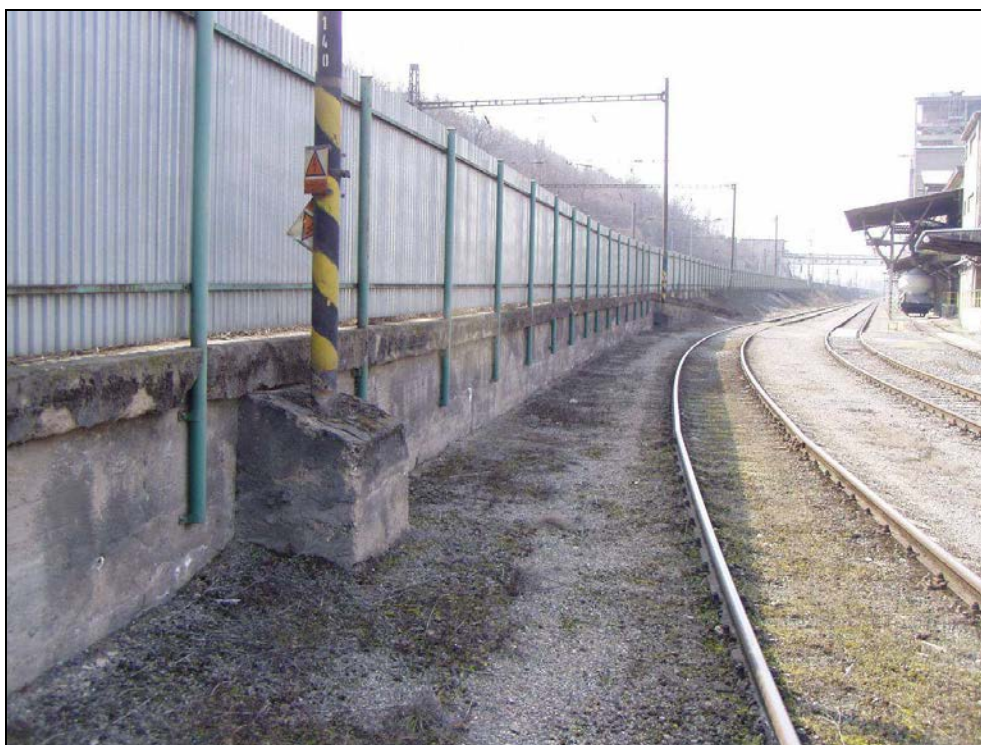
**Obr. č. 7** - pohled na opěrnou zeď ve směru staničení
