Posouzení vlivu záměru na lokality  
soustavy NATURA 2000

# **OPTIMALIZACE TRATI ČERNOŠICE (VČETNĚ) – BEROUN (MIMO)**

## **POSOUZENÍ VLIVU ZÁMĚRU NA LOKALITY SOUSTAVY NATURA 2000**

**Aktualizace a doplnění 2016**

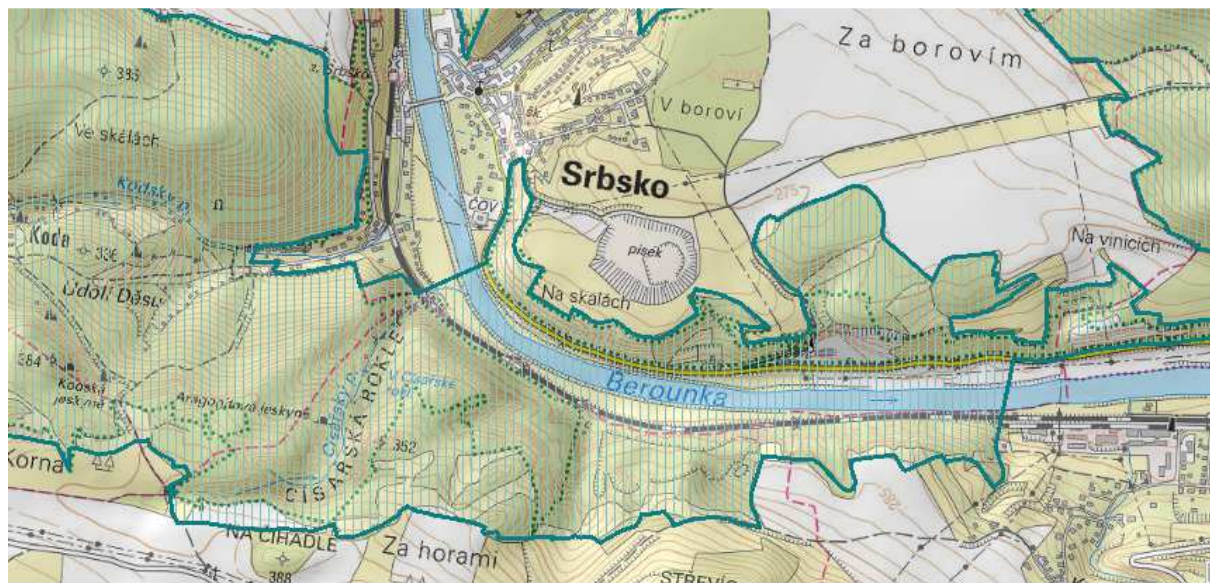
**Obr. 4 a 5:** Detail dvou částí posuzovaného úseku žel. trati, ve kterých přímo prochází územím EVL Karlštejn-Koda (vymezena modrozelenou šrafovou).

**Km cca 31,0-32,8**

**Km cca 34,4-37,98**

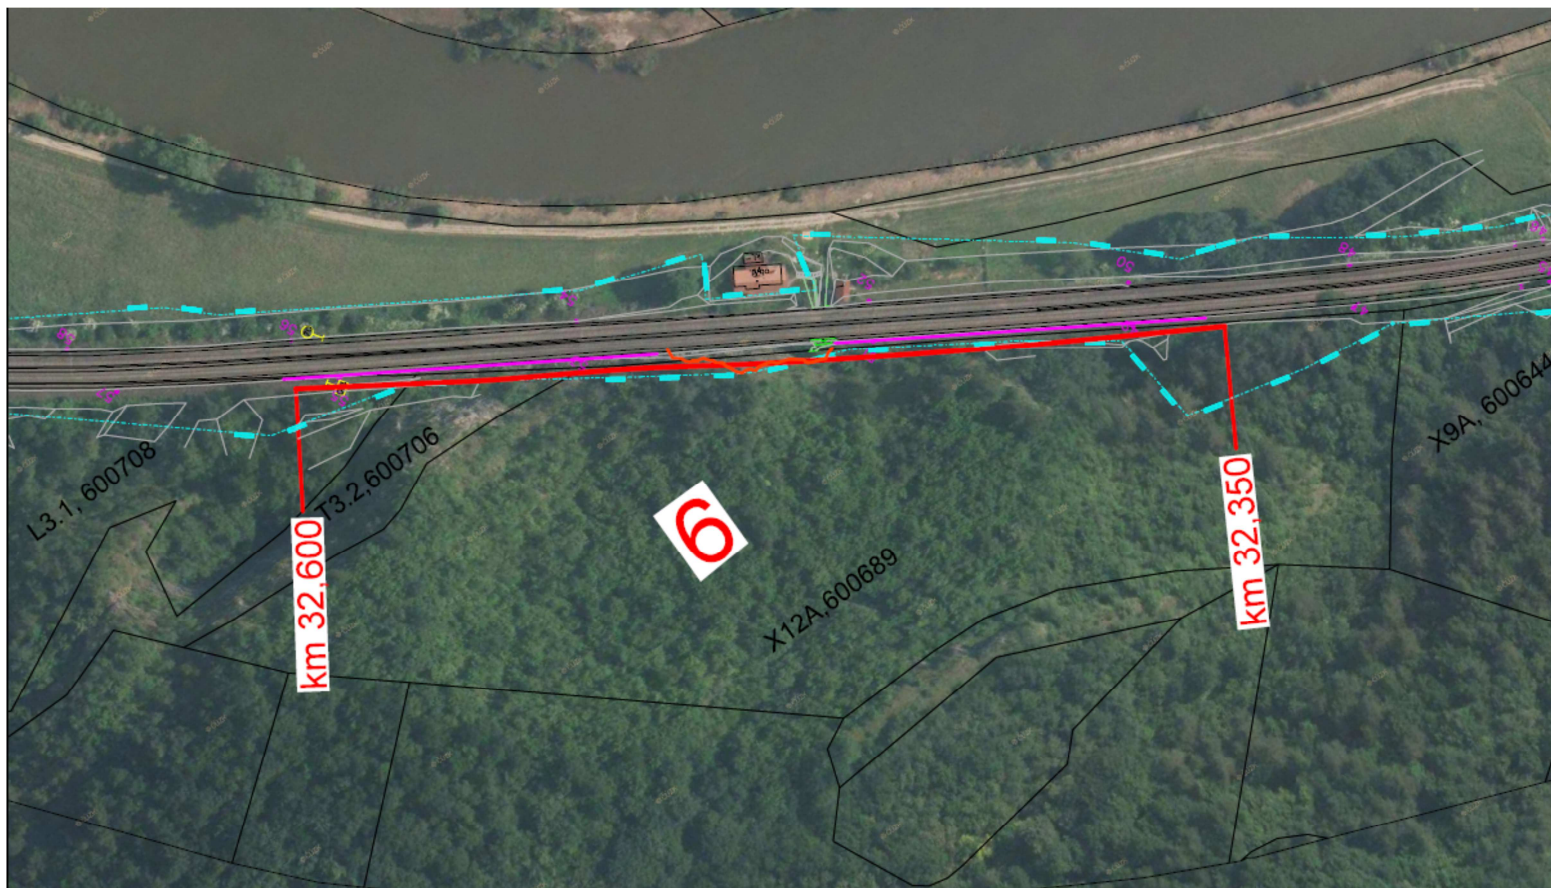
Obr. 7: Lokalita 6 a zakres přírodní stanovišť. Kódy přírodních stanovišť odpovídají tabulce č. 3. (Zdroj: SUDOP Praha, AOPK ČR)

#### Lokalita 6

Délka řešeného úseku: 250 m

- Lokalita 6 – souhlas za podmínky selektivního čištění s vyznačením zvláště chráněných druhů podle pokynů biologického dozoru při stavbě

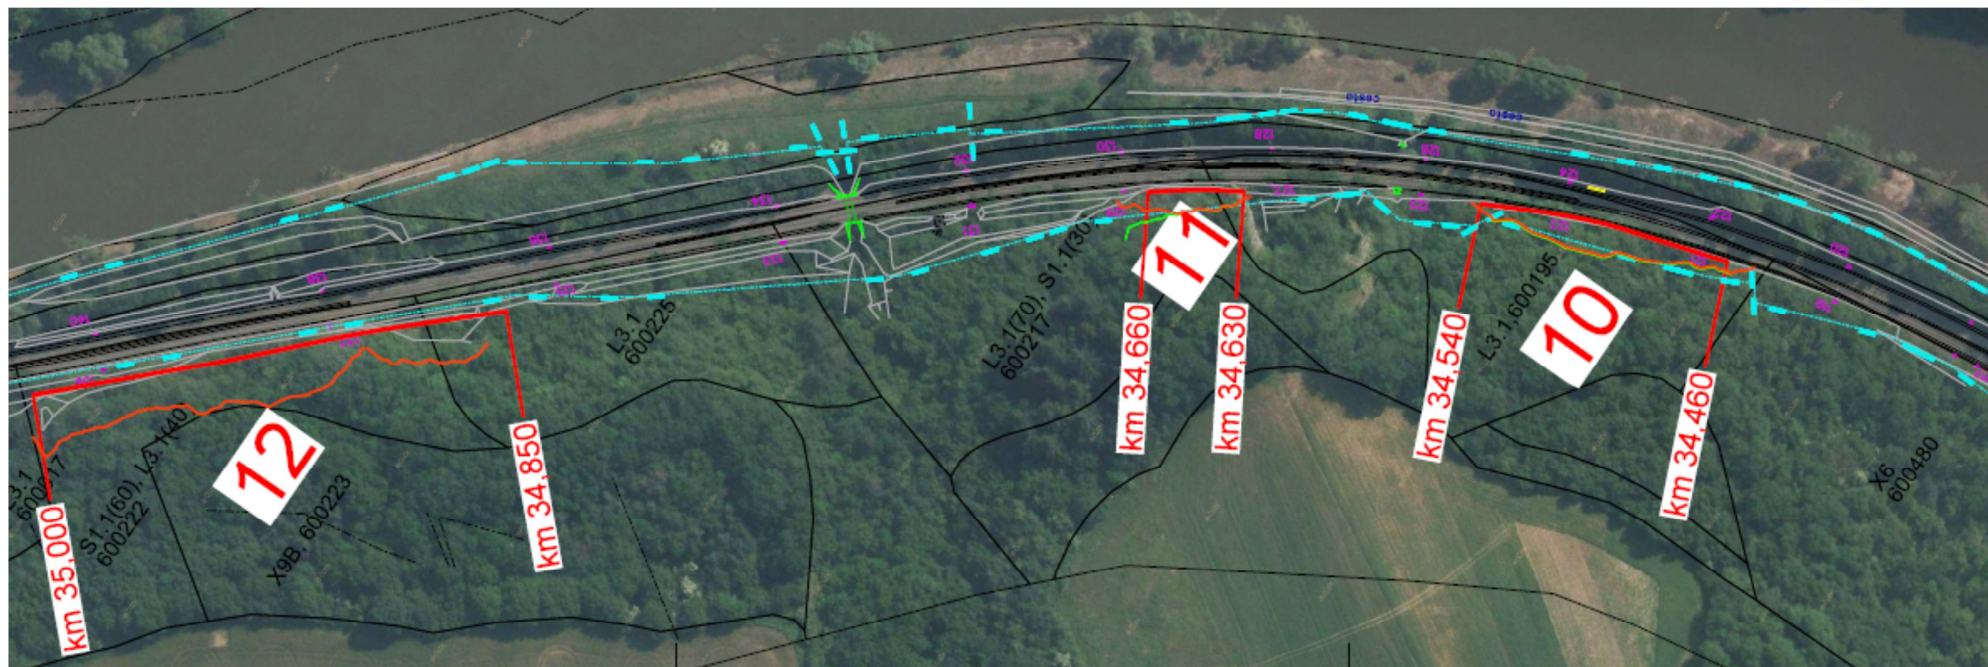
Obr. 8: Lokality 10 - 12 a zakres přírodní stanovišť. Kódy přírodních stanovišť odpovídají tabulce č. 3. (Zdroj: SUDOP Praha, AOPK ČR)

**Lokalita 10****Délka řešeného úseku: 80 m****Navržená opatření:**

- Odstranění dřevinné vegetace (výřez), naložení a odvoz napadávky a výzisku od paty stěn: 1560 m<sup>2</sup>
- Očištění skalní stěny od veškeré vegetace, zvětralin a horninových úlomků: 1560 m<sup>2</sup>
- Překrytí skalní stěny ocelovou dvouzákrtovou sítí: 670 m<sup>2</sup>

- Odstranění dřevinné vegetace (výřez), naložení a odvoz napadávky a výzisku od paty stěn: 1890 m<sup>2</sup>
- Očištění skalní stěny od veškeré vegetace, zvětralin a horninových úlomků: 1890 m<sup>2</sup>
- Odbourání nestabilních hornin: 50 m<sup>2</sup>
- Zemní val / akumulační prostor: 30m

- Lokalita 12 – souhlas za podmínky, že se spodní partie nebude čistit, dvouzákрутová síť 6 x 8 cm bude v horní části prodloužena téměř po celé délce a budou zrušeny 2 zachytné ploty ve střední a pravé části svahu

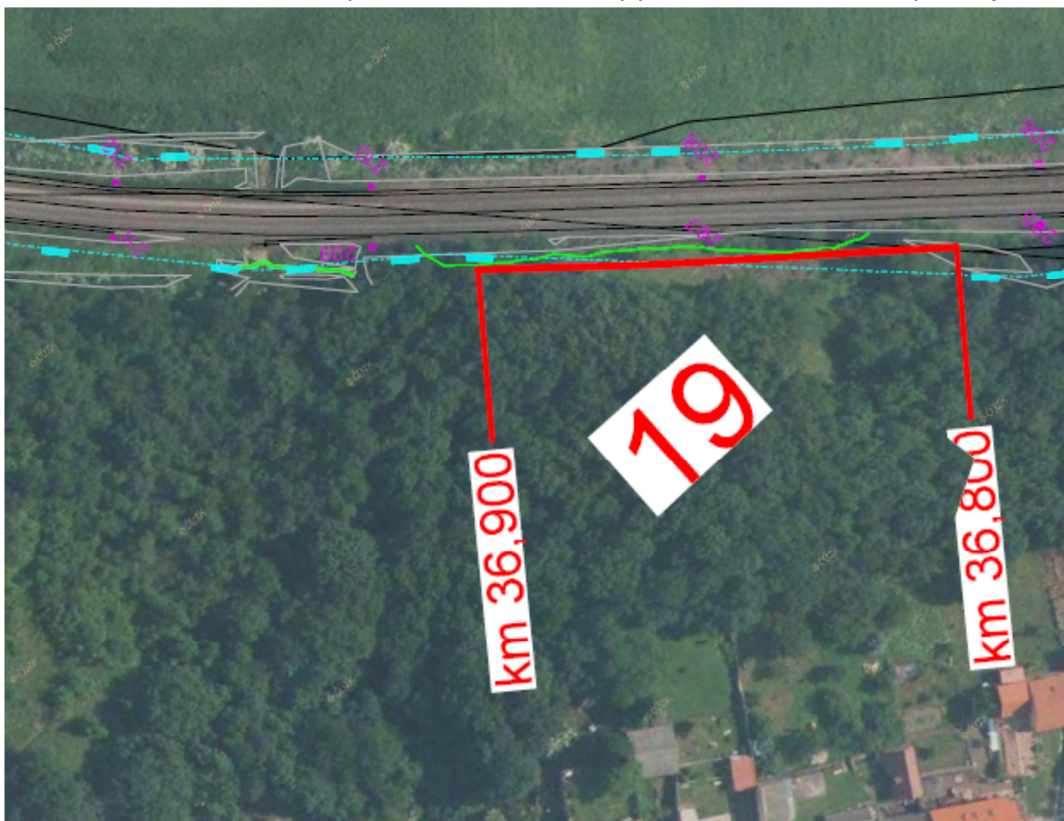
Obr. 12: Lokalita 19 a zakres přírodní stanovišť. Kódy přírodních stanovišť odpovídají tabulce č. 3. (Zdroj: SUDOP Praha, AOPK ČR)

**Lokalita 19****Délka řešeného úseku: 100 m****Navržená opatření:**

- Odstranění dřevinné vegetace (výřez), naložení a odvoz napadávky a výzisku od paty stěn: 670 m<sup>2</sup>
- Očištění skalní stěny od veškeré vegetace, zvětralin a horninových úlomků: 670 m<sup>2</sup>
- Odbourání nestabilních hornin: 30 m<sup>2</sup>
- Srovnání profilu svahu do rovinného tvaru: 300 m<sup>2</sup>
- Překrytí skalní stěny ocelovou dvouzákrutovou sítí: 300 m<sup>2</sup>
- Překrytí svahu protierozním geosyntetikem: 890 m<sup>2</sup>

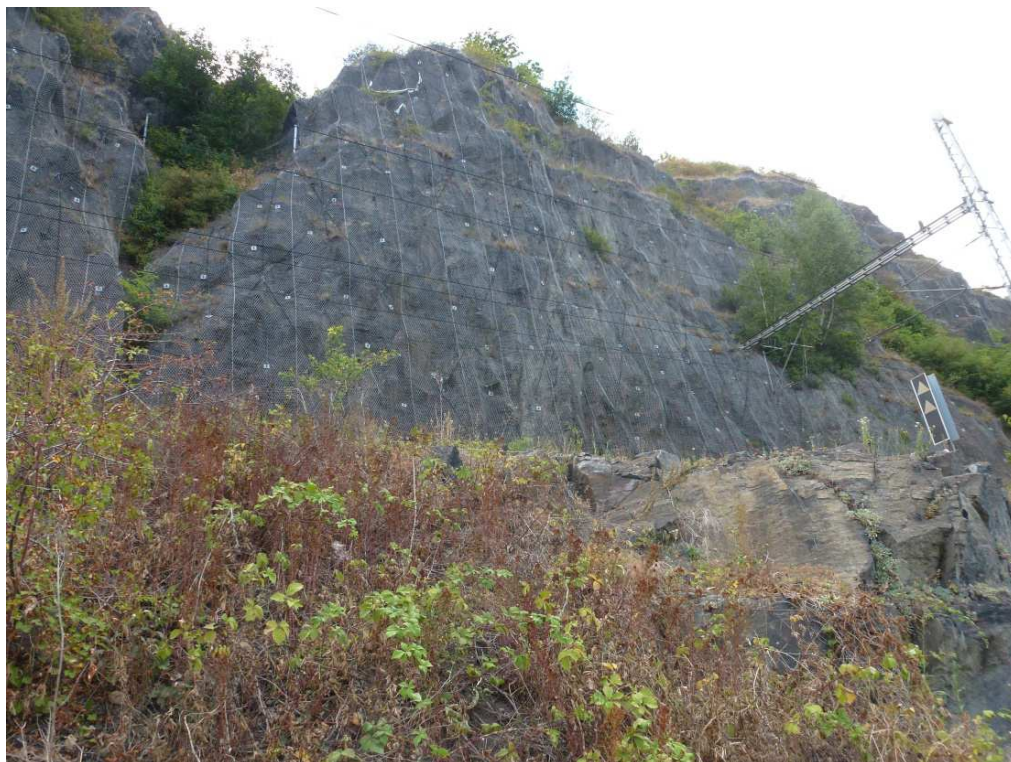
Obr. 14: Celkový pohled na velkoplošné použití ochranné sítě

Za účelem možného porovnání přinášíme snímky z podobného typu lokality, Přírodní památka Sedlecké skály. Opatření v podobě plošného použití ochranné sítě bylo realizováno v roce 2003. Pro vyvození dlouhodobého účinku se jedná o příliš krátkou dobu, stav na fotografiích je po 12 letech od realizace – ale v prostoru mezi skalní stěnou a sítí vzhledem k jejich těsnému kontaktu k hromadění materiálu, přinejmenším ve větším objemu, nedochází a po předchozím očištění skály začínají sítí prorůstat trsy rostlin – obrázky 13 až 15. I zde ale hraje roli vlastnost materiálu použité sítě a způsob přiložení na skalní stěnu. V současné době používané sítě jsou mnohem elastičtější a umožňují kontaktnější přilnutí na skalní stěnu bez kapes a větších mezer – a tady možnosti akumulace materiálu.

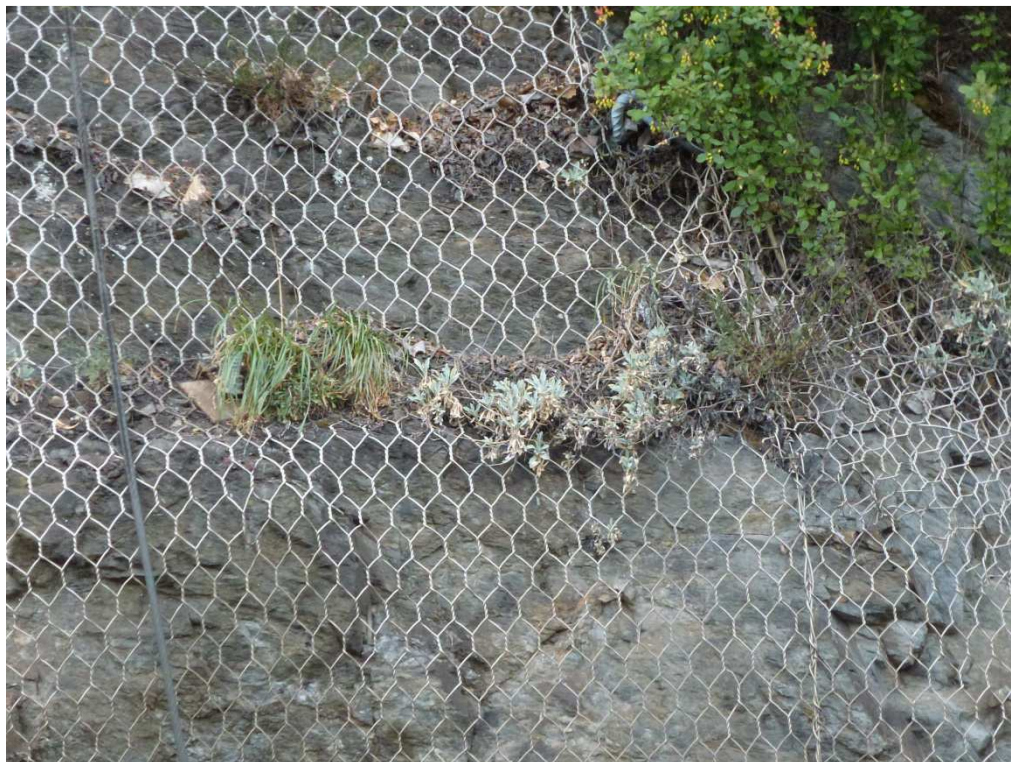
Obr. 15: Prorůstání vegetace sítí – zde tařice skalní
