"REKONSTRUKCE NÁSTUPIŠŤ ŽST. ADAMOV"

GEOTECHNICKÝ A STAVEBNĚTECHNICKÝ PRŮZKUM

**PRŮZKUM MECHANICKÉHO ZNEČIŠTĚNÍ
KOLEJOVÉHO LOŽE**

Název zprávy: B.2 – Průzkum mechanického znečištění
kolejového lože

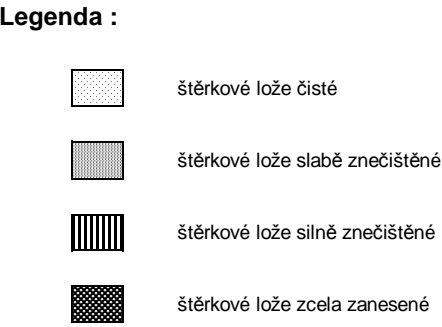
GeoTec GS[®] GeoTec-GS, a.s, Chmelová 2920/6, 106 00 Praha 10 Stavba: REKONSTRUKCE NÁSTUPIŠŤ ŽST.ADAMOV Žst. Adamov, kolej č. 3	Zak. č. 2019-230
	Datum: 1/2021
Stanovení míry znečištění štěrkového lože	Příloha č. 2.3

STANOVENÍ MÍRY ZNEČIŠTĚNÍ ŠTĚRKOVÉHO LOŽE

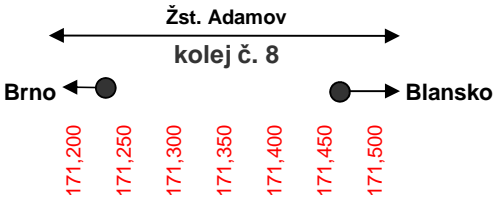
STANOVENÍ MÍRY ZNEČIŠTĚNÍ ŠTĚRKOVÉHO LOŽE

staničení sond (km)

nulová úroveň sondy je v úrovni stávající úložné plochy pražců
