PS 07-28-01 PZS přejezdu P 6896 v km 30,380

KONTROLOVAL: Ing. Lukášek		Podpis:	ZAK. ČÍSLO: 16-088-10-113	SOUPRAVA Č.:  PŘÍLOHA: 3
	NAVRHL: Mgr. Vallová		<i>l.l.l.</i>	DATUM: 1/2017	
	KRESLIL: Mgr. Vallová		<i>l.l.l.</i>	STUPEŇ: PD (DUR)	
			<i>l.l.l.</i>	MÉRITKO: 1:1000	
				ČÁST: C.2	
STAVBA: Doplnění závor na přejezdech P6890 v km 28,109 a P6896 v km 30,380 na trati Svitavy – Žďárec u Skutče		ČÁST: CELKOVÝ SITUAČNÍ VÝKRES			
VÝKRES: Přejezd P6896 v km 30,380

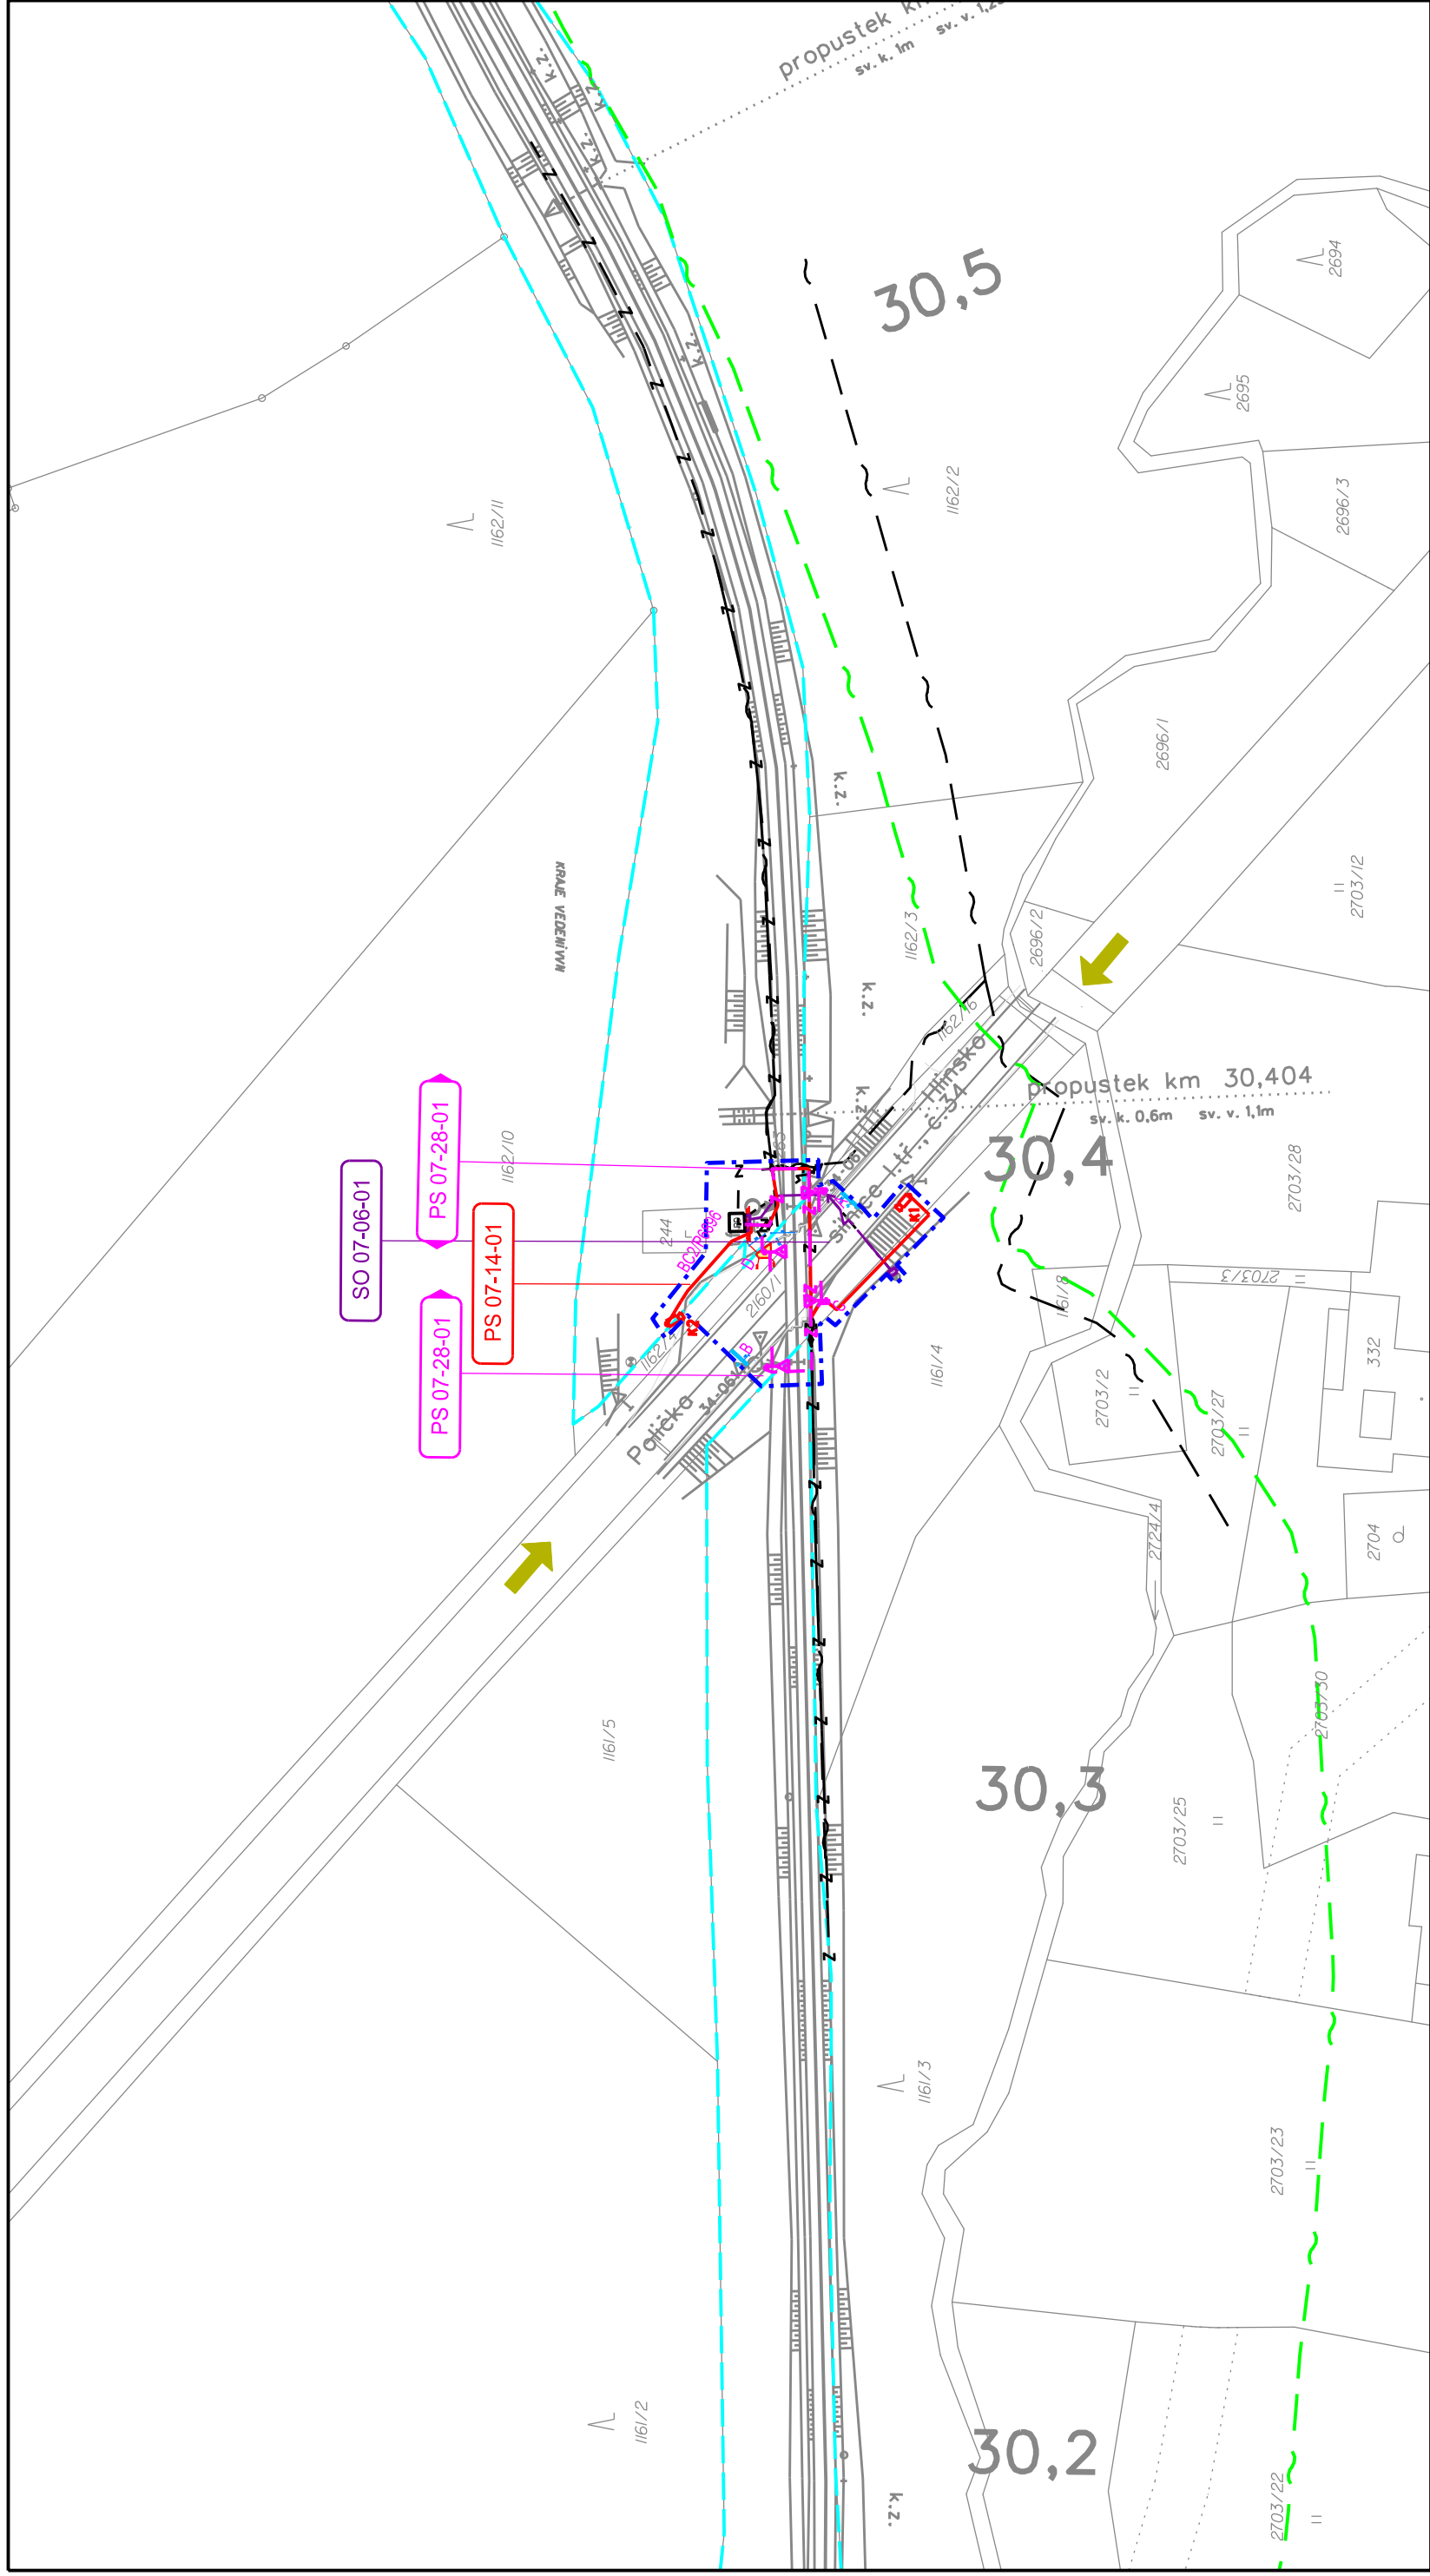
- 
- Hranice stavby
- Kabelová trasa zab. kabelů
- Kabelová trasa - kamerové systémy
- Výstražník se závorou
- Kamera
- Snímač počítače náprav
- Přístupová cesta

Před zahájením zemních prací, musí být vytyčena skutečná poloha stávajících inženýrských sítí jejich správců. Poloha kabelových tras je orientační. Zejména je nutné po vytyčení a oznažení sítí ověřit polohou všech výstražníků z hlediska z ochranným pásmům inženýrských sítí (skutečná poloha sítí) a parcelních hranic v terénu.
