## REKONSTRUKCE ZASTÁVKY – POPOV

### Posudek

Účel: Geotechnický průzkum pražcového podloží

Na základě objednávky prací, zde dne 19.10.2018 byl proveden geotechnický průzkum pražcového podloží v drážním km 153,460, železniční tratě Staré Město u Uherského Hradiště – Vlárský průsmyk. Zakázka je evidována zhotovitelem pod číslem Z218207.

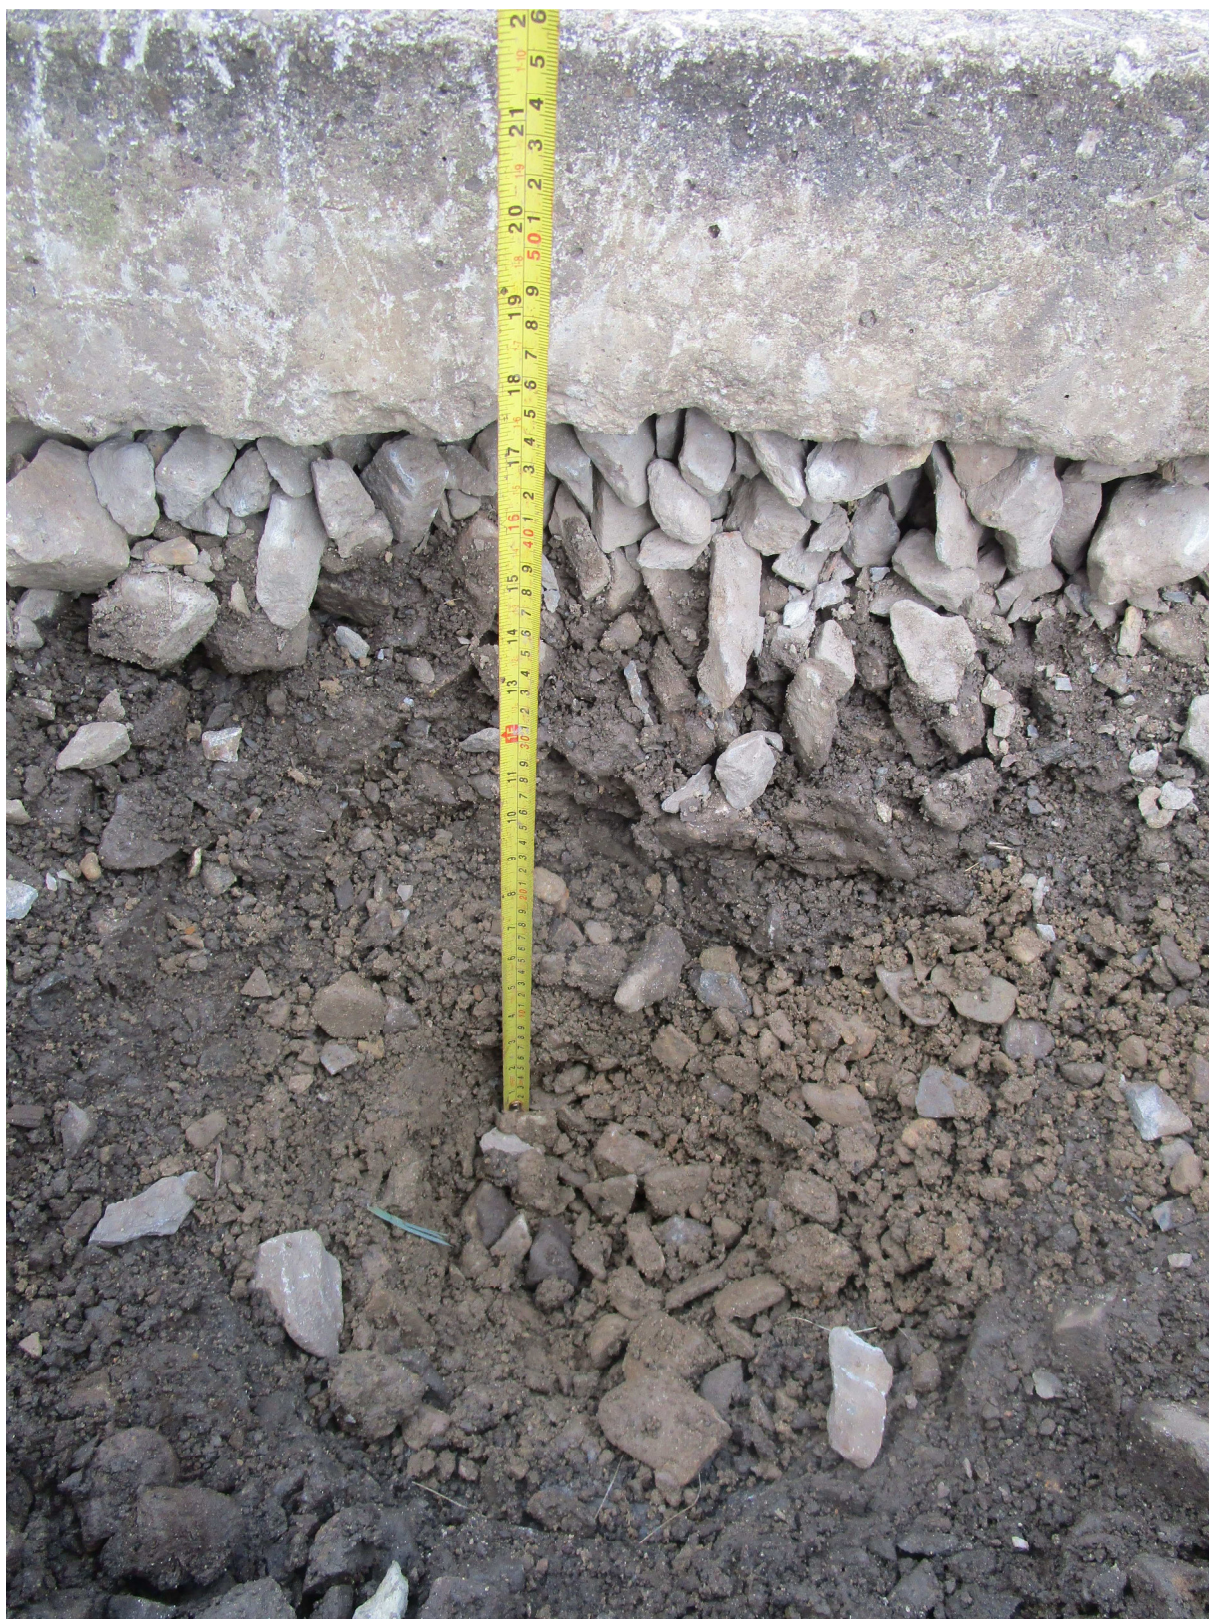
- do hloubky 0,2 m byl ověřen materiál kolejového lože – drcené kamenivo, frakce 32-63 mm,
- v hloubkovém intervalu 0,20-0,55 m p.t. byla ověřena konstrukční vrstva tělesa železničního spodku, charakteru štěrku s příměsí jemnozrné zeminy, střednozrného až hrubozrného, vlhkého. Přítok vody nebyl do konečné hloubky sondy zaznamenán,
- kvalitu zemin směrem do podloží nehodnotíme, neboť sonda byla ukončena v konstrukční vrstvě. Železniční spodek je budován jako násypové těleso s výškou cca 1,5 m

Obr.č.1.: Pohled na kopanou sondou KS-P1.

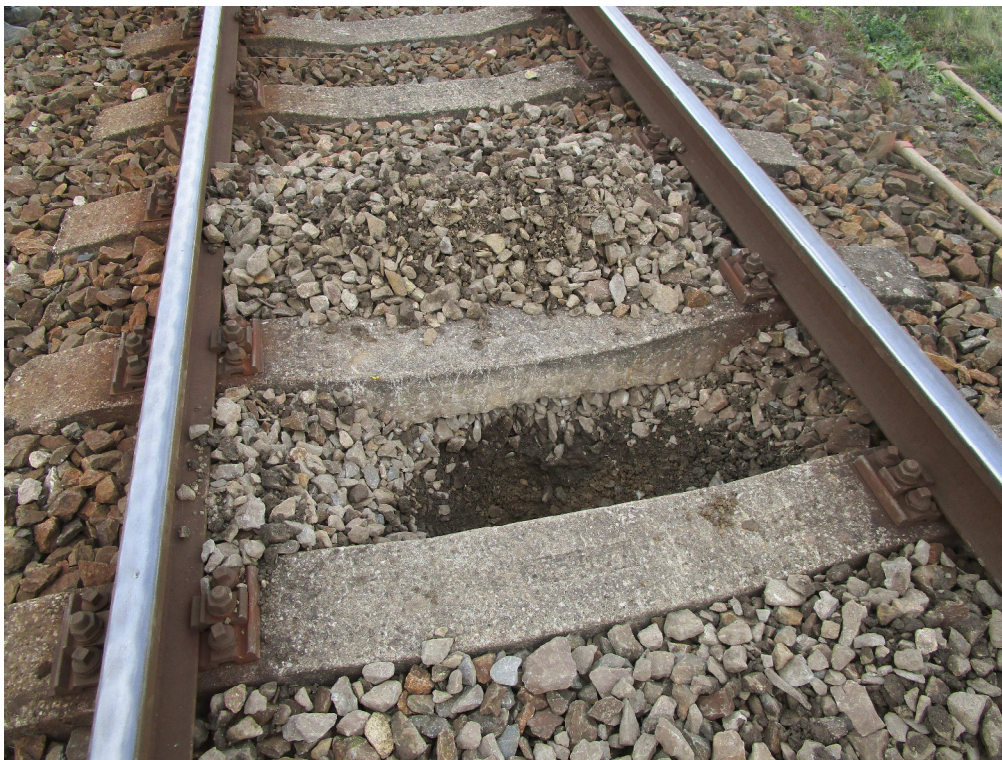
Klimatické podmínky jsou charakterizovány indexem mrazu  $I_{mn} = 500 \text{ }^{\circ}\text{C.den}$ , podle obrázku č. 1, přílohy č. 7 předpisu SŽDC S4. Únosnost statickou zátěžovou deskou byla měřena na konstrukční vrstvě násypového tělesa dráhy v hloubce 0,55 m p.t. Dle vyjádření objednatele prací bude provedena pouze rekonstrukce kolejového lože. Stávající násypové těleso nebude dotčeno. Z výše uvedeného posuzujeme výsledek měření statické zátěžové zkoušky jako hodnotu únosnosti budoucí pláně tělesa železničního spodku ( $E_{pl}$ ). Výsledná hodnota únosnosti činí  **$E_{pl} = 21,4 \text{ MPa}$** . Minimální požadovaný modul přetvárnosti pláně tělesa železničního spodku pro regionální tratě (tabulka č. 1, příloha č. 6, předpis SŽDC S4) je  $E_{pl} = 30 \text{ MPa}$ . **Zemní plán nesplňuje požadavek normy na únosnost zemní pláně pro regionální železniční tratě.**

Obr. č. 2.: Pohled na místo realizace statické zátěžové zkoušky.

Vzhledem k tomu, že se nepředpokládá v rámci rekonstrukce kolejové trati a železniční zastávky kompletní rekonstrukce stávajícího násypového tělesa, doporučujeme stanovit přesnou hloubku budoucí pláně tělesa železničního spodku a provést v celém budoucím rekonstruovaném úseku opakované měření únosnosti.

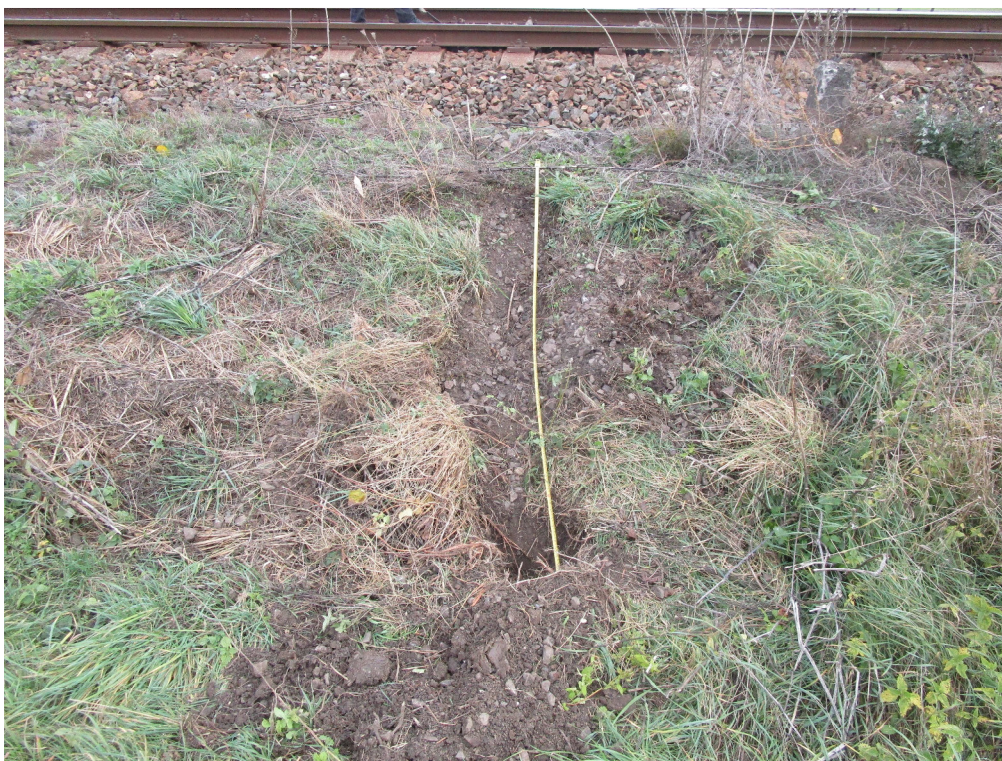
Obr. č. 3.: Pohled na provedený kopaný zářezem násypovým tělesem, výšky cca 1,5 m.
