SO 02-19-08
Most v km 165,528

GEOTECHNICKÝ A STAVEBNĚTECHNICKÝ PRŮZKUM

Objednatel: SUDOP BRNO, spol. s.r.o.
Kounicova 26
611 36 Brno
Zhotovitel: GeoTec-GS, a.s.
Chmelová 2920/6
106 00 Praha 10
Název zakázky zhotovitele: Brno-Maloměřice - Adamov - Blansko, GTP
Zakázkové číslo zhotovitele: 2018 - 365

Geotechnický a stavebnětechnický pasport

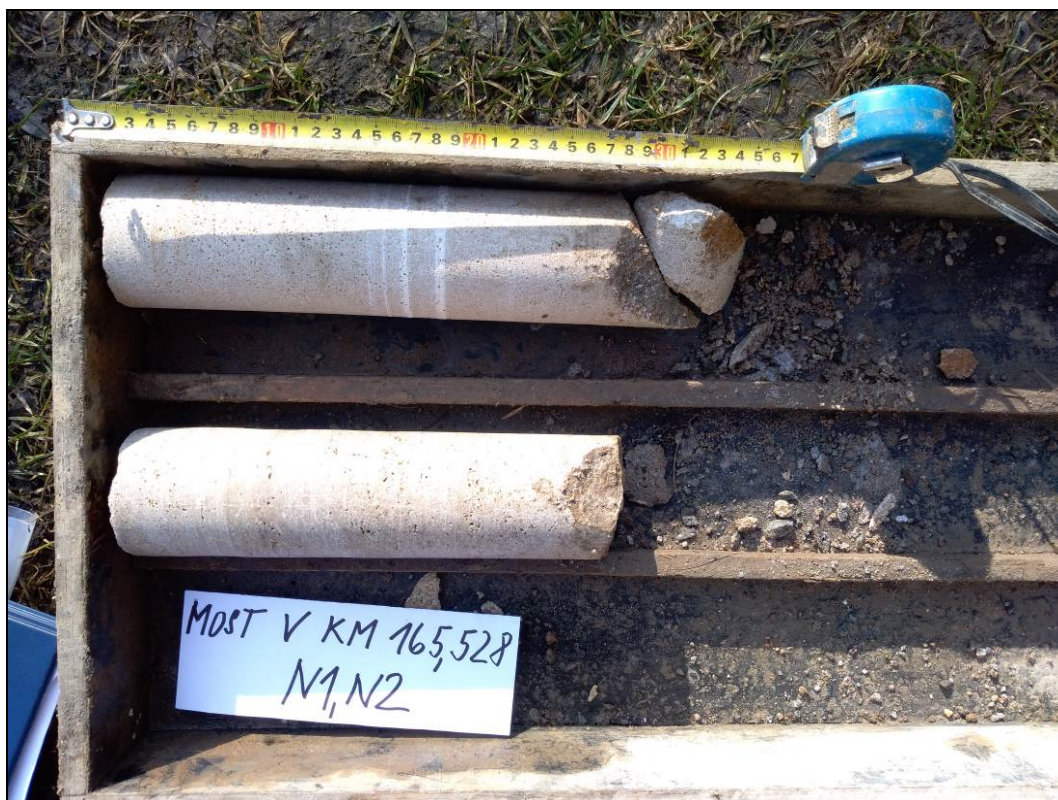
- diagnostické návrt N1 a N2 byly provedeny do NK klenby za účelem odběru vzorků kamenů z konstrukce pro stanovení jejich pevnostních charakteristik

Obr. č. 1 - diagnostické návrty N1 a N2

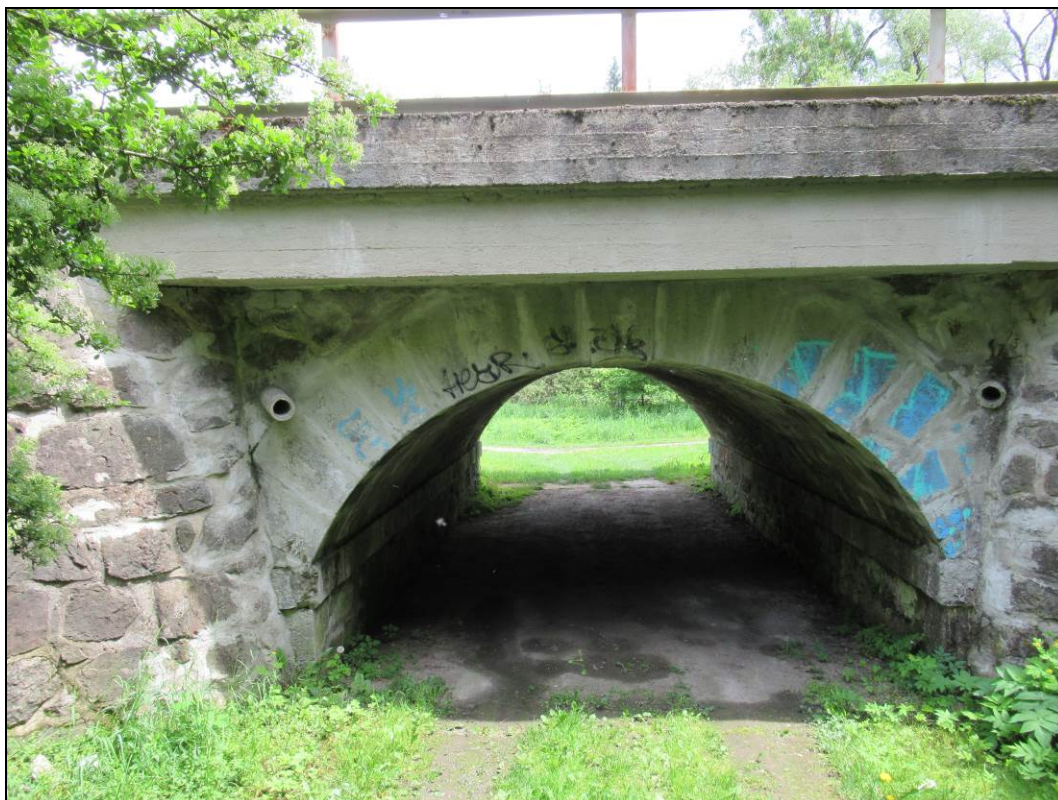
Obr. č. 2 - pohled na objekt zleva

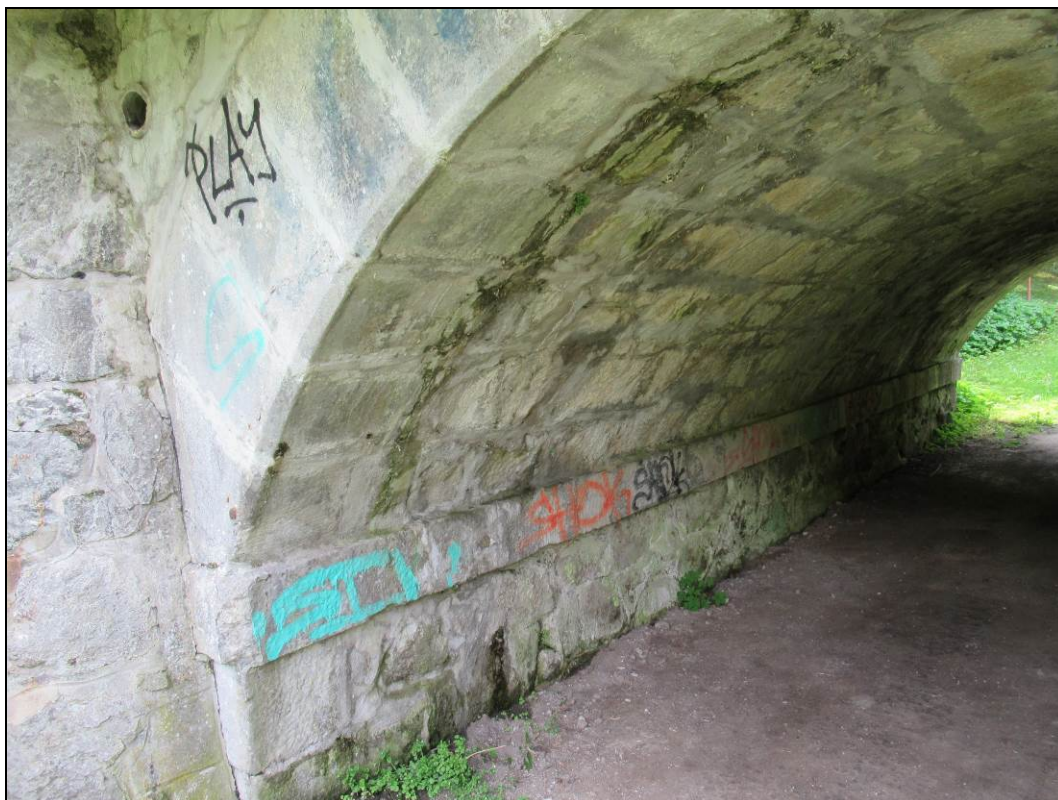
Obr. č. 3 - pohled na opěru Brno zprava

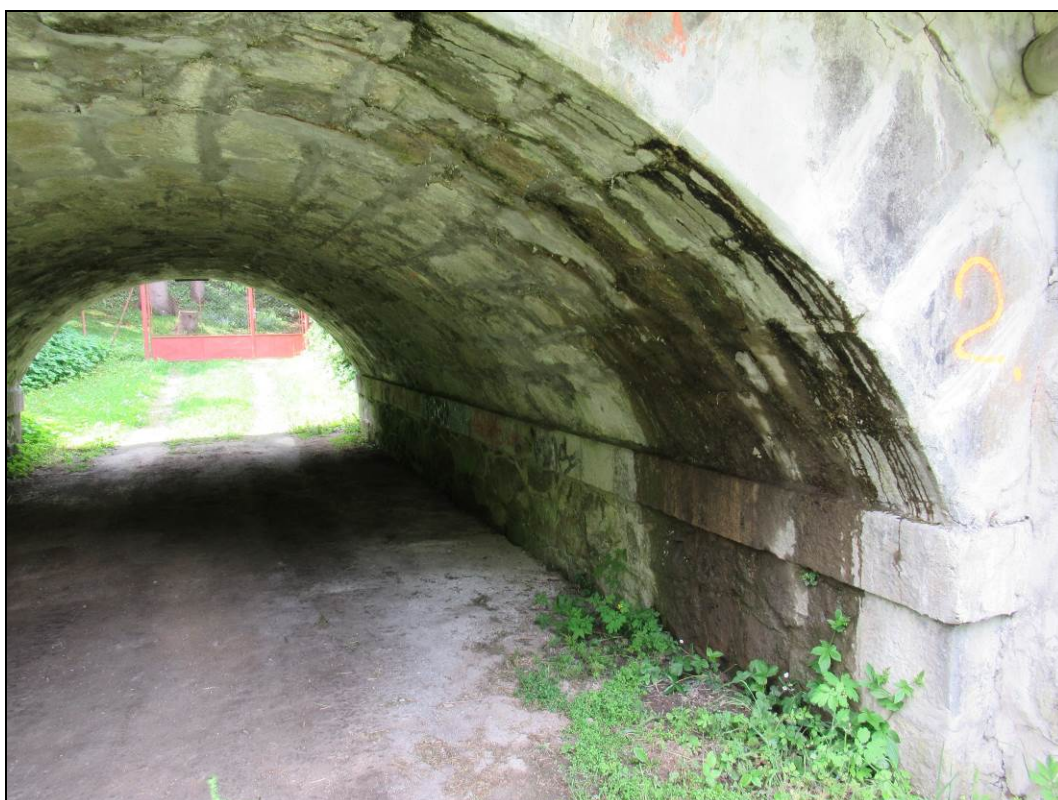
- skrze NK klenby dochází k průsakům vody, zejména v prostoru za pravým čelem. Jinak je NK bez významnějších poruch.
- tloušťka klenby v čele objektu je v blízkosti vrcholu dle vazby nárožních armatur ca 0,65 m.

Obr. č. 4 - pohled na opěru Adamov zprava. Skrze NK klenby dochází na pravé straně k průsakům

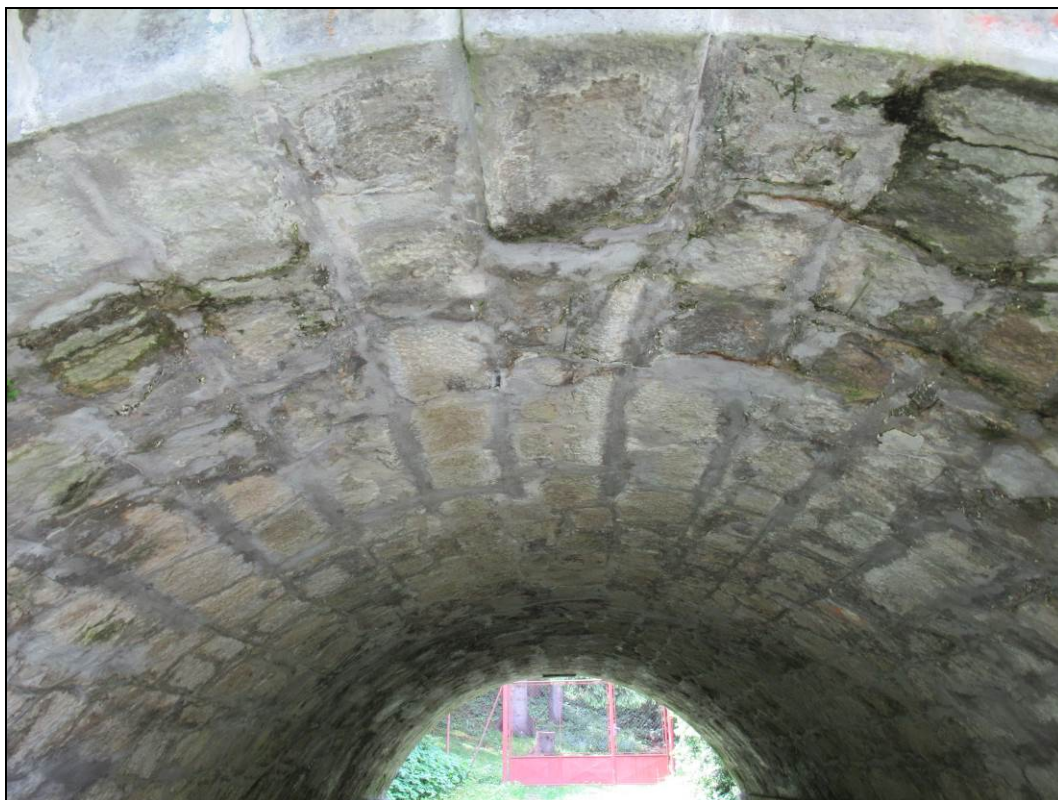
- čela jsou v prostoru nad klenbou z kamenné zdiva pojeného maltou, místy je tato část krytá omítkou, která je většinou degradovaná. Skrze tuto část dochází k průsakům vody. Zde je dále v klínu mezi klenbou a křídlem vyústěno odvodnění prostoru nad klenbou.

Obr. č. 5 - pohled na vrchol NK klenby zprava. V pravé části jsou průsaky patrné i ve vrchlíku za pravým čelem

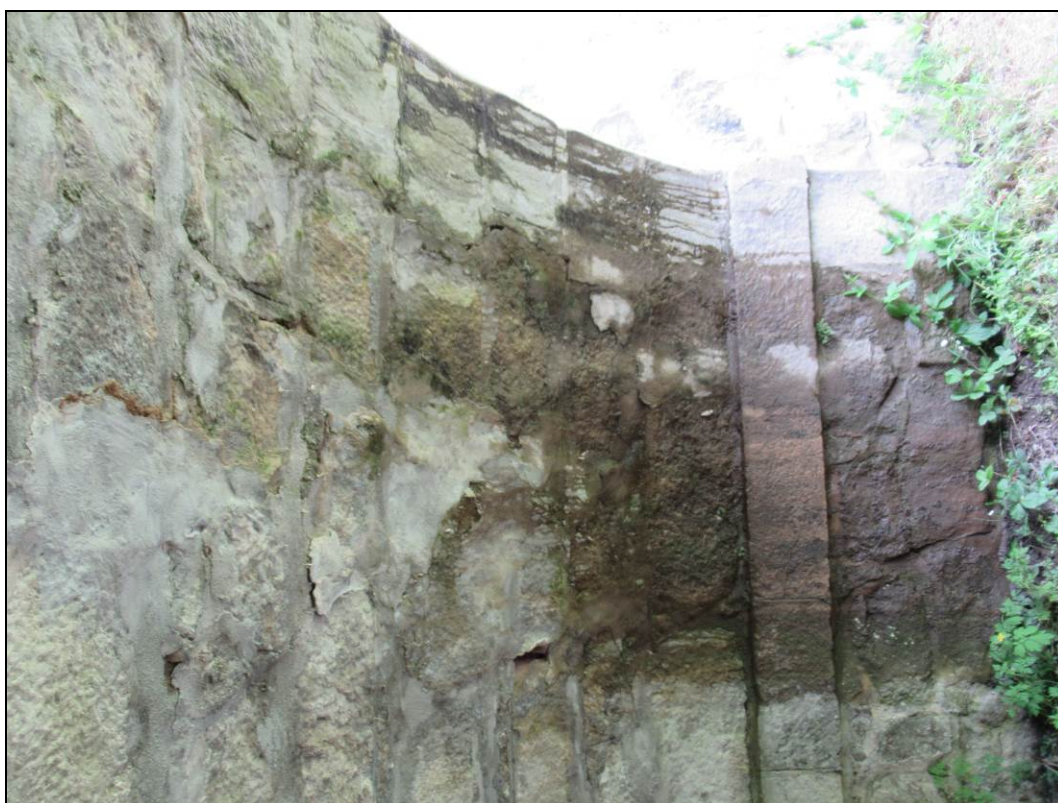
Obr. č. 6 - detailní pohled na NK klenby a průsaky nad opěrou Adamov, v pravé části.
