SO 04-19-30
Zárubní zeď od km 167,096 do km 167,211

GEOTECHNICKÝ A STAVEBNĚTECHNICKÝ PRŮZKUM

Objednatel: SUDOP BRNO, spol. s.r.o.
Kounicova 26, 611 36 Brno
Zhotovitel: GeoTec-GS, a.s.
Chmelová 2920/6, 106 00 Praha 10
Název zakázky zhotovitele: Brno-Maloměřice - Adamov - Blansko, GTP
Zakázkové číslo zhotovitele: 2018-365

Geotechnický a stavebnětechnický pasport

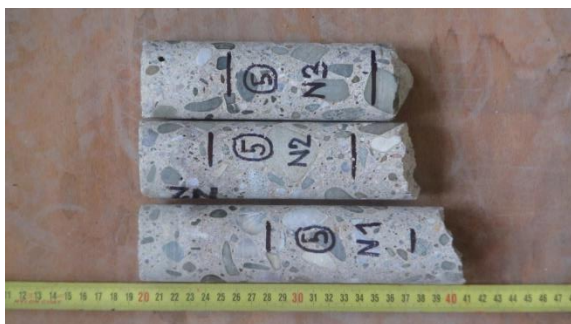
Foto 6.1

Na fotografii 6.1 jsou znázorněny odebrané vzorky betonu z opěrné stěny ve staničení km 167,096 – 167,211 s viditelným popisem a označením polohy jednotlivých zkušebních těles v odebraných jádrových vývrtech.

Laboratorní foto odebraných jádrových vývrťů N1 až N3 Ø 50 mm s pracovním označením série č. 5 s vyznačenou polohou zkušebních těles pro stanovení tahových pevností betonu

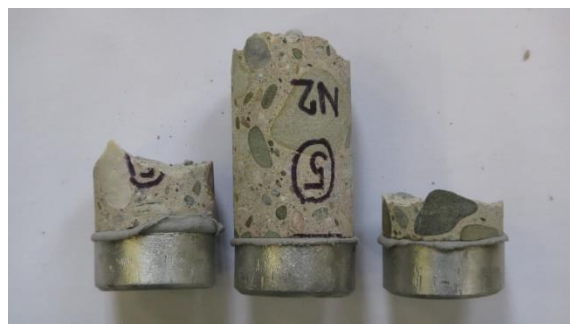
Foto 6.2

Z fotografie 6.2 je patrný způsob porušení vzorků po provedení tahové pevnosti betonu.

Zkušební vzorky série s pracovním označením č. 5 s označením vzorků N1 – N3 po provedení zkoušek tahové pevnosti

e) pevnost betonu v prostém tahu					
Stanovení pevnosti betonu v prostém tahu bylo provedeno na diagnostických vývrtech N1-N3 odebraných z dříku zdi v km 167,096-167,211.					
Pevnost betonu v tahu byla provedena v laboratorních podmínkách na vývrtech odebraných z konstrukce.					
Výsledky provedených zkoušek lze shrnout následovně:					
Diagnostikovaný prvek konstrukce	číslo zkoušky	typ zkoušek	Pevnost v tahu [MPa]		poznámka
			dílčí $F_{t,cyl}$	průměr za prvek $F_{t,cyl, prum}$	
Dřík ZZ	N1	destruktivní	0,92	1,18	Beton dříku zdi je pevný, nehomogenní, v líci s opady do hloubky až 8 cm
	N2		1,47		
	N3		1,14

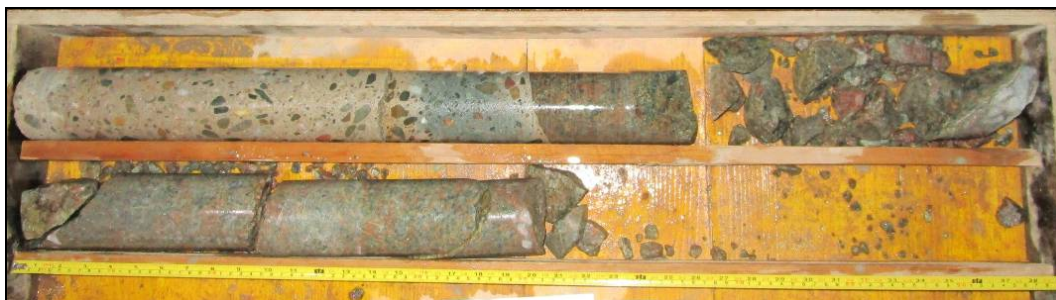
Hloubka [m] ve směru vrtu		
od	do	
0,00	- 0,50	Beton – nehomogenní, pevný, s dostatečným obsahem pojiva, slabě pórovitý, převážně šedý, lokálně modrý, kvalitně zhutněný <u>kamenivo</u> : říční o velikosti do 2 cm <u>výnos</u> : v podobě souvislého kusu jádra, 100%
0,50	- <u>1,50</u>	Granodiorit – amfibol-biotitický, zdravý až navětralý, pevnostní třídy R2, na puklinách s vysráženými povlaky limonitu - v intervalu 0,70-1,00 m ostrohranné úlomky o velikosti 2 -15 cm - v intervalu 0,50-0,70; 1,00-1,50 m souvislá jádra o velikosti 20 - 30 cm <u>výnos</u> : v podobě kusů jader 10-25 cm (80%), ostrohranných úlomků do velikosti 8 cm (20%), celkový výnos 100%
Odebrané vzorky :		J-beton - 0,00-1,00 - sloučeno V1+Š1 (charakteristický vzorek)
Vodní tlaková zkouška :		- - -
Poznámka :		rub zárubní zdi zastižen v hloubce vrtu 0,50 m

Obr. č. 1 - diagnostický vrt V1

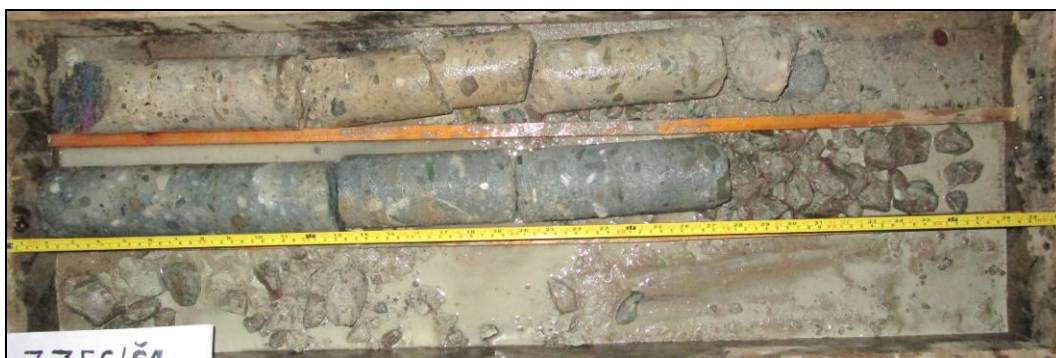
Hloubka [m] ve směru vrtu		
od	do	
0,00	- 1,50	Beton – nehomogenní, pevný, s dostatečným obsahem pojiva, pórovitý, kvalitně zhutněný - v intervalu: 0,00-0,80 m pískově žlutý, v intervalu 0,80-1,50 m šedý <u>kamenivo</u> : říční o velikosti do 2 cm <u>výnos</u> : v podobě kusů jader dl. 5-30 cm (původně souvislé jádro) (97%) a rozvrtaných fragmentů betonu o velikosti do 4 cm (3%), výnos 100%
1,50	- <u>2,00</u>	Granodiorit – biotitický, načervenalý až zelený, navětralý, tektonicky porušený, ostrohranné úlomky o velikosti do 5 cm – úlomky třídy pevnosti R2-R3, na puklinách vysrážené povlaky limonitu <u>výnos</u> : v podobě ostrohranných úlomků do velikosti 5 cm - 100%
Odebrané vzorky :		J-beton - 0,00-1,00 - sloučeno V1+Š1 (charakteristický vzorek)
Vodní tlaková zkouška :		- - -
Poznámka :		základová spára zastižena v hloubce vrtu 1,50 m

Obr. č. 2 - diagnostický vrt Š1

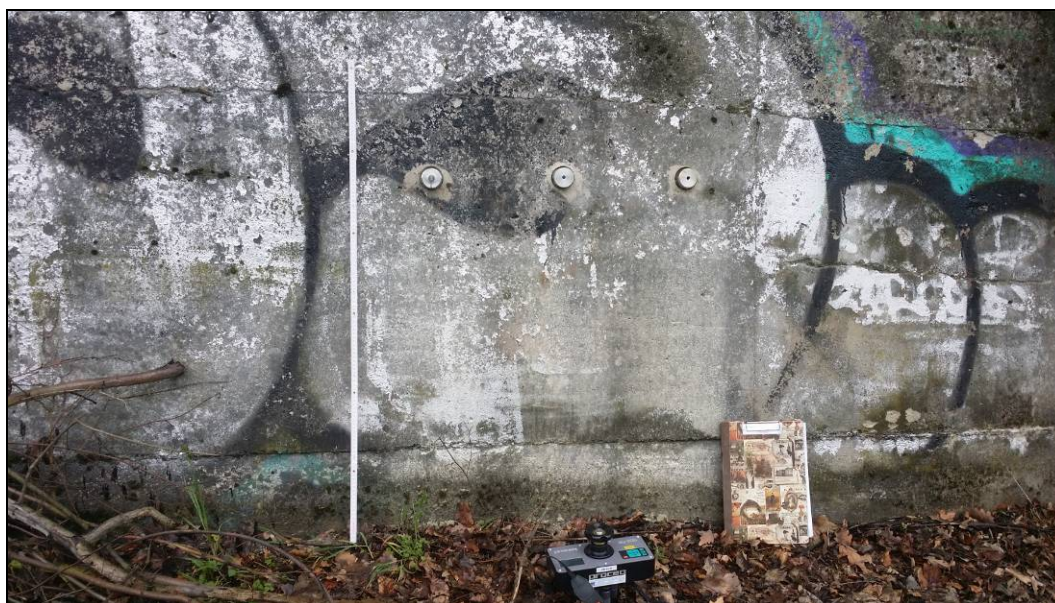
- jako orientační hodnotící kritérium se používá hodnota požadované minimální pevnosti povrchových vrstev betonu v tahu (*pro beton třídy C 25/30*) min. 1,5 MPa dle ČSN 73 62 42. Finální zhodnocení výsledků zkoušek provede objednatel.
- ani jedna zkouška (3 ze 3) nesplňuje výše uvedené kritérium

Diagnostikovaný prvek konstrukce	číslo zkoušky	typ zkoušek	Pevnost v tahu [MPa]		poznámka
			dílčí R_{ti}	průměr za prvek $R_{t, \text{prum}}$	
Dřík ZZ	P1	destruktivní	0,52	0,35 ¹⁾	Beton dříku zdi je degradovaný, nehomogenní, v líci s opady do hloubky až 8 cm
	P2		0,22		
	P3		0,3

Obr. č. 3 - Odtrhové zkoušky P1 - P3 na dříku ZZ

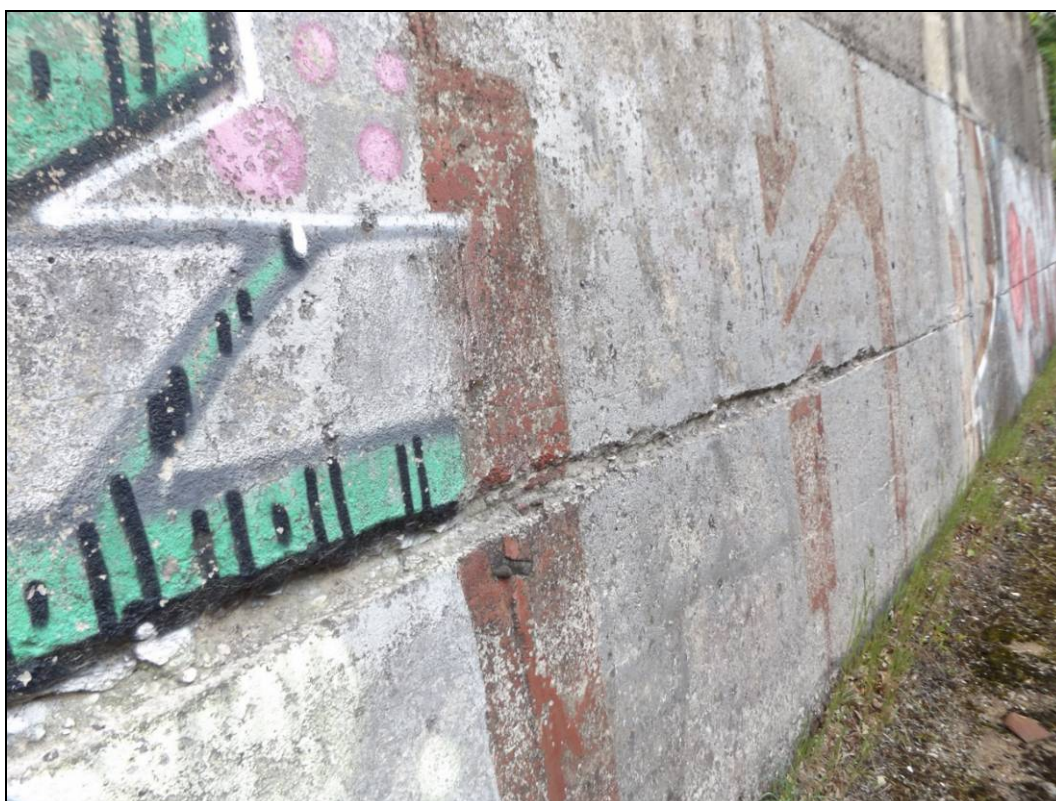
- zárubní zeď je z prostého monolitického betonu, který je pevný, zachovalý, lokálně (10-15% plochy) s opady do hloubky 1-6 cm
- v líci ZZ jsou přiznané pracovní spáry, ve kterých jsou patrné polohy s nízkým obsahem cementu a pojiva, v těchto místech se vykytují opady betonu do hloubky až 8 cm (způsobeno technologickou nekázní).

Obr. č. 5 - pohled na zárubní zeď zleva
(hloubková degradace u přiznaných vodorovných pracovních spár)

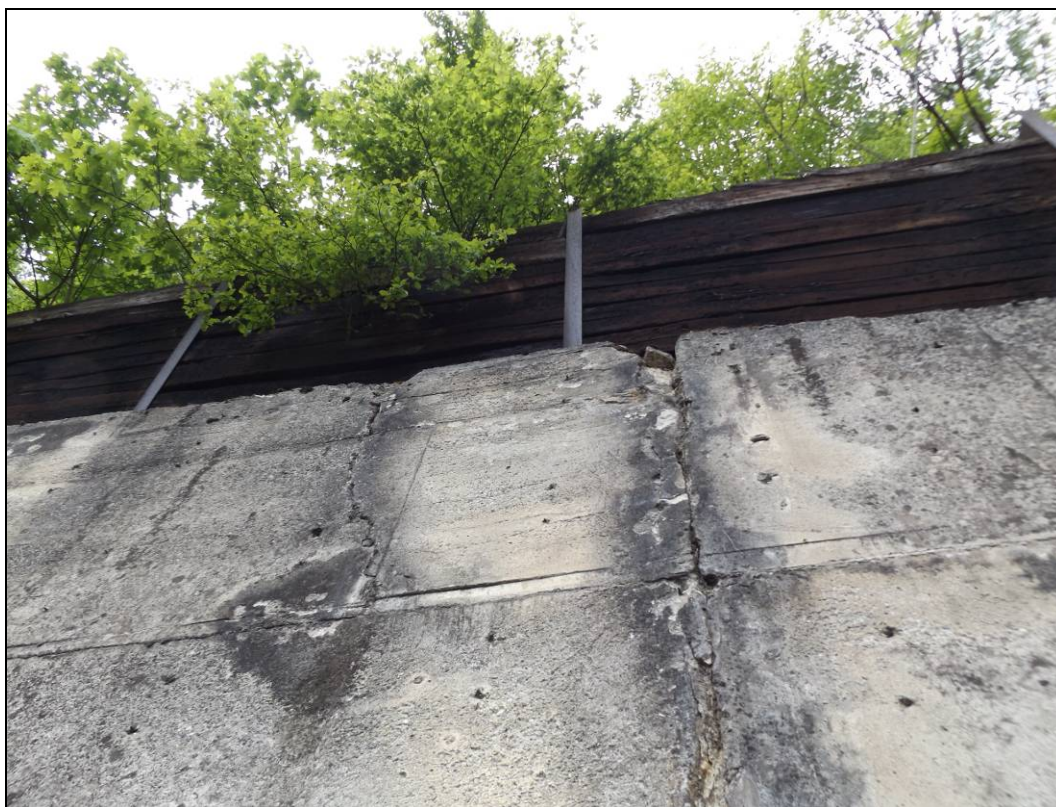
- koruna zdi je ze stejného materiálu jako dřík, degradována do hloubky 2-10 cm s četnými opady, ojediněle s výskytem svislých trhlin šířky cca 5 mm.
- zeď je ve vrcholu vybavena palisádou z dřevěných trámů osazených do ocelových nosníků tvaru I. Celá konstrukce je funkční a bez významných poruch.
- u paty zdi prochází odvodňovací žlab krytý prefabrikovanými železobetonovými deskami. Žlab je funkční, u výtoku zanesen organickým materiálem a horninou.
- vnitřní beton ZZ je nehomogenní, pevný, s dostatečným obsahem pojiva, slabě pórovitý, kvalitně zhutněný.

Obr. č. 6 – pohled na degradovanou korunu zdi s opady

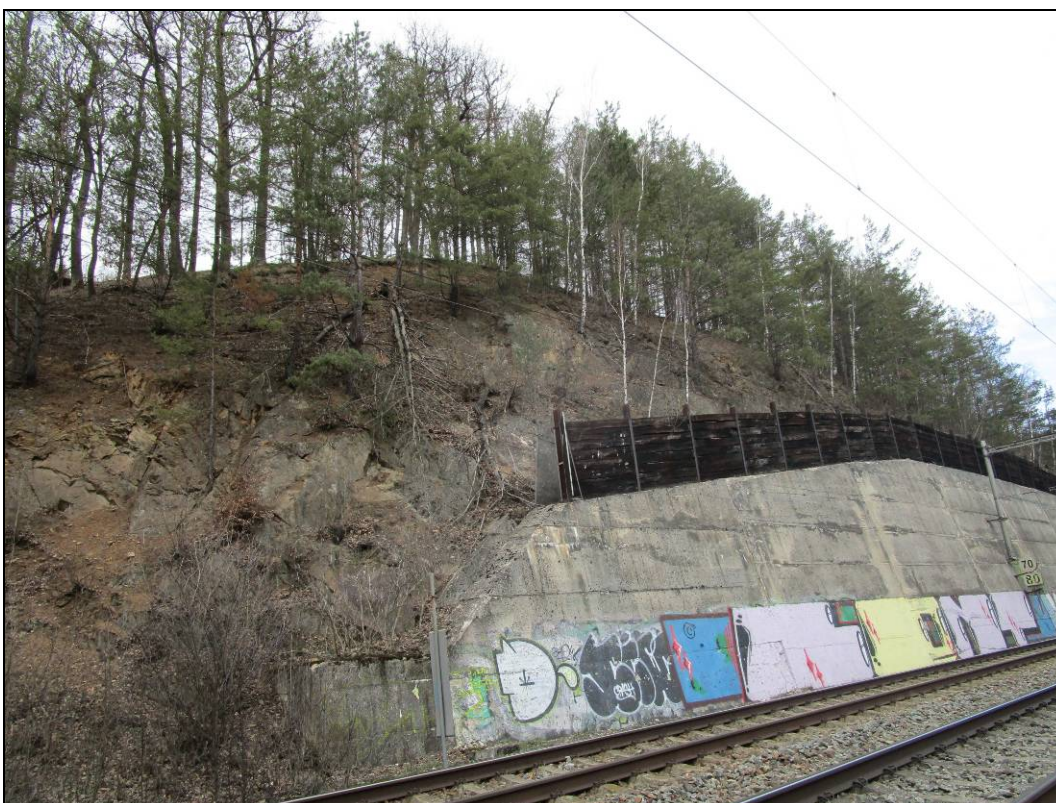
- na horní hraně zárubní zdi se nachází záchytná bariéra (plot) tvořená ocelovými I profily a mezi nimi dřevěnými fošnami, hlavní funkcí této záchytné bariéry je zabráňovat pádu horninových fragmentů ze skalního svahu nad zárubní zdi na trať
- v rámci sanačních prací bude nutné provést výměnu stávajících dřevěných fošen za nové
- na začátku zárubní zdi bude nutné v rámci tohoto stavebního objektu prodloužit záchytný plot i na šikmou a vodorovnou římsu zárubní zdi (viz obr. č. 6 a 7 v příloze fotodokumentace) alternativou tohoto opatření je skalní svah na začátku zdi zakrýt ocelovými sítěmi s kotevními prvky mimo rámec tohoto objektu v rámci sanace skalních svahů

Obr. č. 7 – pohled na zárubní zeď na horní hraně záchytná bariéra z ocelových profilů a dřevěných fošen

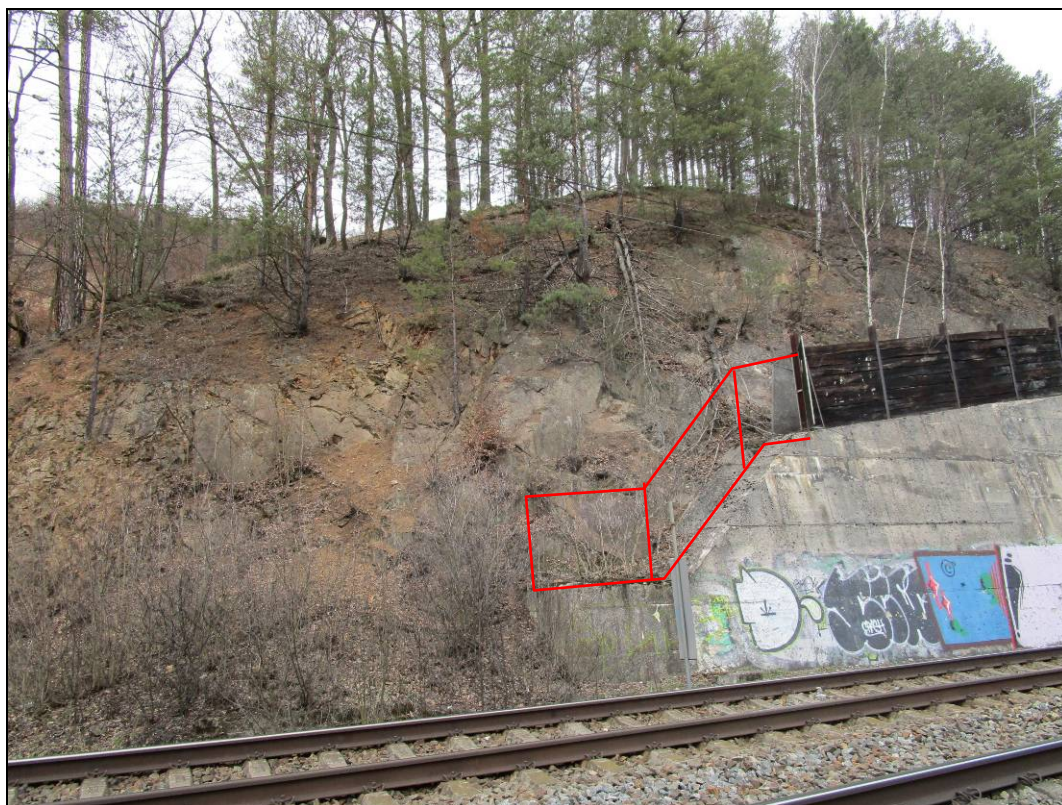
Obr. č. 8 – červeně je naznačen návrh rozšíření záchytného plotu v rámci sanace
zárubní zdi
