SO 02-29-02
Dvoukolejný tunel Blanenský č. 2 s e. č. 206

GEOTECHNICKÝ A STAVEBNĚTECHNICKÝ PRŮZKUM

Předmět plnění : Geotechnický a stavebnětechnický průzkum tunelu č. 2 v traťovém úseku Brno-Maloměřice - Adamov, ověření horninového prostředí za ostěním, ověření technického stavu a materiálové skladby ostění, ověření pevnosti stříkaného betonu, zdokumentování průsaků vody do tunelu

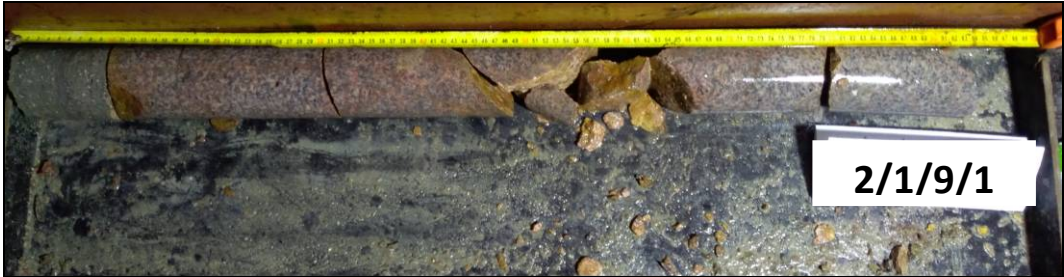
Sonda: 2/1/9/1		Objekt: Tunel č. 2	
Lokalizace vrtu:		Pata klenby, vlevo nad TK 1	Výška ústí vrtu: 3,65 m nad levým kolejovým pásem 1.TK
Dokumentoval / datum:		Ing. Kateřina Panáková, 27.10. 2018	
Souprava / průměr: Hilti DD 500/80mm		Úklon vrtu od svislé: 70 °	
Hloubka [m] ve směru vrtu		Technická (ostění+injektáž) a geologická (skalní prostředí) dokumentace	
od	-	do	ČSN 73 6133
0,00	-	0,10	<p>Ostění: stříkaný beton – nehomogenní, s dostatečným obsahem pojiva, kompaktní, pevný, pórovitý, dutinky do 2mm, barva šedá až šedomodrá</p> <p><u>výztuž:</u> ocelové drátky (ø cca 1 mm, délka 25-35mm, cca 2 na cm²)</p> <p><u>kamenivo:</u> těžené + drcené, písek a štěrk velikosti 1 - 5 mm</p> <p>výnos: v podobě souvislého kusu jádra délky 8 cm (100%)</p>
0,10	-	0,95	<p>Granodiorit - zdravý až navětralý, pevnostní třídy R2, středně zrnitý, za vlhkého stavu načervenalý, šedě a černě šmouhovaný, s křemennými žilkami do 4 mm, na plochách odlučnosti limonitizovaný</p> <p><u>výnos:</u> jádro rozvrtáno na úlomky 5-20cm (95%) a kusy jader do vel. 5 cm (5%), celkový výnos 100%, RQD 80 %</p> <p style="text-align: right;">- skalní masív</p>

Vrt ukončen v hloubce 0,95 m			
Odebrané vzorky betonu:	-		
Odebrané vzorky hornin:	-		
Vzorky podzemní vody:	-		
Vydatnost přítoku z vrtu:	-		
Poznámka :	-

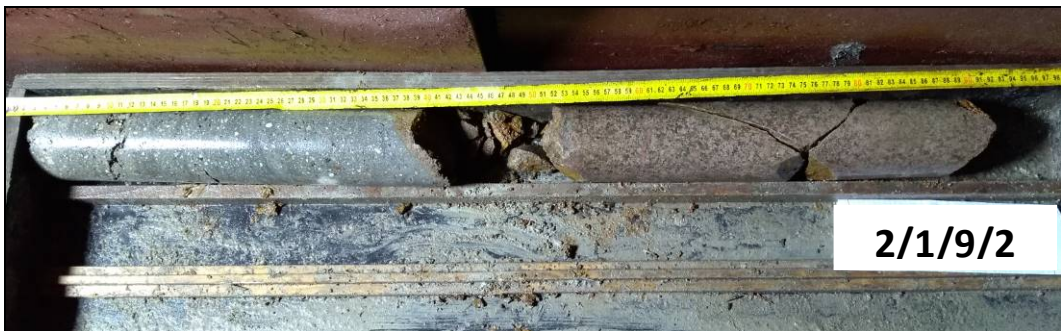
Sonda: 2/1/9/2		Objekt: Tunel č. 2	
Lokalizace vrtu:		Klenba, vlevo nad TK 1	Výška ústí vrtu: 5,73 m nad levým kolejovým pásem 1.TK
Dokumentoval / datum:		Ing. Kateřina Panáková, 27.10. 2018	
Souprava / průměr: Hilti DD 500/80mm		Úklon vrtu od svislé: 45 °	
Hloubka [m] ve směru vrtu		Technická (ostění+injektáž) a geologická (skalní prostředí) dokumentace	
od - do		ČSN 73 6133	
0,00 - 0,40		<p>Ostění: stříkaný beton - nehomogenní, s dostatečným obsahem pojiva, kompaktní, pevný, pórovitý, ojediněle mezerovitý, dutinky do 5 mm, barva šedá až tmavě šedá</p> <p><u>výztuž:</u> ocelové drátky (Ø cca 1 mm, délka 25-35 mm, cca 2 na cm²)</p> <p><u>kamenivo:</u> těžené + drcené, písek a štěrk velikosti 1 - 8 mm</p> <p><u>výnos:</u> v podobě souvislého kusu jádra délky 40 cm (100%)</p>	
0,40 - 0,90		<p>Granodiorit - zdravý až navětralý, pevnostní třídy R2, středně zrnitý, za vlhkého stavu načervenalý, šedě a černě šmouhovaný, s křemennými žilkami do 3 mm, na plochách odlučnosti limonitizovaný</p> <p><u>výnos:</u> v podobě kusů jader 15-25 cm (85%) a ostrohranných úlomků do velikosti 3 cm (15%), celkový výnos 100%</p> <p>- skalní masív</p>

Vrt ukončen v hloubce 0,90 m			
Odebrané vzorky betonu:	0,00-0,40		
Odebrané vzorky hornin:	-		
Vzorky podzemní vody:	-		
Vydatnost přítoku z vrtu:	-		
Poznámka :	-

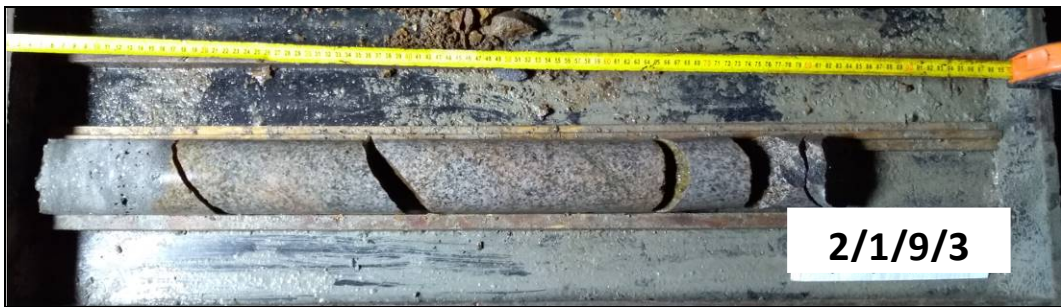
Sonda : 2/1/9/3		Objekt : Tunel č. 2	
Lokalizace vrtu:		Klenba, vlevo nad TK 1	Výška ústí vrtu: 6,42m nad levým kolejovým pásem 1.TK
Dokumentoval / datum:		Ing. Kateřina Panáková, 27.10. 2018	
Souprava / průměr: HILTI DD 500/80mm		Úklon vrtu od svislé: 20 °	
Hloubka [m] ve směru vrtu		Technická (ostění+injektáž) a geologická (skalní prostředí) dokumentace	
od - do		ČSN 73 6133	
0,00 - 0,15		Ostění: stříkaný beton - nehomogenní, s dostatečným obsahem pojiva, kompaktní, pevný, pórovitý, dutinky a mezery do velikosti až 15 mm, barva šedá výztuž: ocelové drátky (ø cca 1 mm, délka 25-35 mm, cca 2 na cm ²) <u>kamenivo</u> : těžené + drcené, písek a štěrk velikosti 1 - 4 mm <u>výnos</u> : v podobě souvislého kusu jádra délky 10 cm (100%)	
0,15 - 0,75		Granodiorit - zdravý až navětralý, pevnostní třídy R2, středně zrnitý, za vlhkého stavu načervenalý, šedě a černě šmouhovaný, s křemennými žilkami do velikosti 3 mm, na plochách odlučnosti limonitizovaný <u>výnos</u> : v podobě souvislých kusů jader 5-25 cm (100%) - skalní masív

Vrt ukončen v hloubce 0,75 m			
Odebrané vzorky betonu:	-		
Odebrané vzorky hornin:	-		
Vzorky podzemní vody:	-		
Vydatnost přítoku z vrtu:	-		
Poznámka :	-

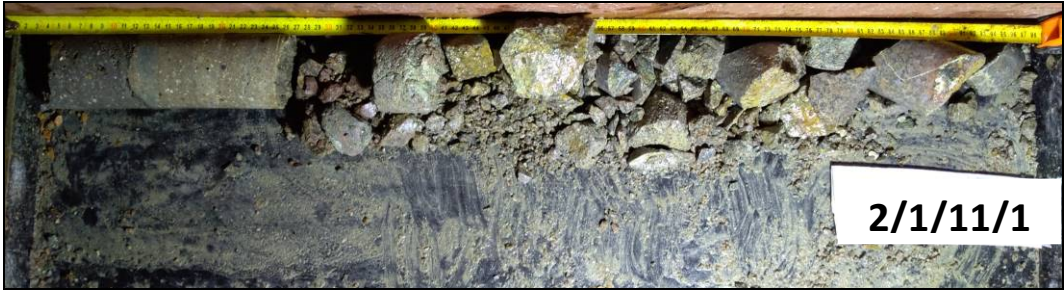
Sonda :	2/1/11/1	Objekt:	Tunel č. 2
Lokalizace vrtu:	Pata klenby, vlevo nad TK 1	Výška ústí vrtu: 3,95m nad levým kolejovým pásem 1.TK	
Dokumentoval / datum:	Ing. Kateřina Panáková, 27.10. 2018		
Souprava / průměr :	HILTI DD 500/80mm Úklon vrtu od svislé: 70°		
Hloubka [m] ve směru vrtu	Technická (ostění+injektáž) a geologická (skalní prostředí) dokumentace		ČSN
od - do			73 6133
0,00 - 0,25	Ostění: stříkaný beton - nehomogenní, s dostatečným obsahem pojiva, kompaktní, pevný, pórovitý, ojediněle až slabě mezerovitý, barva šedá až tmavě šedá, v hl. cca 0,12m zastižena prac. spára <u>výztuž:</u> v hloubce vrtu 0,05 a 0,20 m - kari síť, Ø 3 mm <u>kamenivo:</u> těžené + drcené, písek a štěrk velikosti 1 - 3 mm <u>výnos:</u> v podobě souvislého kusu jádra délky 10 a 15 cm (100%)		-
0,25 - <u>0,90</u>	Granodiorit – mírně zvětralý, alterovaný, středně zrnitý, pevnostní třídy R3-R2, za vlhkého stavu šedorůžový, šedě a černě šmouhovaný, tektonicky porušený, hustě všesměrně rozpukaný s křemennými žilkami, na plochách odlučnosti limonitizovaný <u>výnos:</u> v podobě ostrohranných úlomků jádra do velikosti 3-6 cm (50%) a rozvrtané drtě s úlomky do velikosti 3cm (50%), celkový výnos 100% <div style="text-align: right;">- skalní masív</div>		R3-R2

Vrt ukončen v hloubce 0,90 m			
Odebrané vzorky betonu:	-		
Odebrané vzorky hornin:	-		
Vzorky podzemní vody:	-		
Vydatnost přítoku z vrtu:	-		
Poznámka :	-

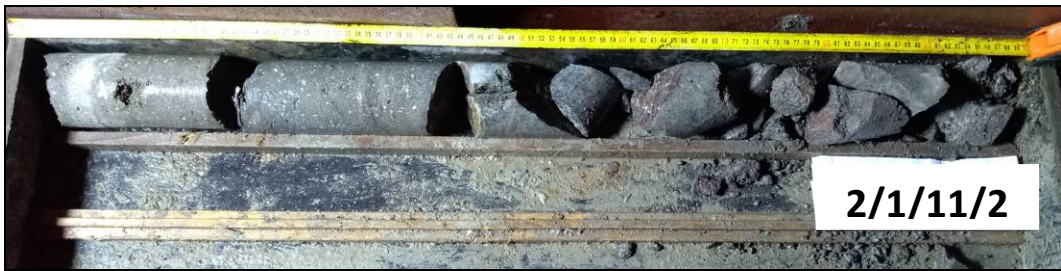
Sonda : 2/1/11/2		Objekt : Tunel č. 2	
Lokalizace vrtu:		Pata klenby, vlevo nad TK 1	Výška ústí vrtu: 5,86m nad levým kolejovým pásem 1.TK
Dokumentoval / datum:		Ing. Kateřina Panáková, 27.10. 2018	
Souprava / průměr: HILTI DD 500/80mm		Úklon vrtu od svislé: 45°	
Hloubka [m] ve směru vrtu		Technická (ostění+injektáž) a geologická (skalní prostředí) dokumentace	
od - do		ČSN 73 6133	
0,00 - 0,40		Ostění: stříkaný beton - nehomogenní, s dostatečným obsahem pojiva, kompaktní, pevný, pórovitý, ojediněle až slabě mezerovitý, dutinky a mezery do velikosti až 2cm, šedomodré barvy <u>výztuž:</u> v hloubce vrtu 0,09 - kari síť, Ø 5 mm <u>kamenivo:</u> těžené + drcené, písek a štěrk velikosti 1 - 5 mm <u>výnos:</u> v podobě souvislého kusu jádra délky 18 cm (100%)	
0,40 - 0,90		Granodiorit – navětralý až mírně zvětralý, středně zrnitý, pevnostní třídy R3, za vlhkého stavu načervenalý, šedě a černě šmouhovaný, hustě všesměrně rozpukaný, s křemennými žilkami až 0,5 cm, na plochách odlučnosti limonitizovaný <u>výnos:</u> v podobě ostrohranných úlomků jádra velikosti 3-8cm (85%) a rozvrtané drtě – úlomky do velikosti 3cm (15%), celkový výnos 100% <p style="text-align: right;">- skalní masív</p>

Vrt ukončen v hloubce 0,90 m			
Odebrané vzorky betonu:	0,00-0,40 m (sloučeno - 2/1/11/2 + 2/1/11/3)		
Odebrané vzorky hornin:	-		
Vzorky podzemní vody:	-		
Vydatnost přítoku z vrtu:	-		
Poznámka :	-

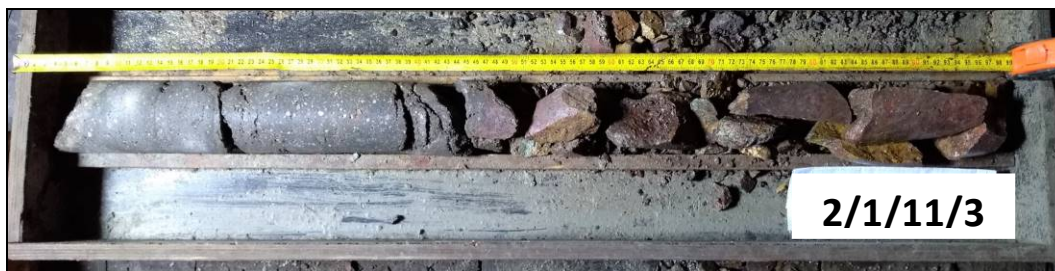
Sonda :	2/1/11/3	Objekt :	Tunel č. 2
Lokalizace vrtu:	Pata klenby, vlevo nad TK 1	Výška ústí vrtu:	6,69m nad levým kolejovým pásem 1.TK
Dokumentoval / datum :	Ing. Kateřina Panáková, 27.10. 2018		
Souprava / průměr :	HILTI DD 500/80mm	Úklon vrtu od svislé:	20°

Hloubka [m] ve směru vrtu	Technická (ostění+injektáž) a geologická (skalní prostředí) dokumentace		ČSN
od - do			73 6133
0,00 - 0,50	Ostění: stříkaný beton - nehomogenní, s dostatečným obsahem pojiva, v intervalu 0,4 - 0,5 s nízkým obsahem pojiva, kompaktní, pevný, pórovitý, mezery do 1cm, barva šedá až tmavě šedá <u>výztuž:</u> v hloubce vrtu 0,05 a 0,20m - kari síť, Ø 3mm <u>kamenivo:</u> těžené + drcené, písek a štěrk velikosti 1 - 4mm <u>výnos:</u> v podobě souvislých kusů jader délky 5-20 cm (95%)		-
0,50 - 1,00	Granodiorit - navětralý až mírně zvětralý, středně zrnitý, pevnostní třídy R3-R2, za vlhkého stavu načervenalý, šedě a černě šmouhovaný, hustě všesměrně rozpukaný s křemennými žilkami do 4mm, na plochách odlučnosti limonitizovaný <u>výnos:</u> v podobě ostrohranných úlomků jádra velikosti 3-8cm (85%) a rozvrtané drtě – úlomky do velikosti 3cm (15%), celkový výnos 100% - skalní masív		R3-R2

Vrt ukončen v hloubce 1,00 m

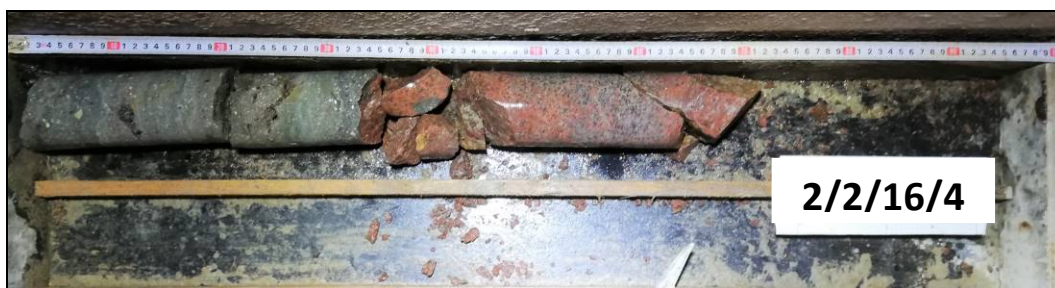
Sonda : 2/2/16/4		Objekt : Tunel č. 2		
Lokalizace vrtu:		Klenba, vpravo nad TK 2	Výška ústí vrtu: 6,02m nad pravým kolejovým pásem 2.TK	
Dokumentoval / datum :			Ing. Kateřina Panáková, 31.10. 2018	
Souprava / průměr :HILTI DD 500/80mm			Úklon vrtu od svislé: 60°	
Hloubka [m] ve směru vrtu		Technická (ostění+injektáž) a geologická (skalní prostředí) dokumentace		ČSN
od	-			do
0,00 - 0,35		Ostění: stříkaný beton - nehomogenní, s dostatečným obsahem pojiva, v intervalu 0,2 – 0,25 s nízkým obsahem pojiva, kompaktní, pevný, pórovitý, mezery až 2cm, barva šedomodrá <u>výztuž:</u> v hloubce vrtu 0,10 - kari síť, Ø 3 mm <u>kamenivo:</u> těžené + drcené, písek a štěrk velikosti 1 - 6 mm <u>výnos:</u> v podobě souvislých kusů jader délky 15 a 20 cm (100%)		-
0,35 - 0,73		Granodiorit - navětralý, středně zrnitý, pevnostní třídy R2, za vlhkého stavu načervenalý, šedě a černě šmouhovaný, s křemenými žilkami do 4 mm, na plochách odlučnosti limonitizovaný <u>výnos:</u> v podobě souvislého kusu jádra 15 cm a ostrohranných úlomků jádra velikosti 3-5 cm, celkový výnos 100% - skalní masív		R2

Vrt ukončen v hloubce 0,73 m

Odebrané vzorky betonu:	0,00-0,22 (sloučeno s 2/2/16/5)
Odebrané vzorky hornin:	-
Vzorky podzemní vody:	-
Vydatnost přítoku z vrtu:	-
Poznámka :	vrt předčasně ukončen z důvodu konce výluky

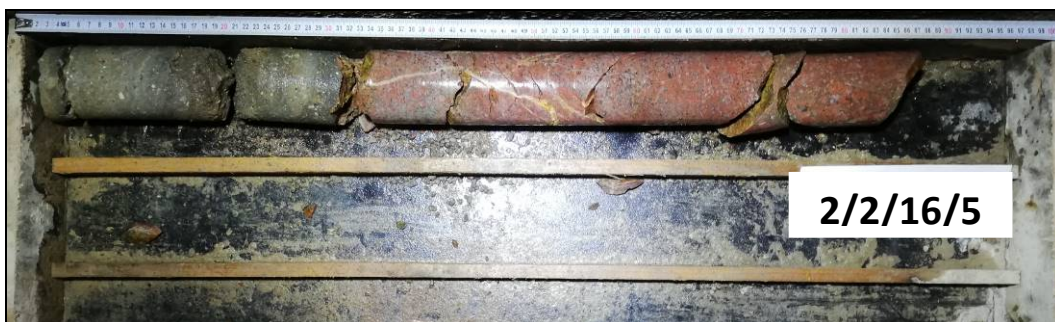
Sonda :	2/2/16/5	Objekt :	Tunel č. 2
Lokalizace vrtu:	Klenba, vpravo nad TK 2	Výška ústí vrtu:	5,11m nad pravým kolejovým pásem 2.TK
Dokumentoval / datum :	Ing. Kateřina Panáková, 31.10. 2018		
Souprava / průměr :	HILTI DD 500/80mm	Úklon vrtu od svislé:	45°

Hloubka [m] ve směru vrtu			Technická (ostění+injektáž) a geologická (skalní prostředí) dokumentace	ČSN 73 6133
od	-	do		
0,00	-	0,30	Ostění: stříkaný beton - nehomogenní, s dostatečným obsahem pojiva, v intervalu 0,15 – 0,23m s nízkým obsahem pojiva (písčitý), kompaktní, pevný, pórovitý, dutinky do 3mm, barva šedomodrá <u>výztuž:</u> v hloubce vrtu 0,06m - kari síť, Ø 3 mm <u>kamenivo:</u> těžené + drcené, písek a štěrk velikosti 1 - 6 mm <u>výnos:</u> v podobě souvislých kusů jader délky 3-17 cm (95%)	-
0,30	-	0,88	Granodiorit - navětralý, středně zrnitý, pevnostní třídy R2, za vlhkého stavu načervenalý, šedě a černě šmouhovaný, silně prokřemenělý - křemenné žíly až 1 cm, na plochách odlučnosti limonitizovaný <u>výnos:</u> v podobě souvislých kusů jader 5-15 cm a ostrohranných úlomků jádra cca 3cm, celkový výnos 100% - skalní masív	R2

Vrt ukončen v hloubce 0,88 m

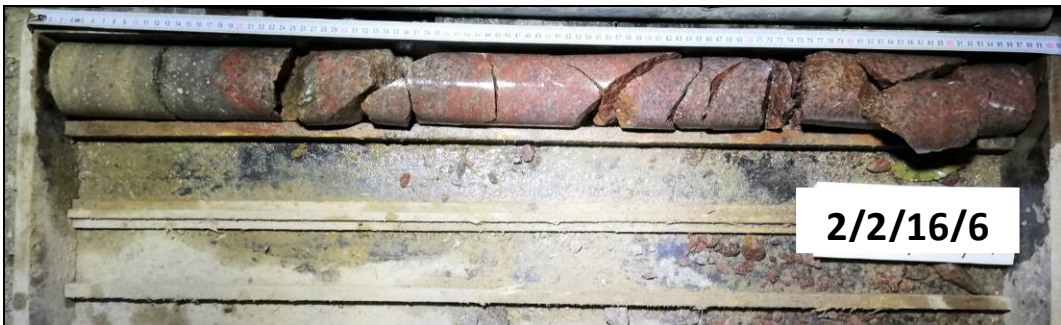
Sonda : 2/2/16/6		Objekt : Tunel č. 2	
Lokalizace vrtu:		Klenba, vpravo nad TK 2	Výška ústí vrtu: 3,84m nad pravým kolejovým pásem 2.TK
Dokumentoval / datum :		Ing. Kateřina Panáková, 31.10. 2018	
Souprava / průměr :HILTI DD 500/80mm		Úklon vrtu od svislé: 20°	
Hloubka [m] ve směru vrtu		Technická (ostění+injektáž) a geologická (skalní prostředí) dokumentace	
od - do		ČSN 73 6133	
0,00 - 0,22		Ostění: stříkaný beton - nehomogenní, s dostatečným obsahem pojiva, v intervalu 0,2 – 0,25 s nízkým obsahem pojiva, kompaktní, pevný, pórovitý, mezery až 2cm, barva šedomodrá <u>výztuž:</u> v hloubce vrtu 0,10 - kari síť, Ø 3 mm <u>kamenivo:</u> těžené + drcené, písek a štěrk velikosti 1 - 6 mm <u>výnos:</u> v podobě souvislých kusů jader délky 15 a 20 cm (100%)	
0,22 - 1,00		Granodiorit - navětralý, středně zrnitý, pevnostní třídy R2, za vlhkého stavu načervenalý, šedě a černě šmouhovaný, s křemennými žilkami do velikosti 1 cm, na plochách odlučnosti limonitizovaný <u>výnos:</u> v podobě souvislých kusů jader do 10 cm a ostrohranných úlomků jádra velikosti 5-10 cm, celkový výnos 100% - skalní masív

Vrt ukončen v hloubce 1,00 m			
Odebrané vzorky betonu:	-		
Odebrané vzorky hornin:	-		
Vzorky podzemní vody:	-		
Vydatnost přítoku z vrtu:	-		
Poznámka :	-

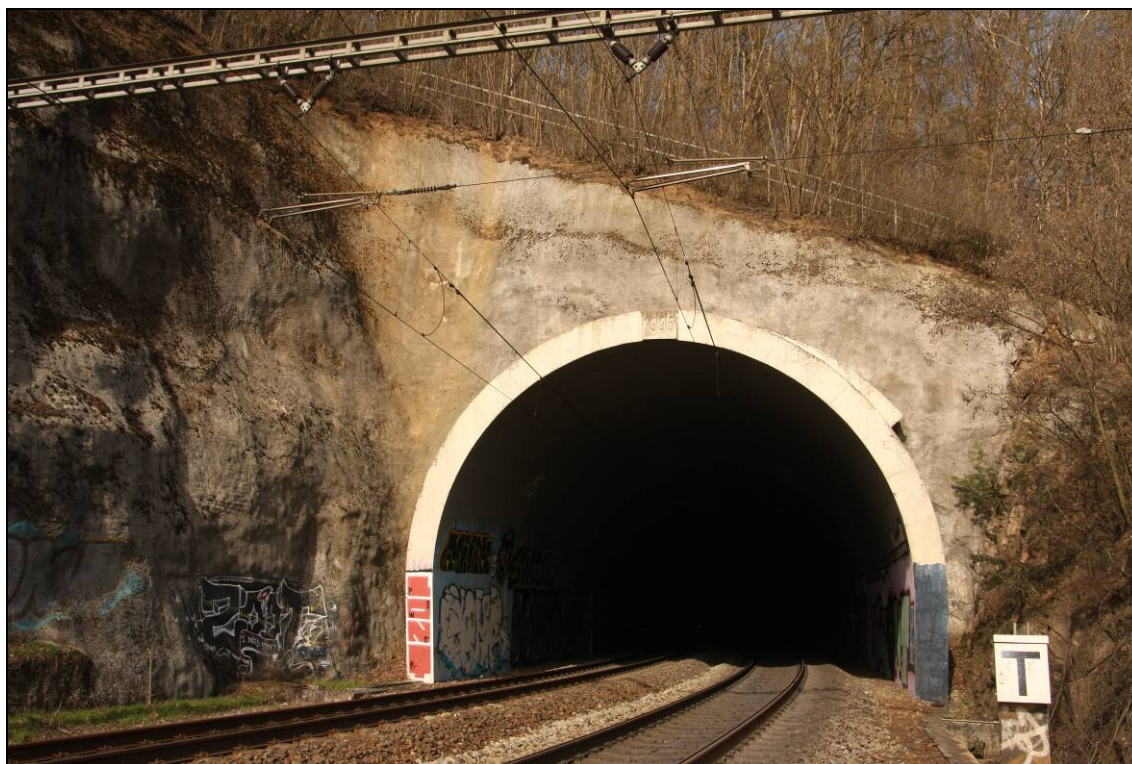
Obr. č. 10 – pohled na vjezdový portál P1

- těleso portálu je tvořeno předsunutým tunelovým pásem z vyztuženého monolitického betonu, jehož rub je celoplošně opatřen cementovou omítkou. Ta v pravé části portálu opadáva zhruba na 20% plochy, lokálně až do hloubky 2 cm, v horní části portálu se vyskytují opady omítky do hloubky 1-2cm na cca 80%, ve vrchní části je omítka silně degradovaná. Jinak je povrch rubu předsunutého pásu portálu pevný, zachovalý a bez významných poruch.

- ve vrcholu klenby se v líci ostění vyskytuje síť vlasečnicových trhlin.
- nad vrcholem klenby je v líci skalního masívu vybudovaná převázka mezi hlavami mikropilot, které sloužily jako ochranný deštník při výstavbě nového portálu. Její povrch je hladký, pevný a bez významných poruch.

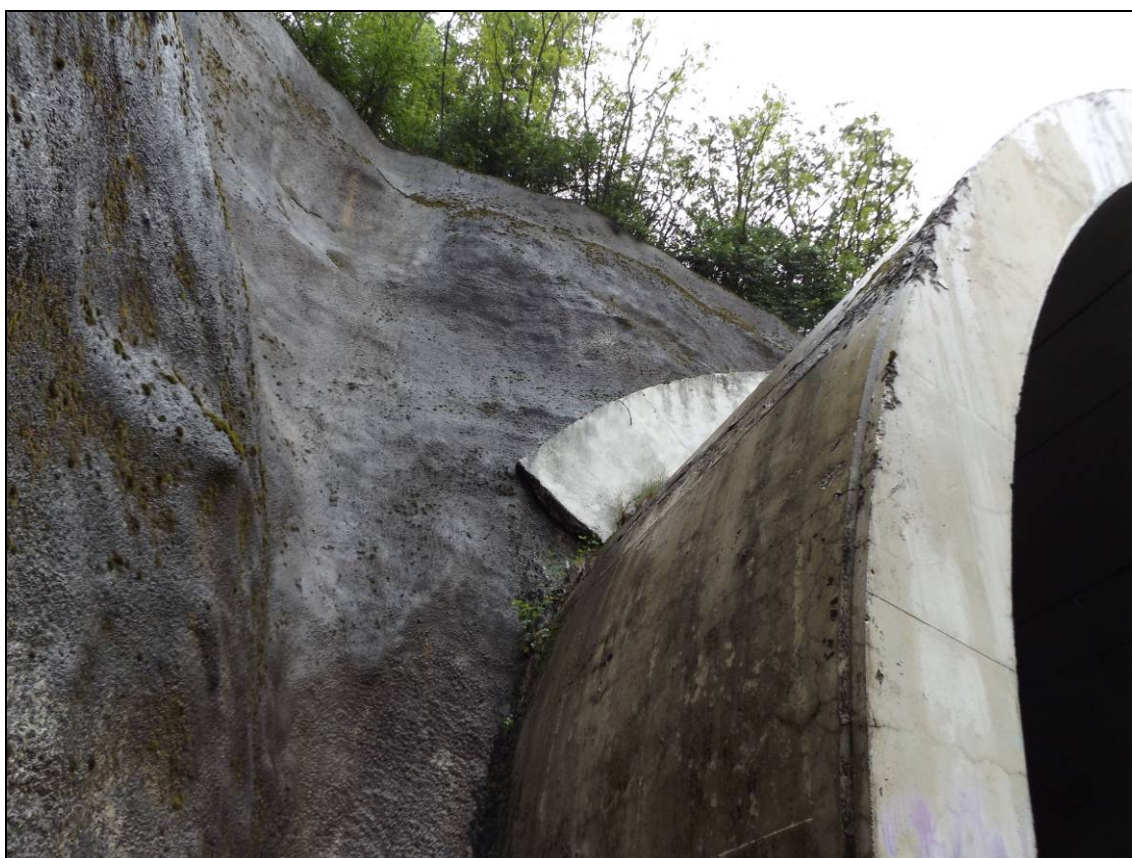
Obr. č. 11 – pohled na levou stranu vjezdového portálu – vnější líc ostění krytý cementovou omítkou (zachovalá) a v horní části viditelný betonový límec mezi portálem a skalním svahem

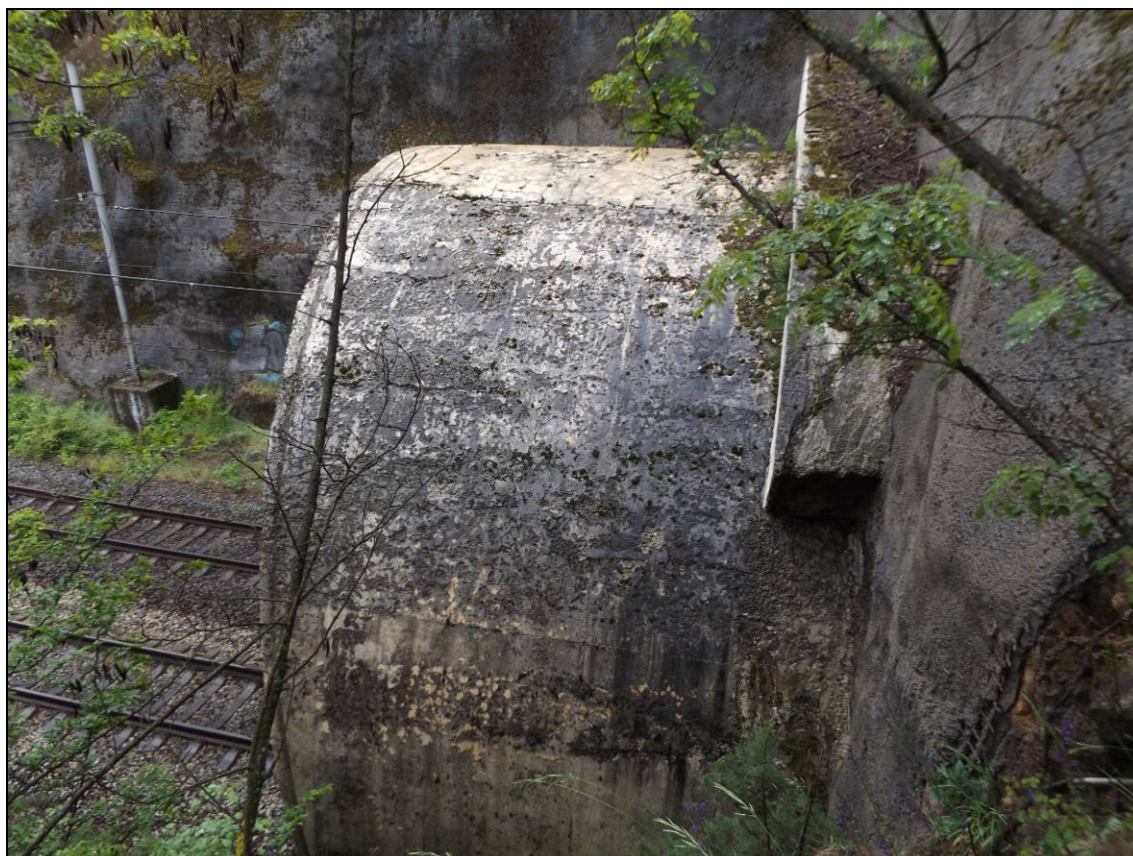
Obr. č. 12 – pohled na pravou stranu vjezdového portálu a vnější líc ostění porušený opady

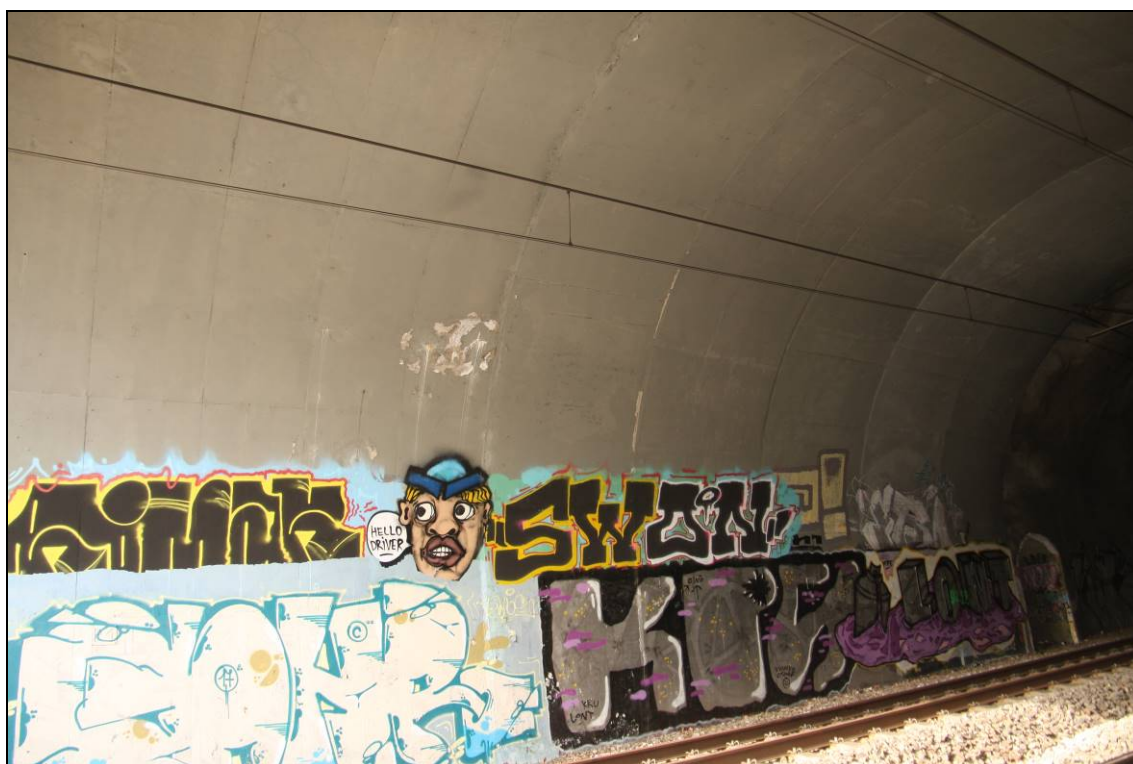
Obr. č. 13 – pohled na vnitřní líc ostění tunelového pasu č. 2-4, vlevo nad kolejí č. 1
- lokální slabé plošné průsaky skrze poruchu v ostění

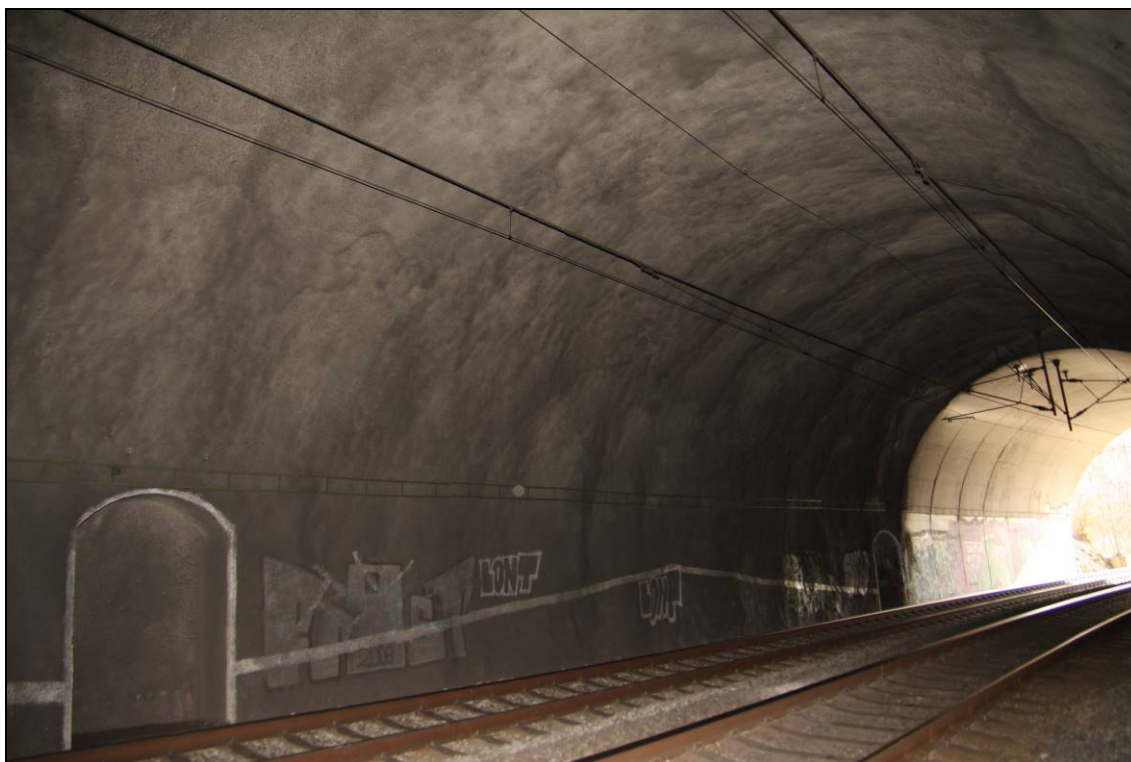
Obr. č. 14 – pohled na vnitřní líc ostění tunelového pásu č. 7-9

V tunelovém pasu 7 (km 162,905) vlevo na straně koleje 1 byla archivním vrtem J19 za ostěním (o tloušťce 35 cm) zastižena dutina - volný prostor (cca 15 cm) mezi rubem ostění a lícem výrubu.

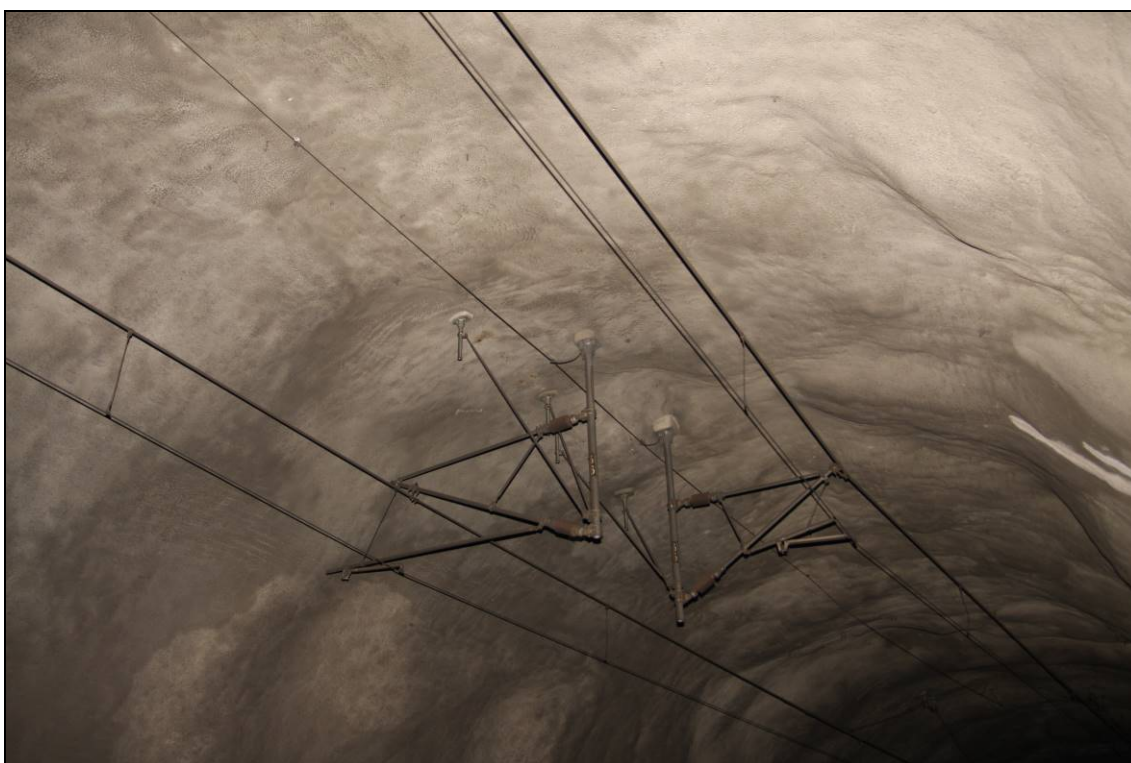
Obr. č. 15 – pohled na klenbu tunelového pásu č. 11, trakční konzola č. 65 a 66
- bez průsaků, vpravo stopy po diagnostických vrtech 2/1/11/2 a 2/1/11/3

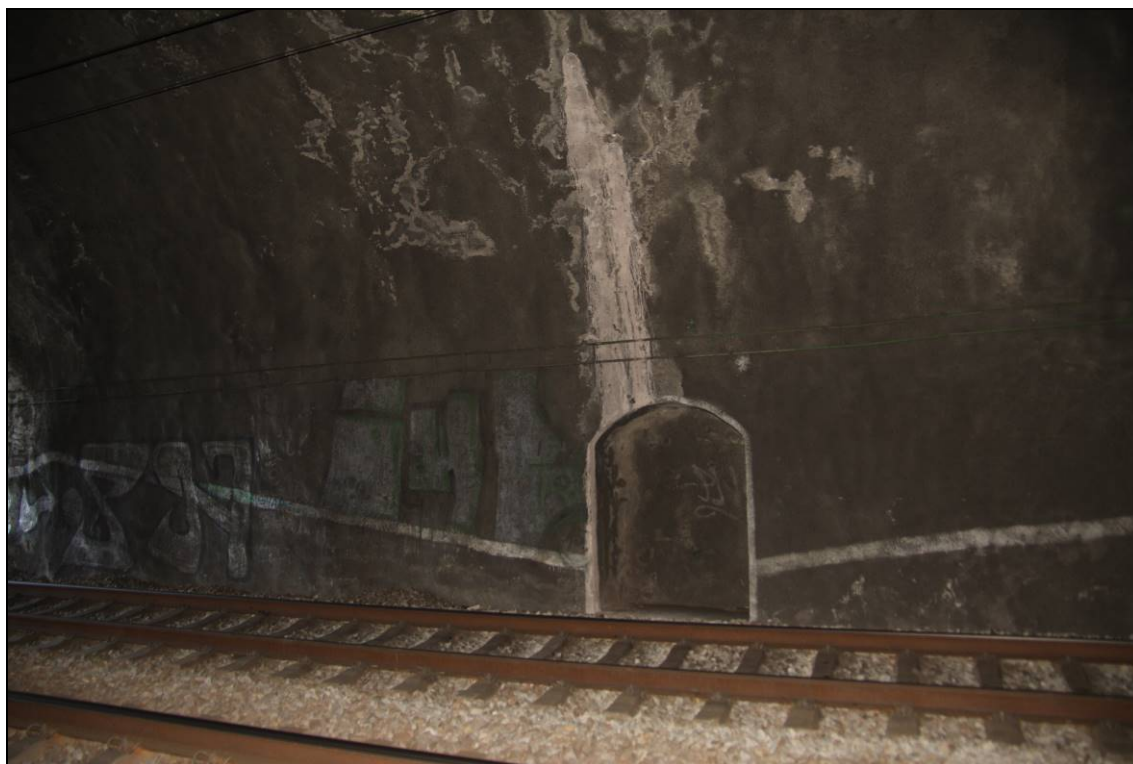
Obr. č. 16 – plošné průsaky skrze trhliny v ostění
vpravo nad výklenkem v tunelovém pásu č. 16

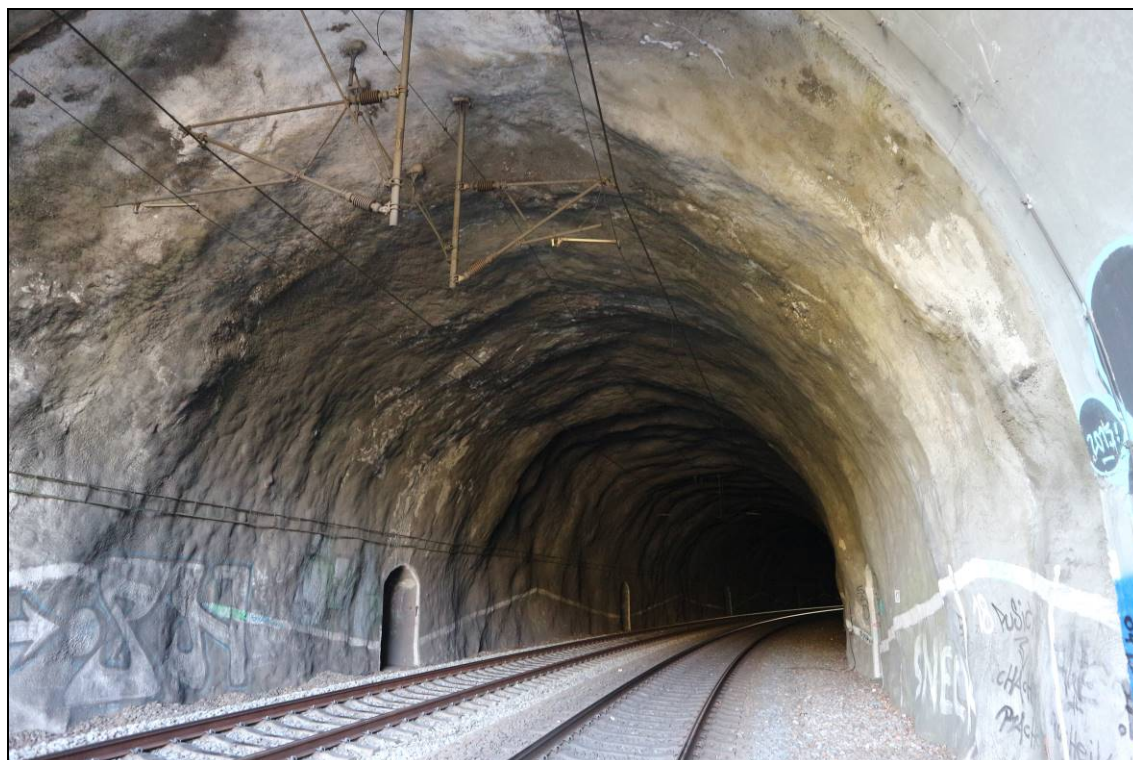
Obr. č. 17 – pohled na vnitřní líc ostění tunelového pásu č. 16-19
- dlouhodobé plošné a bodové průsaky skrze klenbu ostění

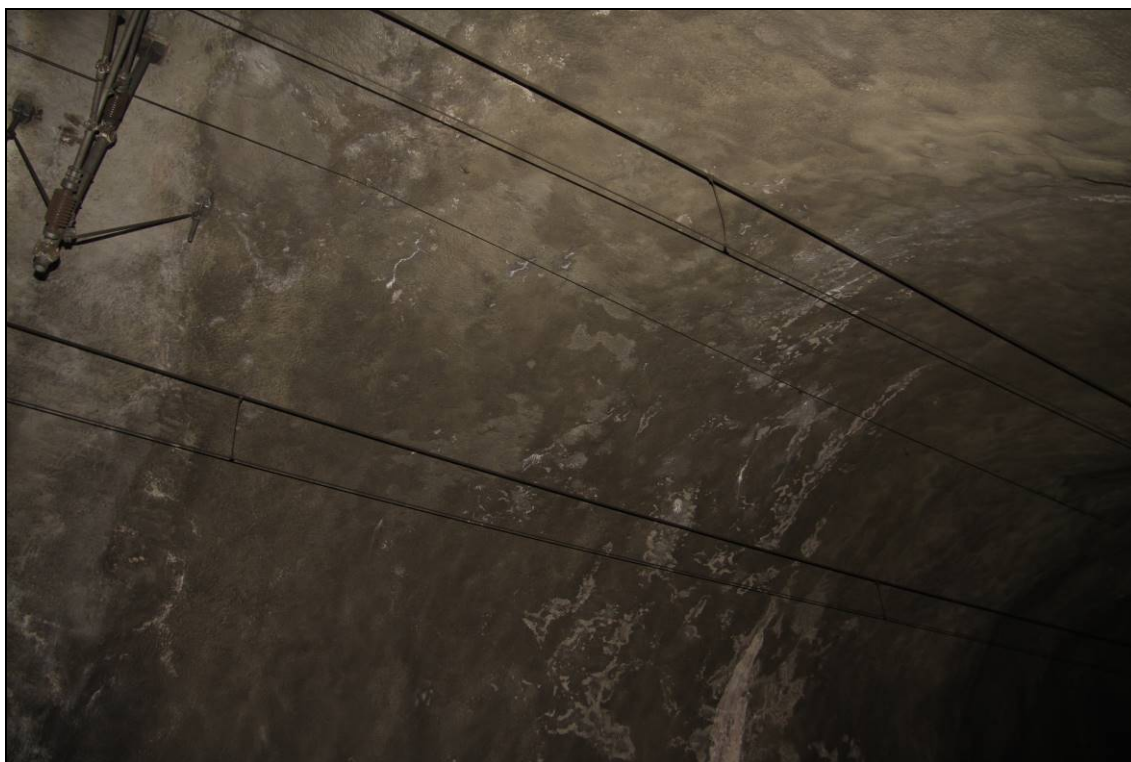
Obr. č. 18 – detail plošných a bodových průsaku skrze klenbu tunelového pásu č. 16 a 17
vpravo nad kolejí č. 2

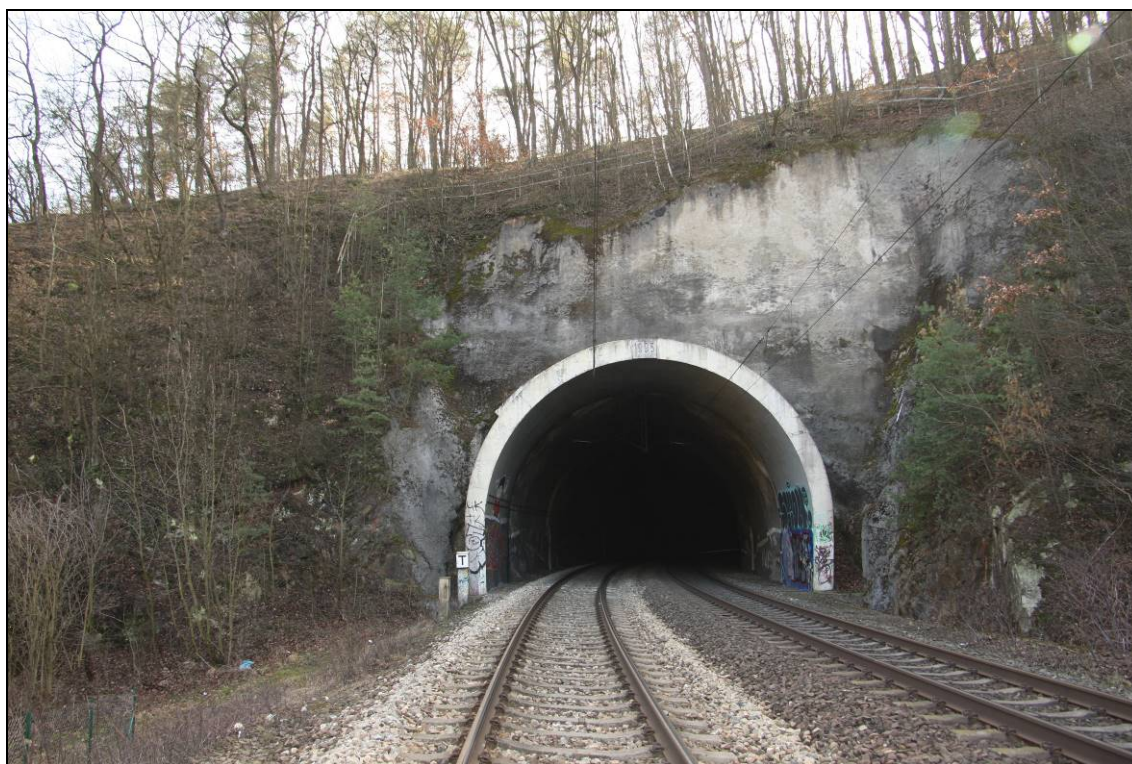
Obr. č. 19 – pohled na výjezdový portál P2

- těleso portálu je tvořeno předsunutým tunelovým pásem z vyztuženého monolitického betonu. Ostění je na vnějším celoplošně kryté cementovou omítkou, která je na cca 95% plochy zachovalá, pouze místy opadává (2-5% plochy). Beton je v líci pevný, hladký a bez závažných poruch, pouze místy s opady do hloubky 0,5-1 cm.
- skalní svah nad a okolo portálu je zajištěn stříkaným betonem, který je porostlý mechem a drobnou vegetací.
- nad vrcholem klenby je v líci skalního masívu vybudovaná převážka mezi hlavami mikropilot, ty sloužily jako ochranný deštník při výstavbě nového portálu. Její povrch je hladký, pevný a bez významných poruch.

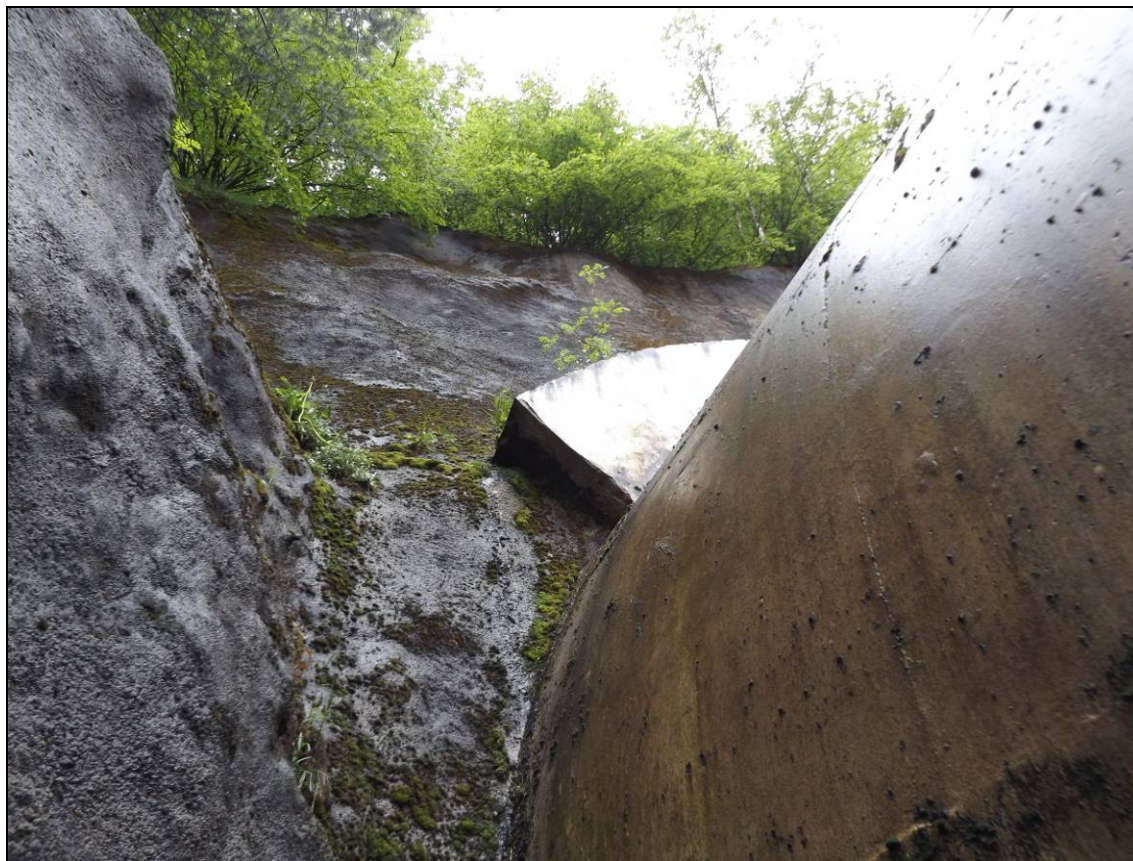
Obr. č. 20 – pohled na levou stranu výjezdového portálu – zachovalá cementová omítka vnějšího líce a stříkaný beton na skalním svahu porostlý mechem a drobnou vegetací

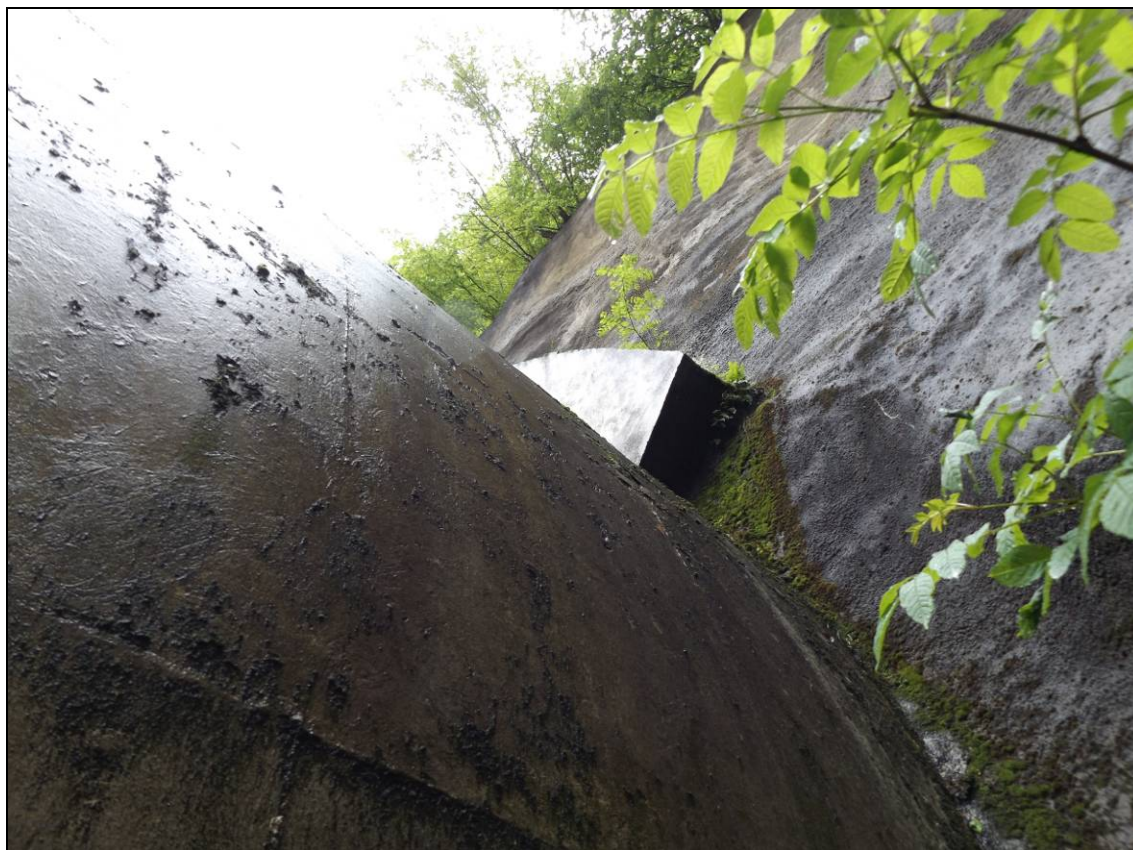
Obr. č. 21 – pohled na pravou stranu výjezdového portálu – zachovalá cementová omítka vnějšího líce

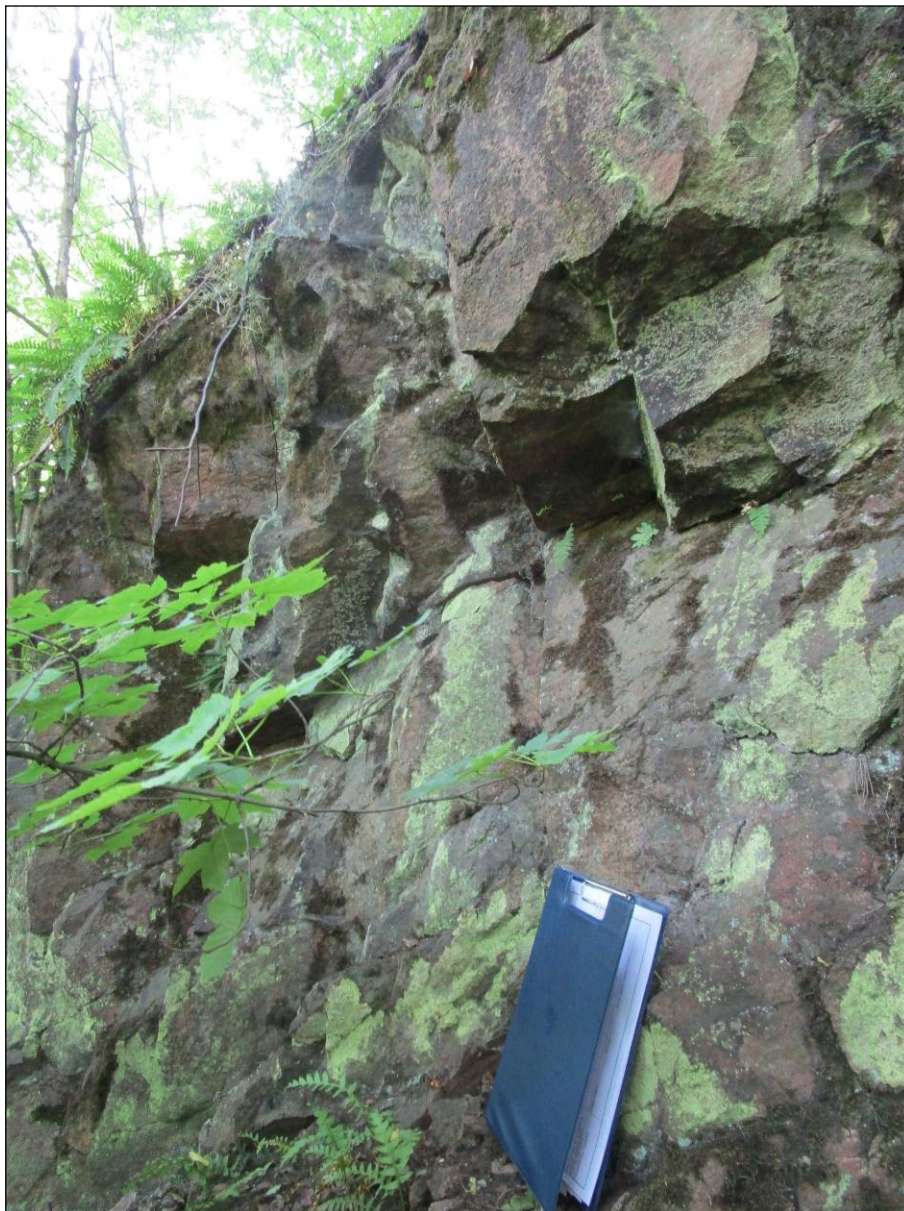
Obr. č. 22 – skalní výchoz v místě dokumentačního bodu DB1/T2

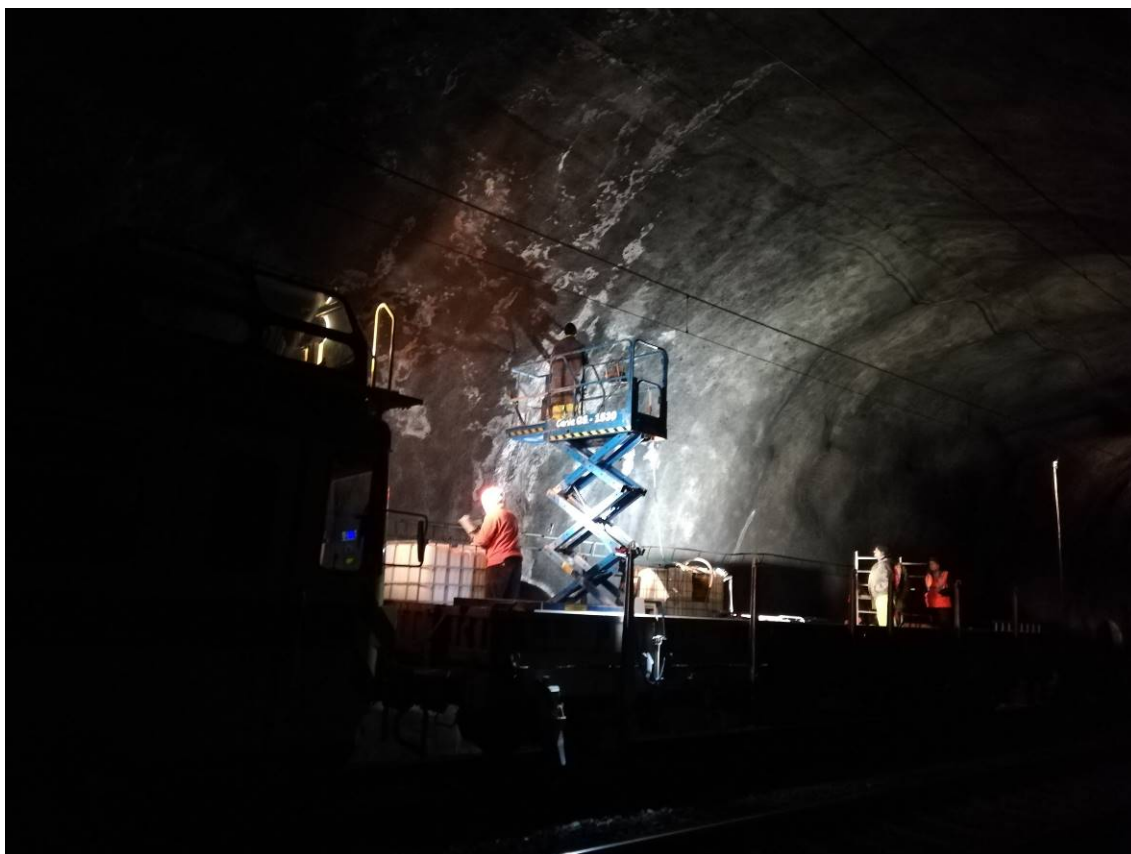
Obr. č. 23 – provádění diagnostických vrtů
- tunelový pás 16, vpravo nad kolejí č. 2
