Ecological Consulting a.s. Legionářská 1085/8, 779 00 Olomouc	
KRAJ: ZLÍNSKÝ		POVĚŘENÝ OÚ: VSETÍN	OBEC: VSETÍN, ÚSTÍ U VSETÍNA	
„Rekonstrukce žst. Vsetín“			ZAK. ČÍSLO MCO	18 - 060 - 232 - SR
			ÚČEL	DSP
			DATUM	03/2020
			FORMÁT	-
			MĚŘÍTKO	-
Vibrace			ČÁST	POŘ.Č.
			B.3.7	-

Projekt: <b>„Rekonstrukce žst. Vsetín“</b>					Číslo projektu:	-
					VP (HIP):	-
					Stupeň:	-
KÚ: Zlínský	OU: Vsetín		Datum:		0/2020	
Obsah:  <b>Vibrace</b>					Archiv:	-
					Formát:	-
					Měřítko:	-
					Část:	Příloha:
					-	-

Předkládaná studie je zpracována pro vyhodnocení vlivu vibrací generovaných stavbou „Rekonstrukce žst. Vsetín“.

**Protokol o autorizovaném měření vibrací**  
**autorizační set G10**  
**č.: 19/02**

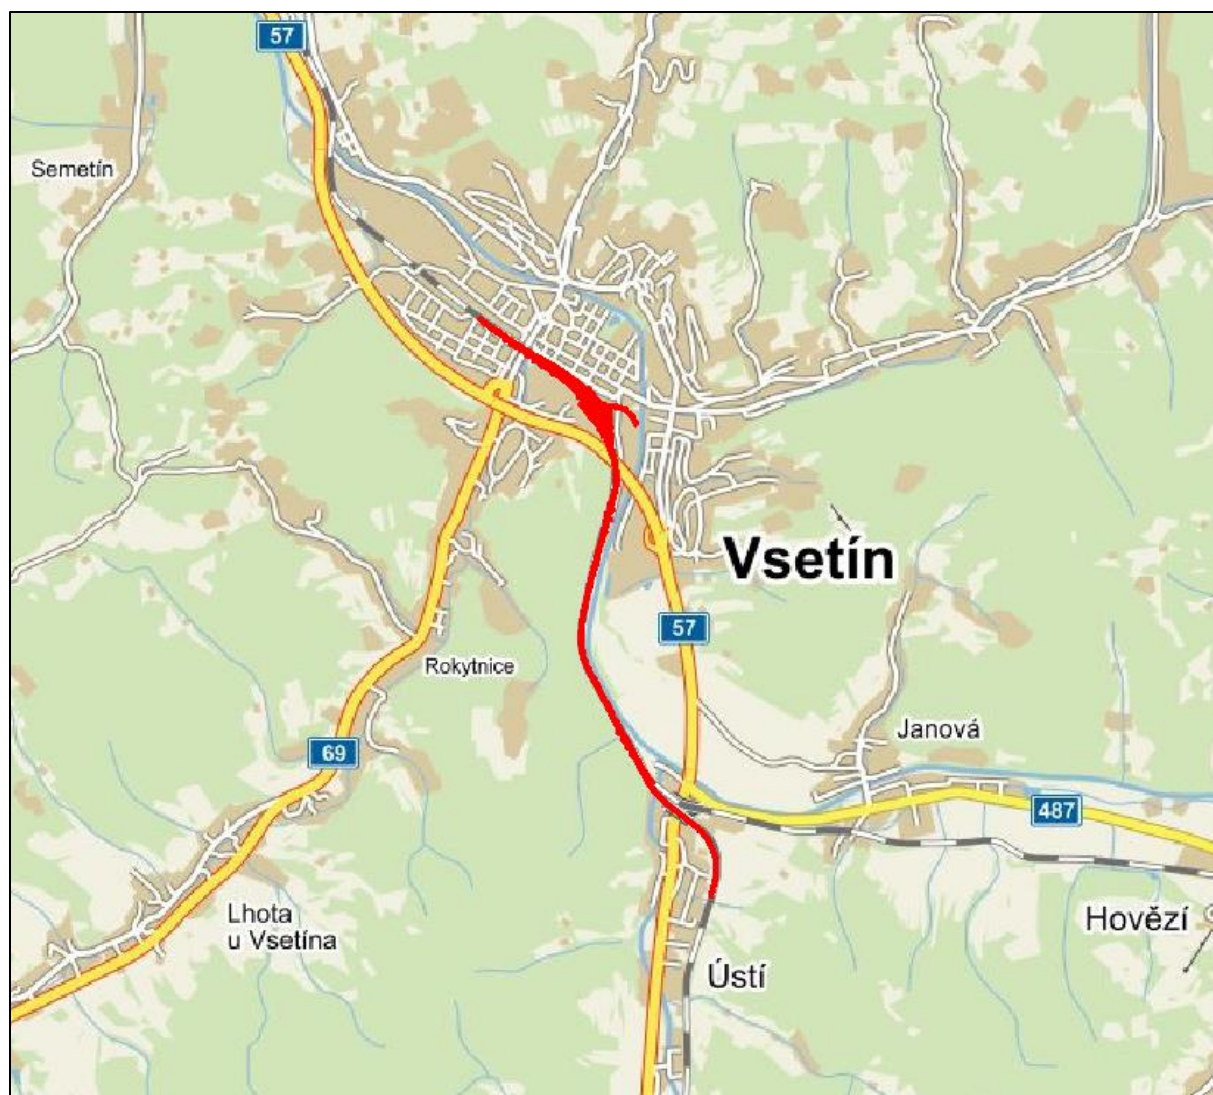
Obr. 1 Situace řešeného úseku tratě

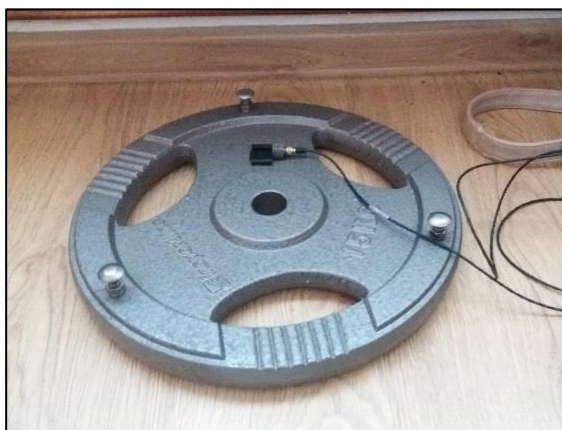
Snímač měřicí aparatury byl vždy umístěn na kovovou podložku, která celou svou plochou spočívá na podlaze uvnitř měřeného objektu. Tento způsob umístění snímače umožňuje úplný přenos chvění objektu do měřicí aparatury, viz obr. 3.

Obr. 3 Umístění snímače

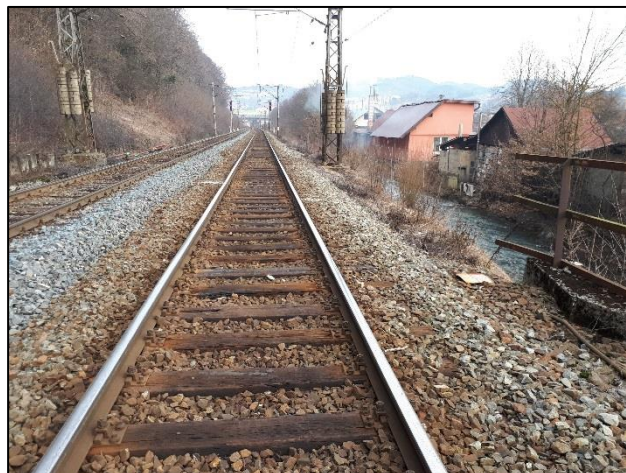
Obr. 6 Pohled na koleje

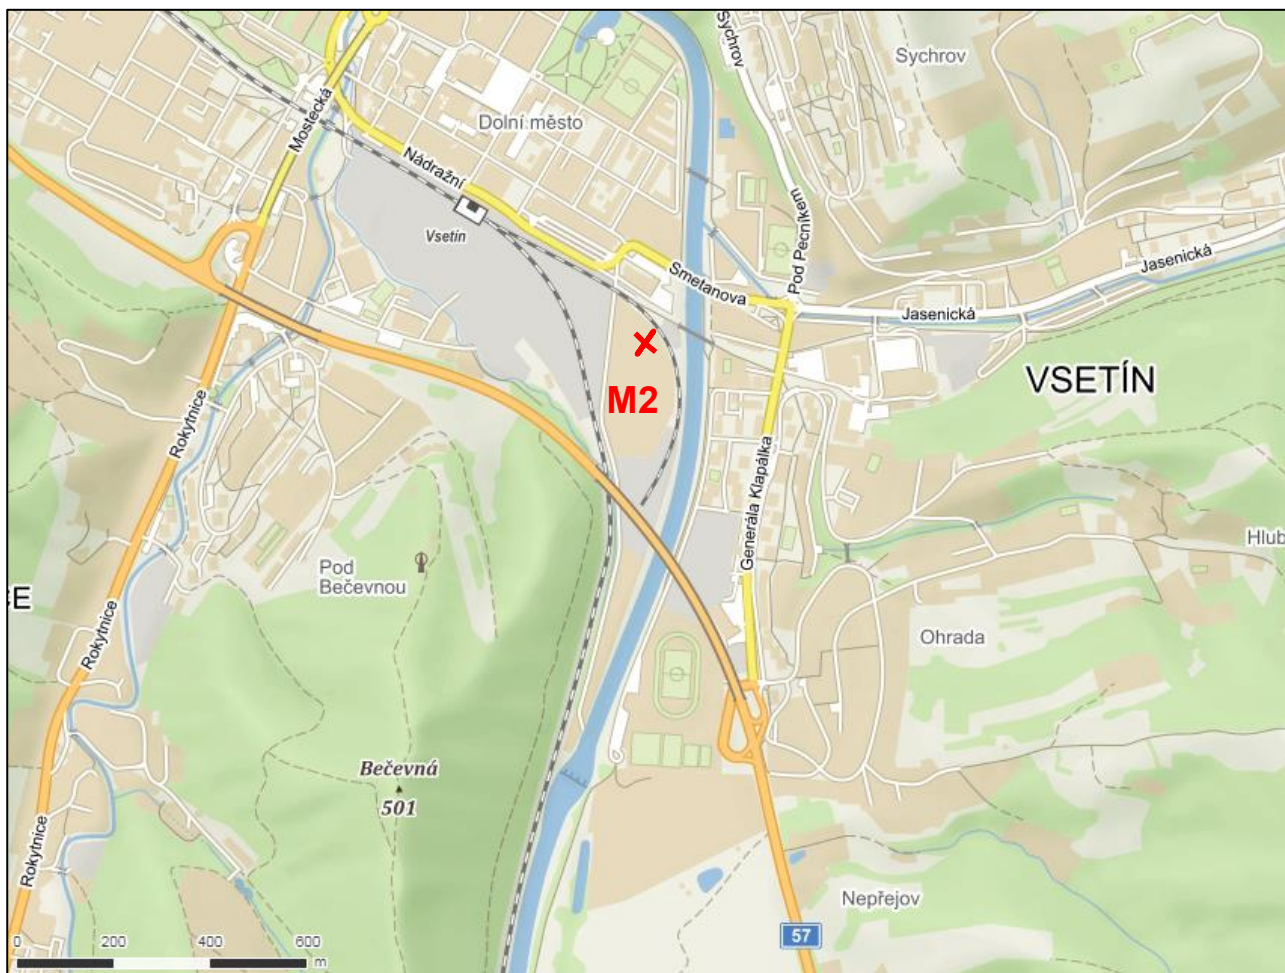
Obr. 1 Přehledná situace umístění místa měření

Měření bylo provedeno za účelem zjištění vlivu šíření vibrací od pojezdů vlakových souprav na železniční vlečce mezi ŽST Vsetín a expedičním a manipulačním skladem dřeva společnosti B. F. P., Lesy a statky Tomáše Bati, spol. s r. o. Přehledná situace umístění měřicího bodu M2 je na obr. 1. Pro názornost byl uváděn grafický průběh zaznamenaných vibrací na třetinooktávových pásmech u nejvýraznějších vlakových souprav.

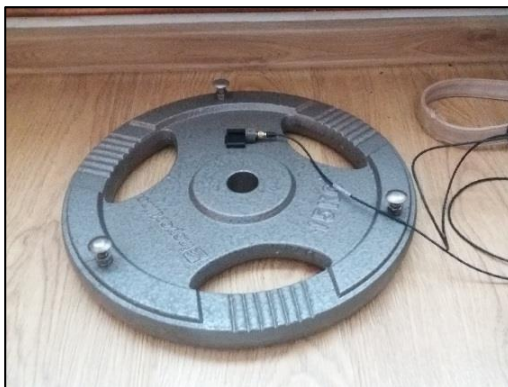
Snímač měřicí aparatury byl vždy umístěn na kovovou podložku, která celou svou plochou spočívá na podlaze uvnitř měřeného objektu. Tento způsob umístění snímače umožňuje úplný přenos chvění objektu do měřicí aparatury, viz obr. 3.

Obr. 3 Názorné umístění snímače

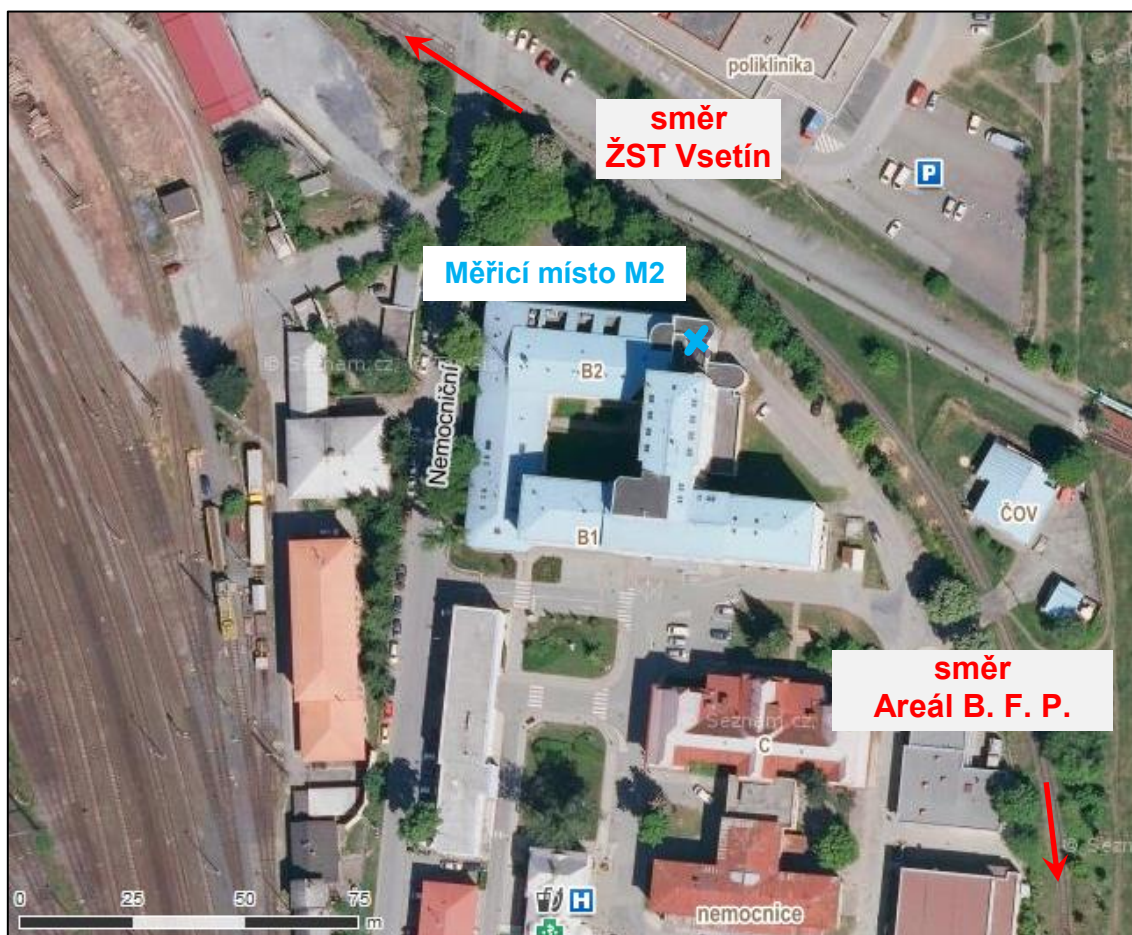
Měřený objekt je dvoupodlažní křídlo pavilonu B2 Vsetínské nemocnice, na adrese Nemocniční 955, Vsetín. Budova je využívána pro sterilizaci a jako prostory operačních sálů. Snímač měřicí aparatury byl umístěn na chodbě, při zásobovací rampě. Podlahu tvořila keramická dlažba. Aparatura se nacházela v půdorysné vzdálenosti cca 18 metrů od osy koleje. Železniční vlečka má před místem měření jednu kolej, která je přibližně ve stejné výškové úrovni jako podlaha měřené chodby. Před místem měření se na všech kolejích nacházelo tuhé bezpodkladnicové upevnění kolejnic.

Obr. 4 Letecký snímek se zákresem měřicího místa M2

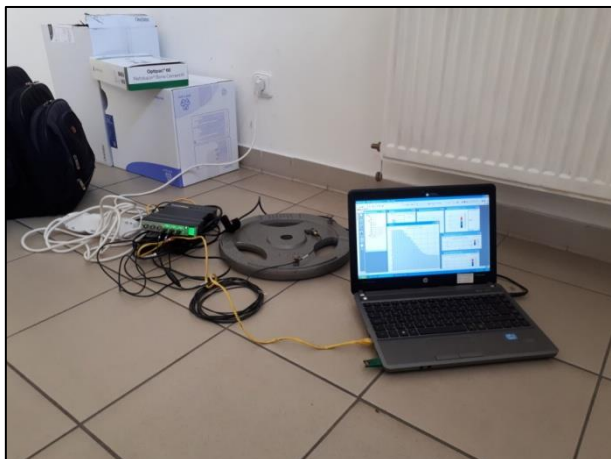
Obr. 5 Pohled umístění aparatury
